**PREFEITURA DO MUNICÍPIO DE SÃO PAULO**  
**GABINETE DO PREFEITO**  
**OFÍCIO AO LEGISLATIVO**

**Ofício ATL SEI nº 119733272**

Reportando-me ao Ofício acima referenciado, em atenção à Indicação do Vereador André Santos, encaminho-lhe cópia das informações prestadas pelo Departamento de Zeladoria Urbana, vinculado à Secretaria Municipal das Subprefeituras - SMSUB/DZU, a respeito da solicitação de serviço de tapa-buraco na Rua Xavier da Silva Ferrão, nº 16 ao 469 - Sítio Morro Grande.

TAPA BURACO CONSERVACAO PAVIMENTO

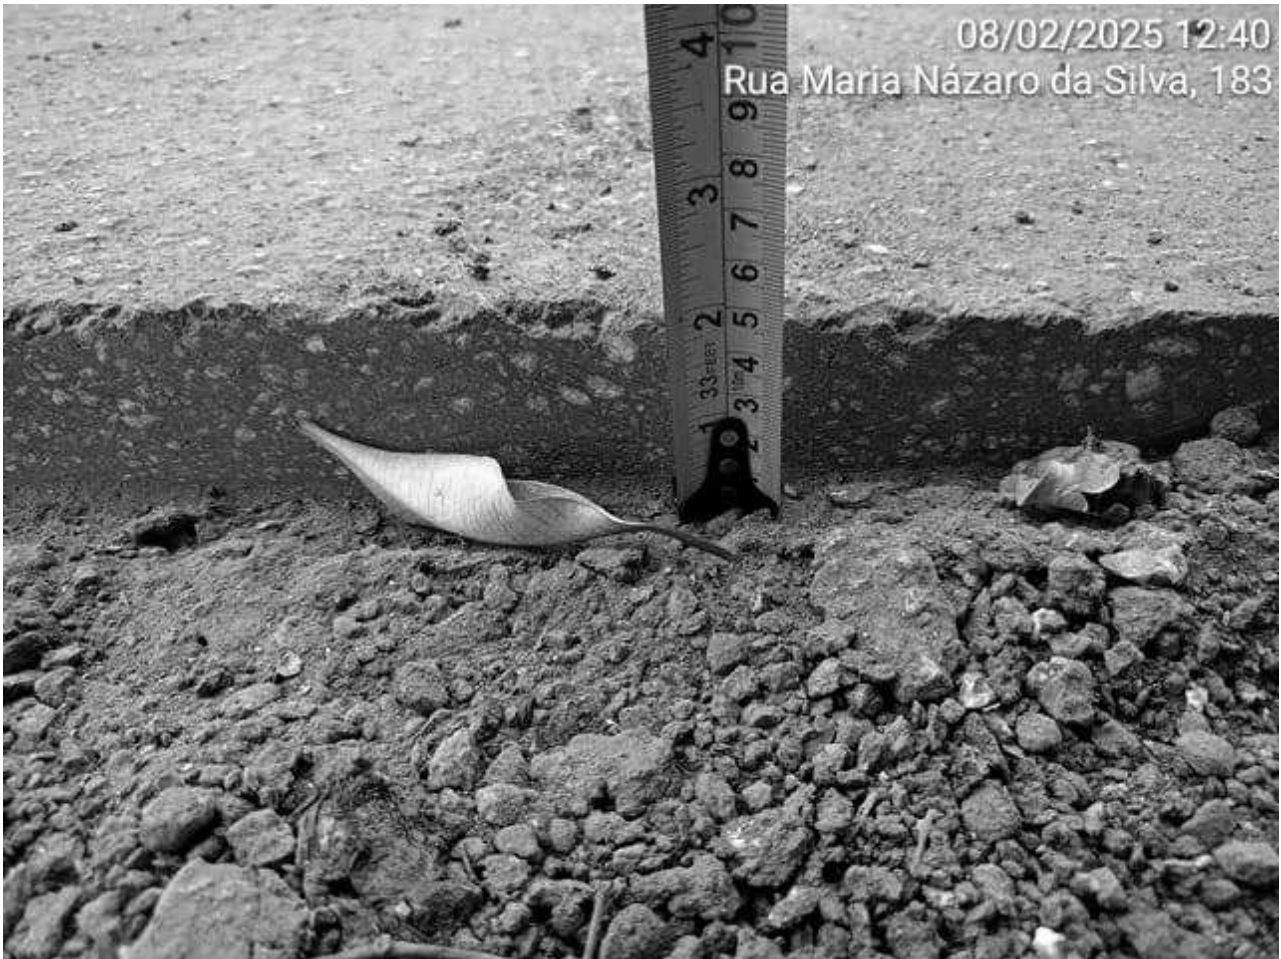
11 | **PROFUNDIDADE** → Registro da profundidade mais rasa da caixa com uso da trena: Item de OS APLICAÇÃO DE MASSA Origem: 11195535 - (Foto Capturada Em: 10/02/25 22:16, Por: mxintadm)

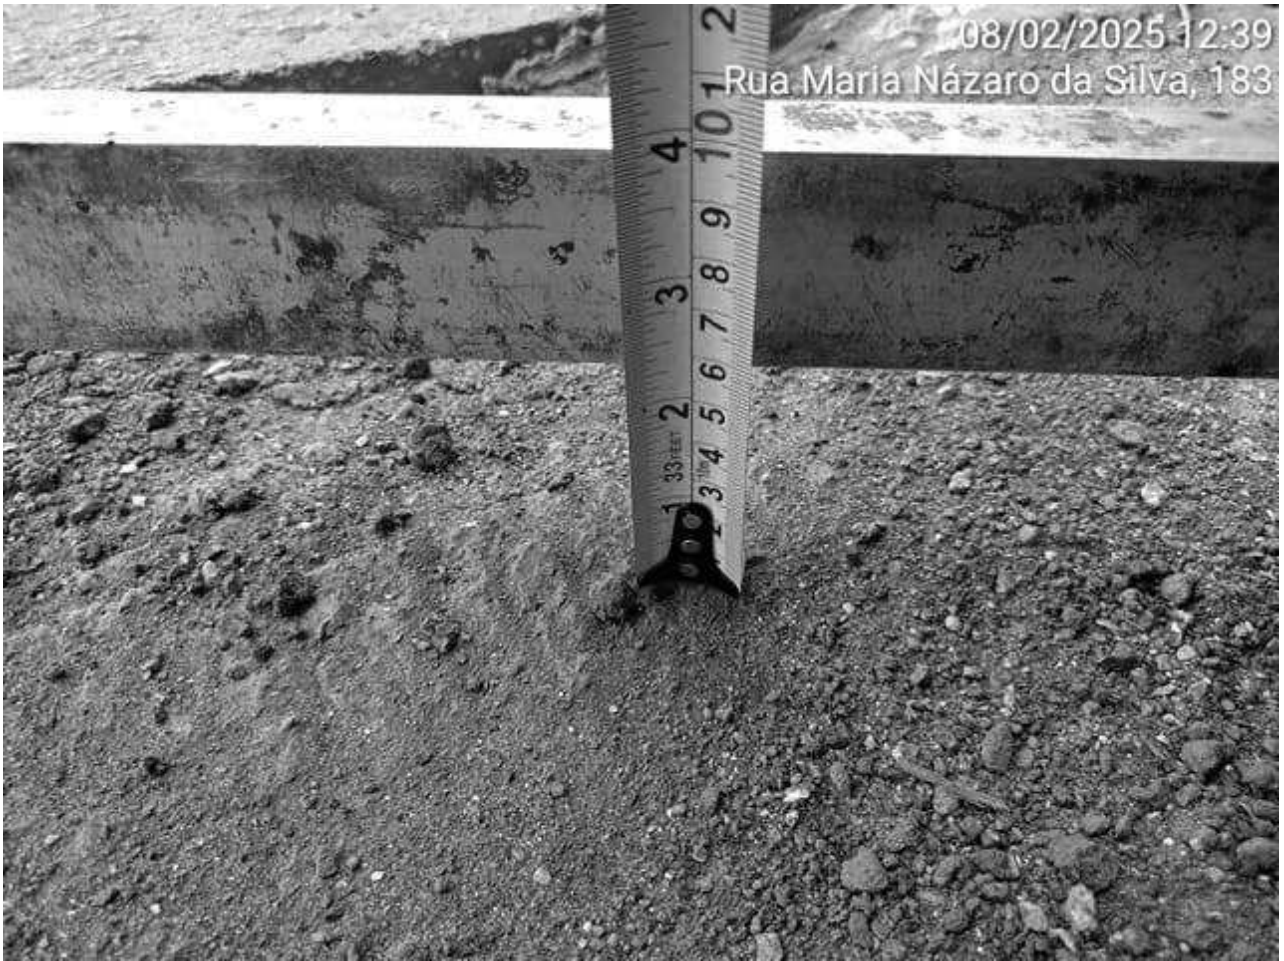
12 | **PROFUNDIDADE** → Registro da profundidade mais funda da caixa com uso da trena: Item de OS APLICAÇÃO DE MASSA Origem: 11195535 - (Foto Capturada Em: 10/02/25 22:21, Por: mxintadm)
