**ASSUNTO: SOLICITAÇÃO DE TROCA DE POSTE**

**Referência: Rua dos Buritis, 825 - Jardim Oriental - Jabaquara**

## Laudo de Vistoria Técnica

### ASSUNTO: Análise de inclinação de poste e sua relação com galerias de águas pluviais

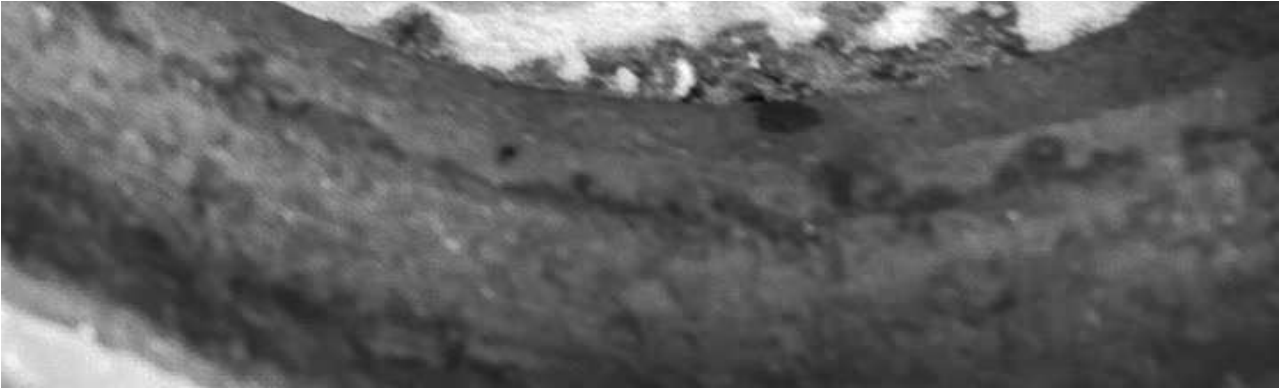
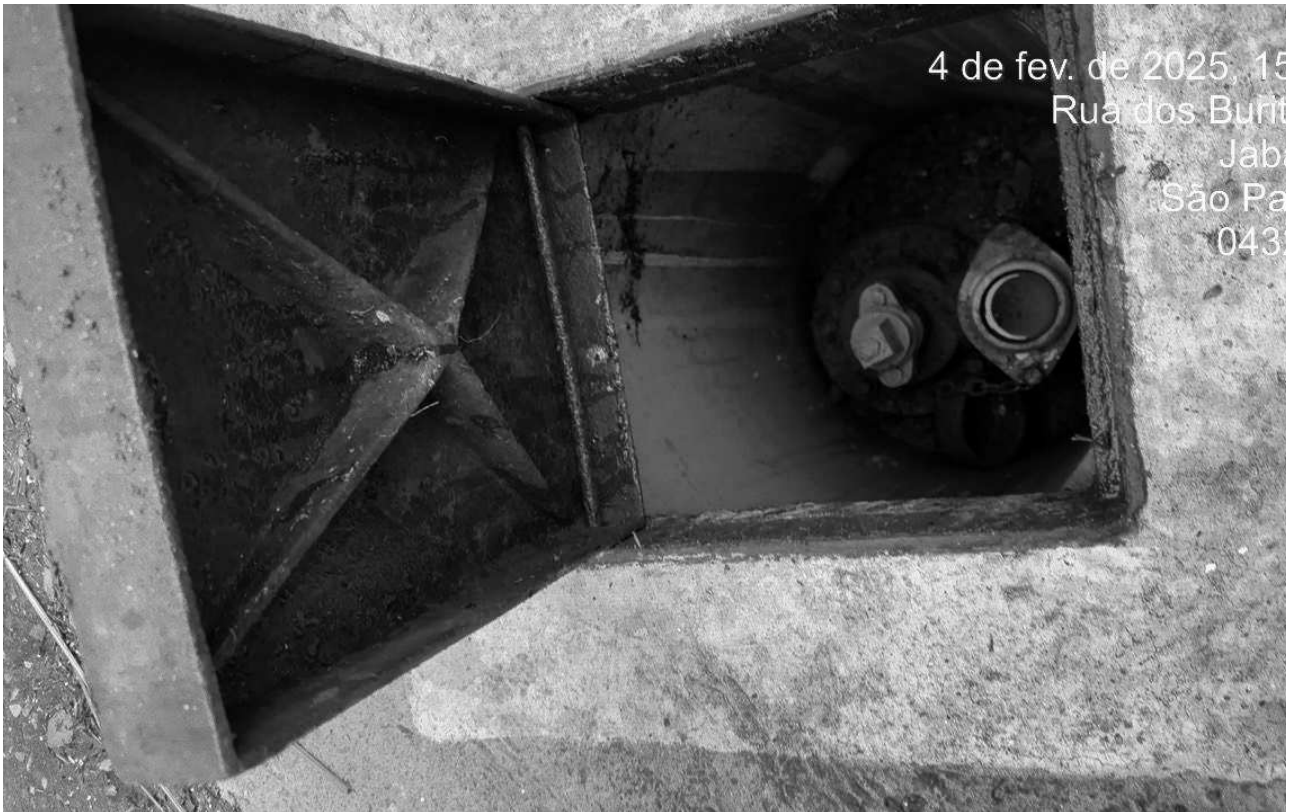
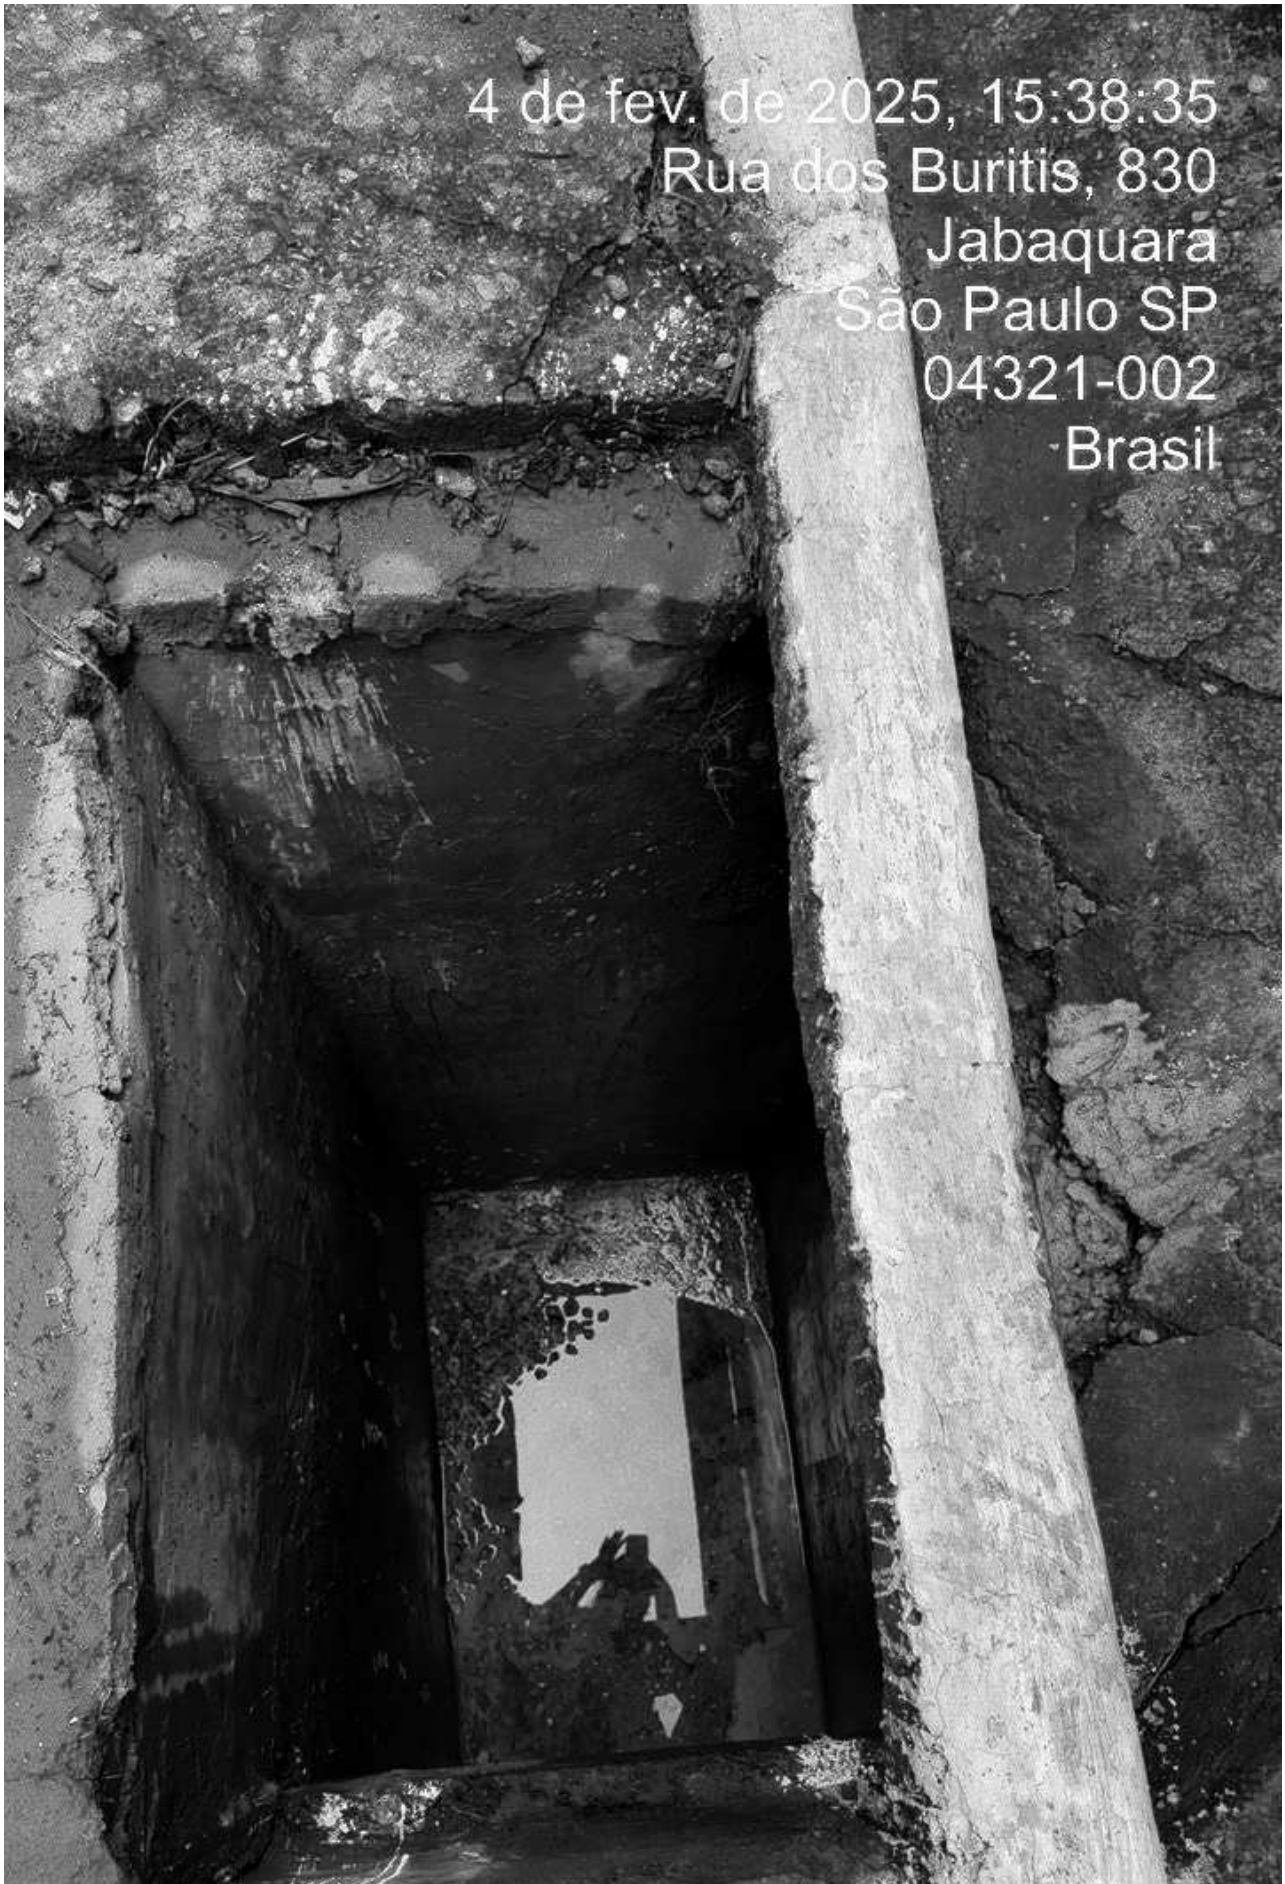
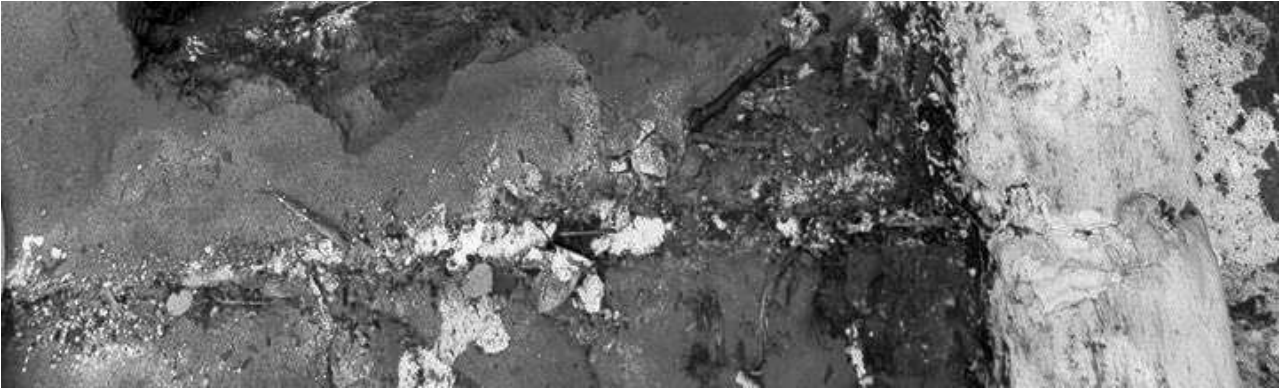
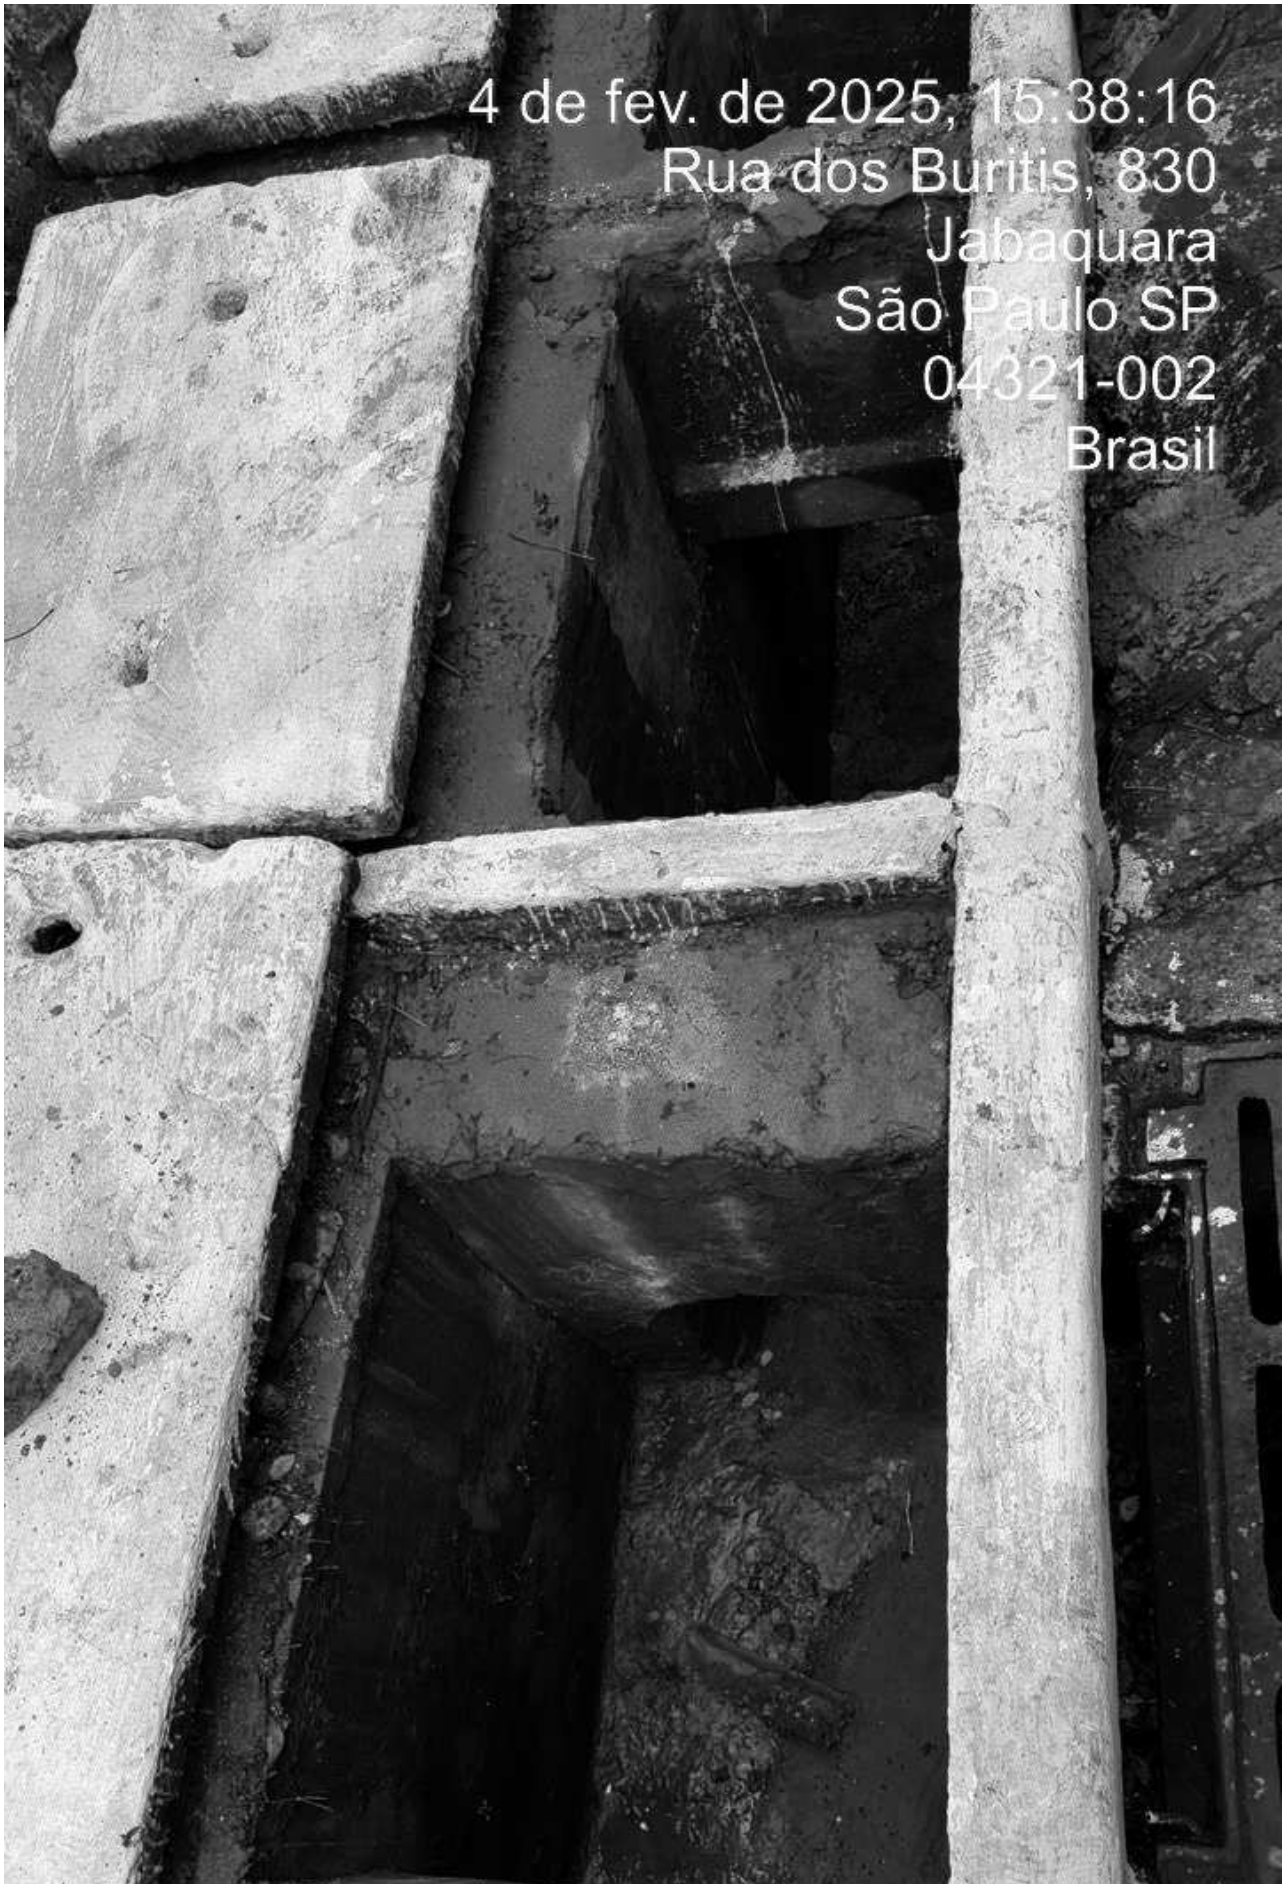
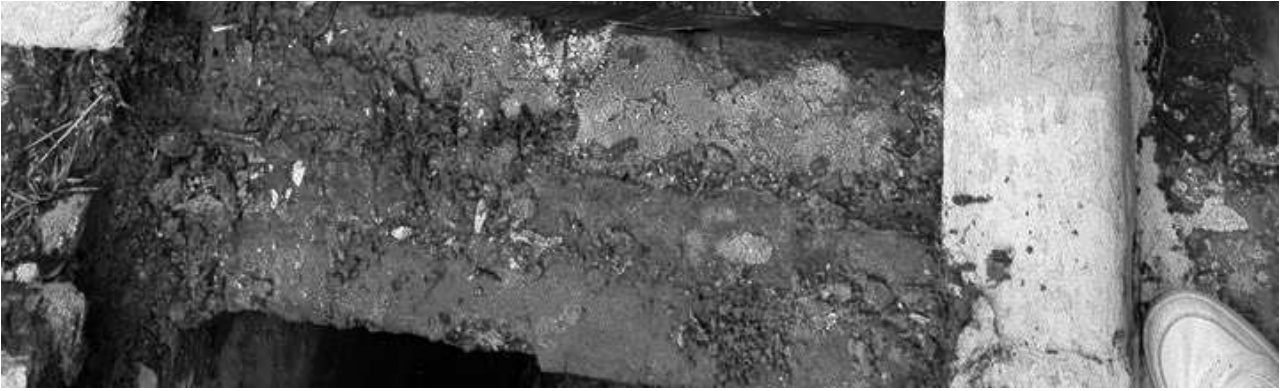
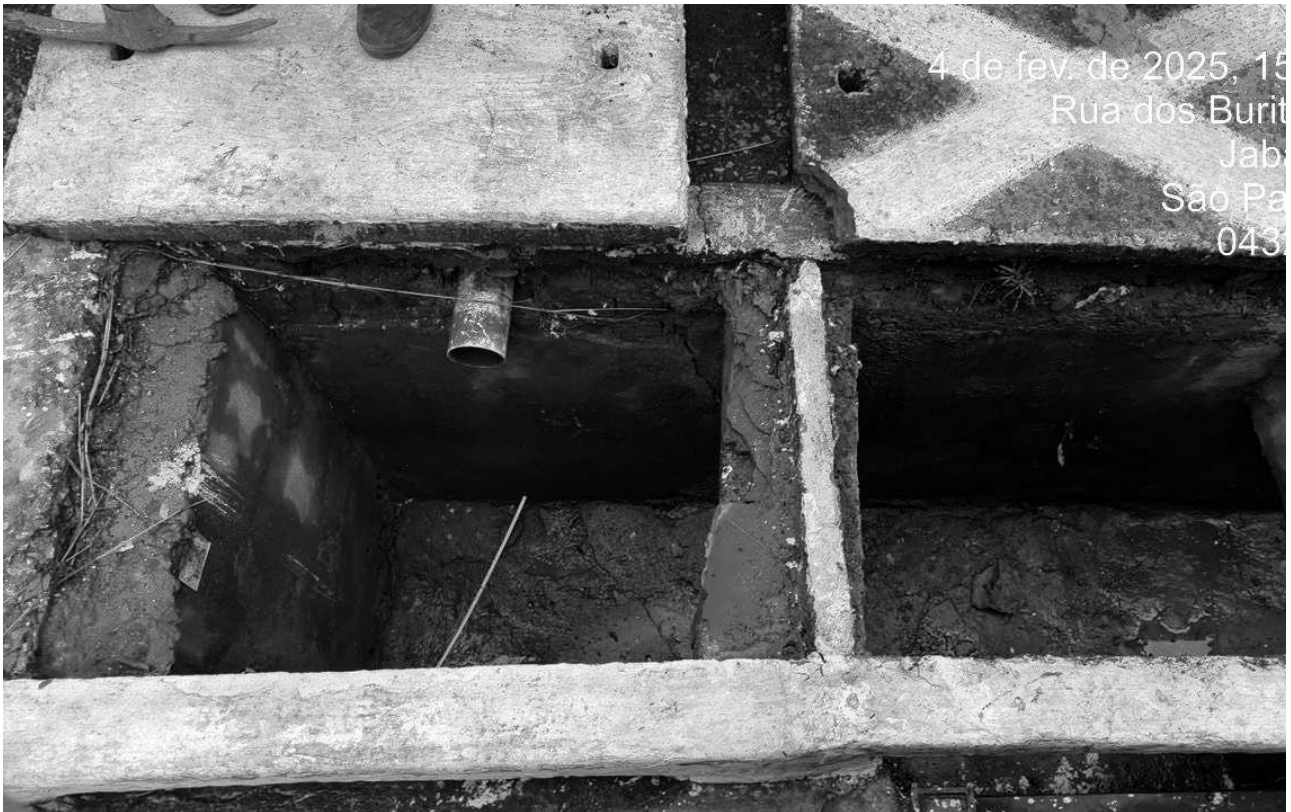
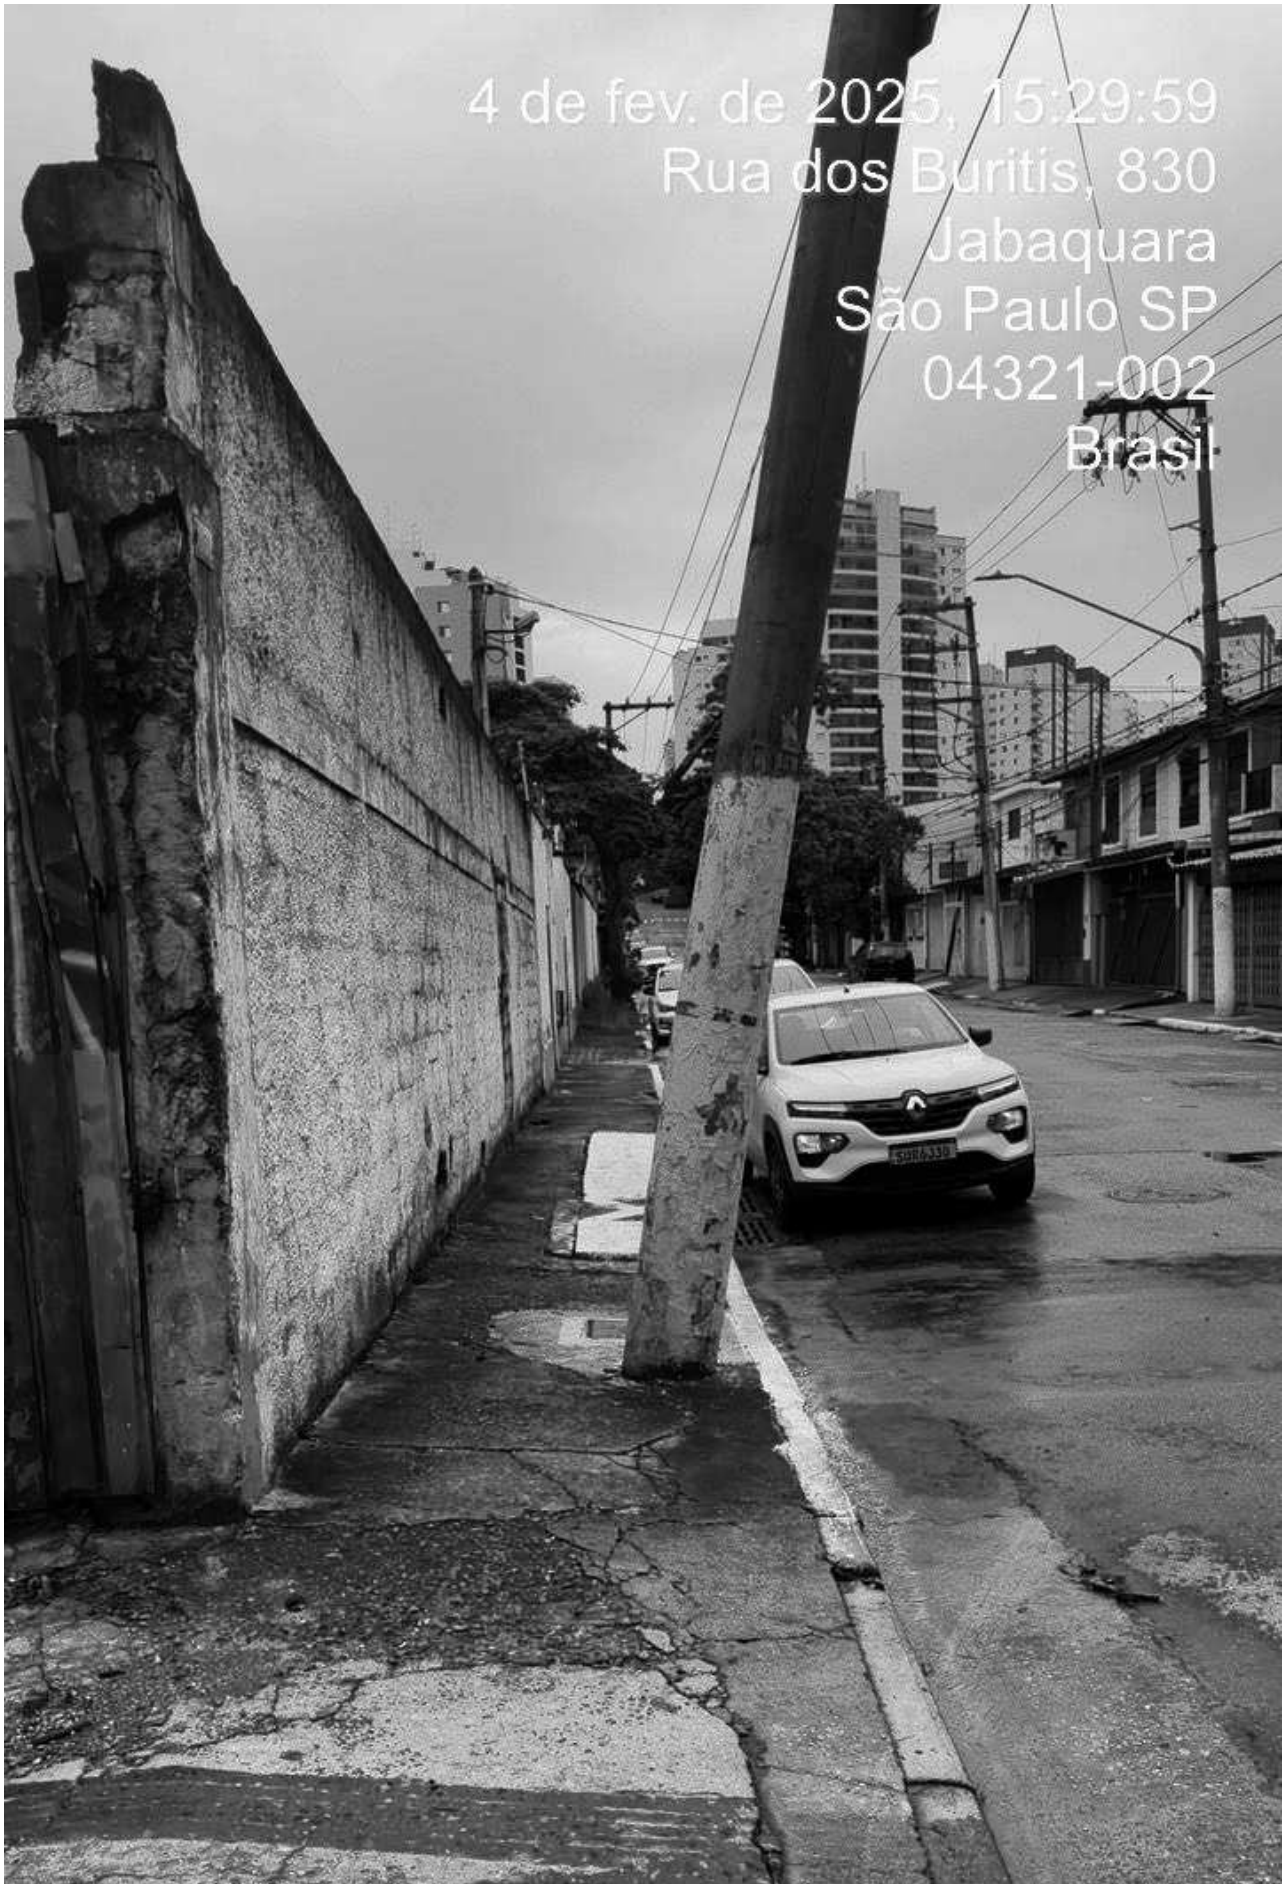
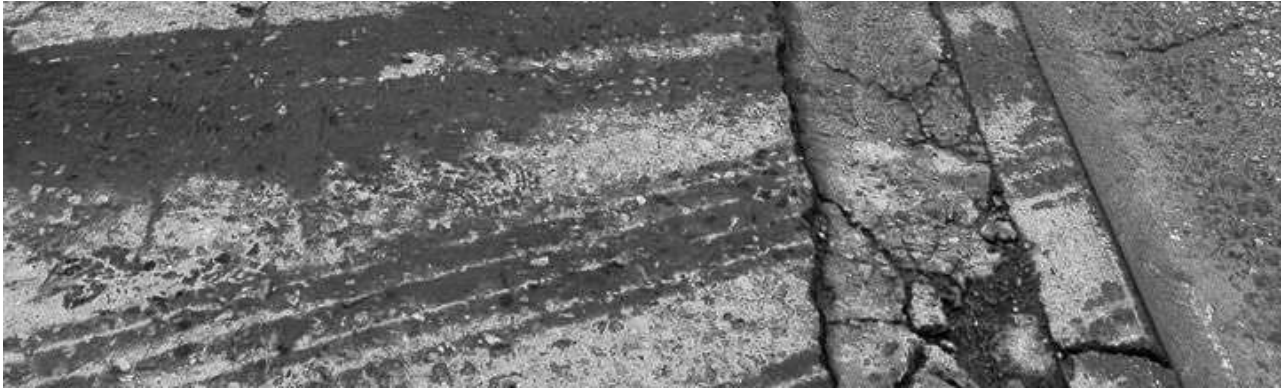
Foto (119193577)

- Não foram encontradas evidências de erosão ou rebaixamento do solo ao redor da base do poste que pudessem indicar impacto das galerias de águas pluviais.
- As galerias de águas pluviais estão localizadas a uma distância de 2m do poste, sem sinais de infiltração ou desestabilização estrutural.
- Foi identificado um vazamento grande de esgoto nas proximidades, o que pode estar contribuindo para o rebaixamento do solo e a inclinação do poste.
- A inclinação do poste pode estar relacionada a outros fatores, como impacto veicular, movimentação natural do solo ou acomodação estrutural ao longo do tempo.

Com base nos dados coletados e na análise realizada, não há indícios de que a inclinação do poste esteja diretamente relacionada à presença ou influência das galerias de águas pluviais. No entanto, foi identificado um vazamento significativo de esgoto nas

4 de fev. de 2025, 15:51:45  
Rua dos Buritis, 830  
Jabaquara  
São Paulo SP  
04321-002  
Brasil

De acordo com a **CONCLUSÃO** do Relatório, "**foi identificado um vazamento significativo de esgoto nas proximidades, que pode estar contribuindo para o rebaixamento do solo e consequente inclinação do poste. Recomenda-se monitoramento periódico para avaliação de possíveis alterações futuras e, se necessário, medidas corretivas.**"

Desta forma, estamos oficiando agora a Empresa **SABESP**, para que avaliem a questão do vazamento de esgoto apontada e transcrita acima, solicitando possíveis providências daquela Empresa.
