**Ofício ATL SEI nº 127113371**

TAPA BURACO CONSERVACAO PAVIMENTO

Ordem de Serviço: 11725143   Relatado Em: 10/04/25 15:42   Relatado Por: MAXADMIN   Status: FECHAR   Data do Status: 28/04/25 20:33   Dias: 18   Subprefeitura: FO

**ASSUNTO:** Ofício SGP-23 nº 730/2025 - Indicação nº 227/2025. Solicitação de tapa-buraco na Rua Paulo Garcia Aquiline, nº 423.

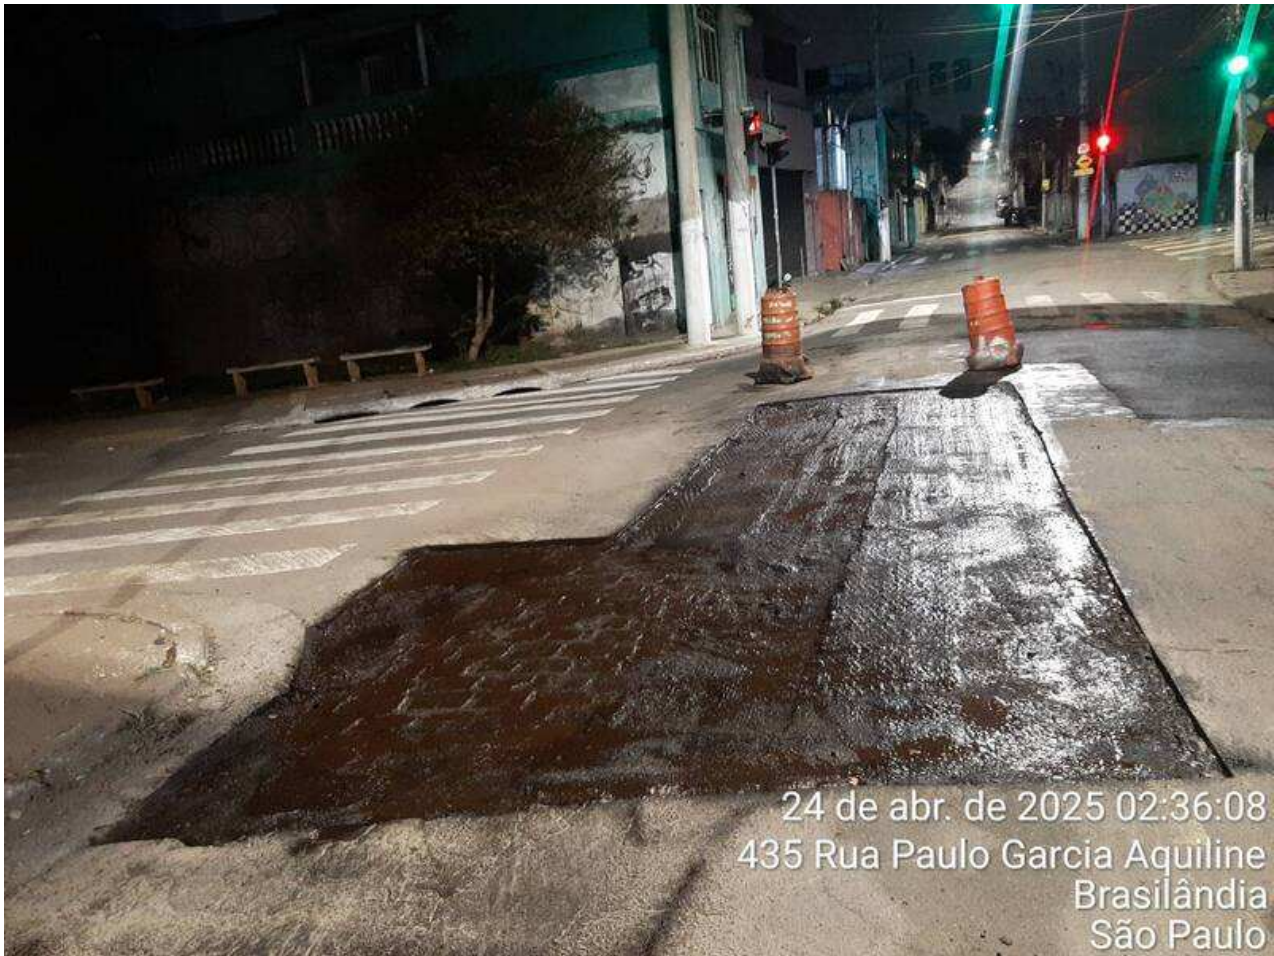
4 | **APLICAÇÃO** → Aplicação da Emulsão: Item de OS **APLICAÇÃO DE MASSA** Origem: 11900485 - (Foto Capturada Em: 24/04/25 15:05, Por: mxintadm)

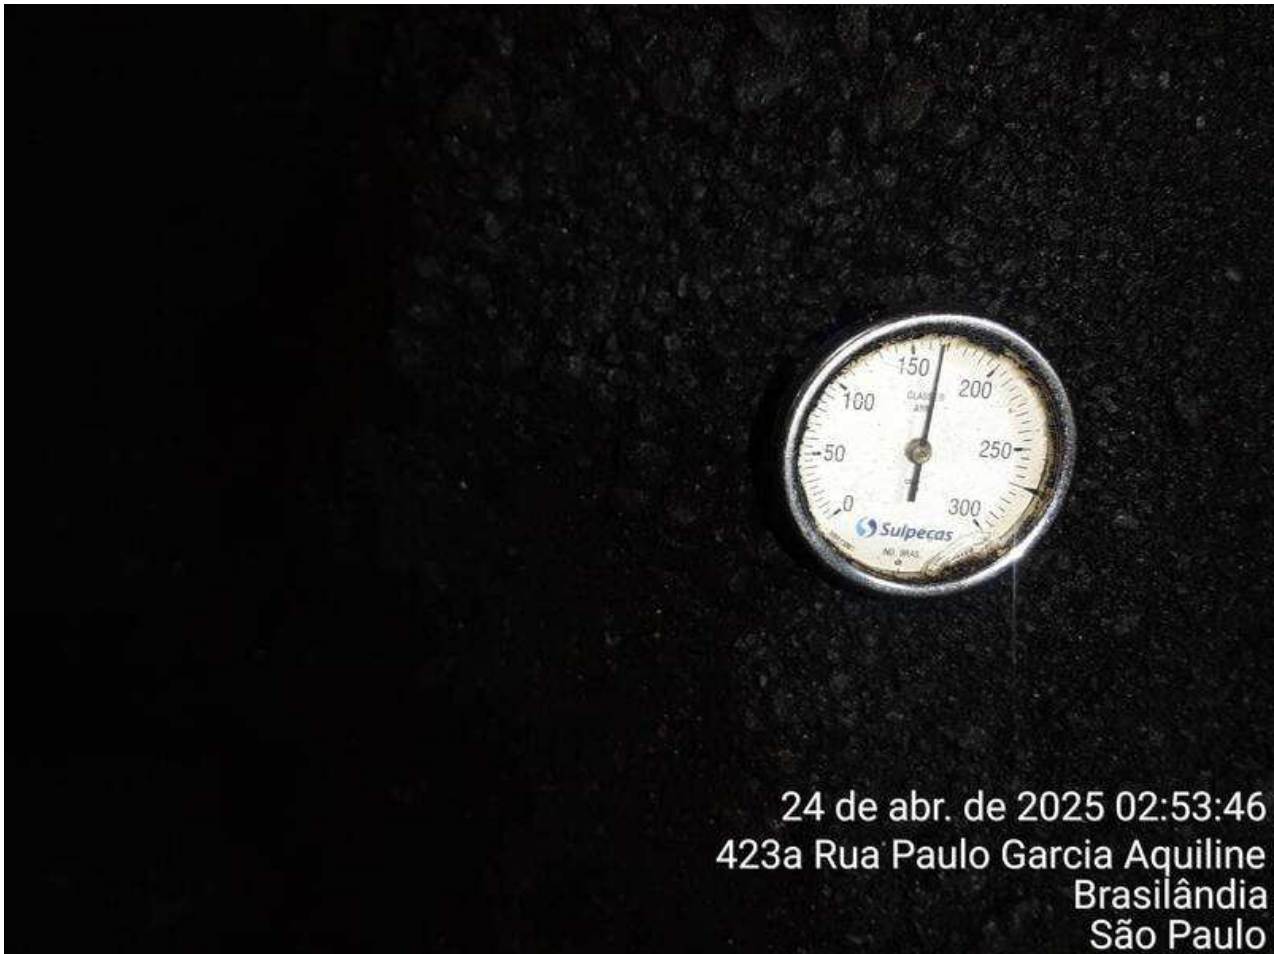
5 | **APLICAÇÃO** → Aplicação Massa Asfáltica (haste): Item de OS **APLICAÇÃO DE MASSA** Origem: 11900485 - (Foto Capturada Em: 24/04/25 15:05, Por: mxintadm)

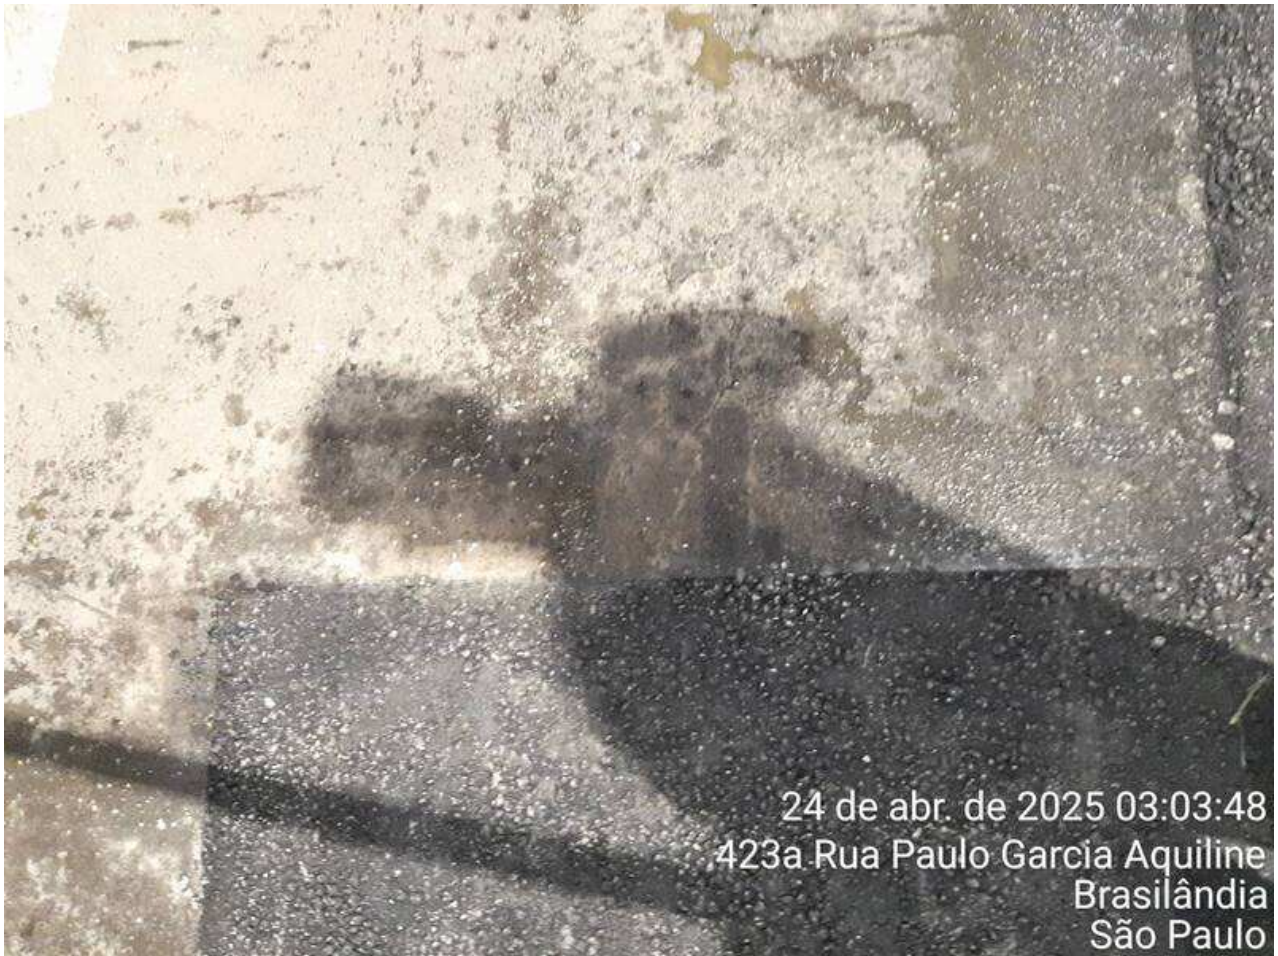
7 | **ACABAMENTO** → Irregularidade da via após caixa pronta: Item de OS APLICAÇÃO DE MASSA Origem: 11900485 - (Foto Capturada Em: 24/04/25 15:06, Por: mxintadm)

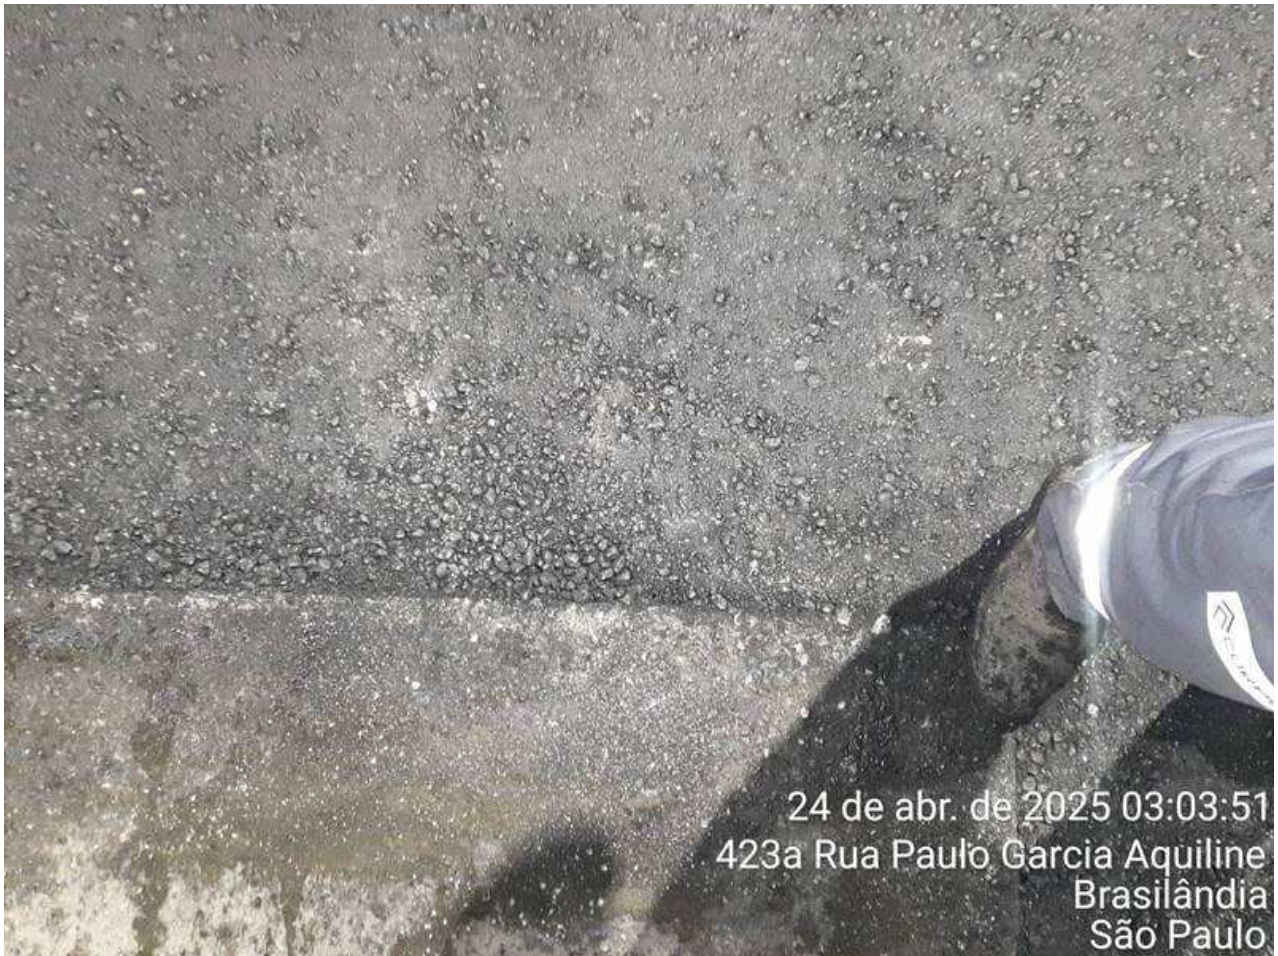
8 | **ACABAMENTO** → Irregularidade da via após caixa pronta: Item de OS APLICAÇÃO DE MASSA Origem: 11900485 - (Foto Capturada Em: 24/04/25 15:06, Por: mxintadm)

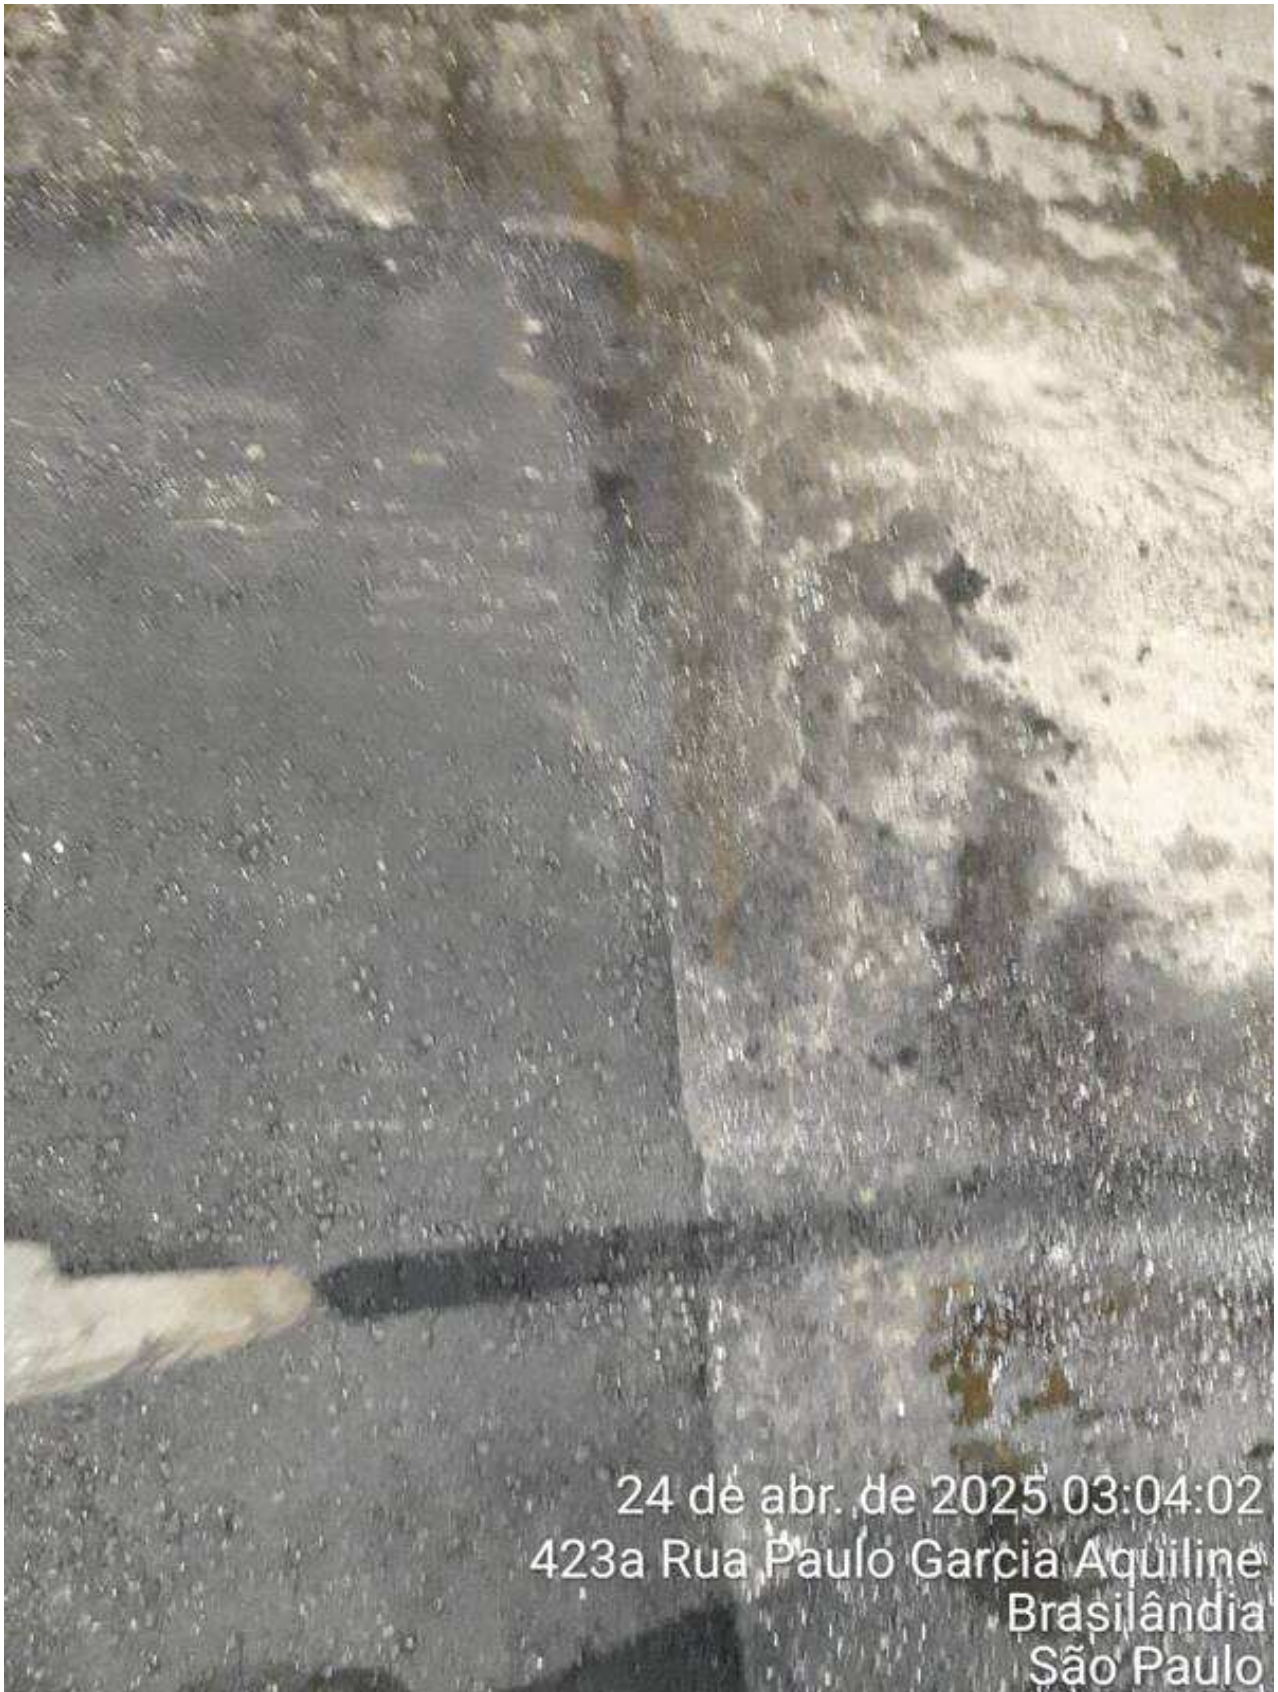
9 | **ACABAMENTO** → Irregularidade da via após caixa pronta: Item de OS APLICAÇÃO DE MASSA Origem: 11900485 - (Foto Capturada Em: 24/04/25 15:06, Por: mxintadm)

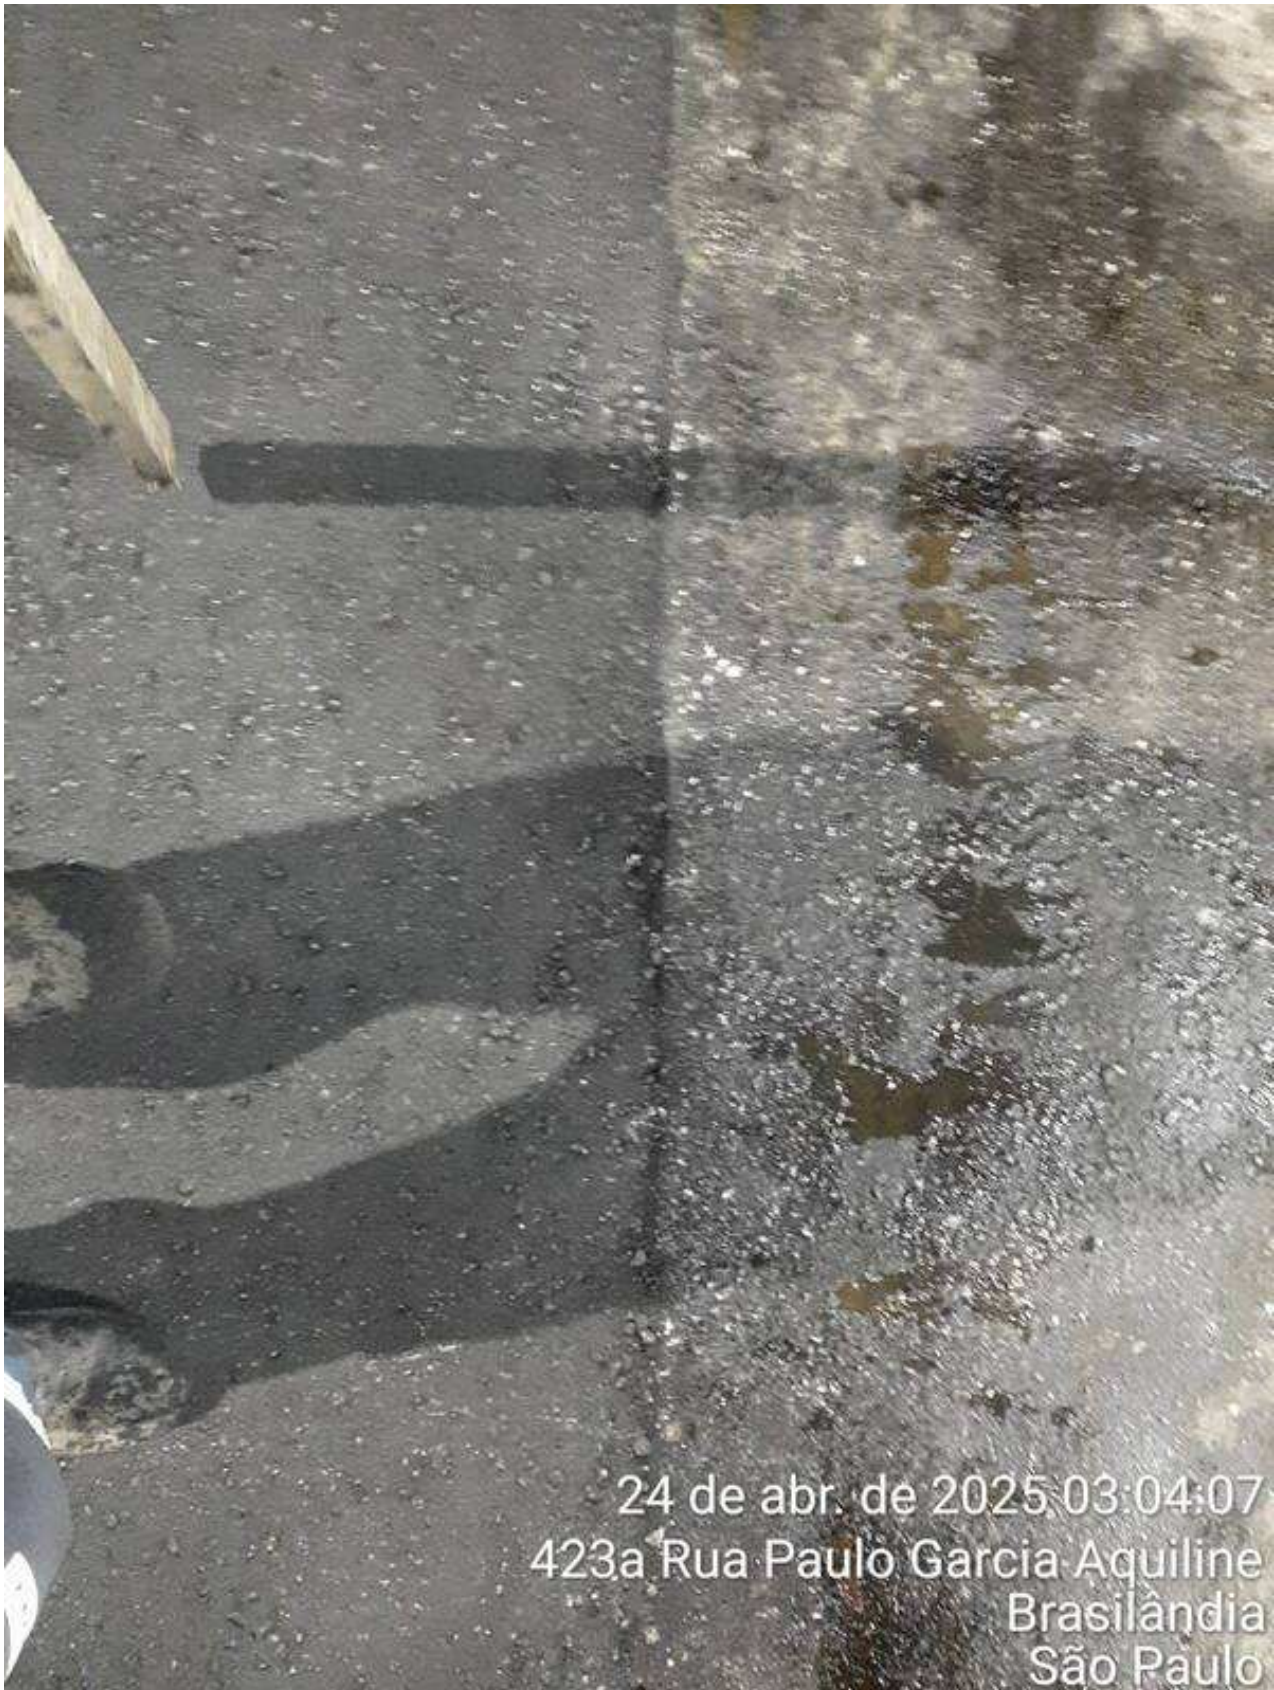
10 | **ACABAMENTO** → Irregularidade da via após caixa pronta: Item de OS APLICAÇÃO DE MASSA Origem: 11900485 - (Foto Capturada Em: 24/04/25 15:06, Por: mxintadm)

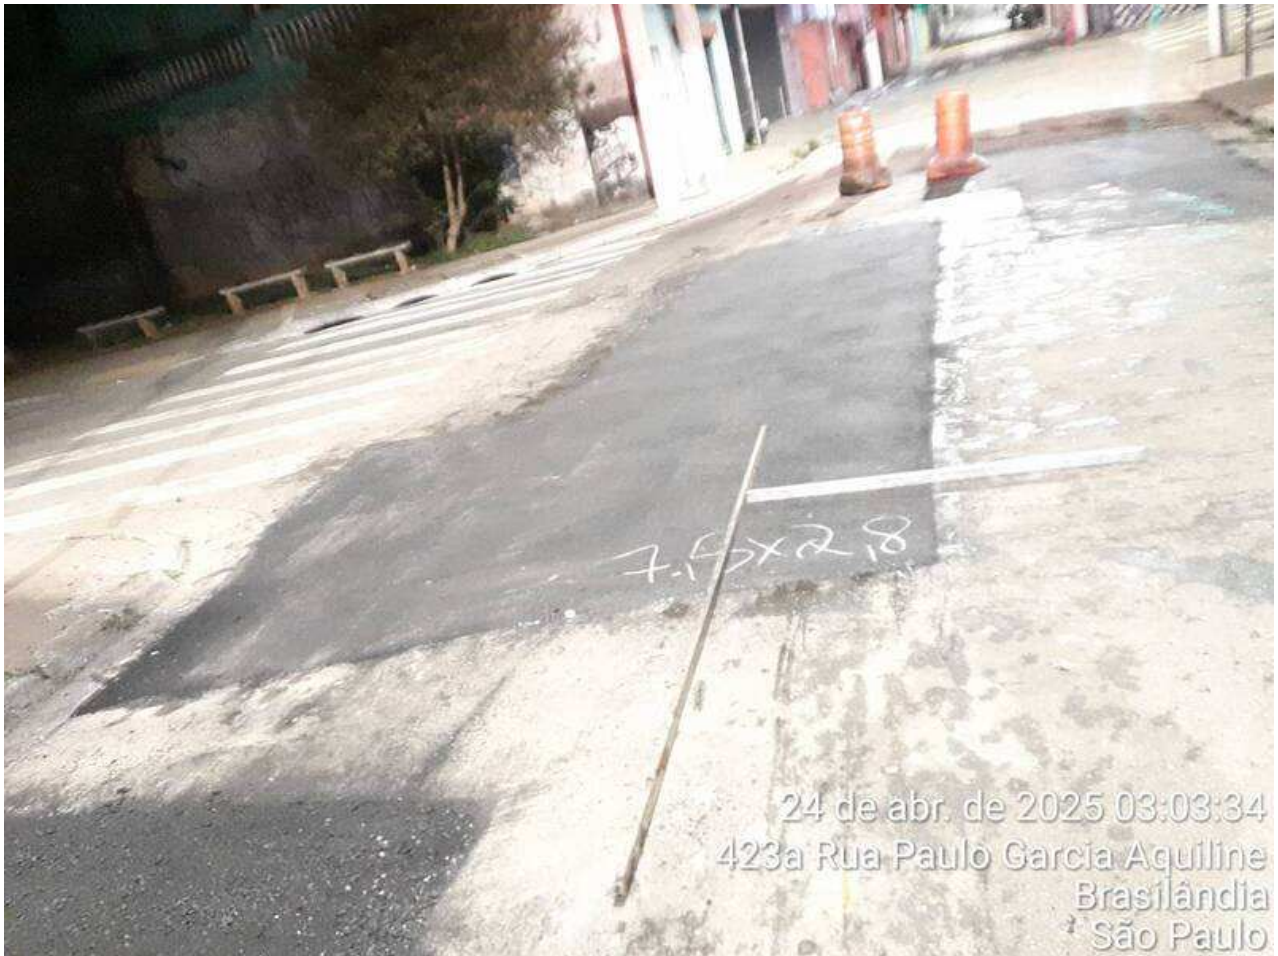
12 | ACABAMENTO → Nível com régua após caixa pronta: Item de OS APLICAÇÃO DE MASSA Origem: 11900485 - (Foto Capturada Em: 24/04/25 15:06, Por: mxintadm)

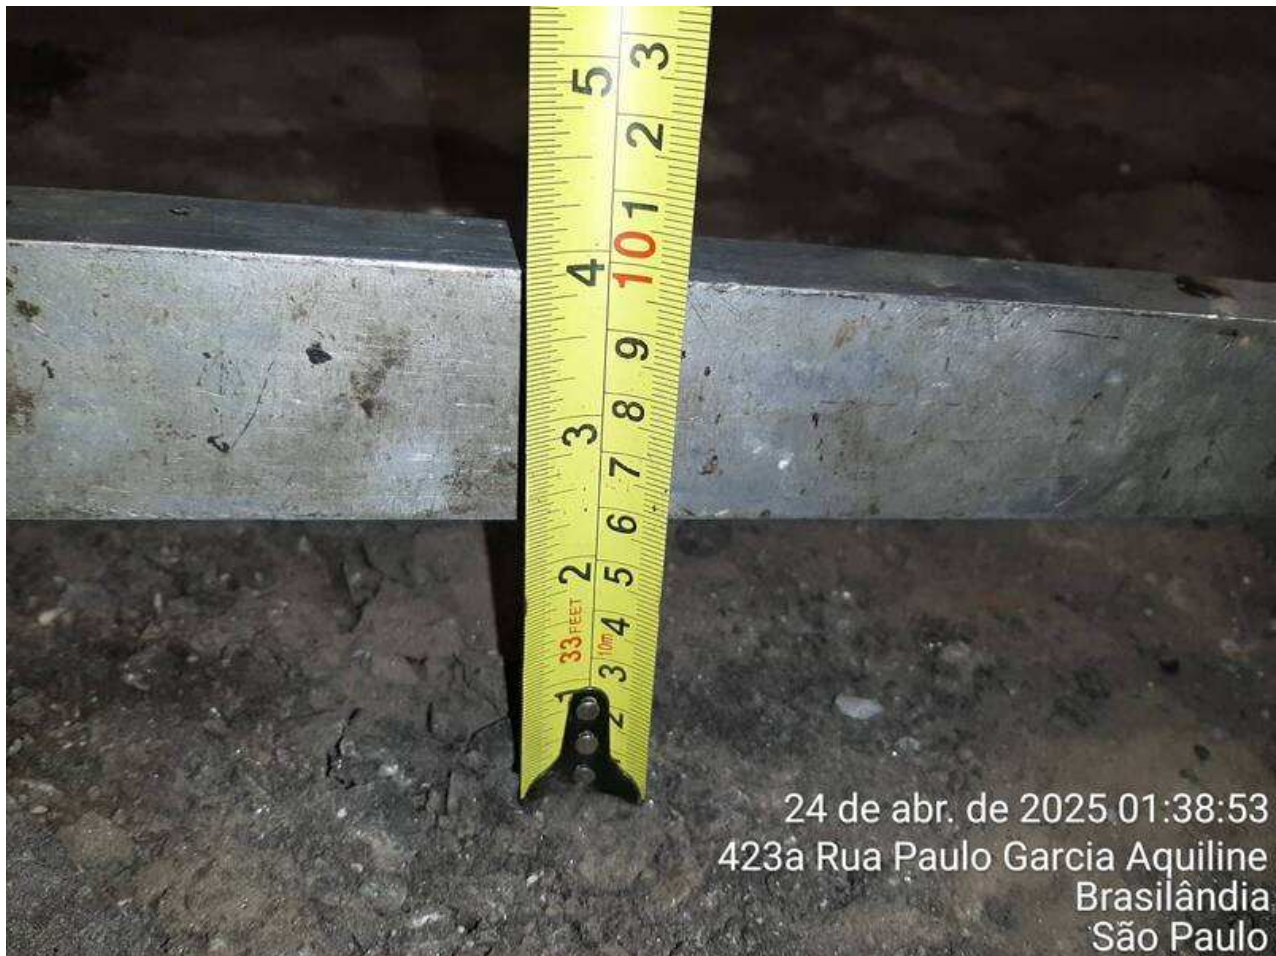
2 | **PROFUNDIDADE** → Registro da profundidade mais funda da caixa com uso da trena: Item de OS **Origem: 11764469** - (Foto Capturada Em: 24/04/25 14:56, Por: mxintadm)

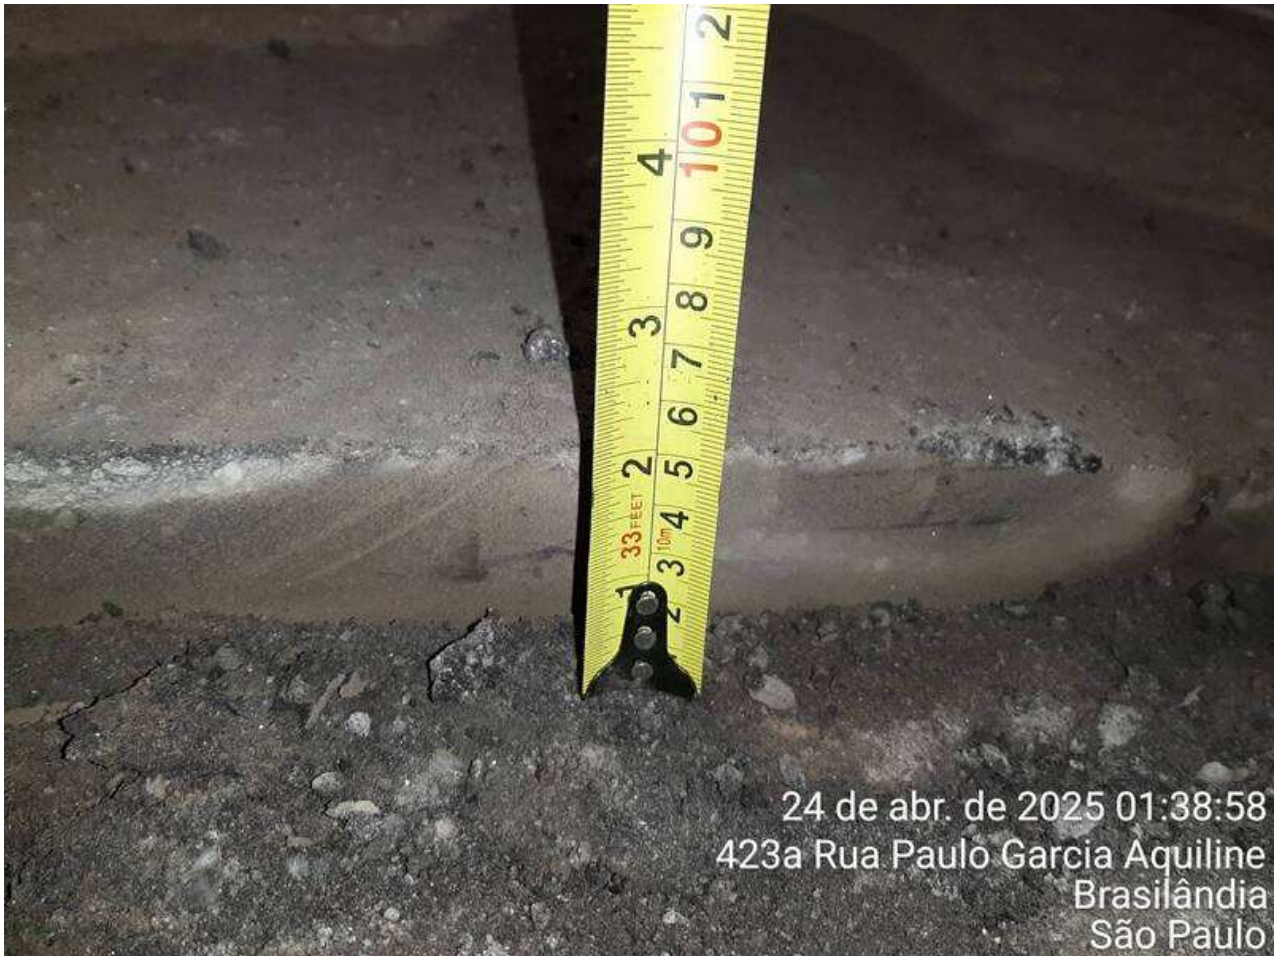
**3 | PROFUNDIDADE** → Registro da profundidade mais rasa da caixa com uso da trena: Item de OS **Origem: 11764469** - (Foto Capturada Em: 24/04/25 14:56, Por: mxintadm)

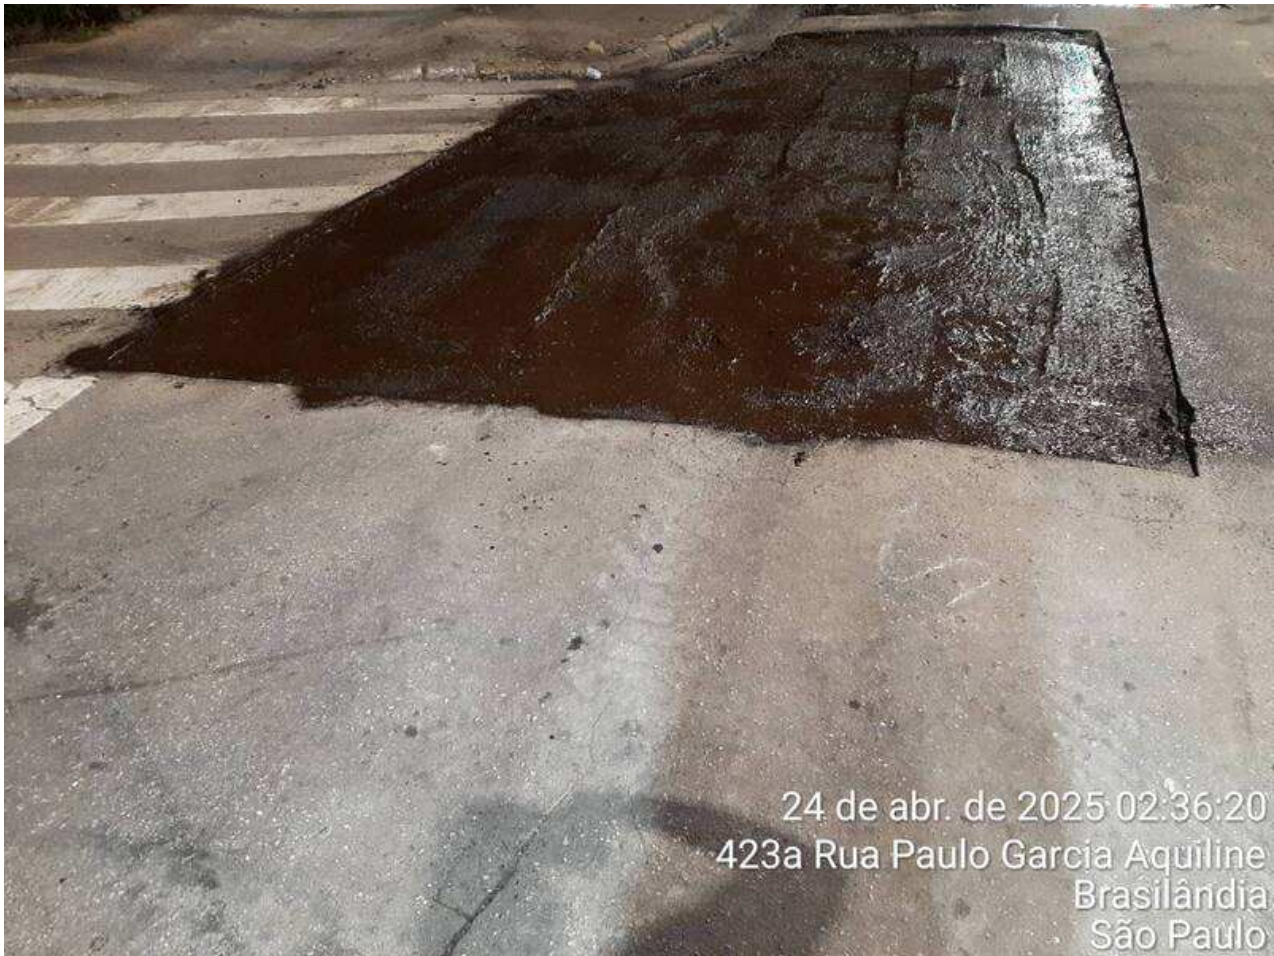
4 | **APLICAÇÃO** → Aplicação da Emulsão: Item de OS Origem: 11764469 - (Foto Capturada Em: 24/04/25 14:57, Por: mxintadm)

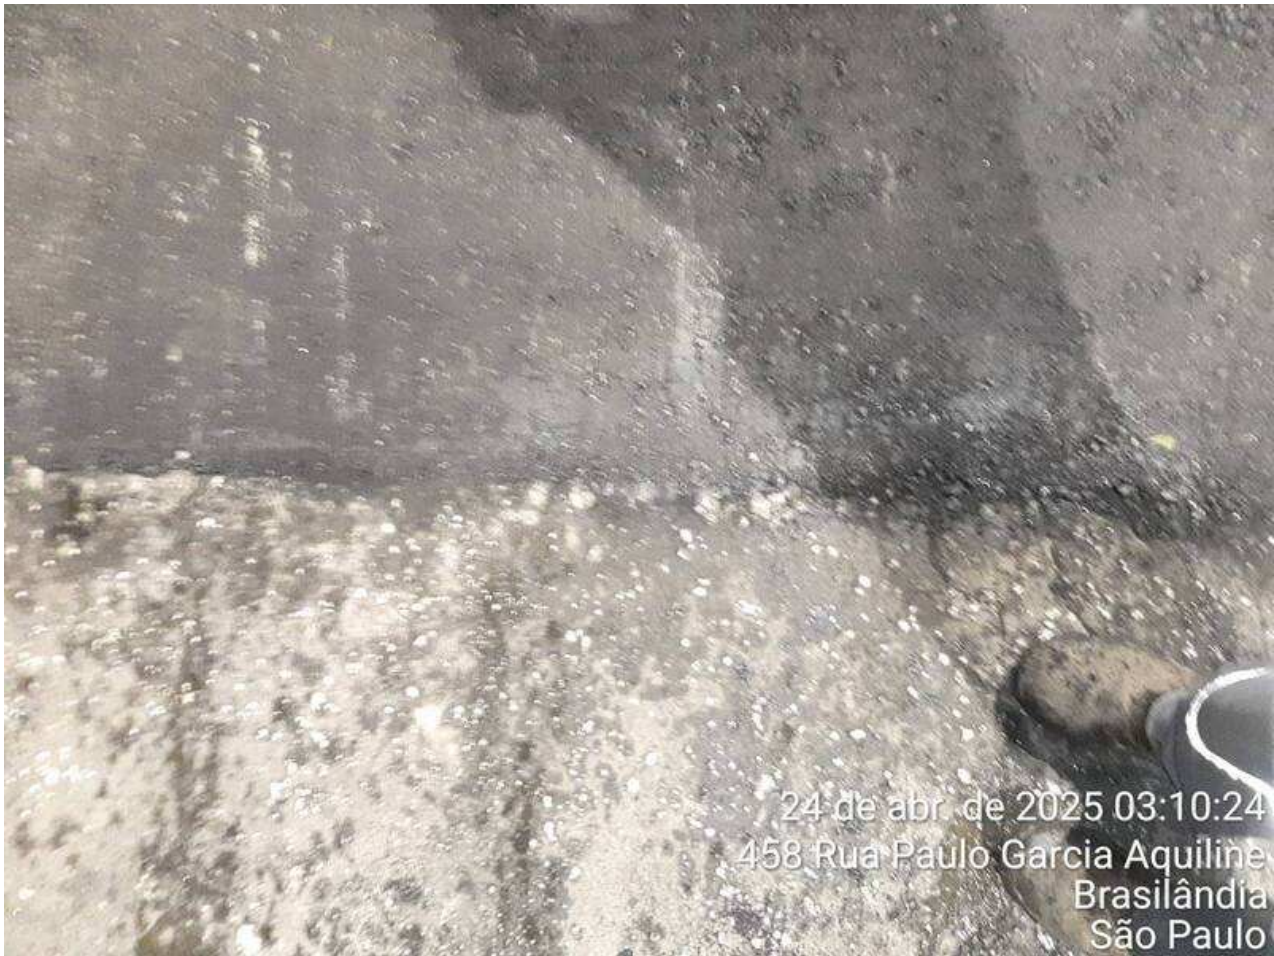
7 | **ACABAMENTO** → Irregularidade da via após caixa pronta: Item de OS **Origem: 11764469** - (Foto Capturada Em: 24/04/25 14:57, Por: mxintadm)

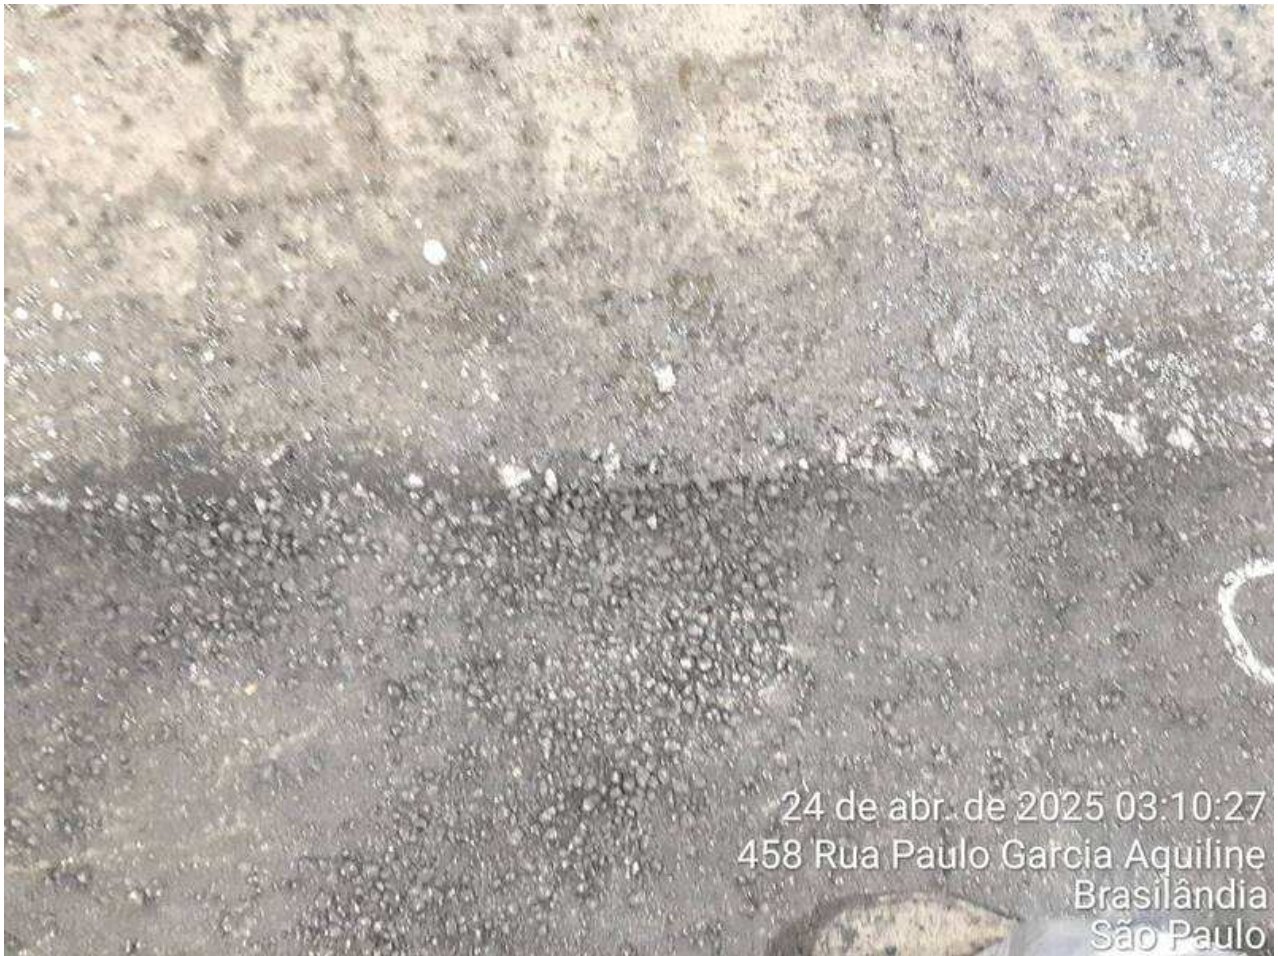
8 | **ACABAMENTO** → Irregularidade da via após caixa pronta: Item de OS **Origem: 11764469** - (Foto Capturada Em: 24/04/25 14:57, Por: mxintadm)

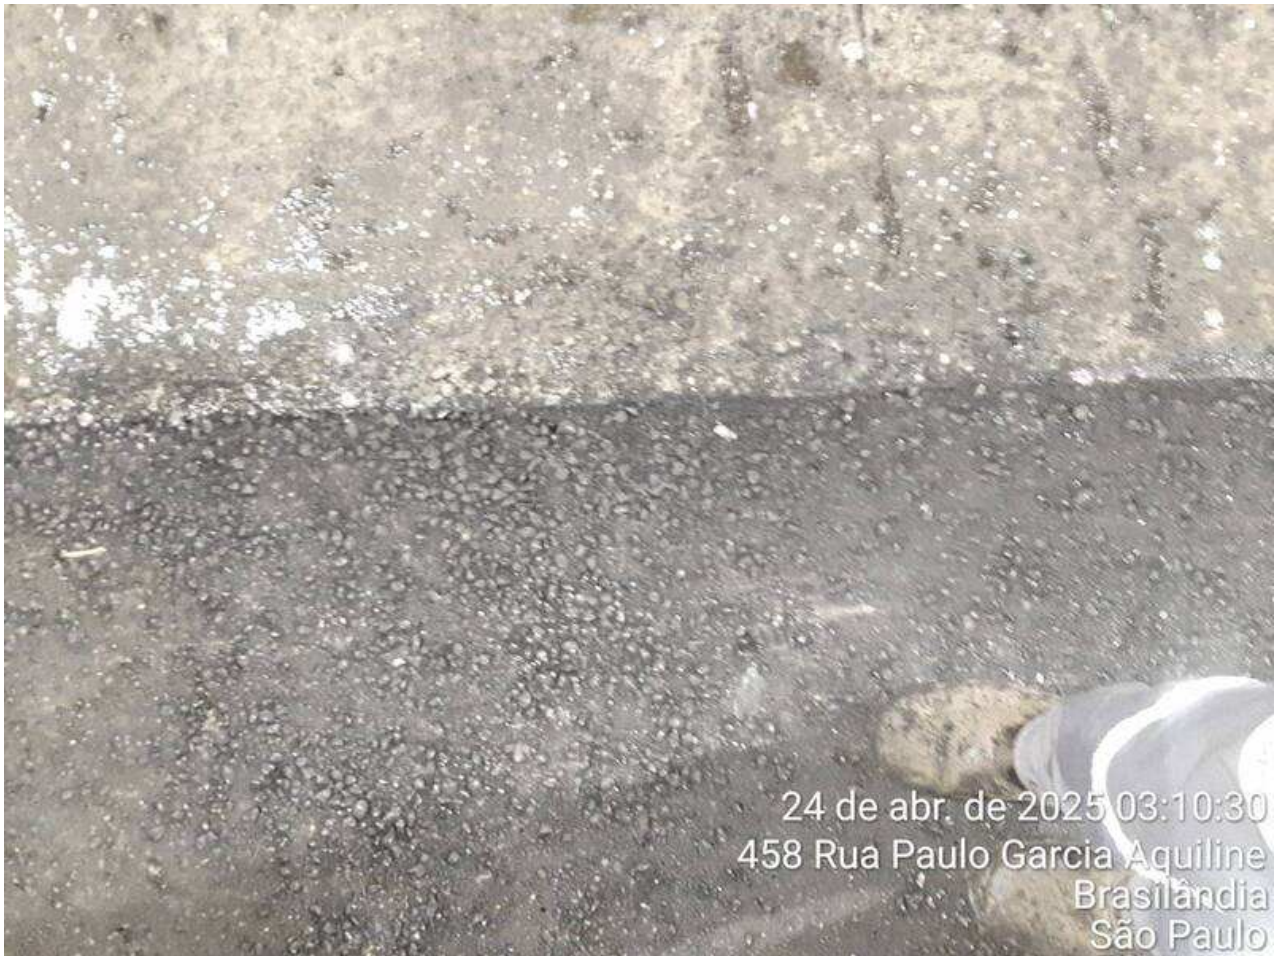
9 | **ACABAMENTO** → Irregularidade da via após caixa pronta: Item de OS **Origem: 11764469** - (Foto Capturada Em: 24/04/25 14:57, Por: mxintadm)

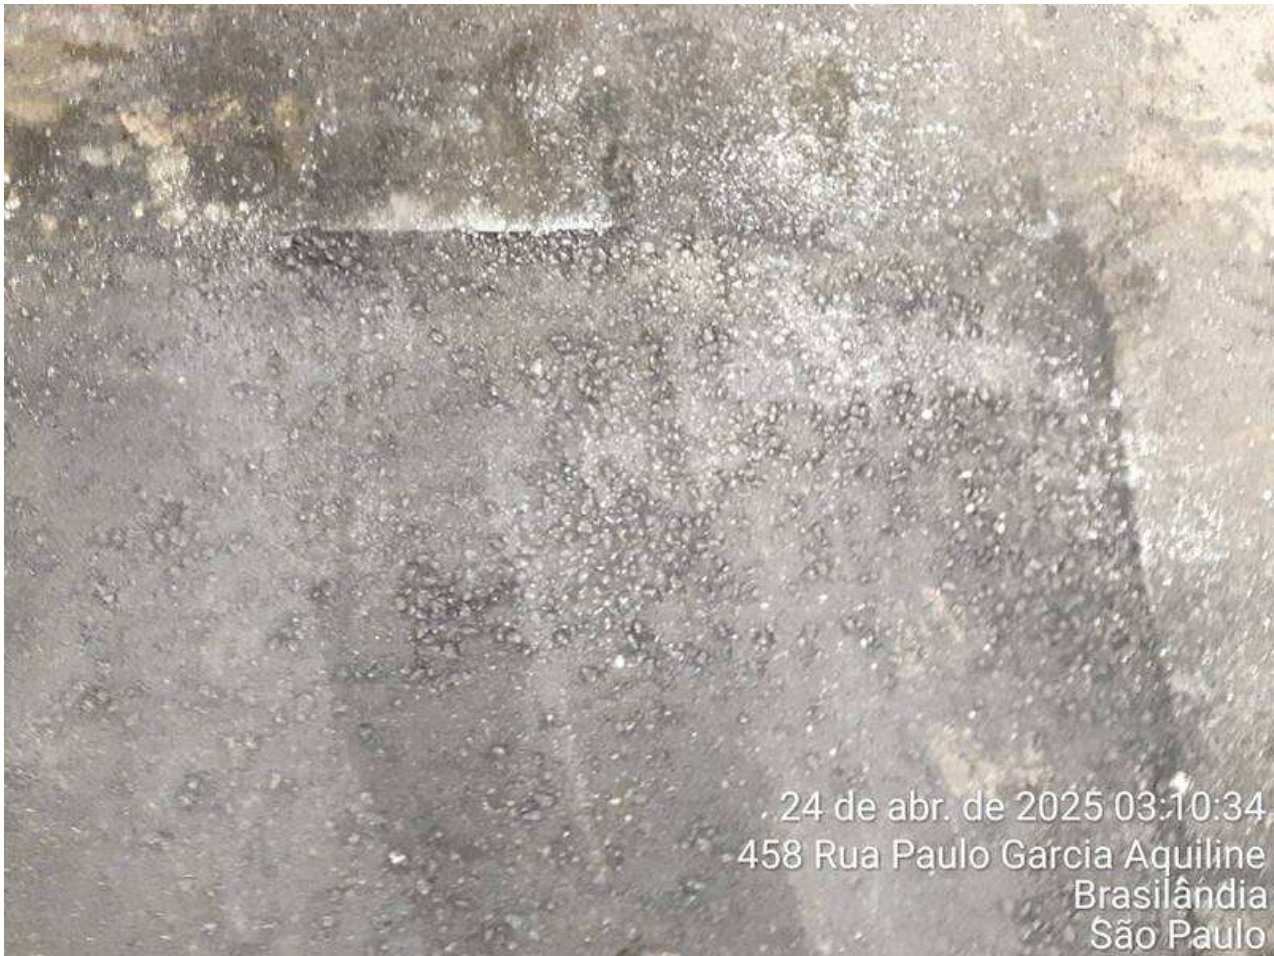
10 | **ACABAMENTO** → Irregularidade da via após caixa pronta: Item de OS **Origem: 11764469** - (Foto Capturada Em: 24/04/25 14:57, Por: mxintadm)

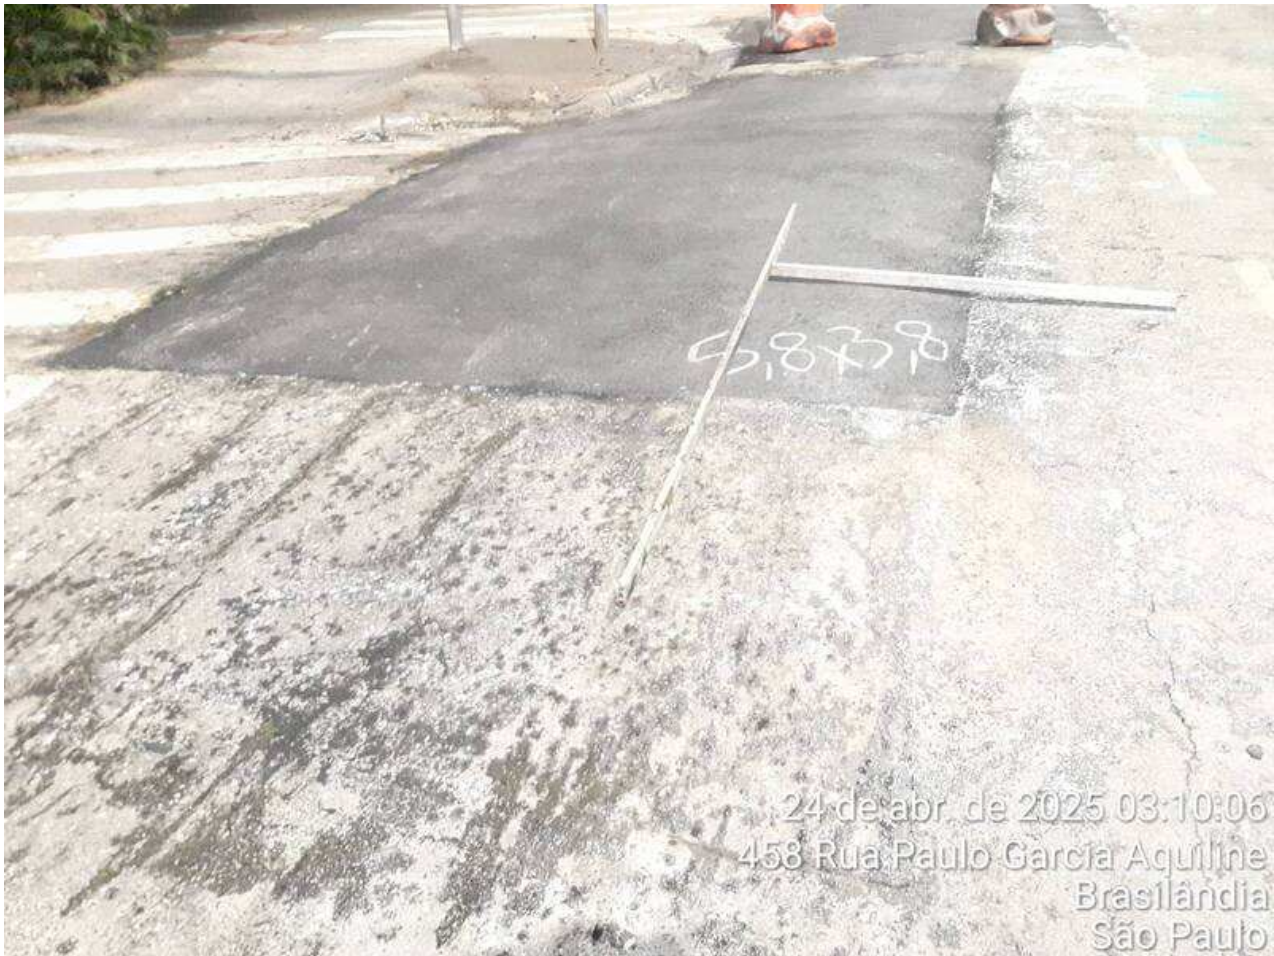
11 | **ACABAMENTO** → Nível com régua após caixa pronta: Item de OS **Origem: 11764469** - (Foto Capturada Em: 24/04/25 14:57, Por: mxintadm)

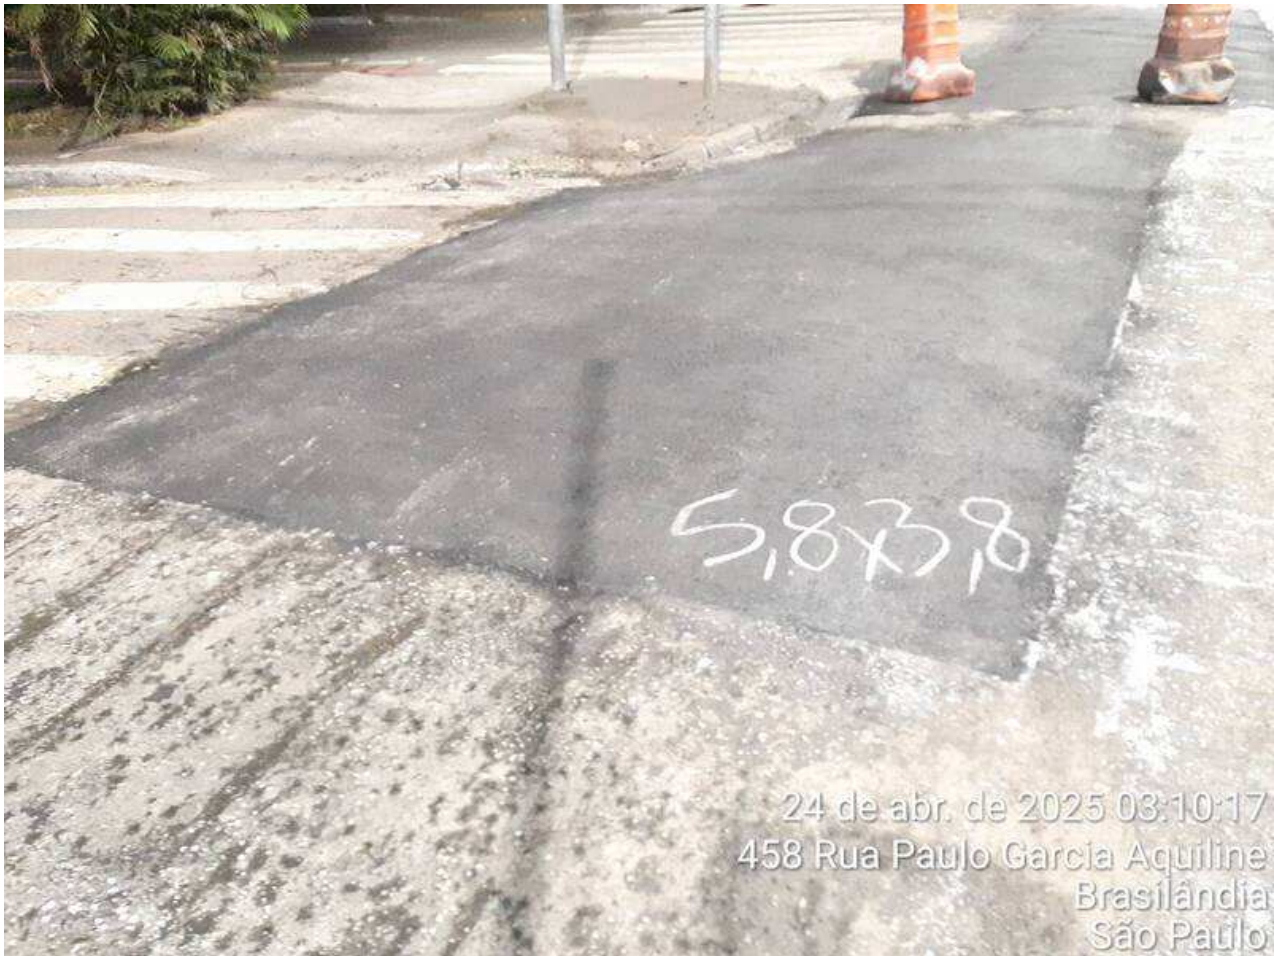
12 | ACABAMENTO → Nível com régua após caixa pronta: Item de OS Origem: 11764469 - (Foto Capturada Em: 24/04/25 14:57, Por: mxintadm)
