**Ofício ATL SEI nº 127113371**

TAPA BURACO CONSERVACAO PAVIMENTO

Ordem de Serviço: 11725143   Relatado Em: 10/04/25 15:42   Relatado Por: MAXADMIN   Status: FECHAR   Data do Status: 28/04/25 20:33   Dias: 18   Subprefeitura: FO

**ASSUNTO:** Ofício SGP-23 nº 730/2025 - Indicação nº 227/2025. Solicitação de tapa-buraco na Rua Paulo Garcia Aquiline, nº 423.

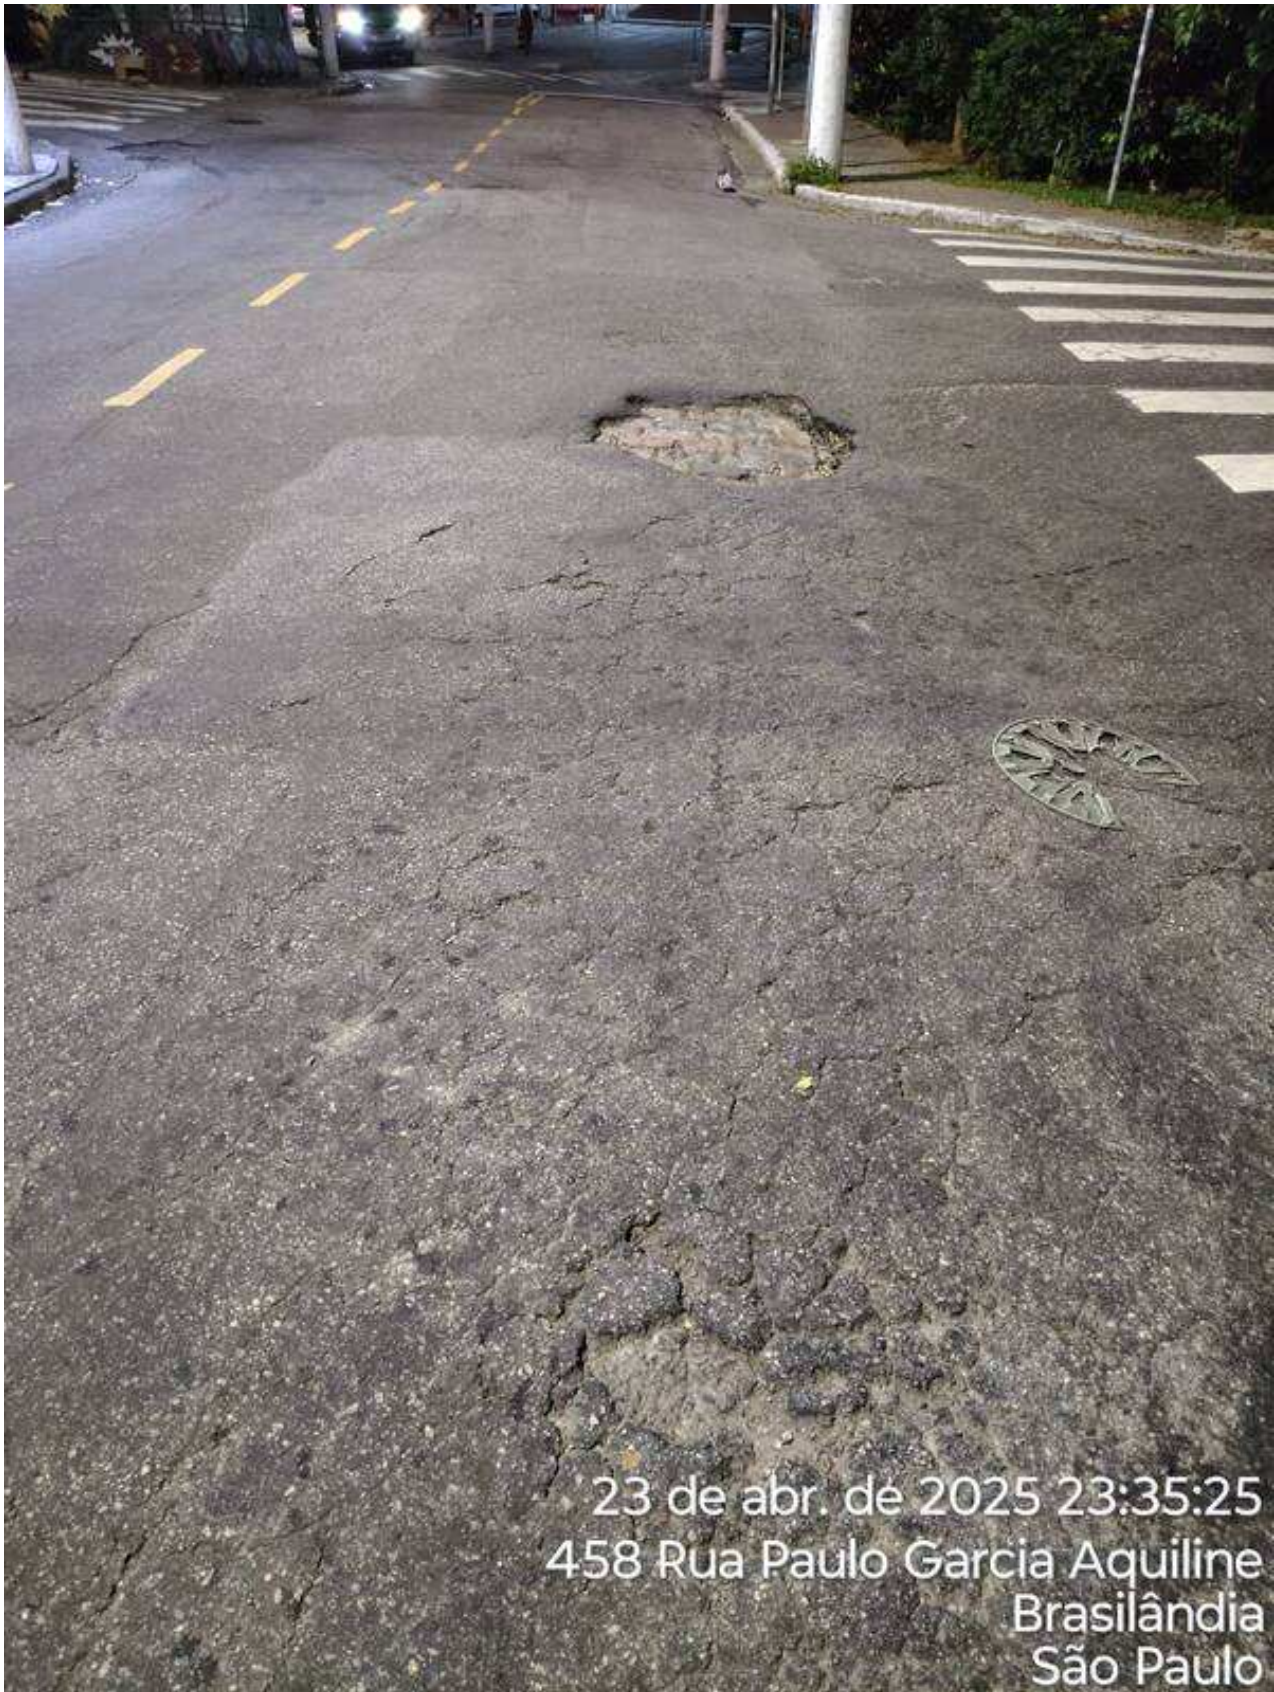
2 | Inspeção: Item de OS Origem: 11764468 - (Foto Capturada Em: 24/04/25 11:29, Por: mxintadm)

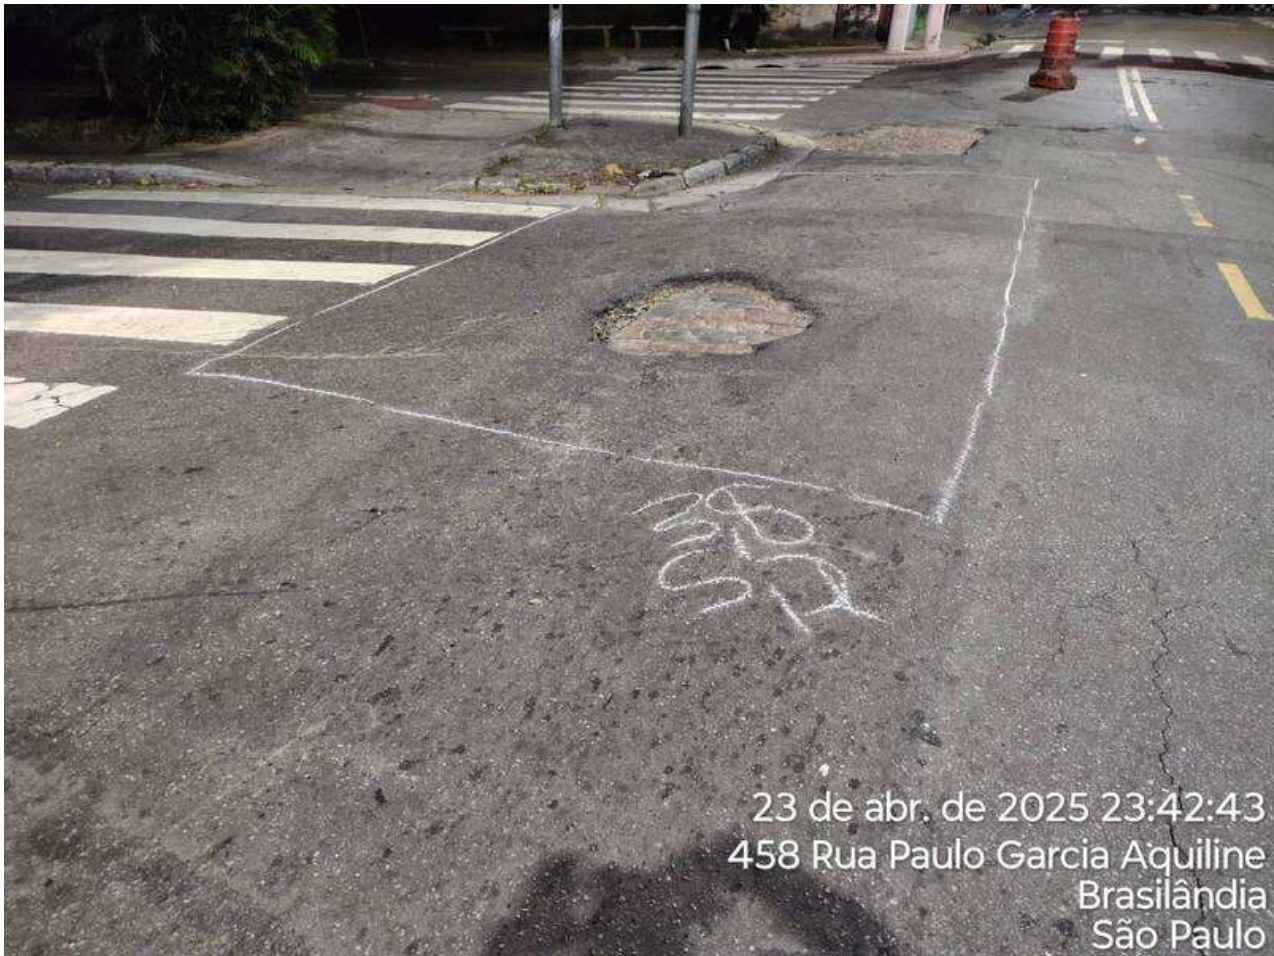
3 | Demarcação da caixa: Item de OS Origem: 11764468 - (Foto Capturada Em: 24/04/25 11:29, Por: mxintadm)

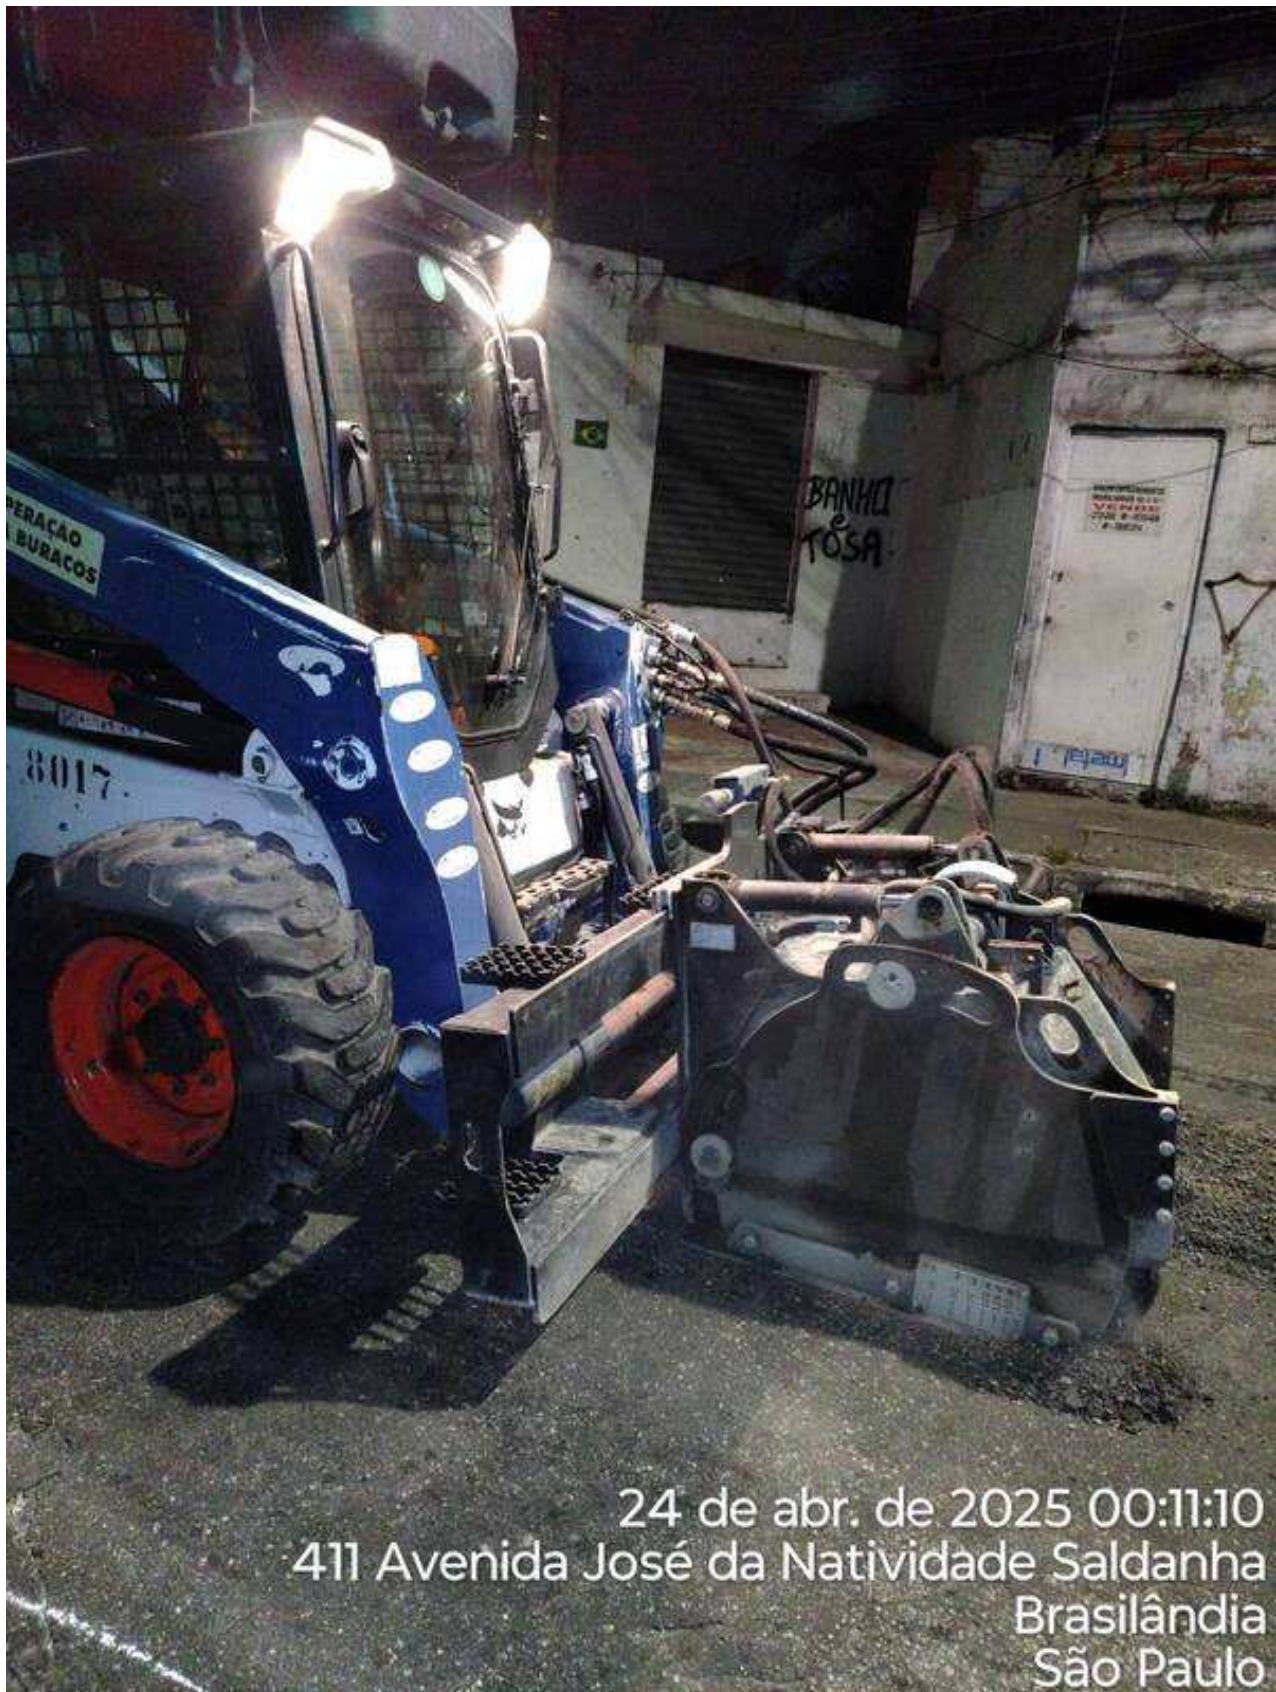
4 | **RECORTE** → Fresadora e serra clipper: Item de OS **Origem: 11764468** - (Foto Capturada Em: 24/04/25 11:29, Por: mxintadm)

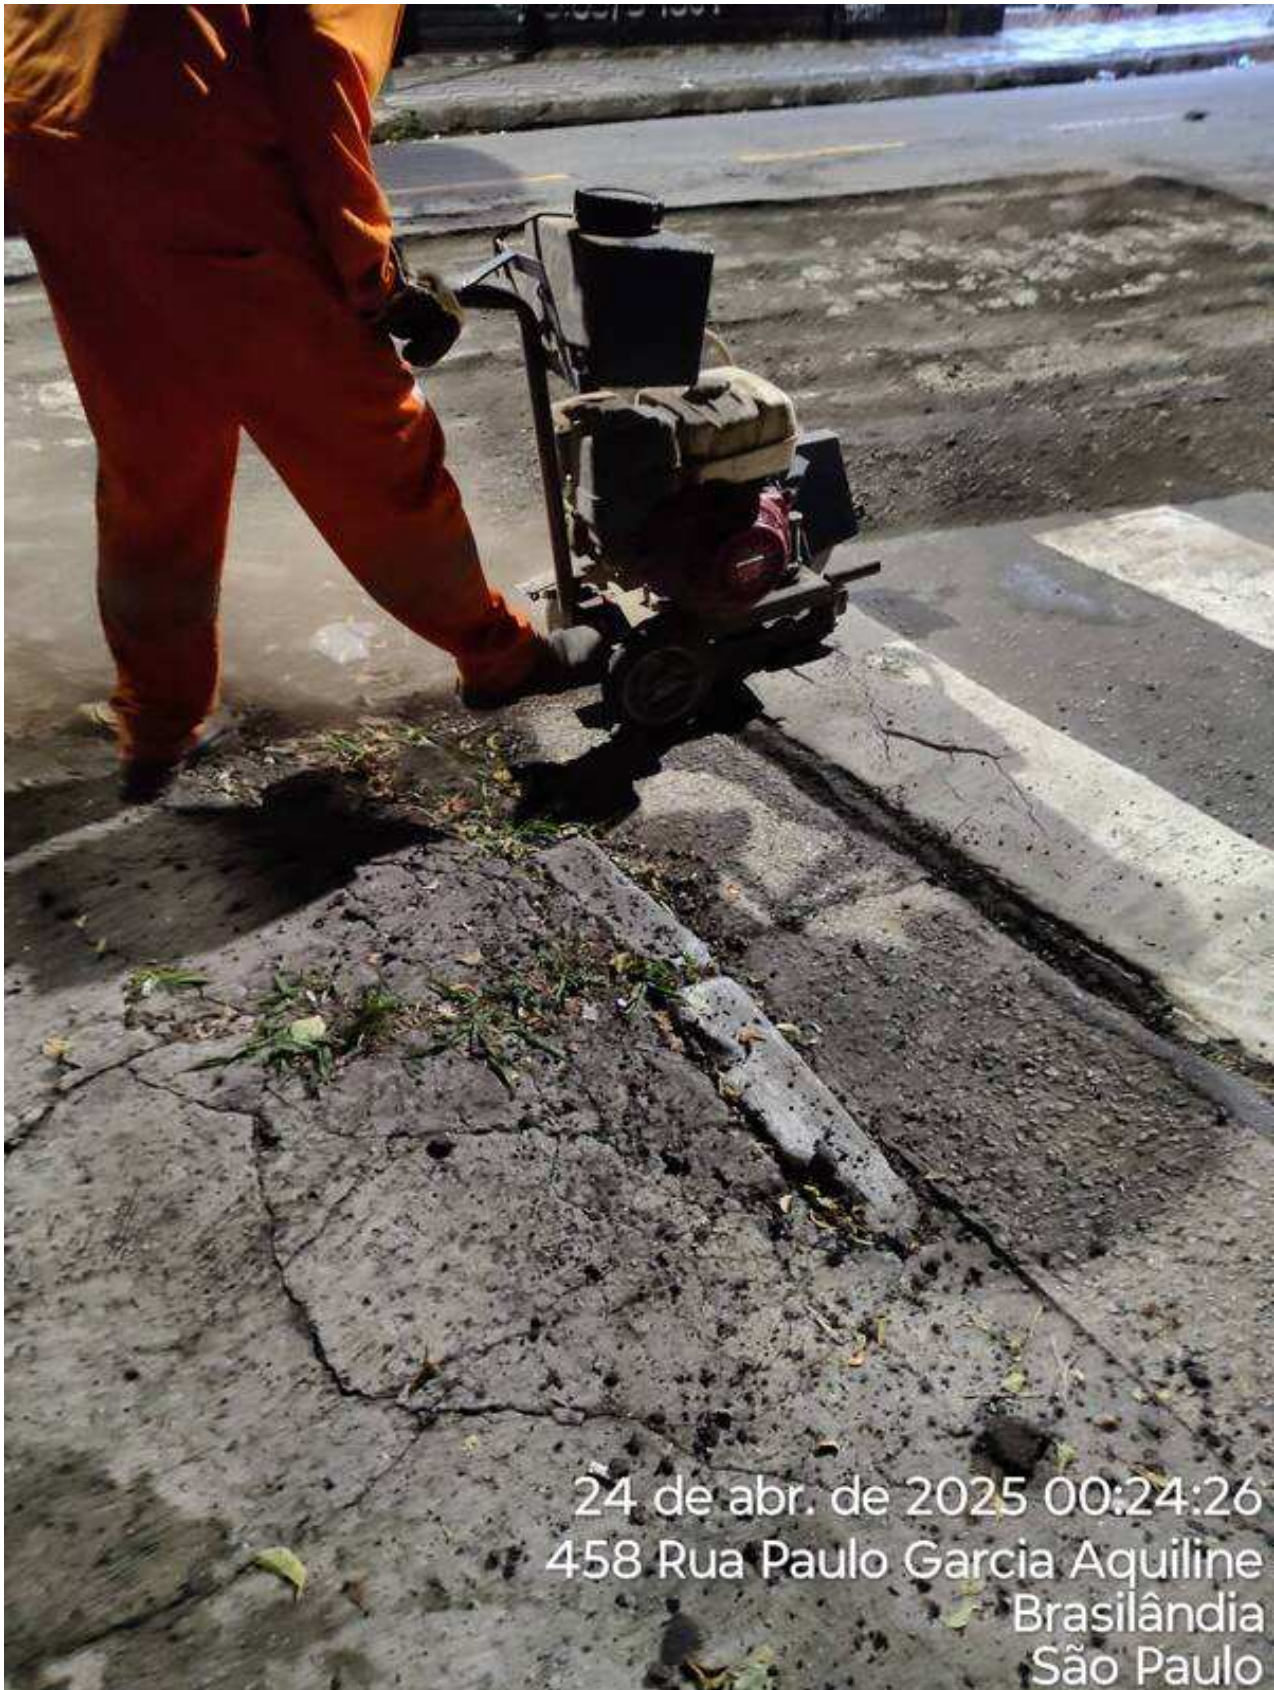
5 | **RECORTE** → Fresadora e serra clipper: Item de OS Origem: 11764468 - (Foto Capturada Em: 24/04/25 11:29, Por: mxintadm)

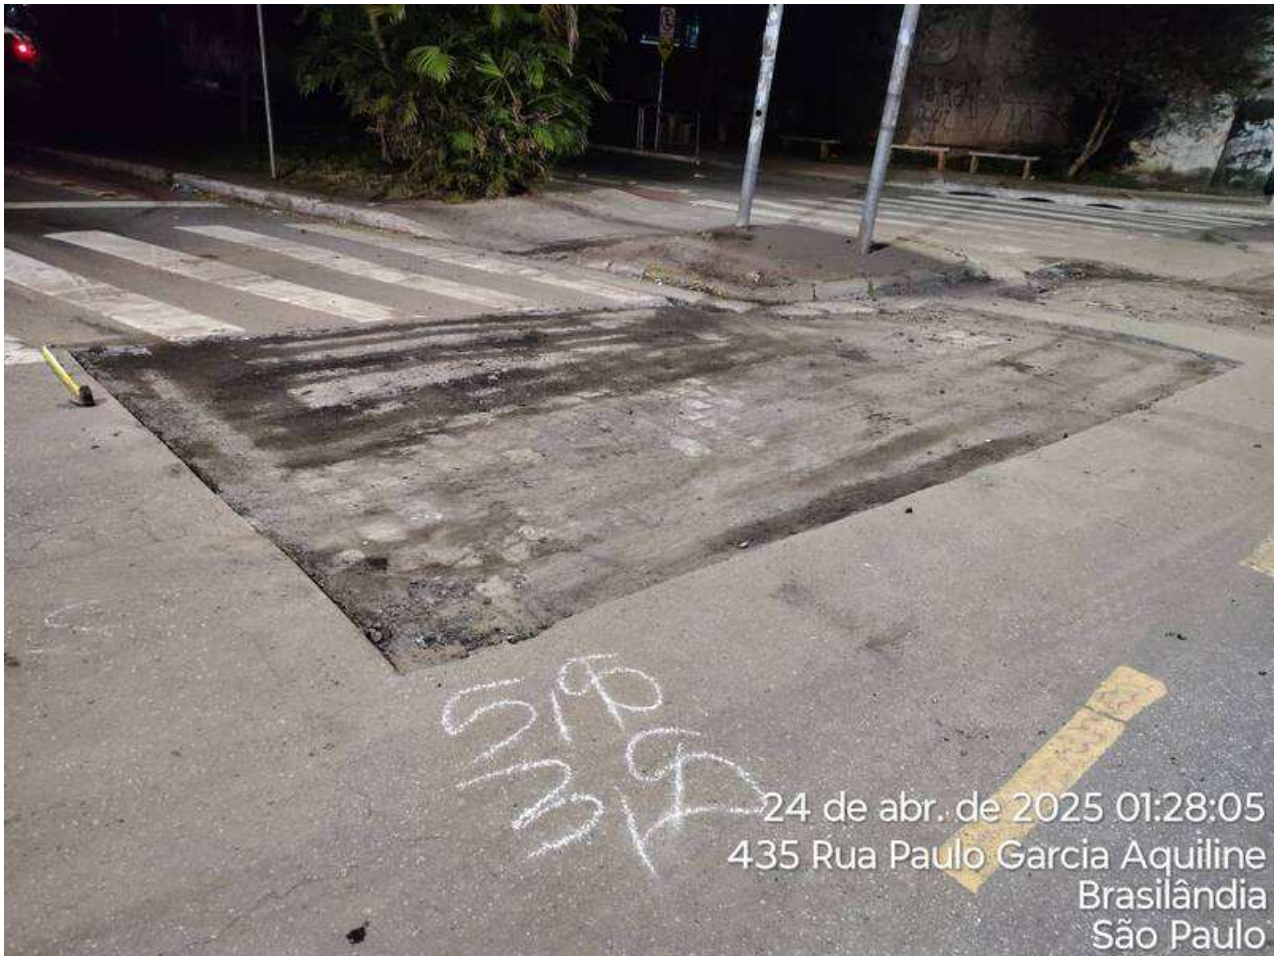
6 | **RECORTE** → Limpeza da caixa com a trena de 1m, após a serra clipper: Item de OS Origem: 11764468 - (Foto Capturada Em: 24/04/25 11:54, Por: mxintadm)

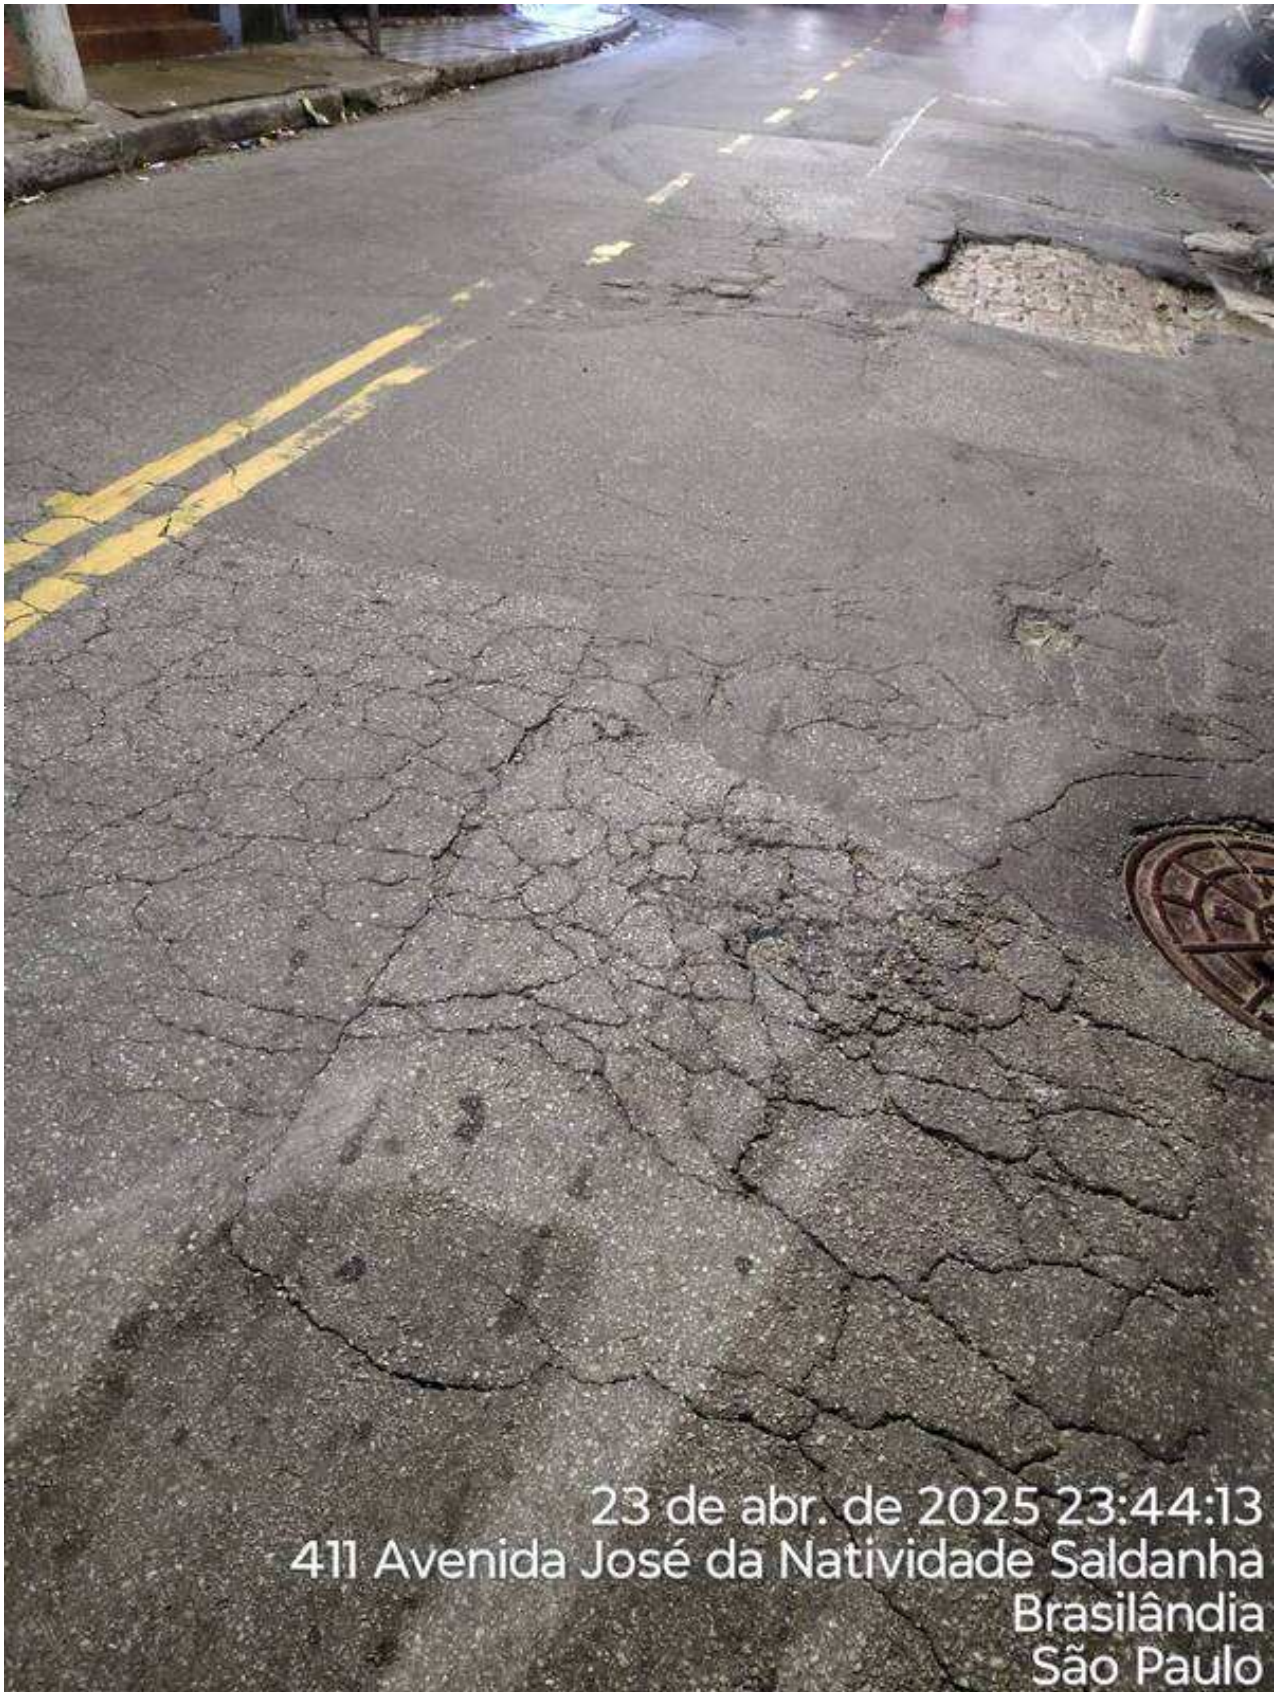
2 | Inspeção: Item de OS Origem: 11900484 - (Foto Capturada Em: 24/04/25 11:30, Por: mxintadm)

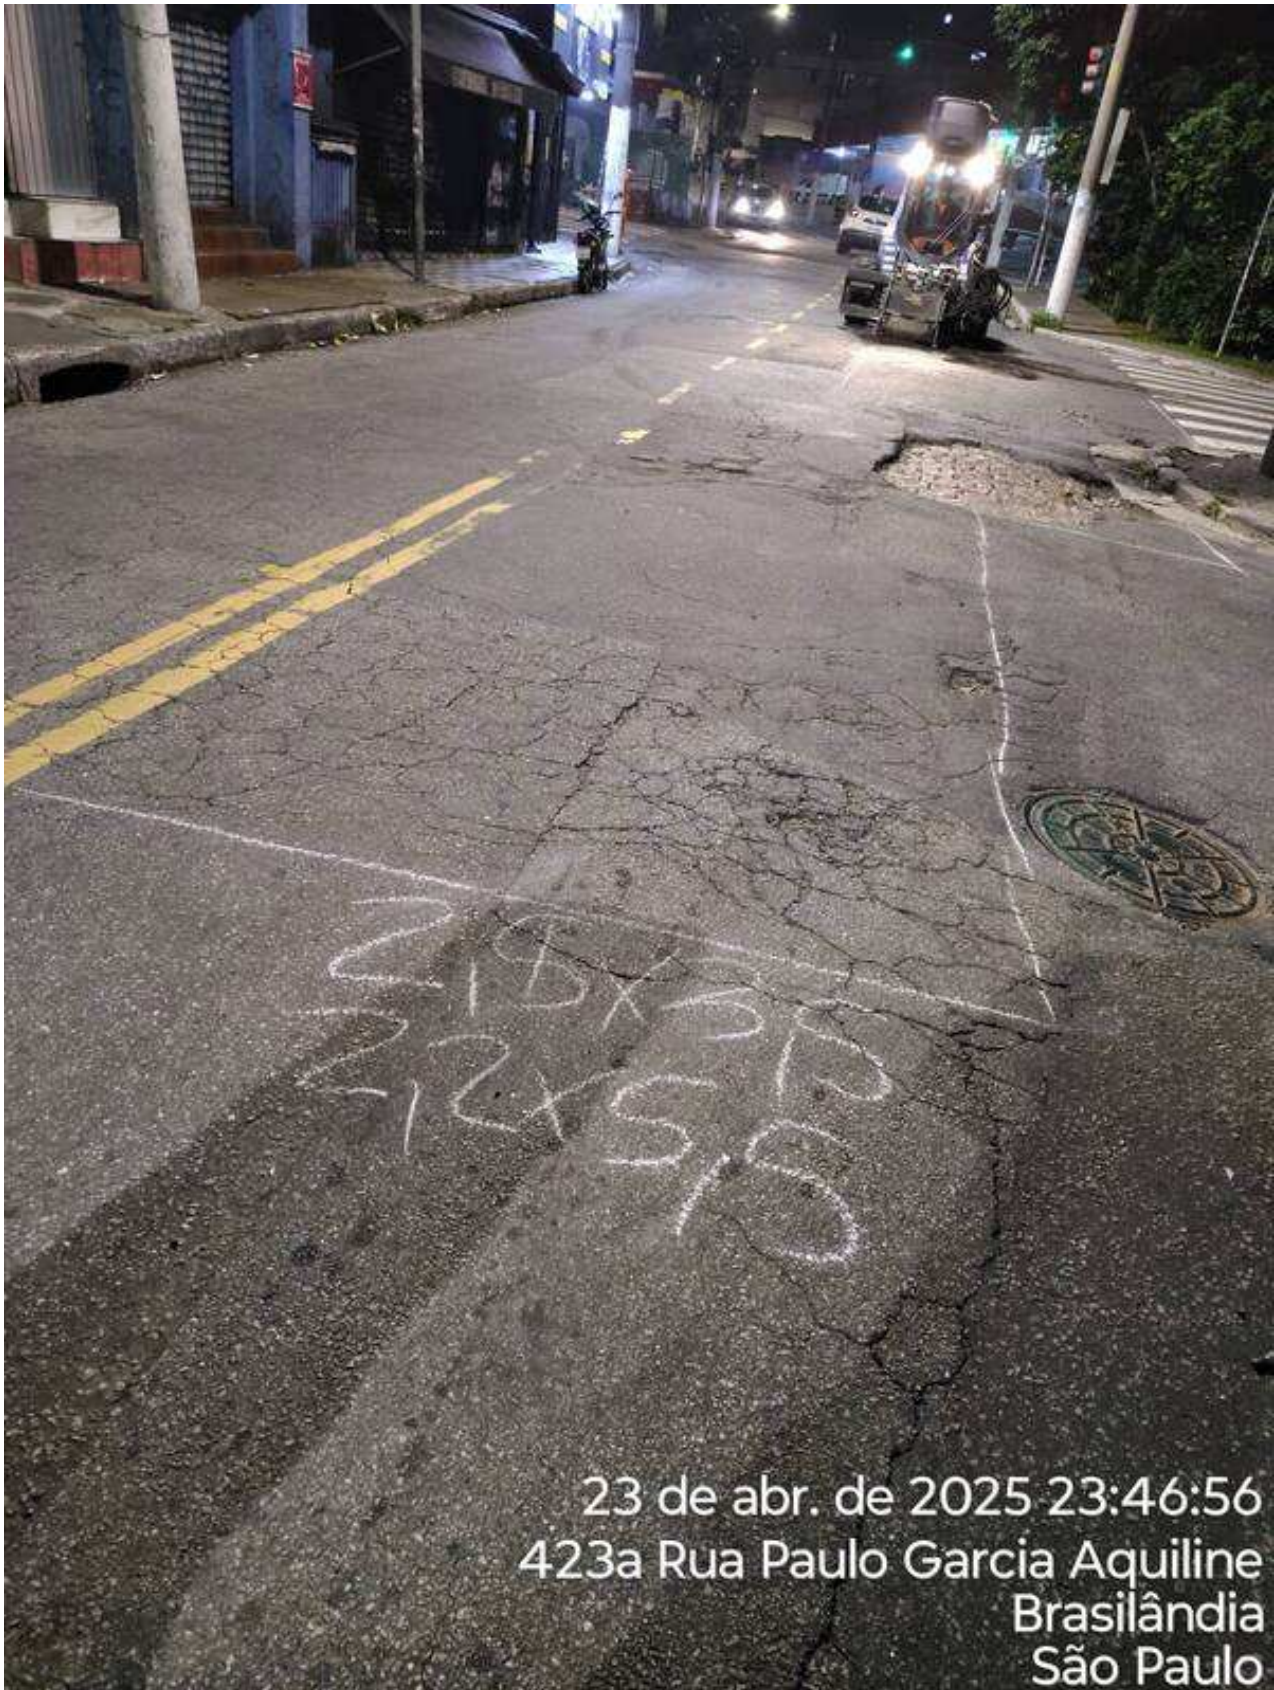
3 | Demarcação da caixa: Item de OS Origem: 11900484 - (Foto Capturada Em: 24/04/25 11:30, Por: mxintadm)

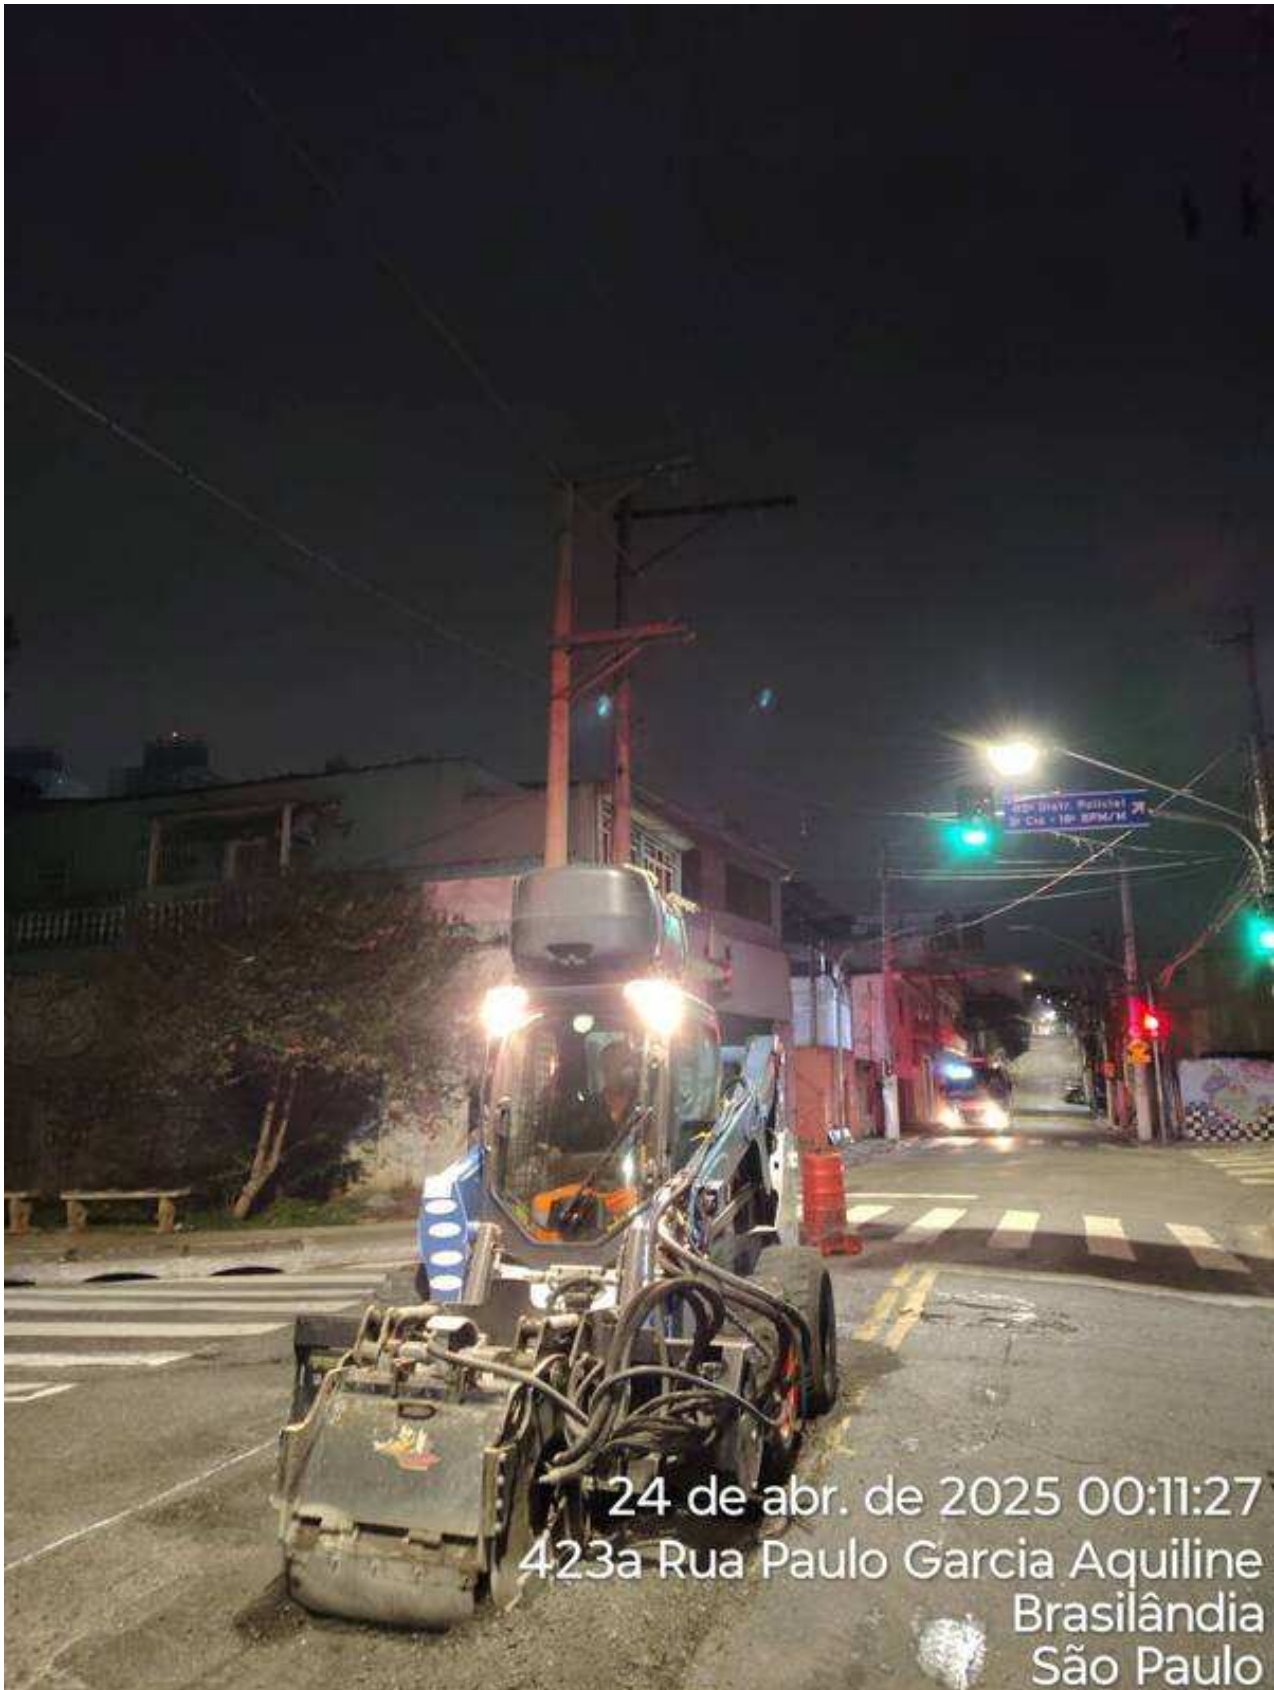
4 | **RECORTE** → Fresadora e serra clipper: Item de OS Origem: 11900484 - (Foto Capturada Em: 24/04/25 11:30, Por: mxintadm)

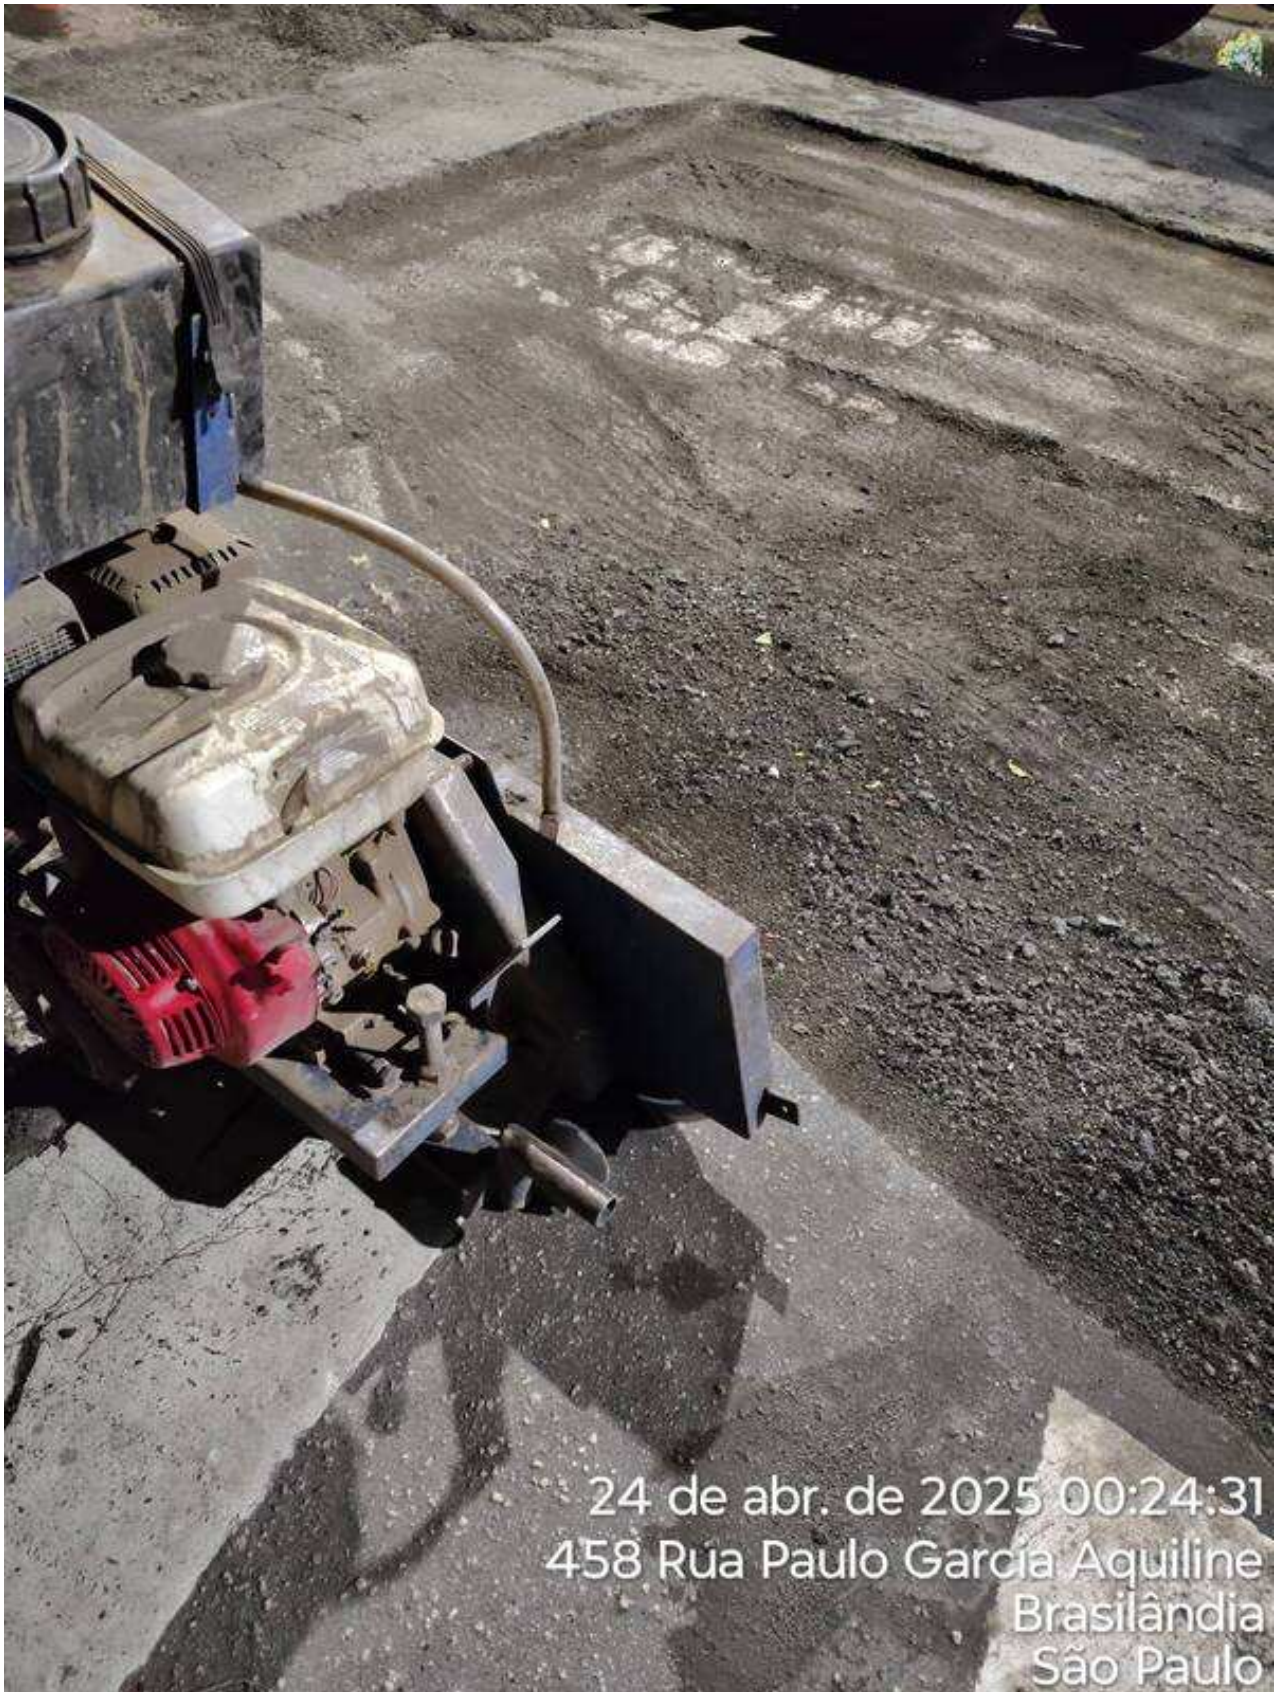
5 | **RECORTE** → Fresadora e serra clipper: Item de OS Origem: 11900484 - (Foto Capturada Em: 24/04/25 11:30, Por: mxintadm)

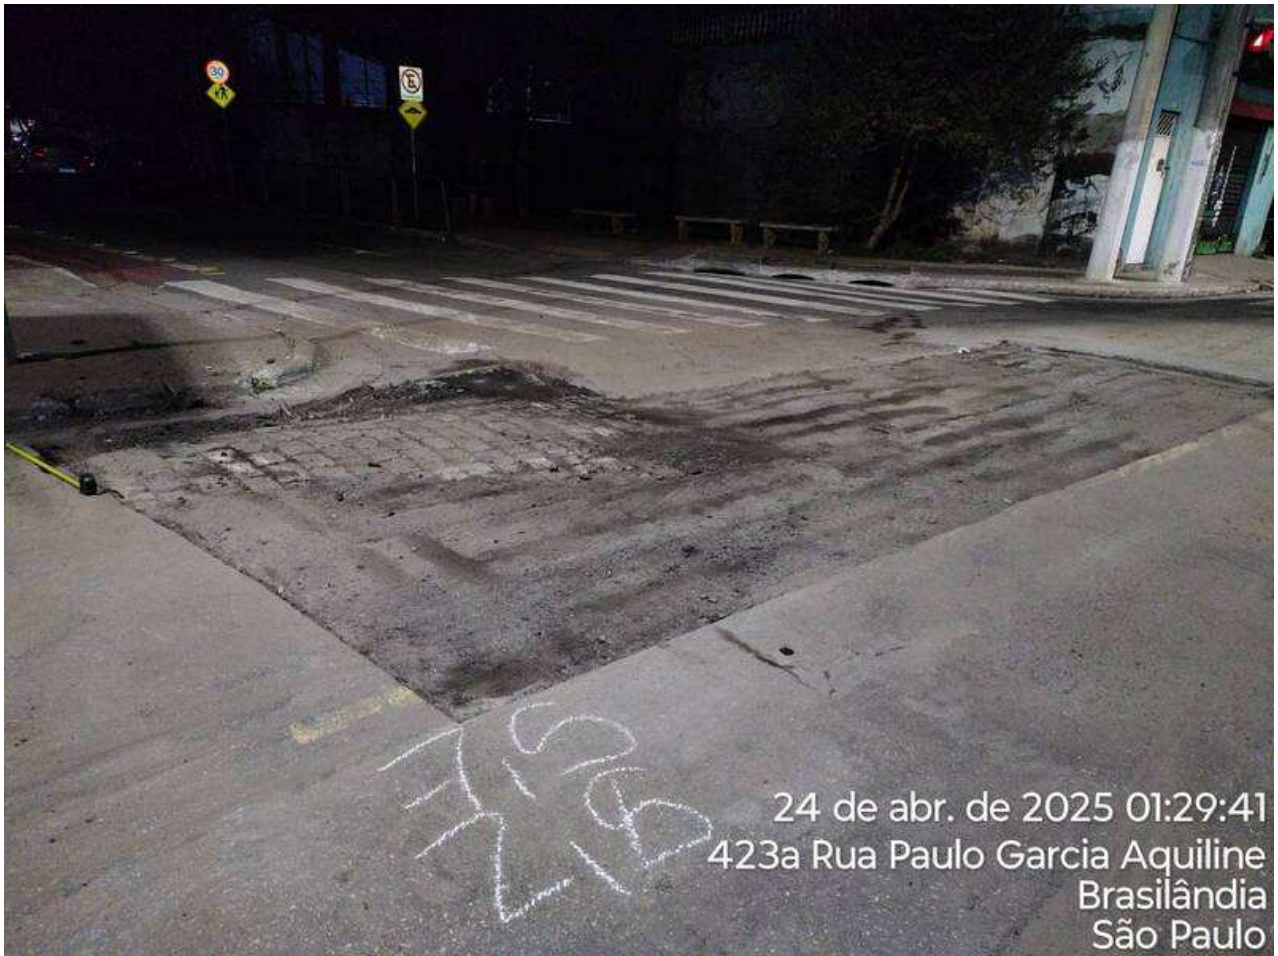
6 | **RECORTE** → Limpeza da caixa com a trena de 1m, após a serra clipper: Item de OS **Origem: 11900484** - (Foto Capturada Em: 24/04/25 11:54, Por: mxintadm)
