**Ofício ATL SEI nº 144052690**

Reportando-me ao Ofício acima referenciado, encaminho-lhe cópia das informações prestadas pela Secretaria Municipal das Subprefeituras (SMSUB), a respeito do pedido de providências quanto à prestação de serviço de tapa-buraco e manutenção de via, especificamente, na Rua Xavier da Silva Ferrão, nº 131, Vila Morro Grande.

**PROCESSO 6010.2025/0003127-4**

TAPA BURACO CONSERVACAO PAVIMENTO - 13830550

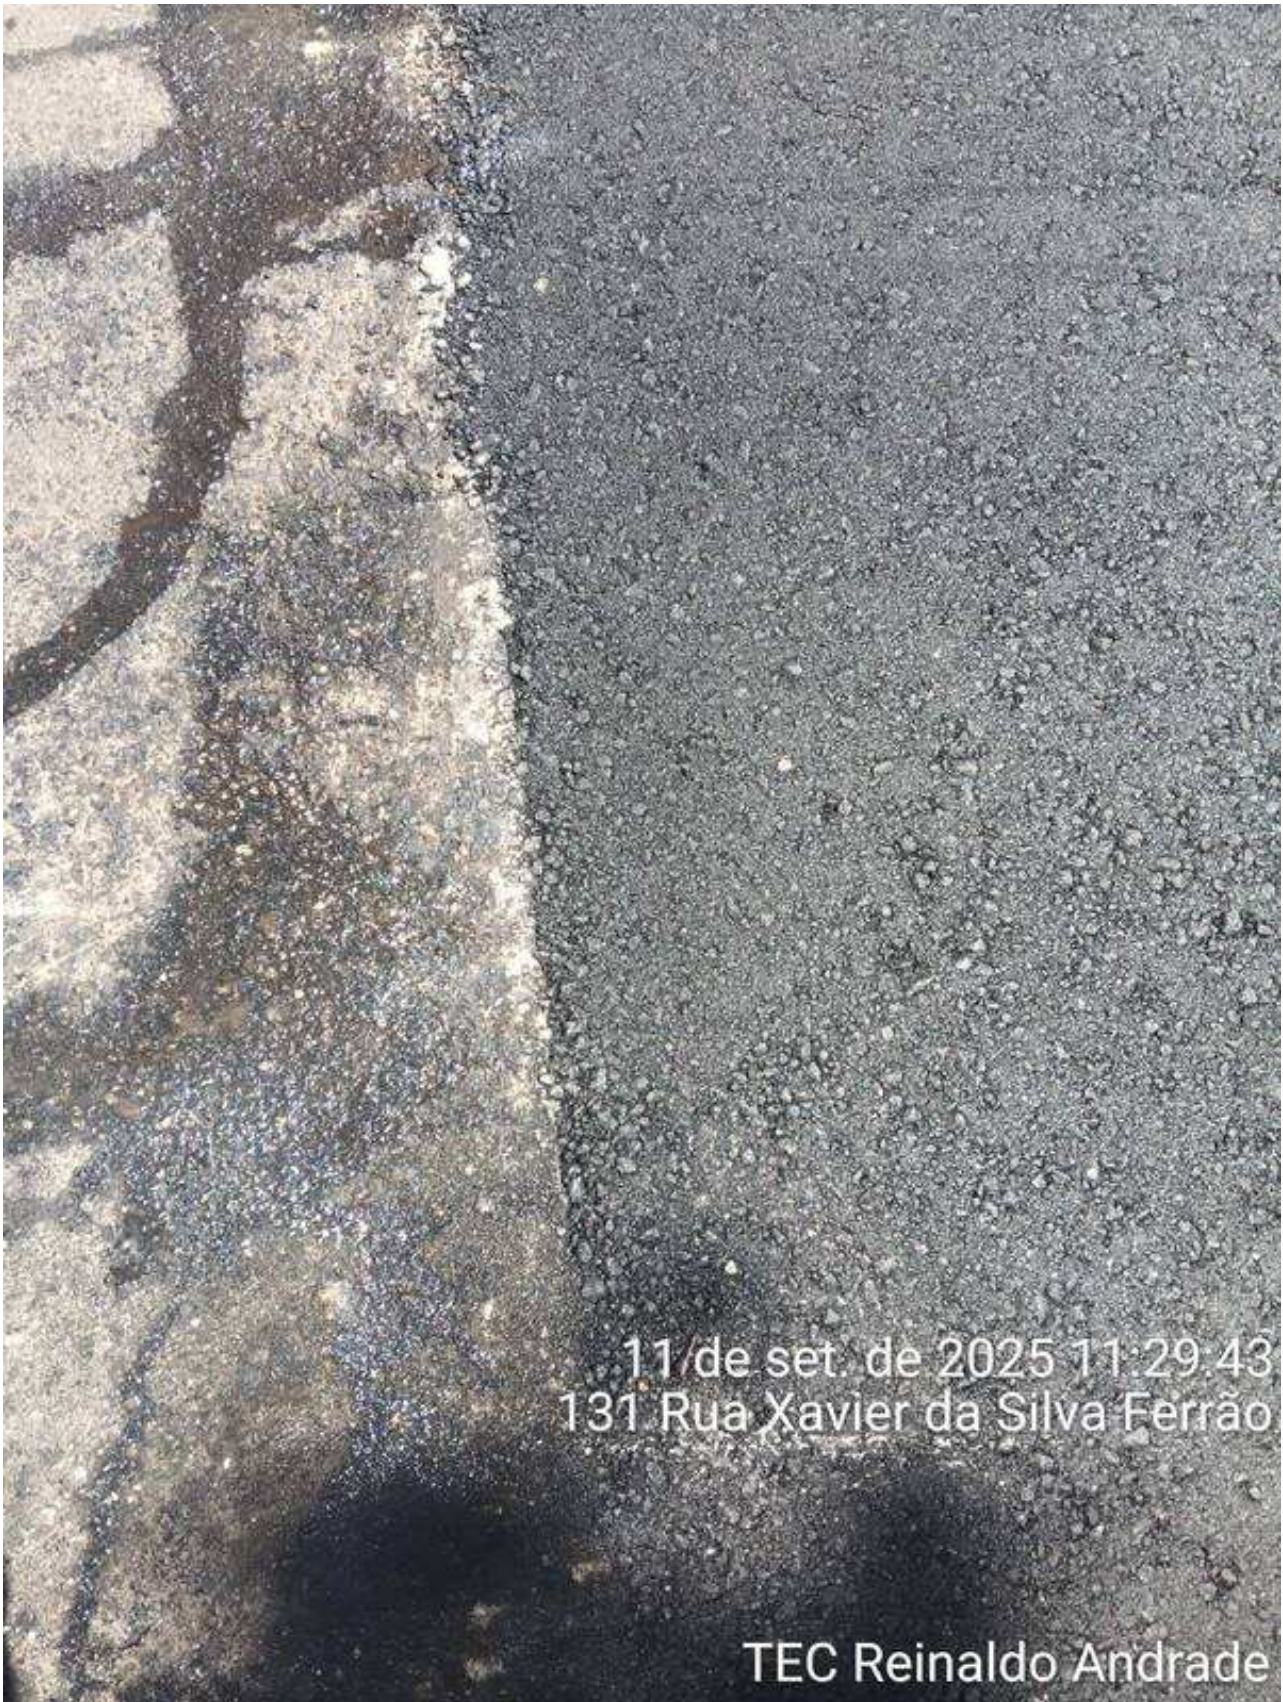
2 | **ACABAMENTO** → Irregularidade da via após caixa pronta: Item de OS Origem: 13870897 - (Foto Capturada Em: 11/09/25 22:31, Por: mxintadm)

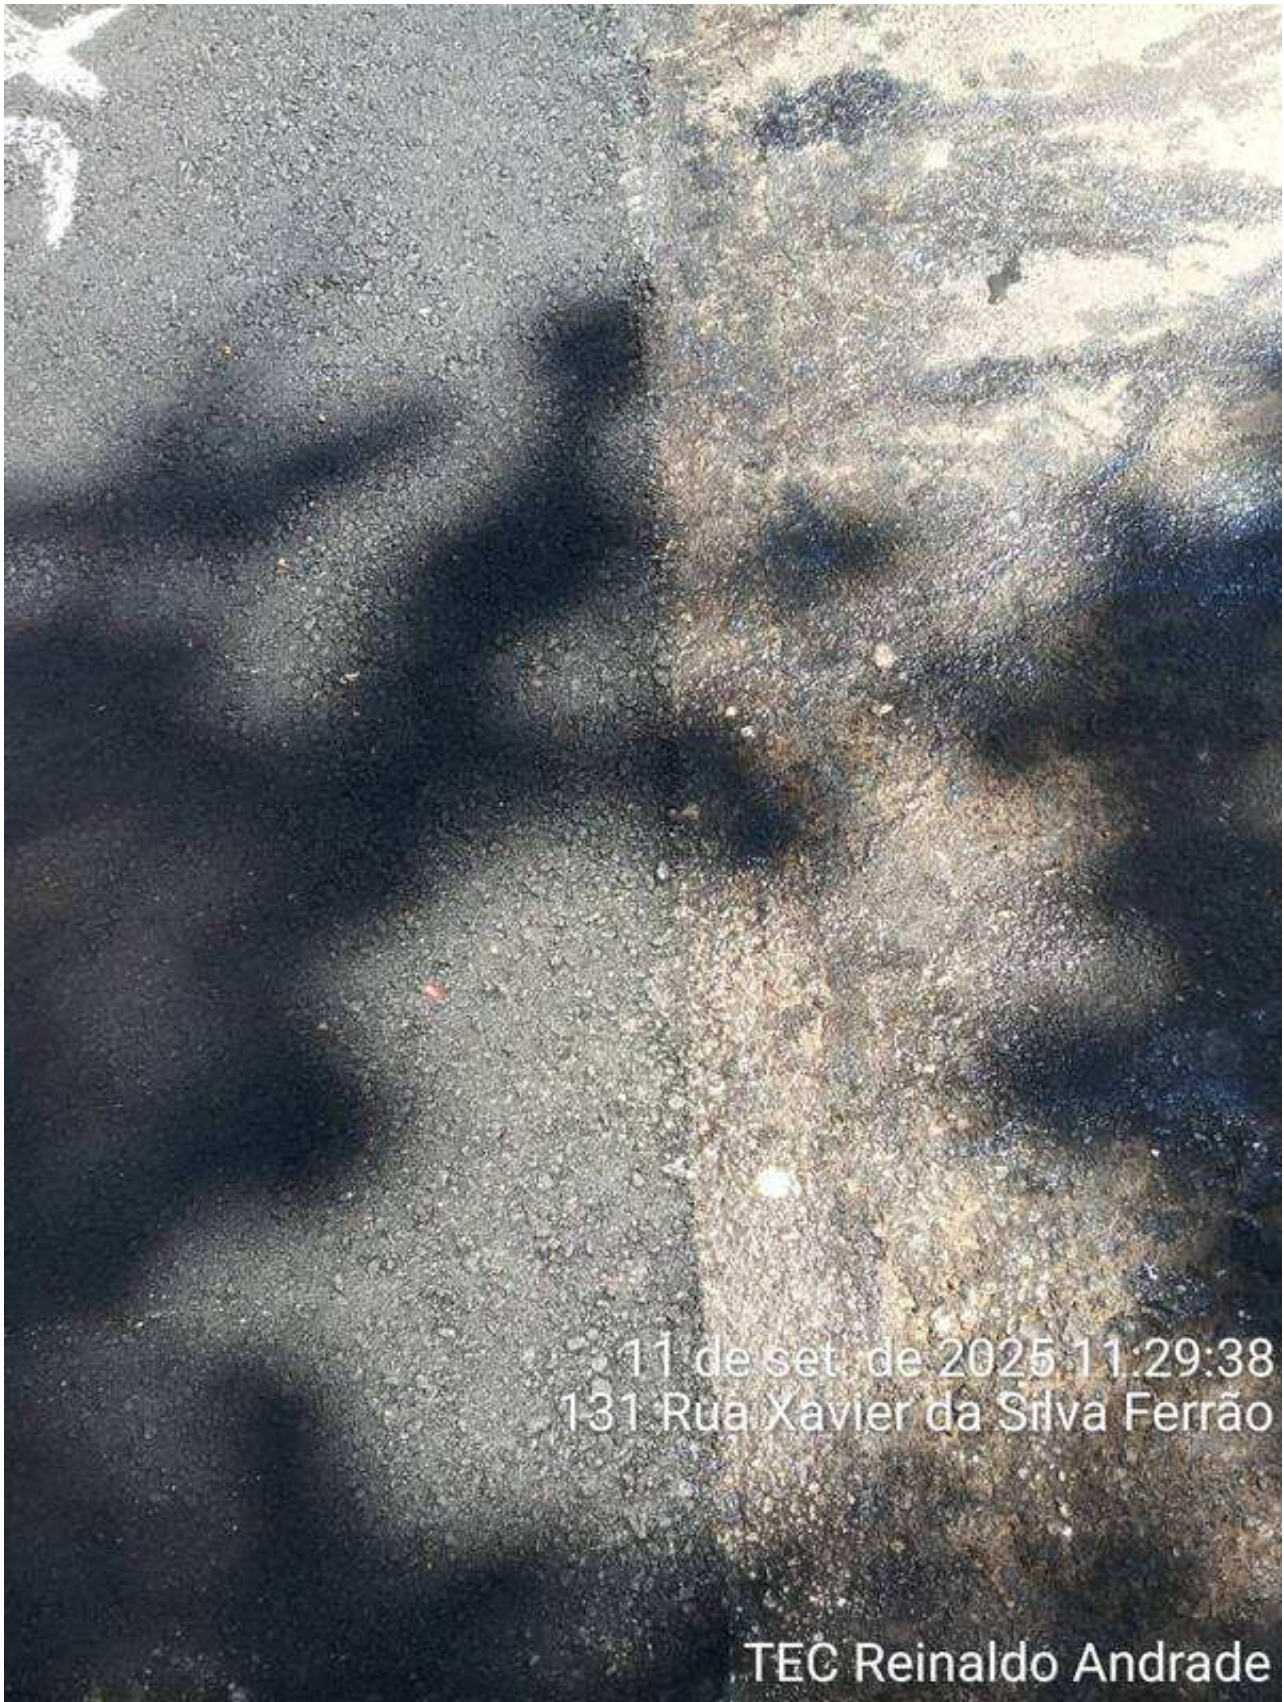
3 | **ACABAMENTO** → Irregularidade da via após caixa pronta: Item de OS Origem: 13870897 - (Foto Capturada Em: 11/09/25 22:31, Por: mxintadm)

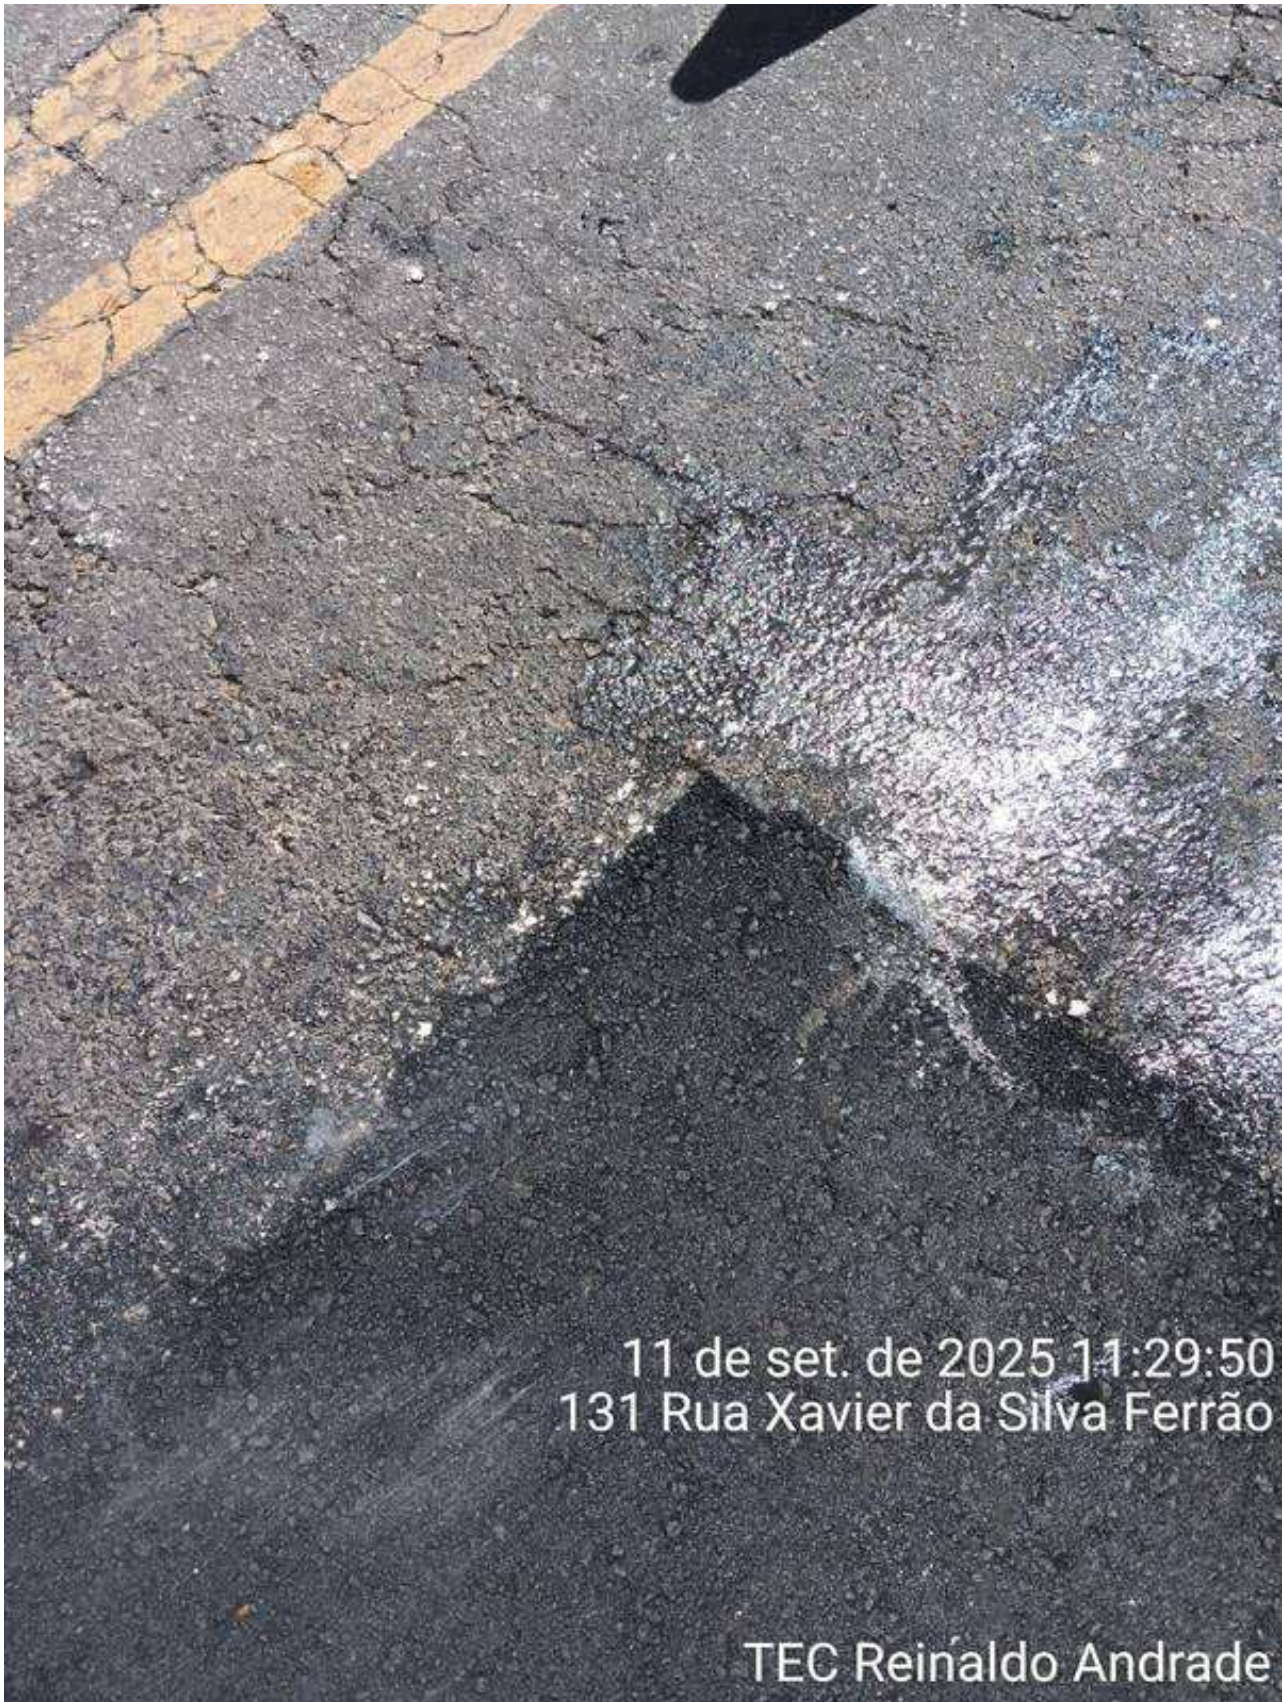
4 | ACABAMENTO → Irregularidade da via após caixa pronta: Item de OS Origem: 13870897 - (Foto Capturada Em: 11/09/25 22:31, Por: mxintadm)

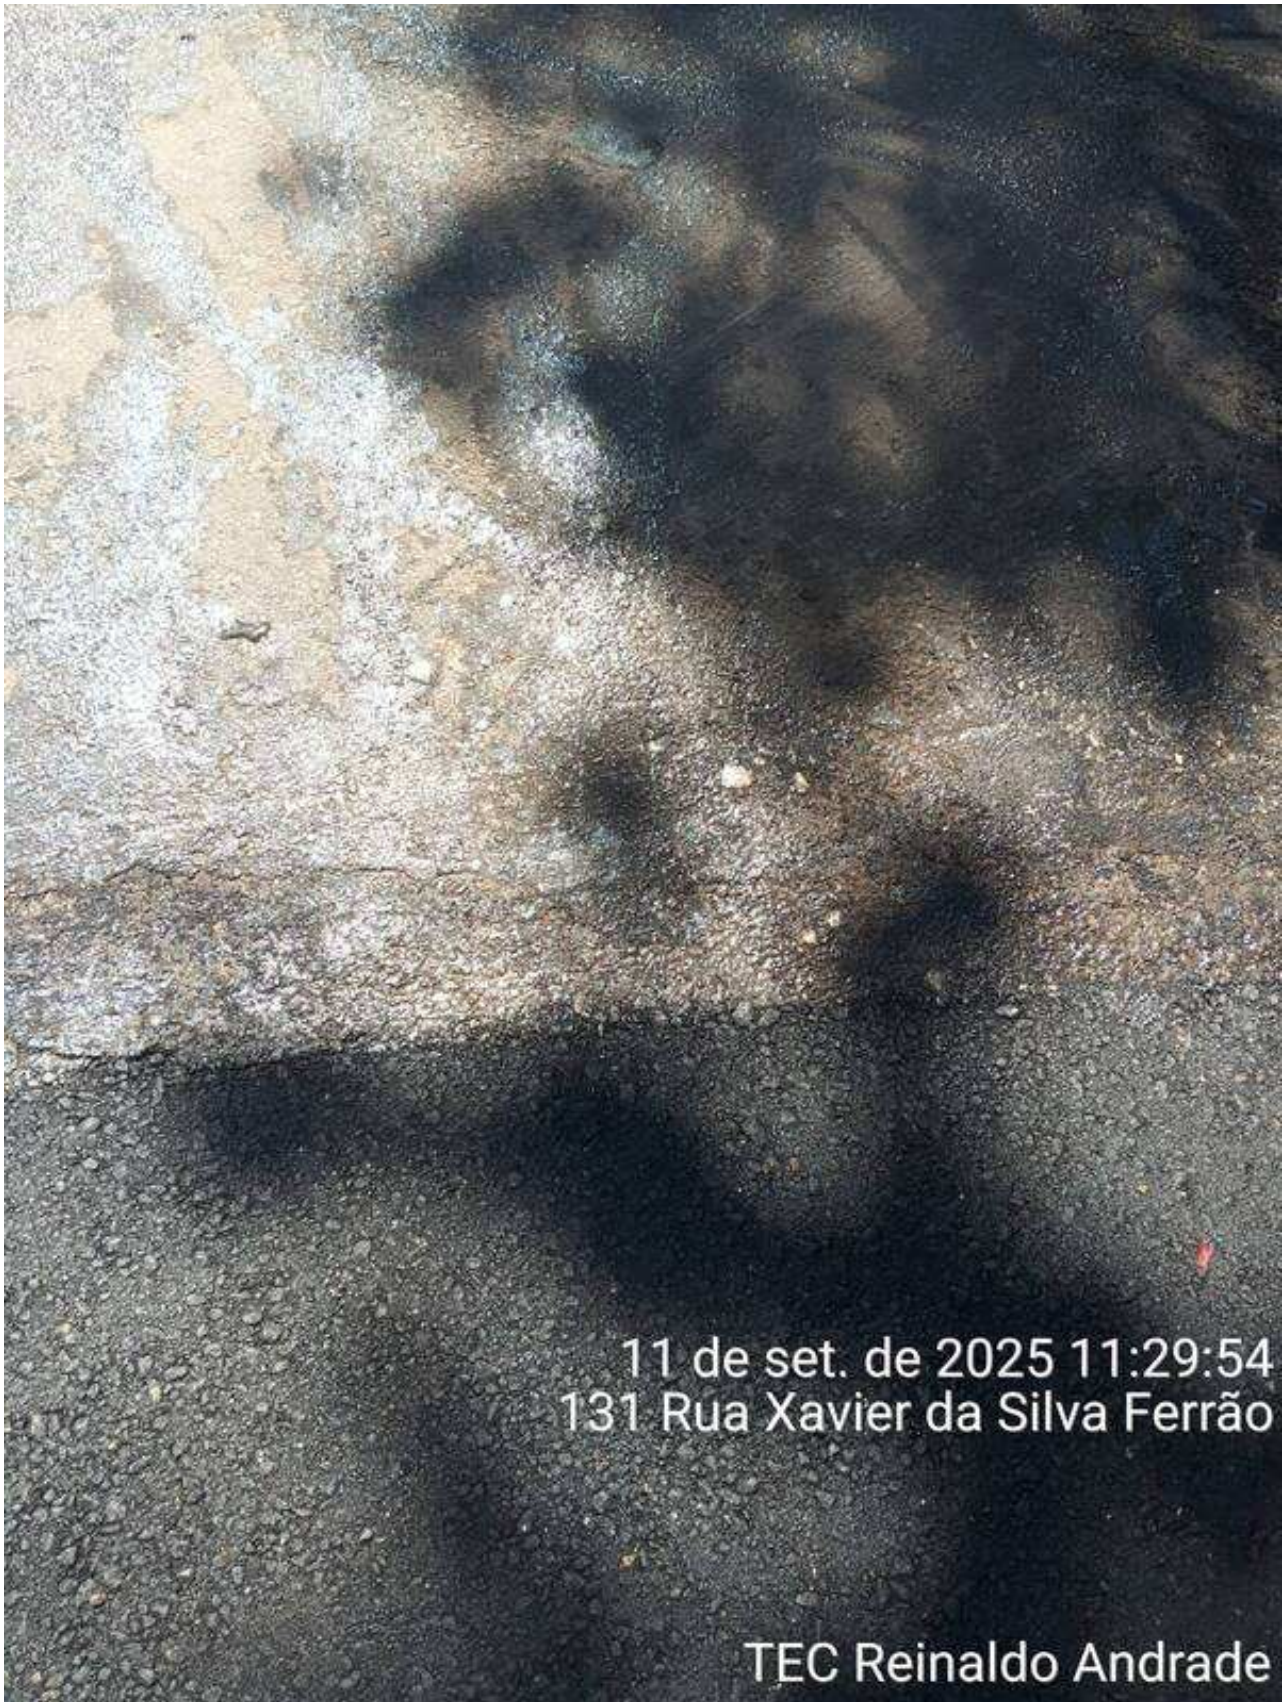
5 | ACABAMENTO → Irregularidade da via após caixa pronta: Item de OS Origem: 13870897 - (Foto Capturada Em: 11/09/25 22:31, Por: mxintadm)

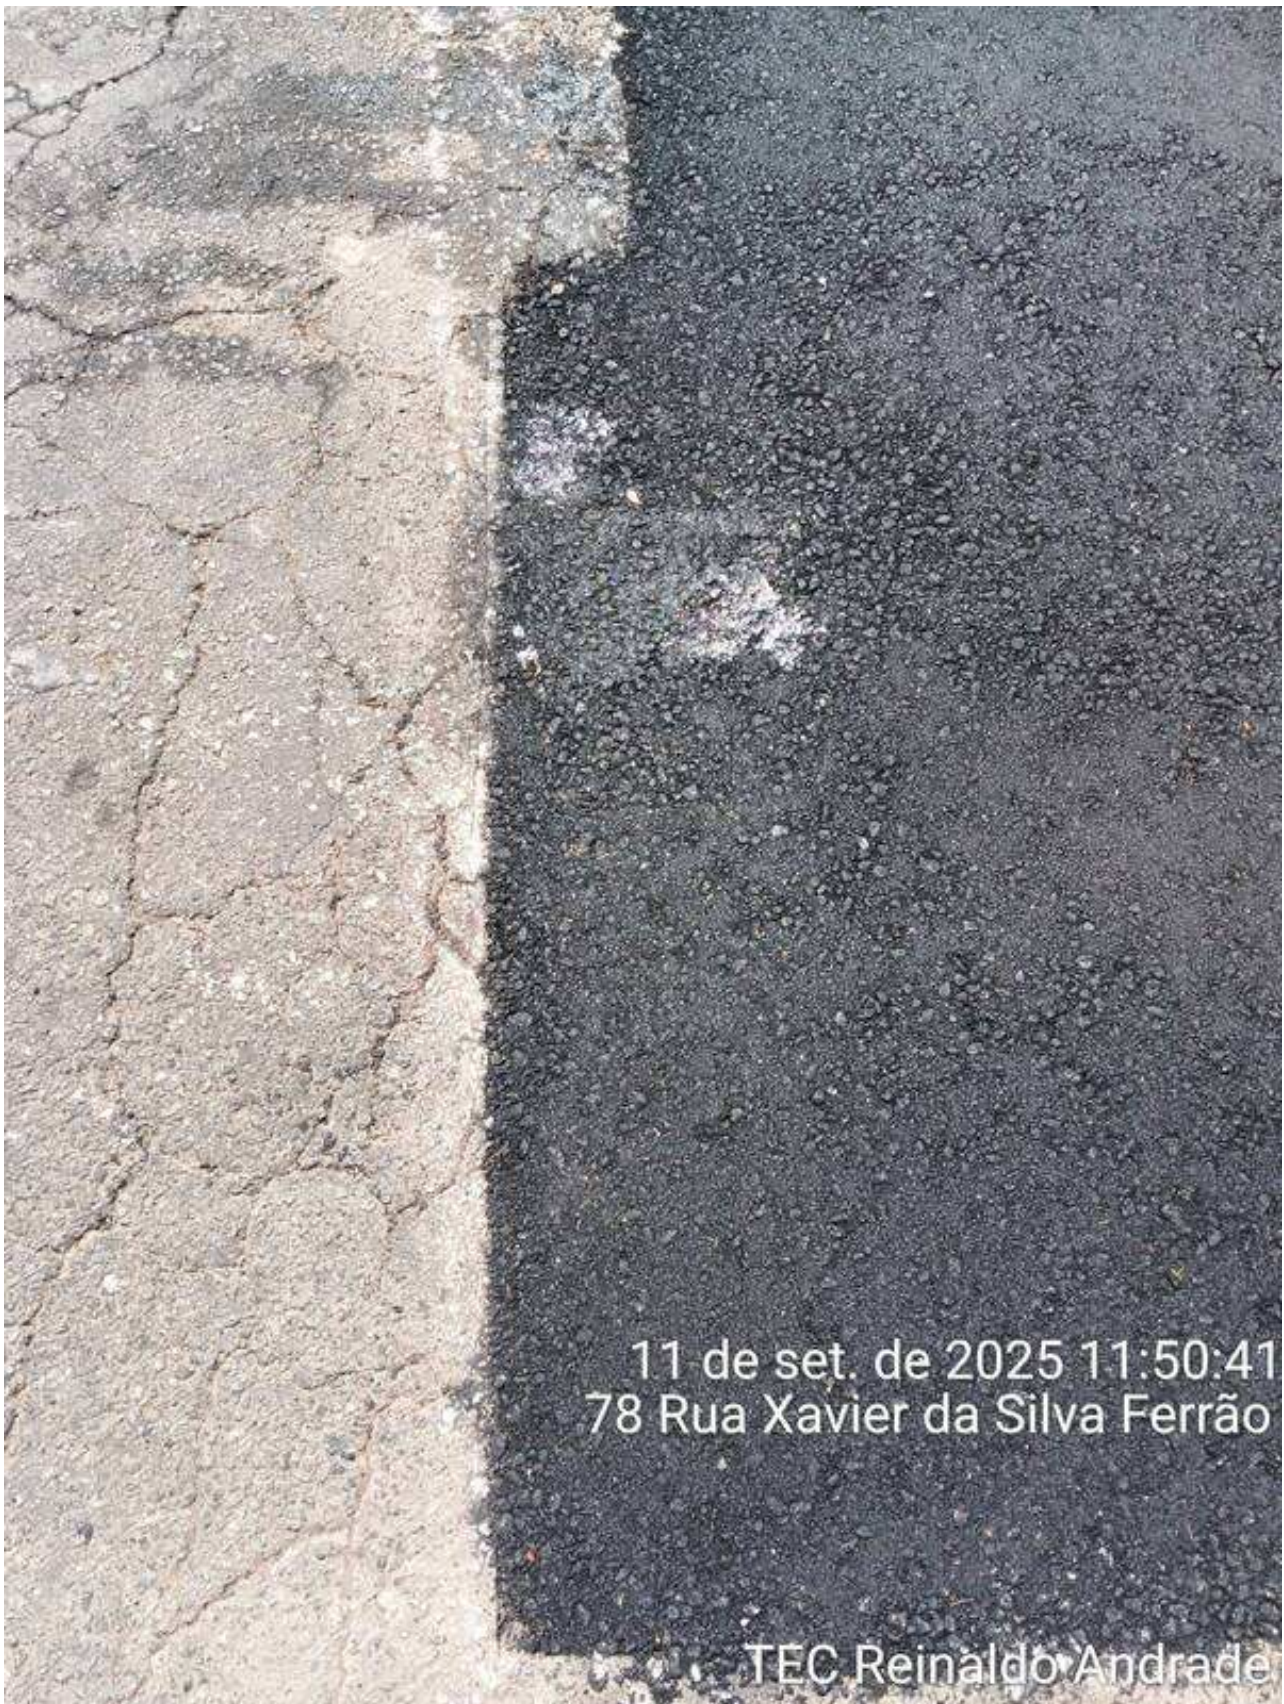
1 | ACABAMENTO → Irregularidade da via após caixa pronta: Item de OS APLICAÇÃO DE MASSA Origem: 13934002 - (Foto Capturada Em: 11/09/25 22:36, Por: mxintadm)

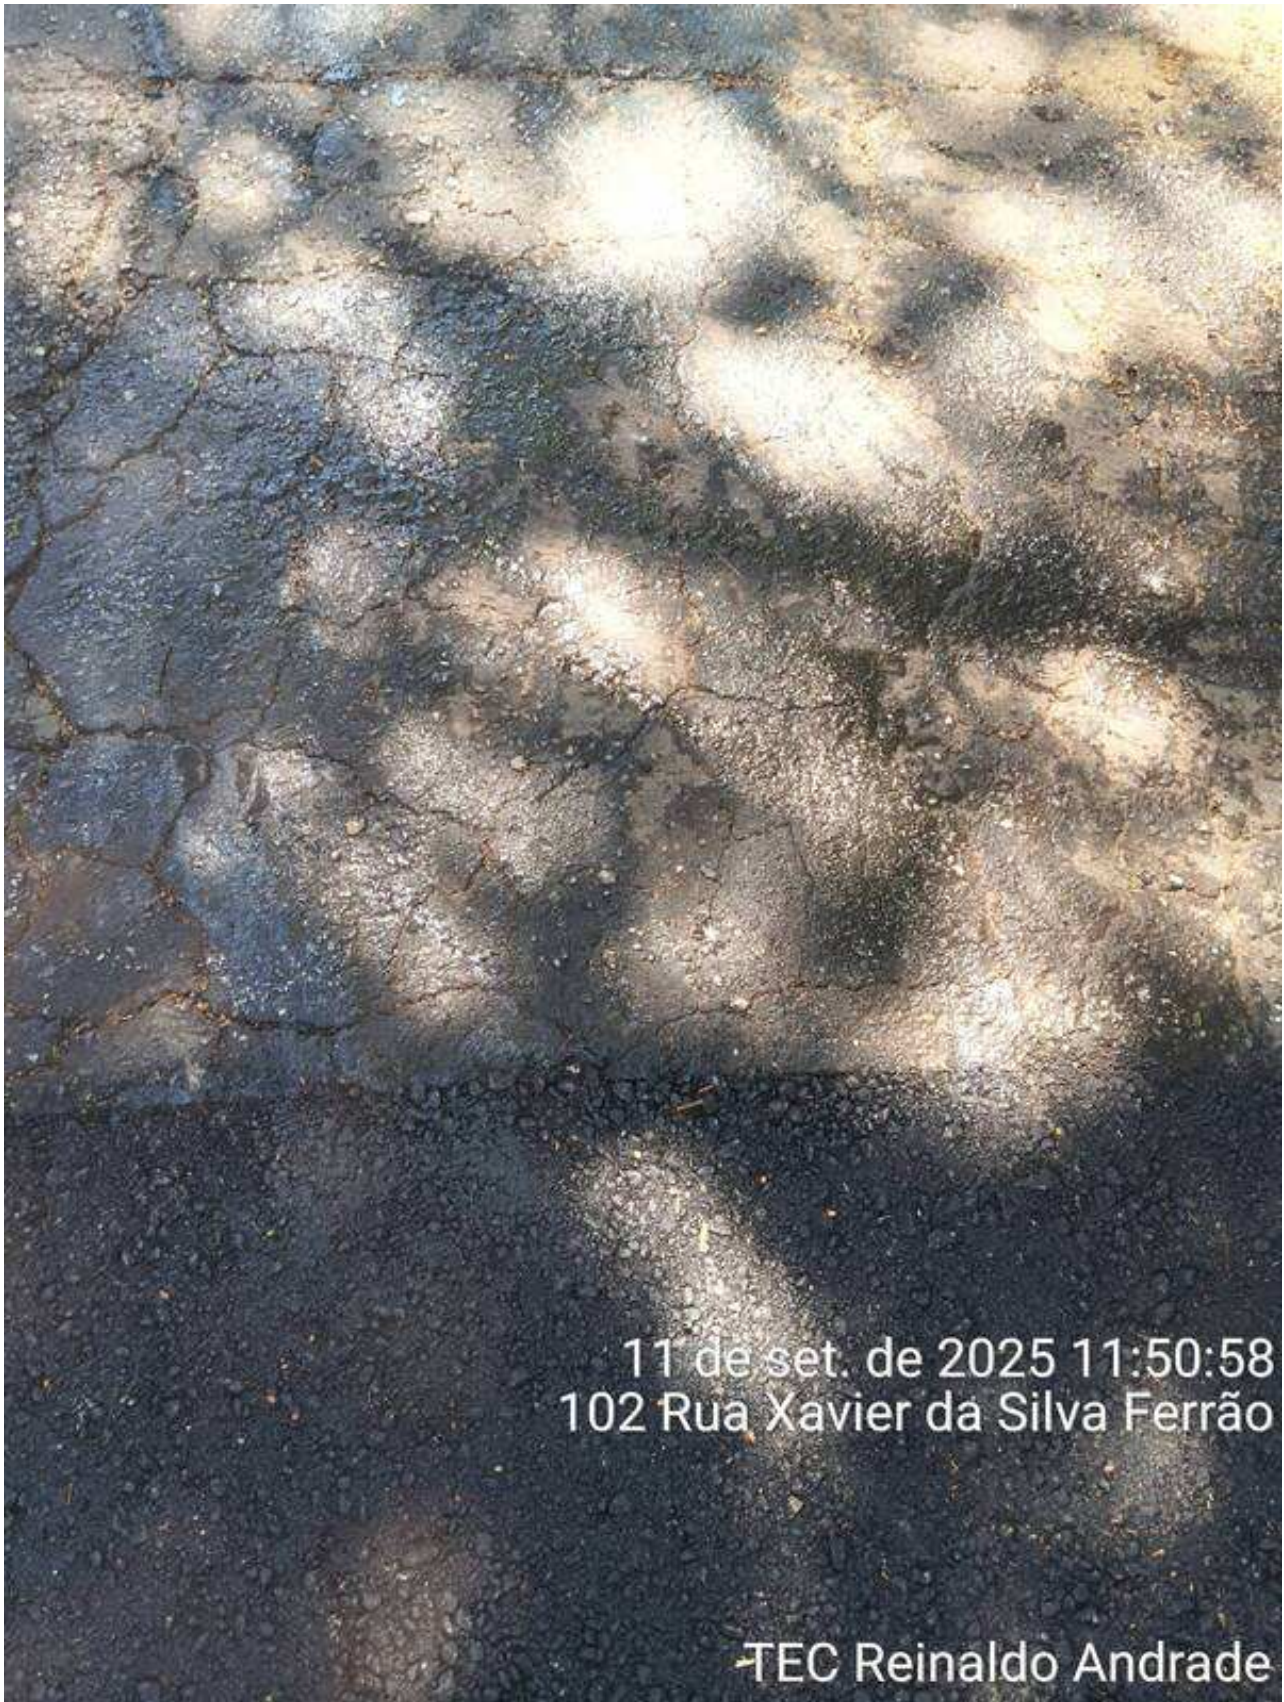
2 | ACABAMENTO → Irregularidade da via após caixa pronta: Item de OS APLICAÇÃO DE MASSA Origem: 13934002 - (Foto Capturada Em: 11/09/25 22:36, Por: mxintadm)

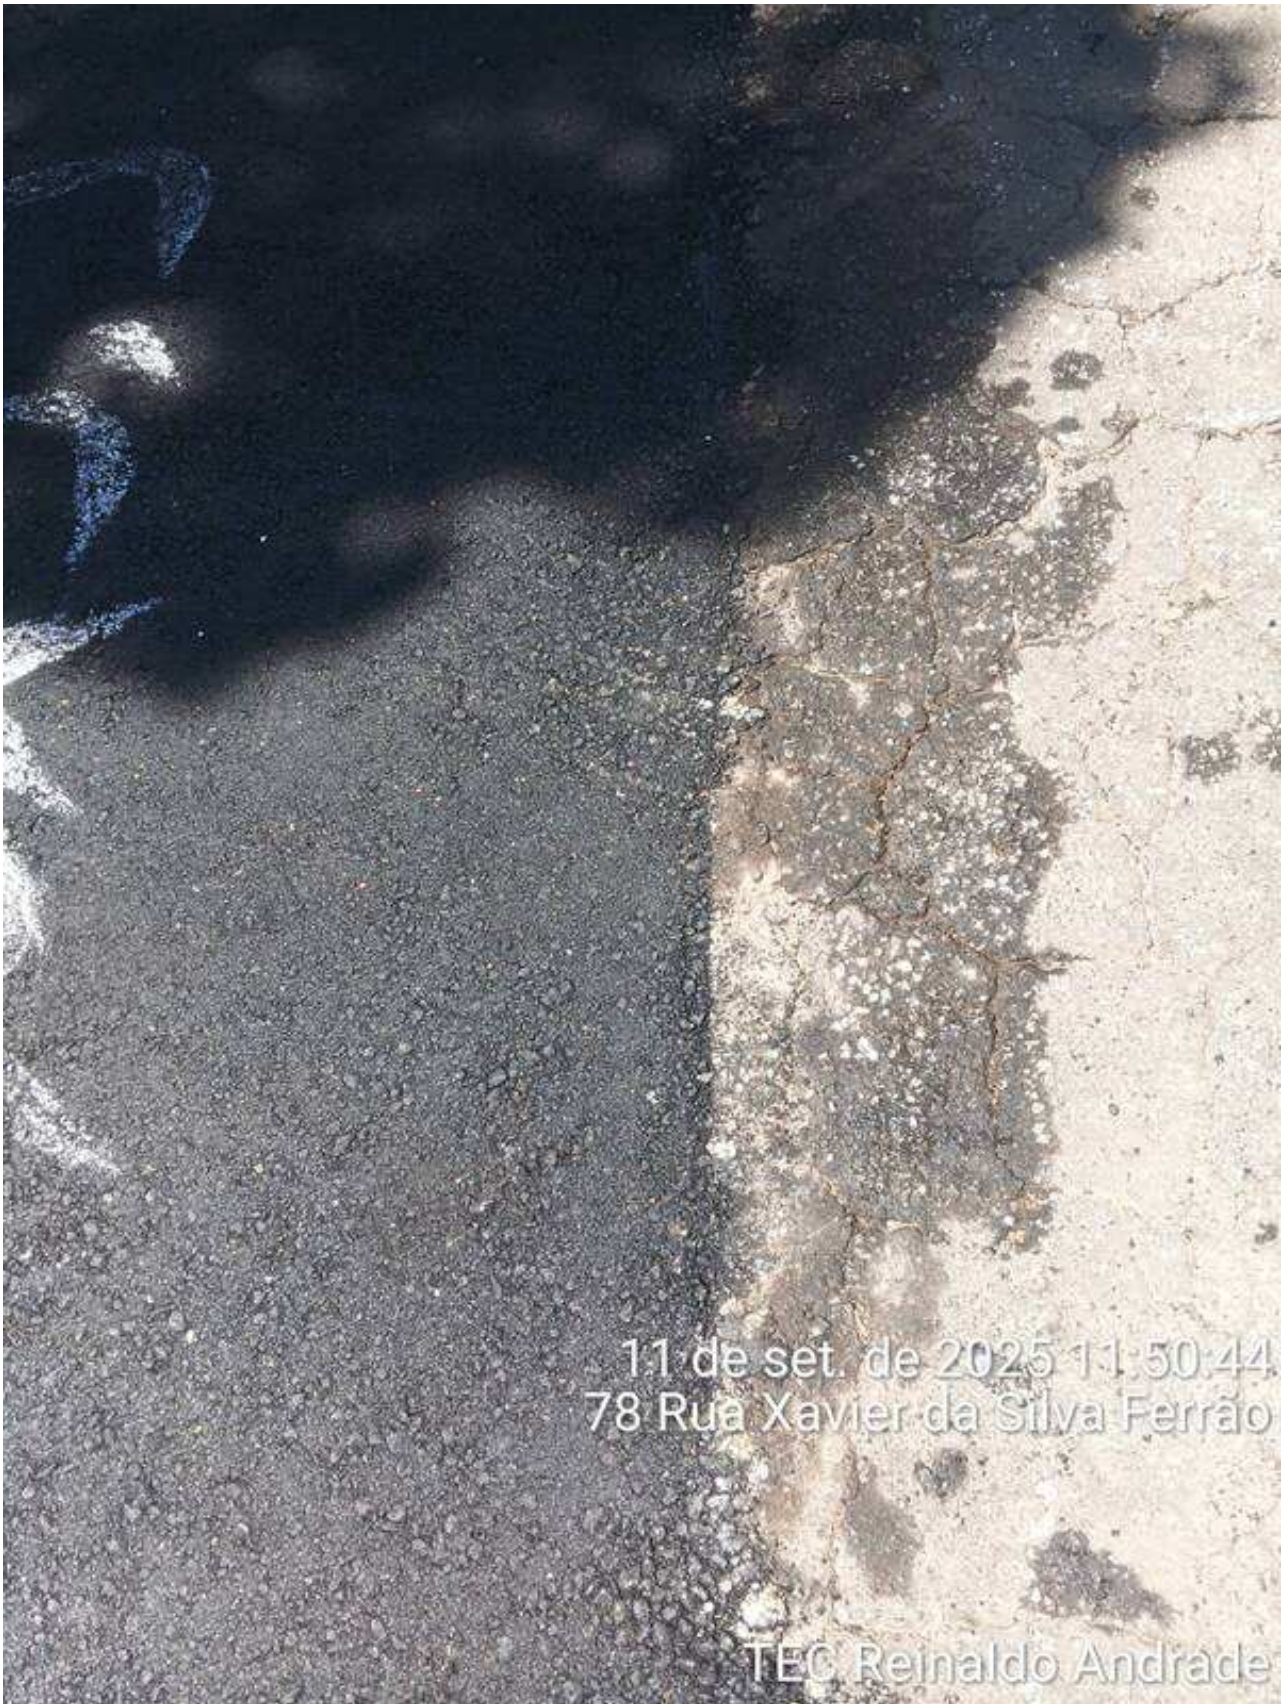
3 | ACABAMENTO → Irregularidade da via após caixa pronta: Item de OS APLICAÇÃO DE MASSA Origem: 13934002 - (Foto Capturada Em: 11/09/25 22:36, Por: mxintadm)

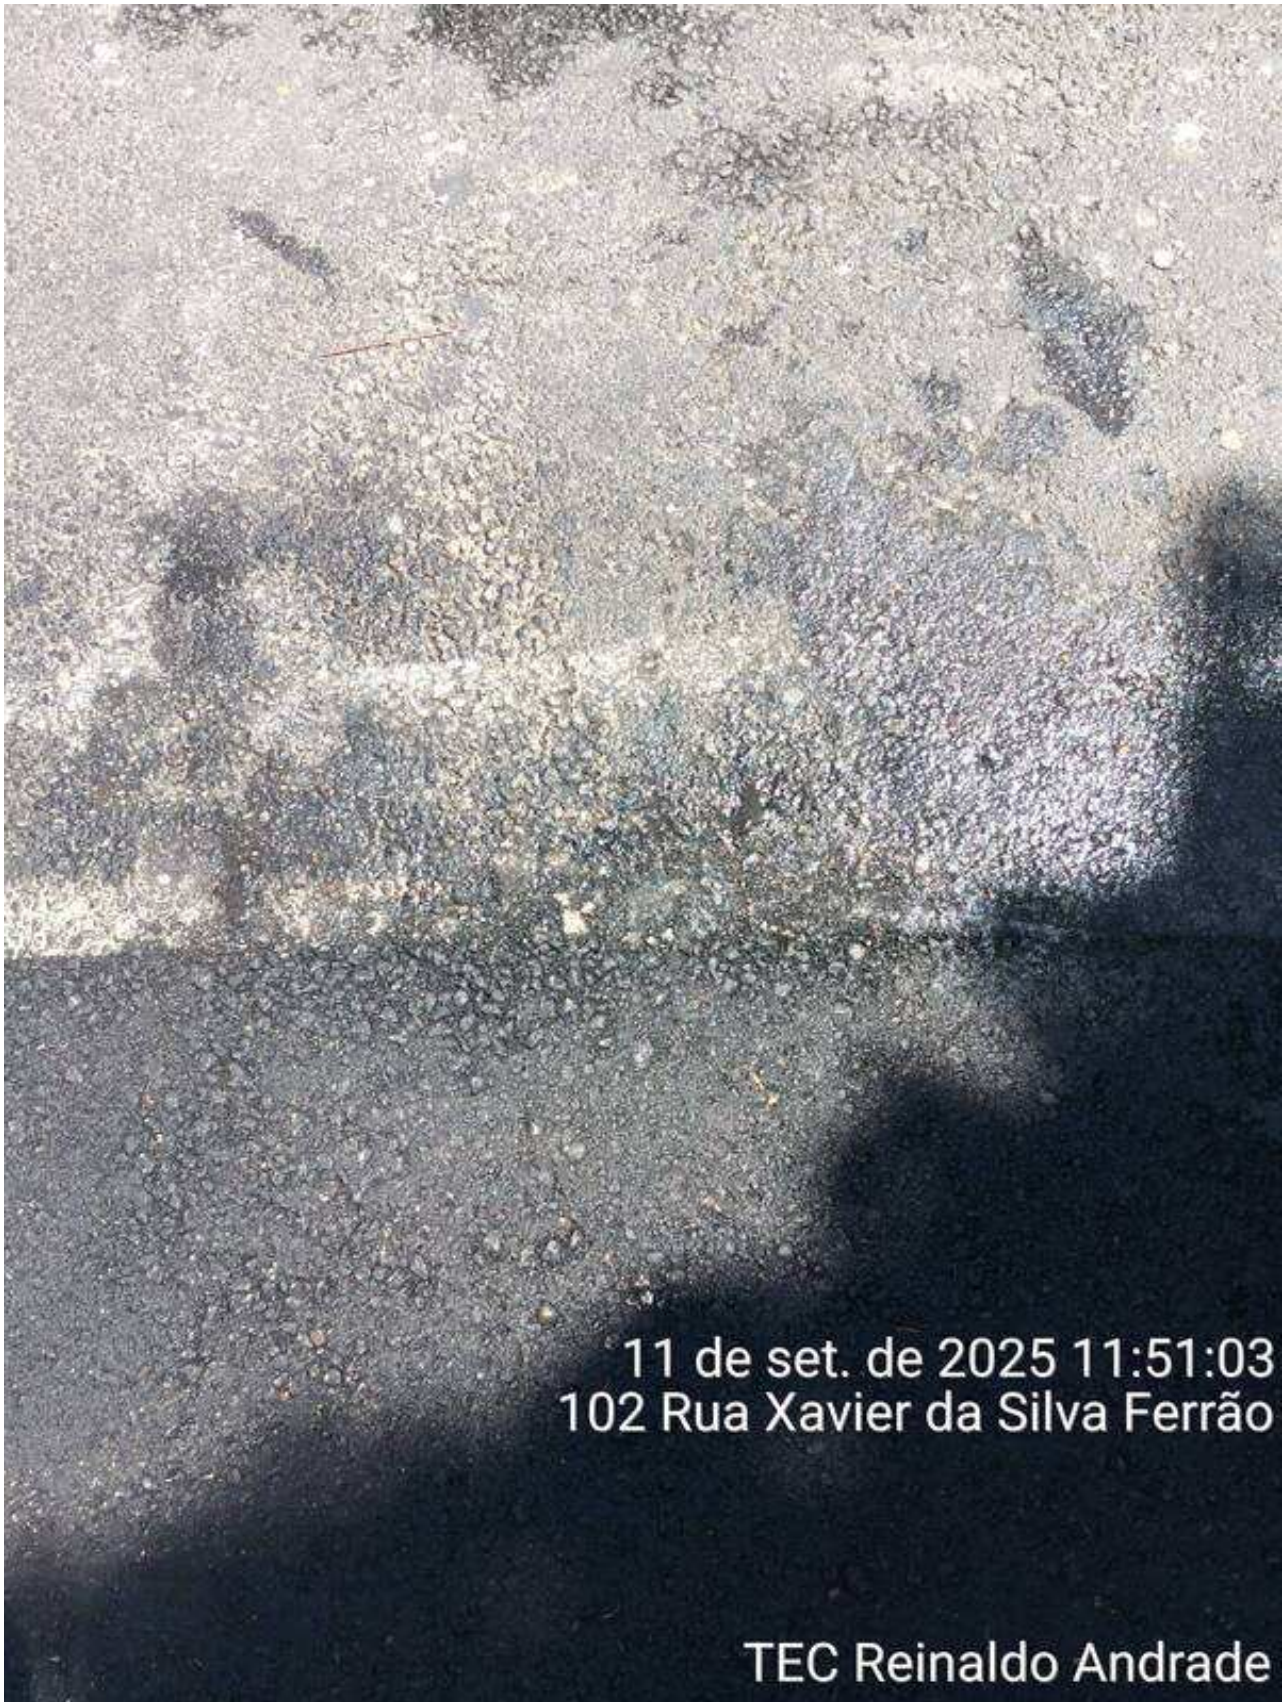
4 | ACABAMENTO → Irregularidade da via após caixa pronta: Item de OS APLICAÇÃO DE MASSA Origem: 13934002 - (Foto Capturada Em: 11/09/25 22:36, Por: mxintadm)

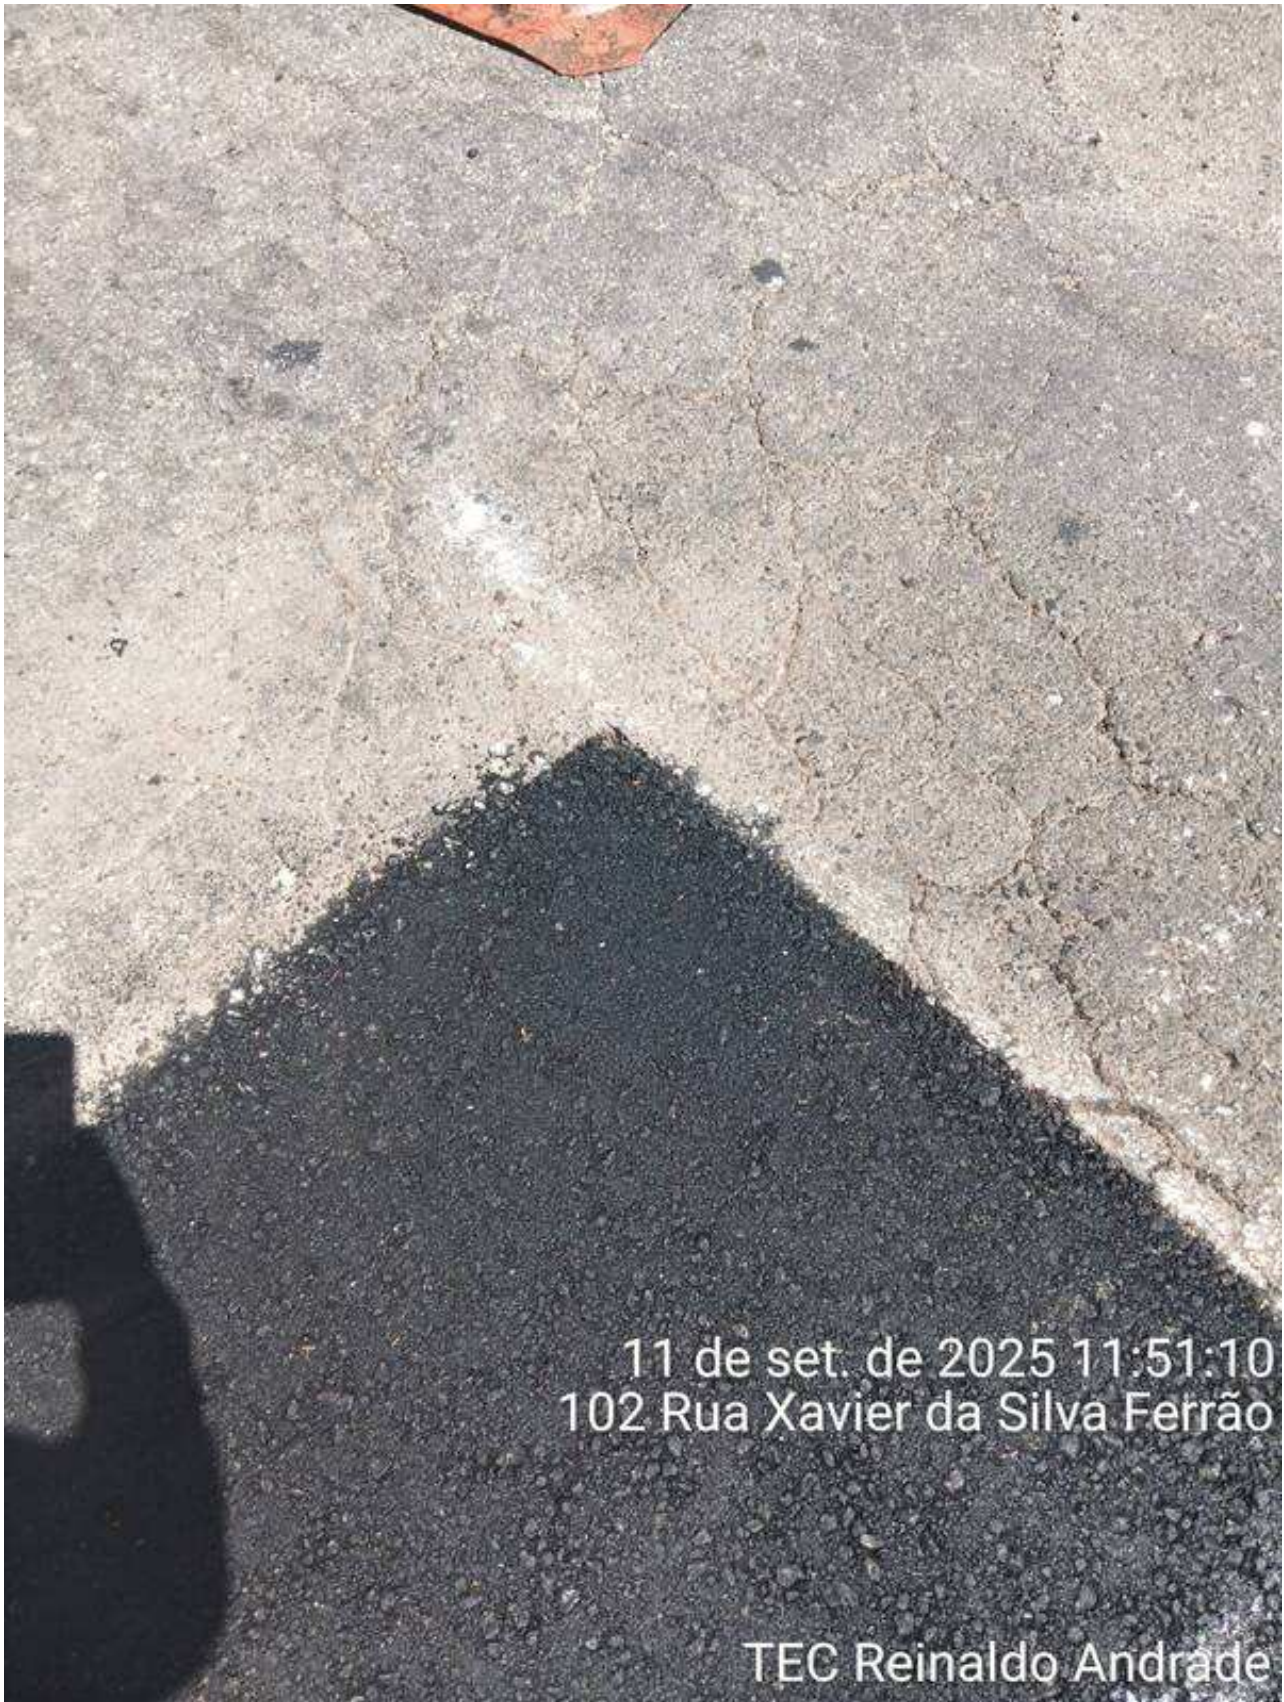
5 | ACABAMENTO → Irregularidade da via após caixa pronta: Item de OS APLICAÇÃO DE MASSA Origem: 13934002 -  
(Foto Capturada Em: 11/09/25 22:36, Por: mxintadm)
