**Ofício ATL SEI nº 144796310**

**ASSUNTO:** Ofício SGP-23 nº 1477/2025 - Indicação nº 614/2025. Solicitação de recapeamento na Rua Curuará, nº 117.

Ordem de Serviço SGZ

### TAPA BURACO DE CONCORDÂNCIA - 14191343

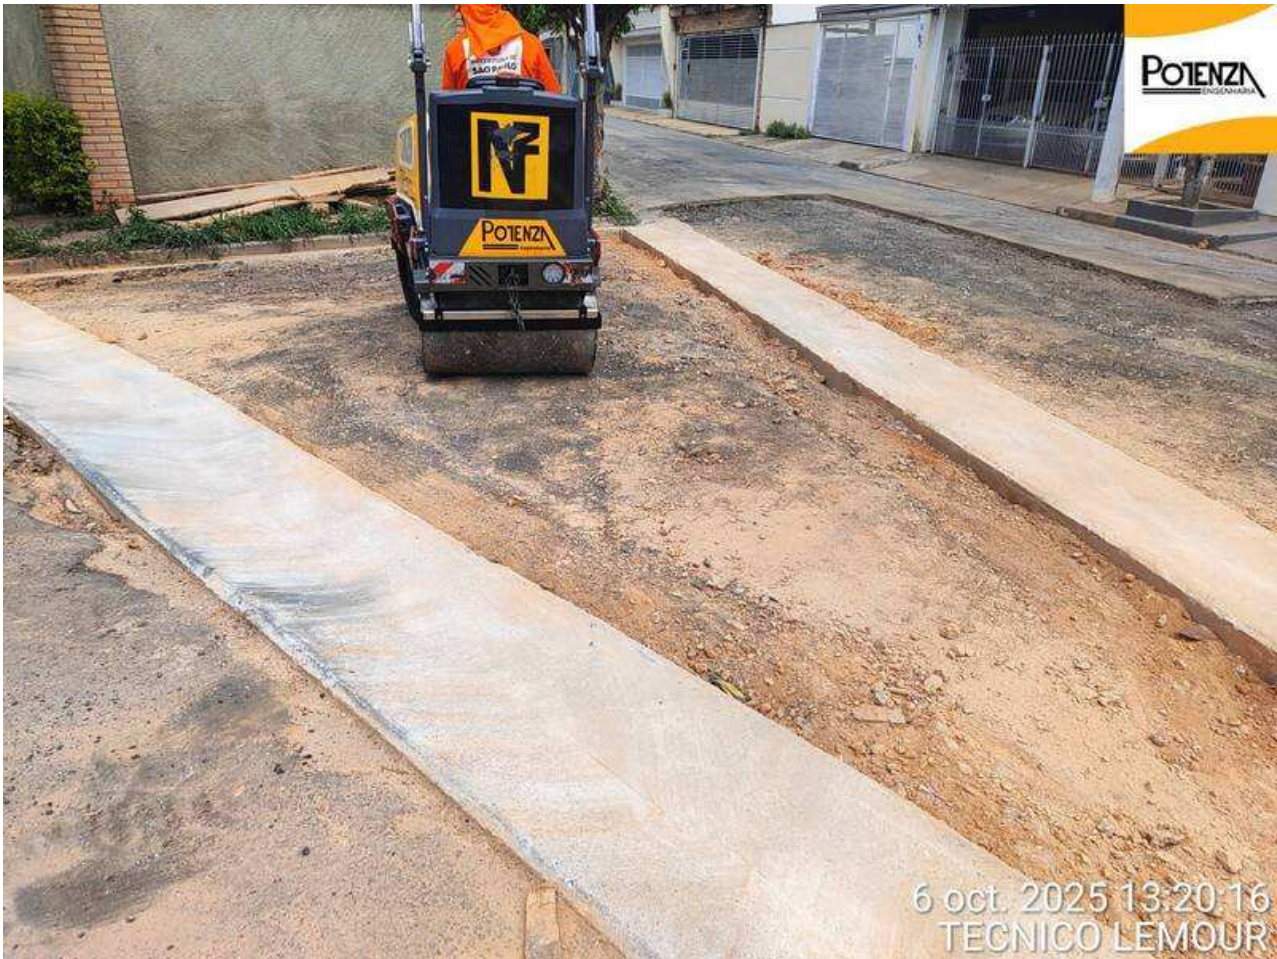
1 | COMPACTAÇÃO → Base: Item de OS APLICAÇÃO DE MASSA DA CONCORDÂNCIA Origem: 14218075 - (Foto Capturada Em: 07/10/25 22:25, Por: mxintadm)

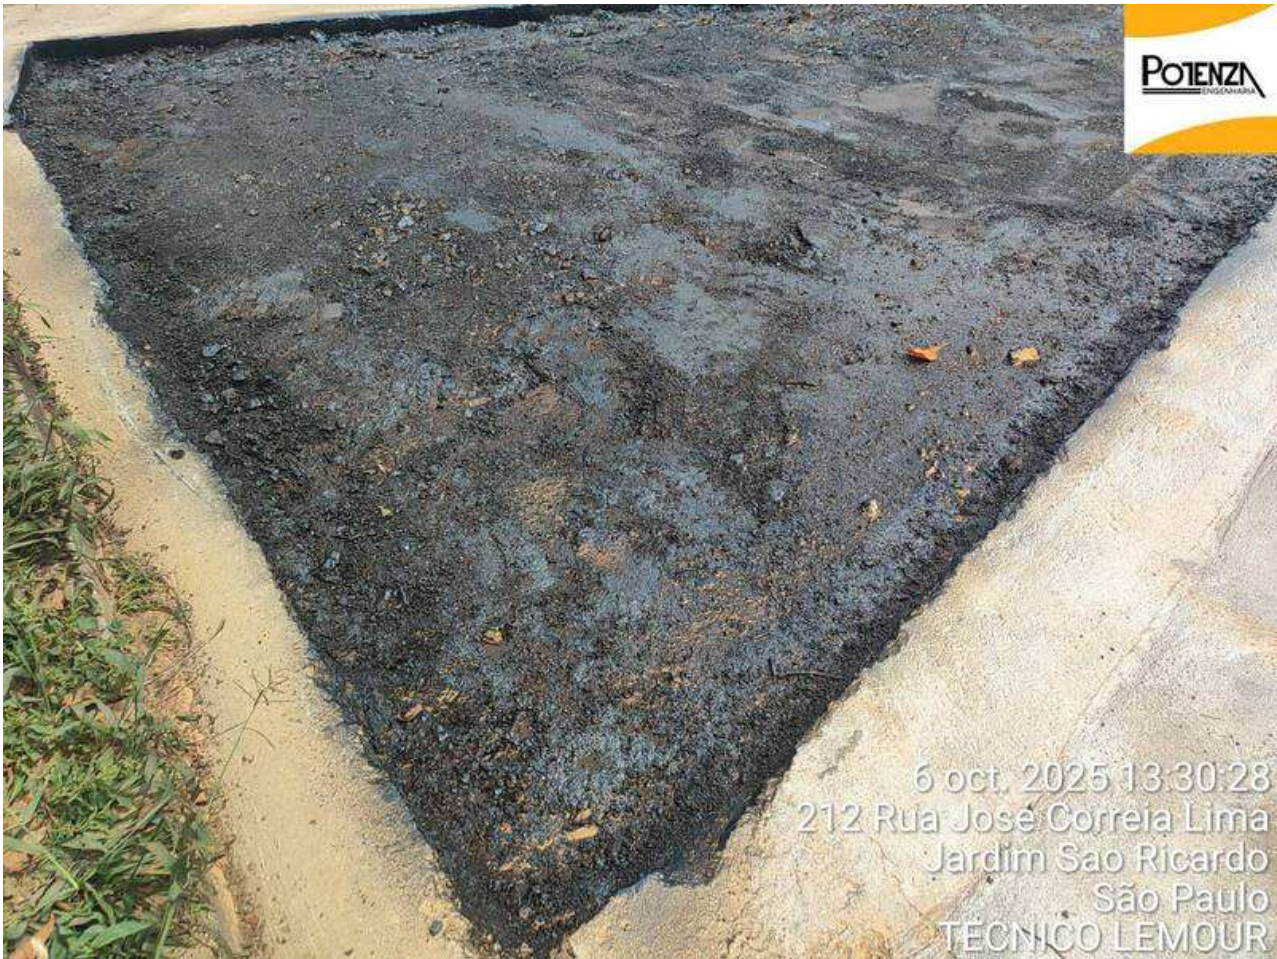
4 | APLICAÇÃO → Aplicação da Emulsão: Item de OS APLICAÇÃO DE MASSA DA CONCORDÂNCIA Origem: 14218075 - (Foto Capturada Em: 07/10/25 22:27, Por: mxintadm)

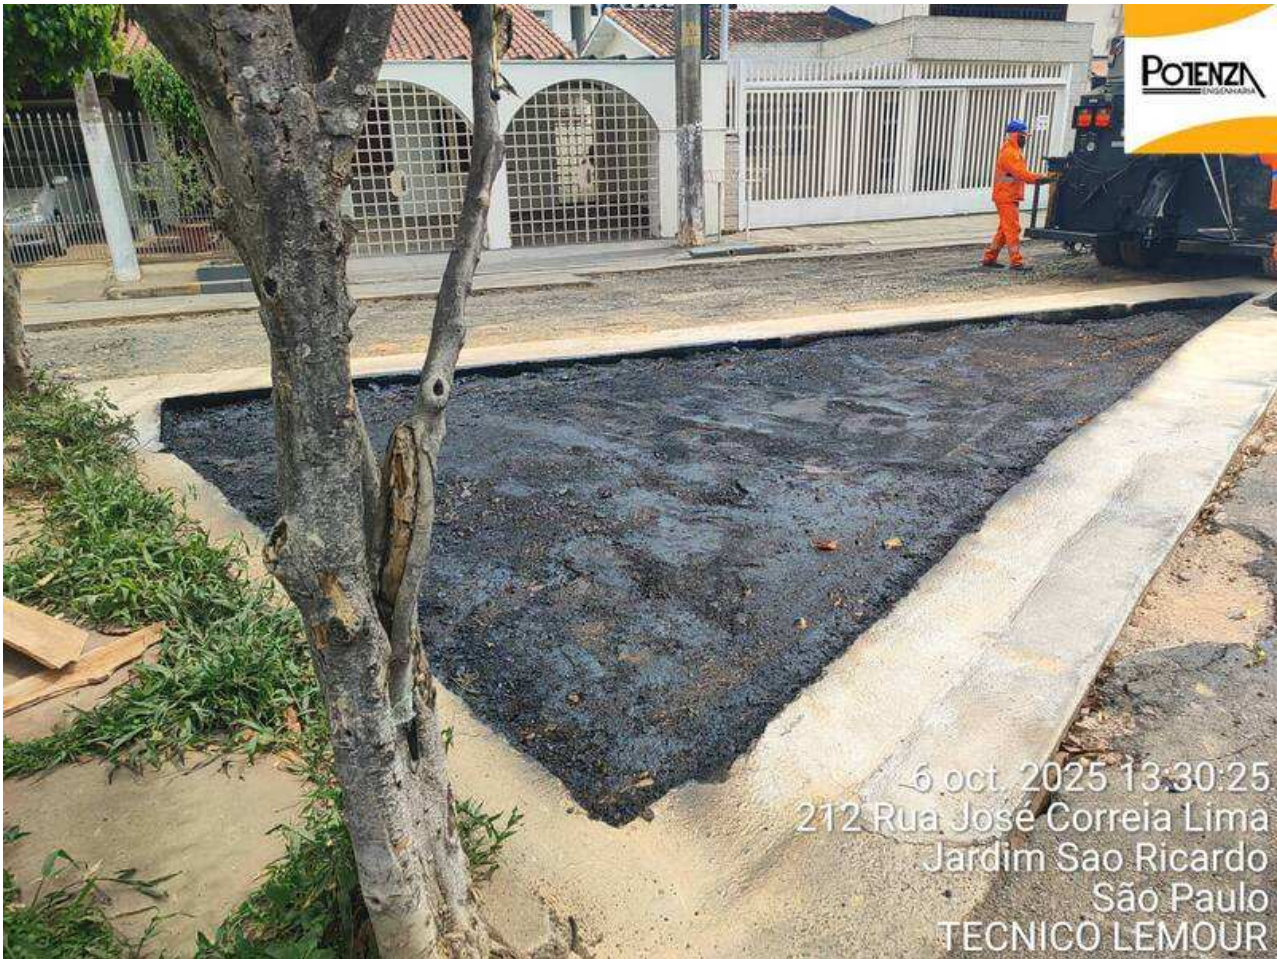
5 | APLICAÇÃO → Aplicação da Emulsão: Item de OS APLICAÇÃO DE MASSA DA CONCORDÂNCIA Origem: 14218075 - (Foto Capturada Em: 07/10/25 22:27, Por: mxintadm)

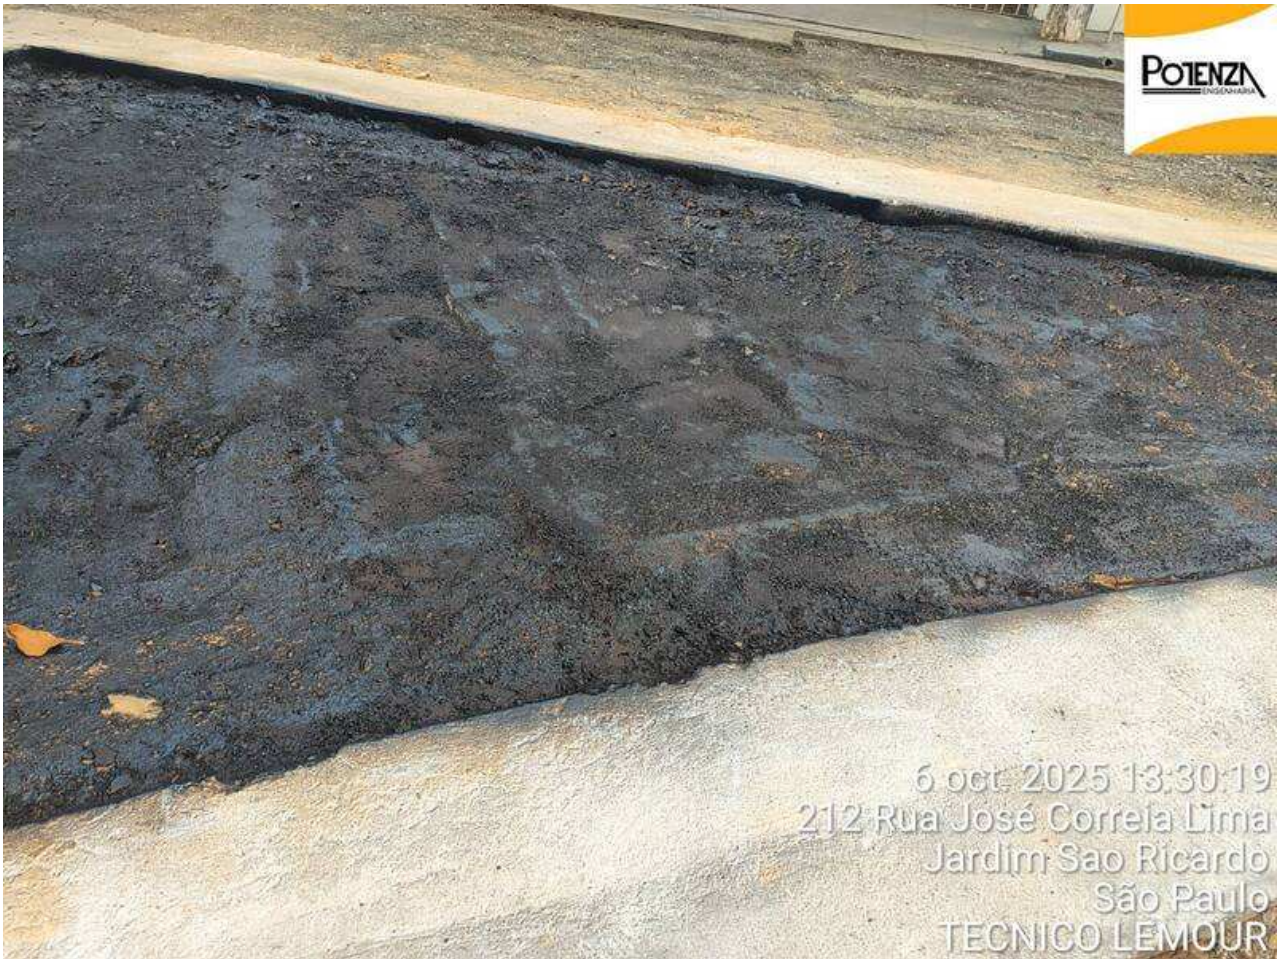
6 | APLICAÇÃO → Aplicação da Emulsão: Item de OS APLICAÇÃO DE MASSA DA CONCORDÂNCIA Origem: 14218075 - (Foto Capturada Em: 07/10/25 22:27, Por: mxintadm)

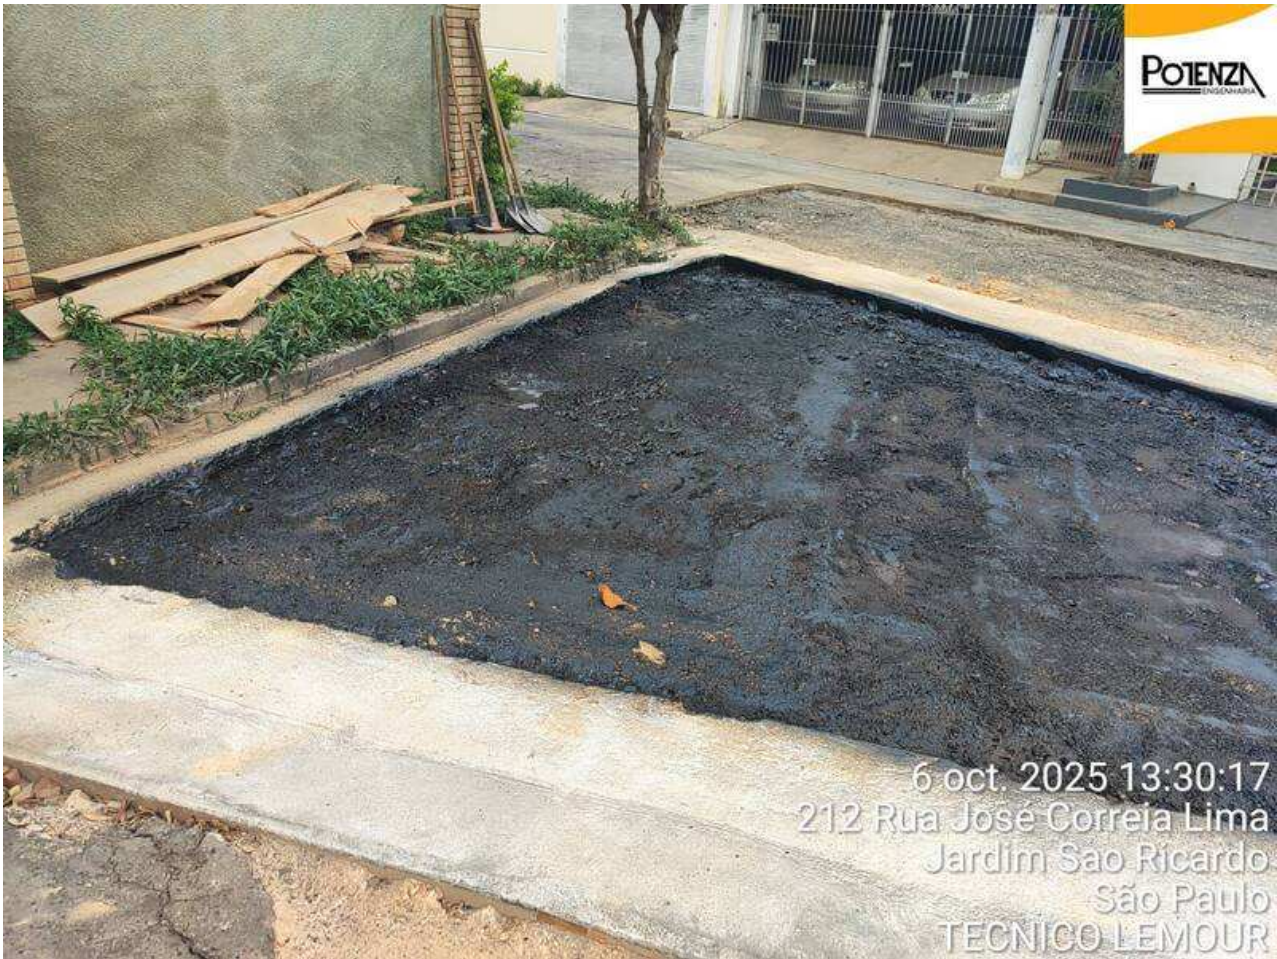
7 | APLICAÇÃO → Aplicação da Emulsão: Item de OS APLICAÇÃO DE MASSA DA CONCORDÂNCIA Origem: 14218075 - (Foto Capturada Em: 07/10/25 22:27, Por: mxintadm)

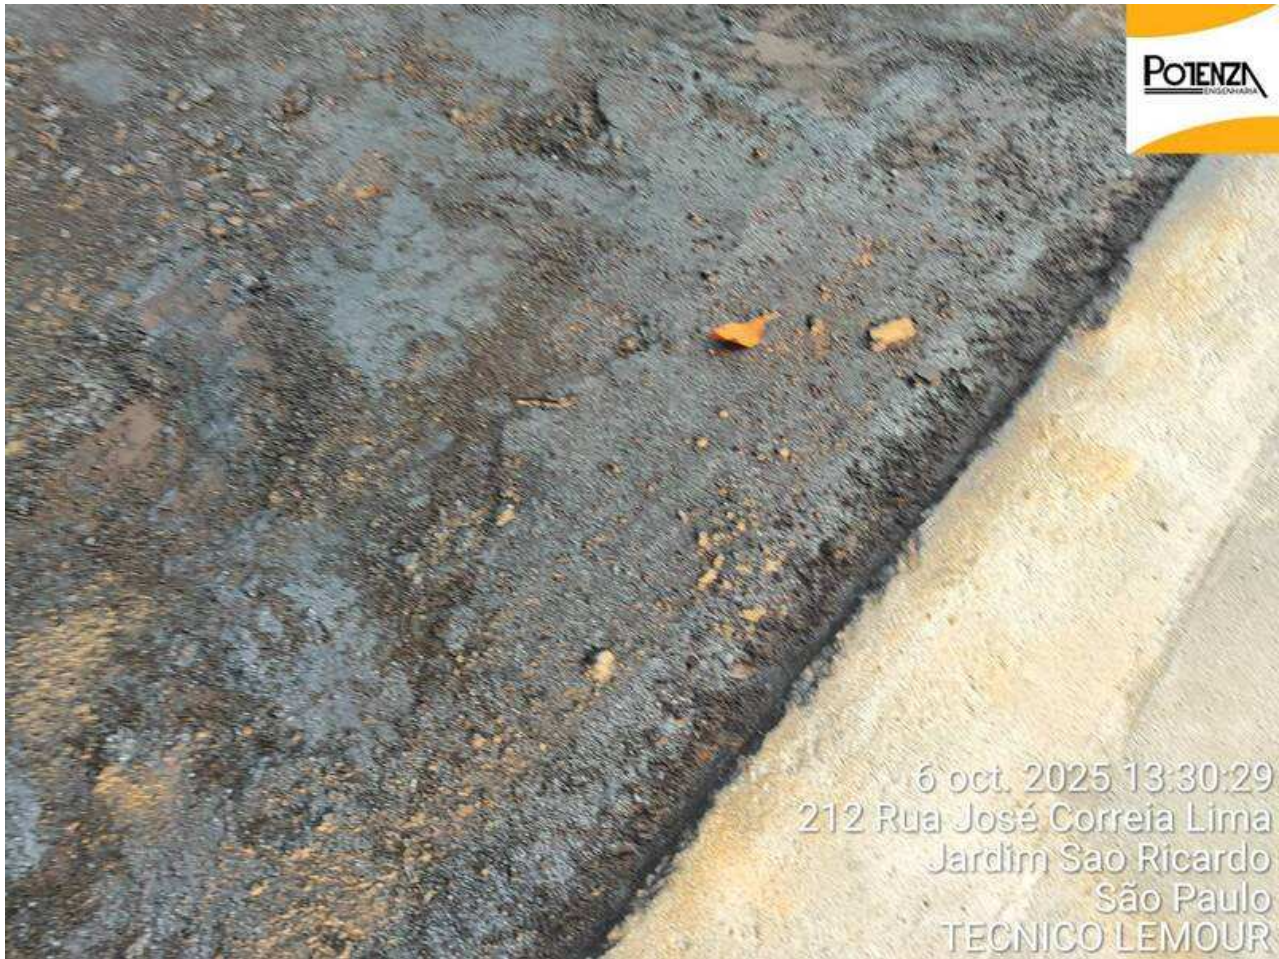
8 | APLICAÇÃO → Aplicação da Emulsão: Item de OS APLICAÇÃO DE MASSA DA CONCORDÂNCIA Origem: 14218075 - (Foto Capturada Em: 07/10/25 22:27, Por: mxintadm)

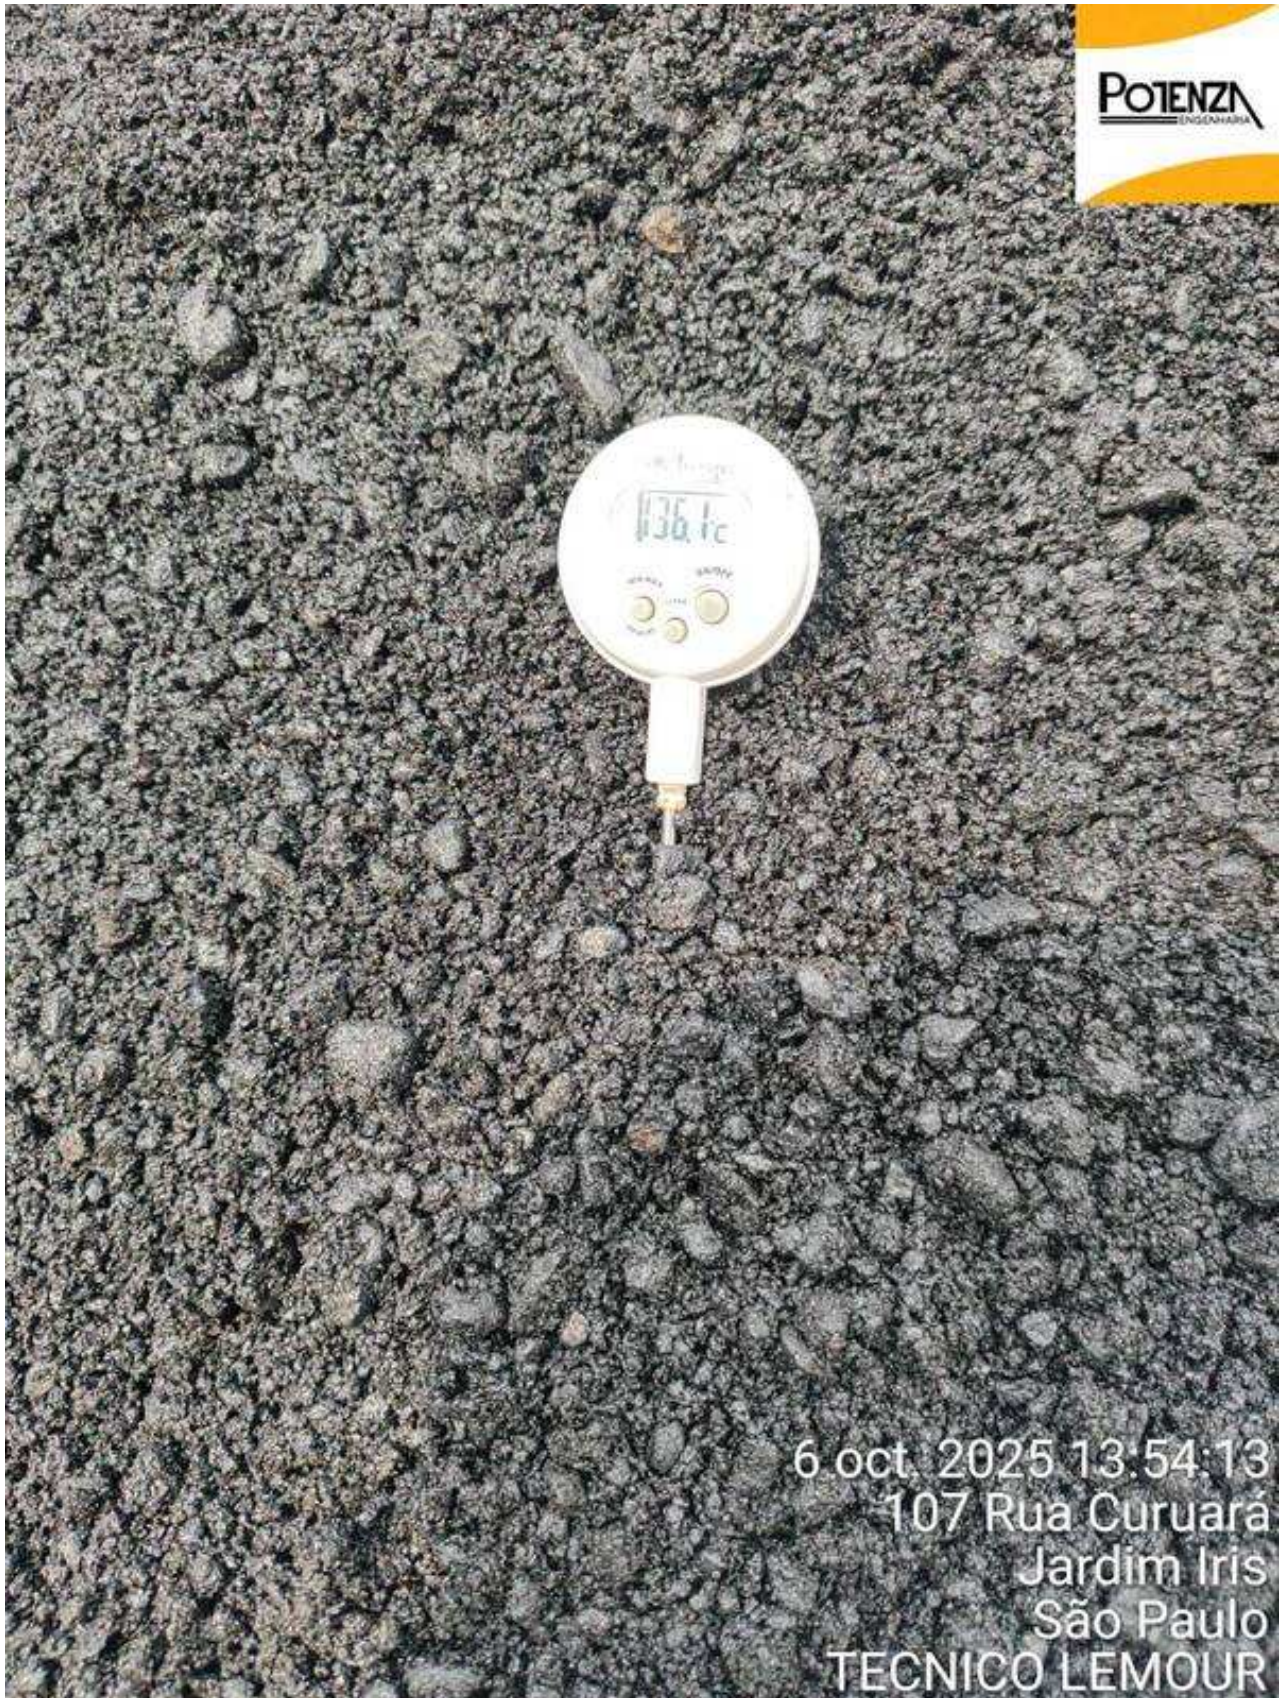
9 | APLICAÇÃO → Aplicação Massa Asfáltica (haste): Item de OS APLICAÇÃO DE MASSA DA CONCORDÂNCIA Origem: 14218075 - (Foto Capturada Em: 07/10/25 22:27, Por: mxintadm)

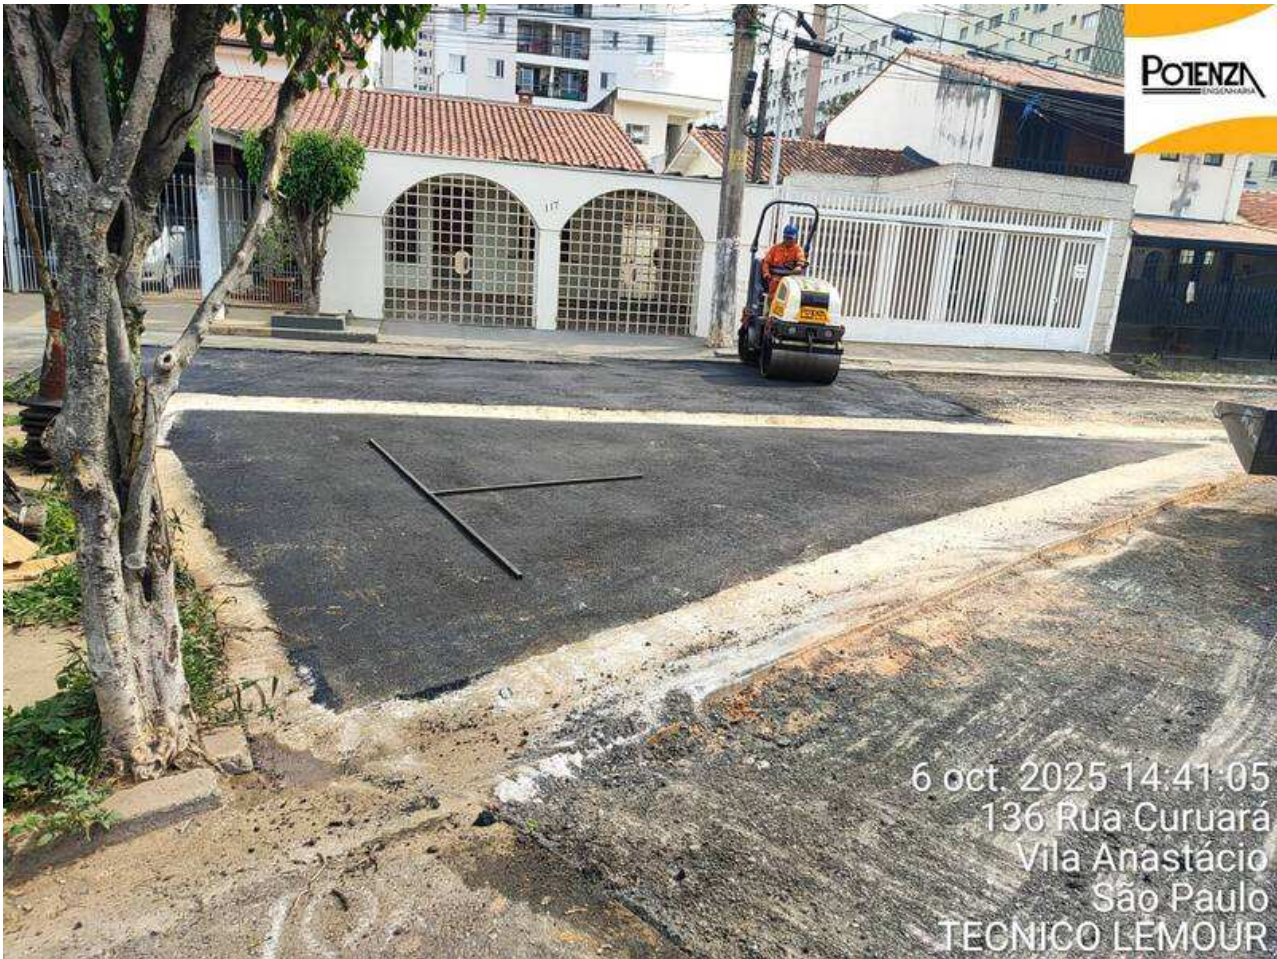
10 | ACABAMENTO → Nivel com régua após caixa pronta: Item de OS APLICAÇÃO DE MASSA DA CONCORDÂNCIA Origem: 14218075 - (Foto Capturada Em: 07/10/25 22:28, Por: mxintadm)

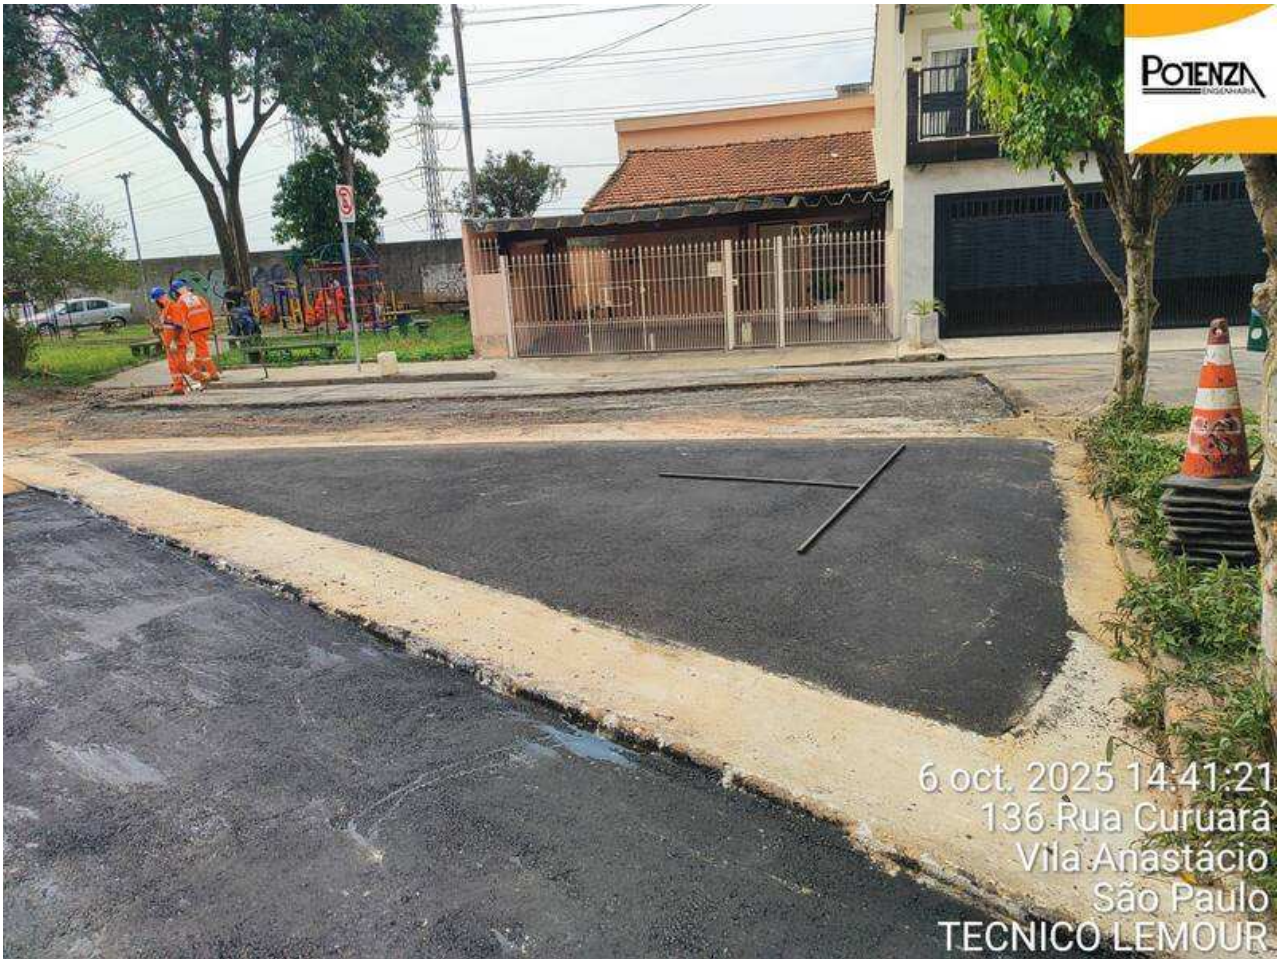
12 | ACABAMENTO → Irregularidade da via após caixa pronta: Item de OS APLICAÇÃO DE MASSA DA CONCORDÂNCIA Origem: 14218075 - (Foto Capturada Em: 07/10/25 22:28, Por: mxintadm)

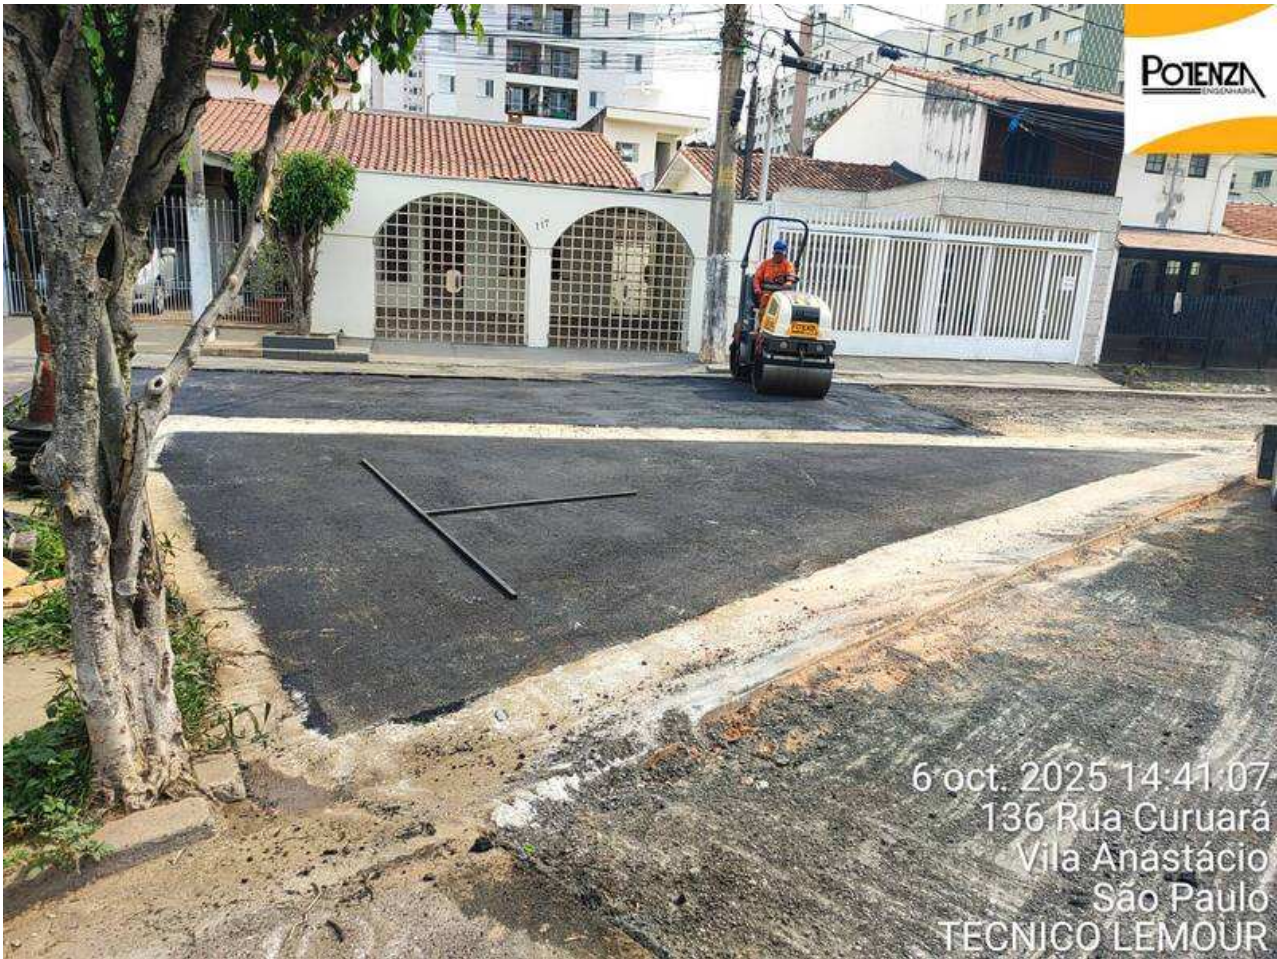
13 | ACABAMENTO → Irregularidade da via após caixa pronta: Item de OS APLICAÇÃO DE MASSA DA CONCORDÂNCIA Origem: 14218075 - (Foto Capturada Em: 07/10/25 22:28, Por: mxintadm)

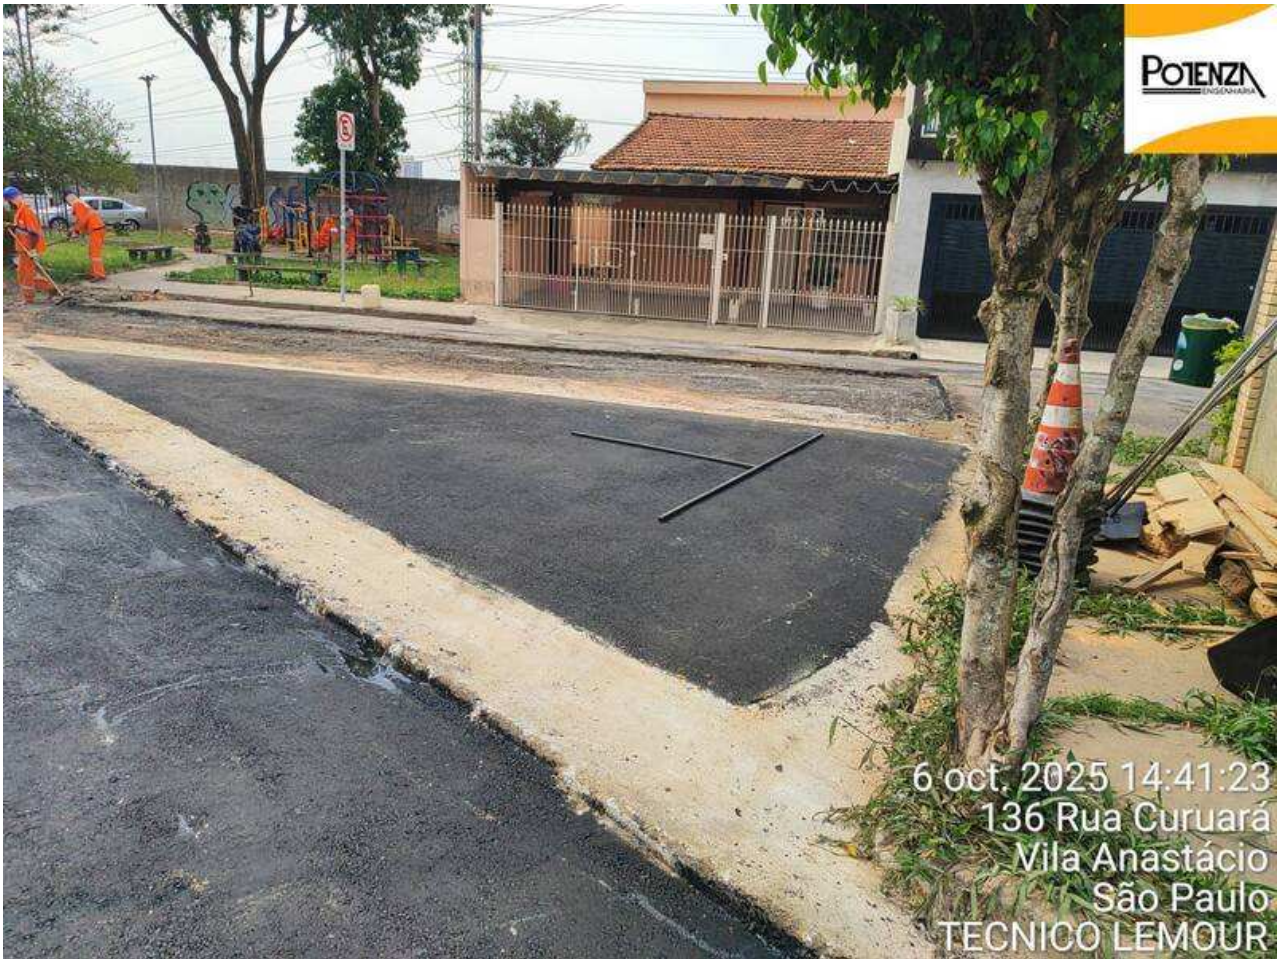
14 | ACABAMENTO → Irregularidade da via após caixa pronta: Item de OS APLICAÇÃO DE MASSA DA CONCORDÂNCIA Origem: 14218075 - (Foto Capturada Em: 07/10/25 22:28, Por: mxintadm)

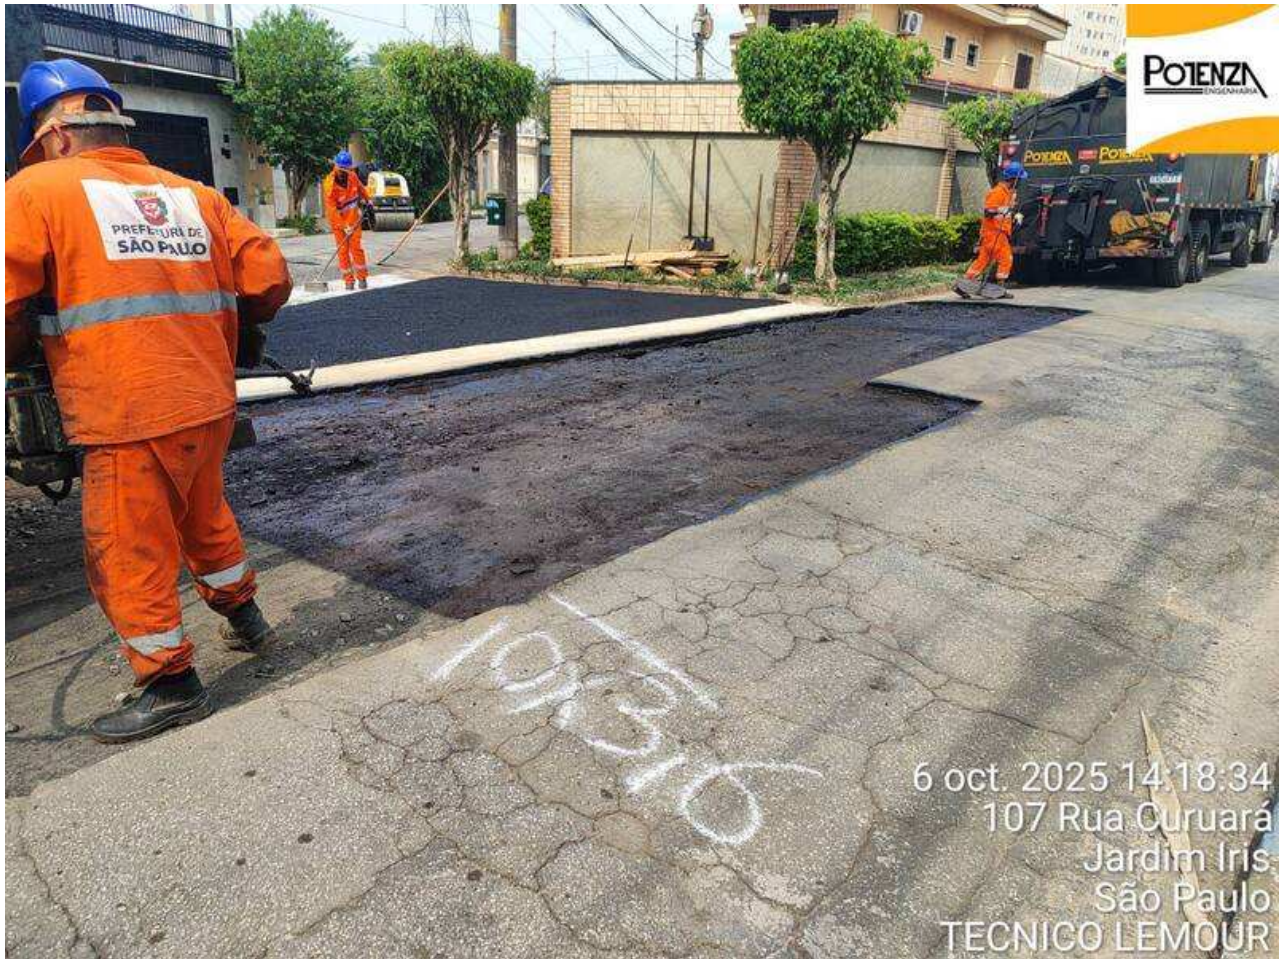
4 | APLICAÇÃO → Aplicação da Emulsão: Item de OS Origem: 14226685 - (Foto Capturada Em: 07/10/25 12:21, Por: mxintadm)

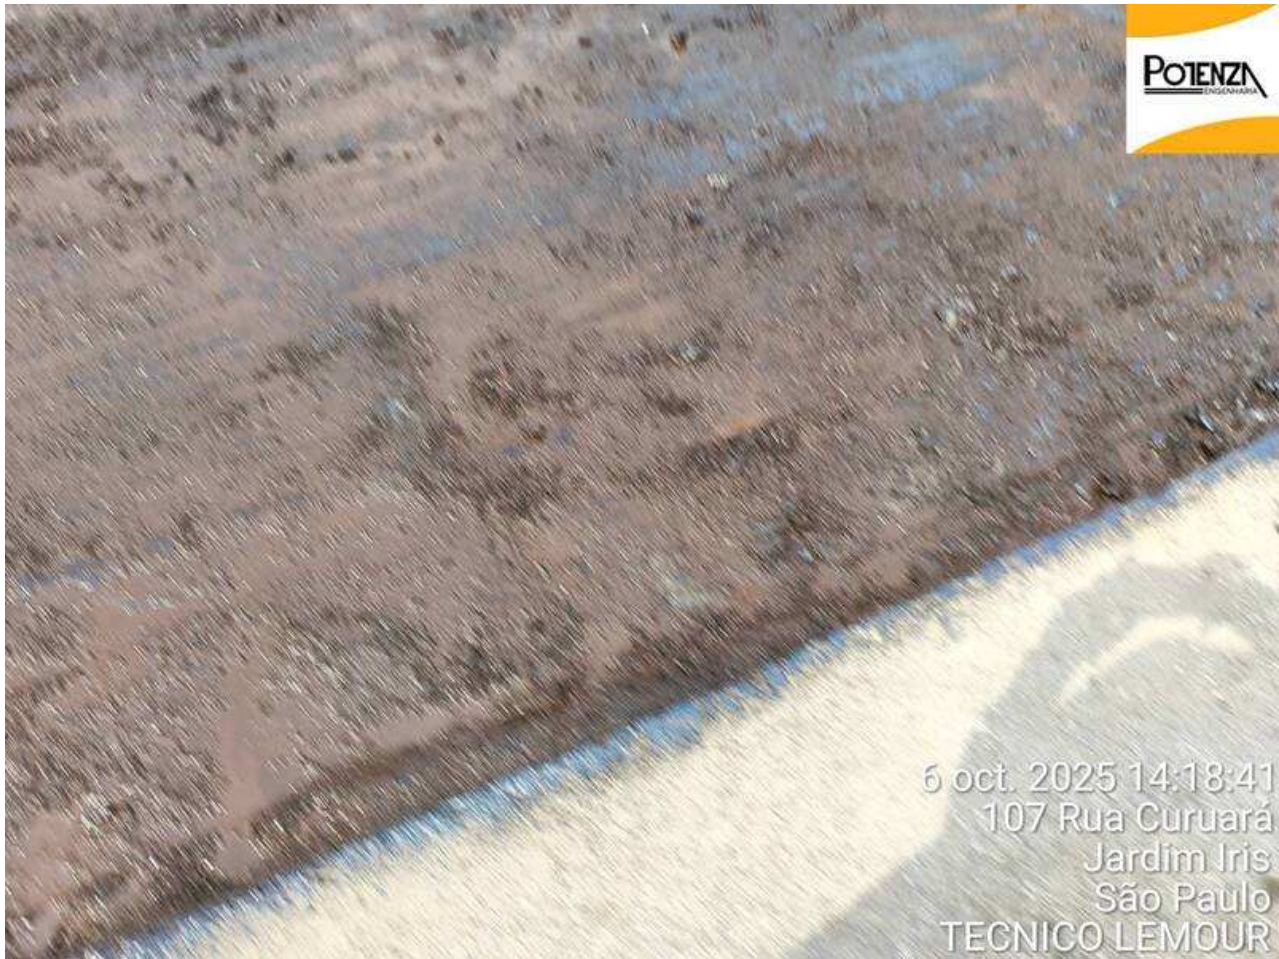
5 | APLICAÇÃO → Aplicação da Emulsão: Item de OS Origem: 14226685 - (Foto Capturada Em: 07/10/25 12:21, Por: mxintadm)

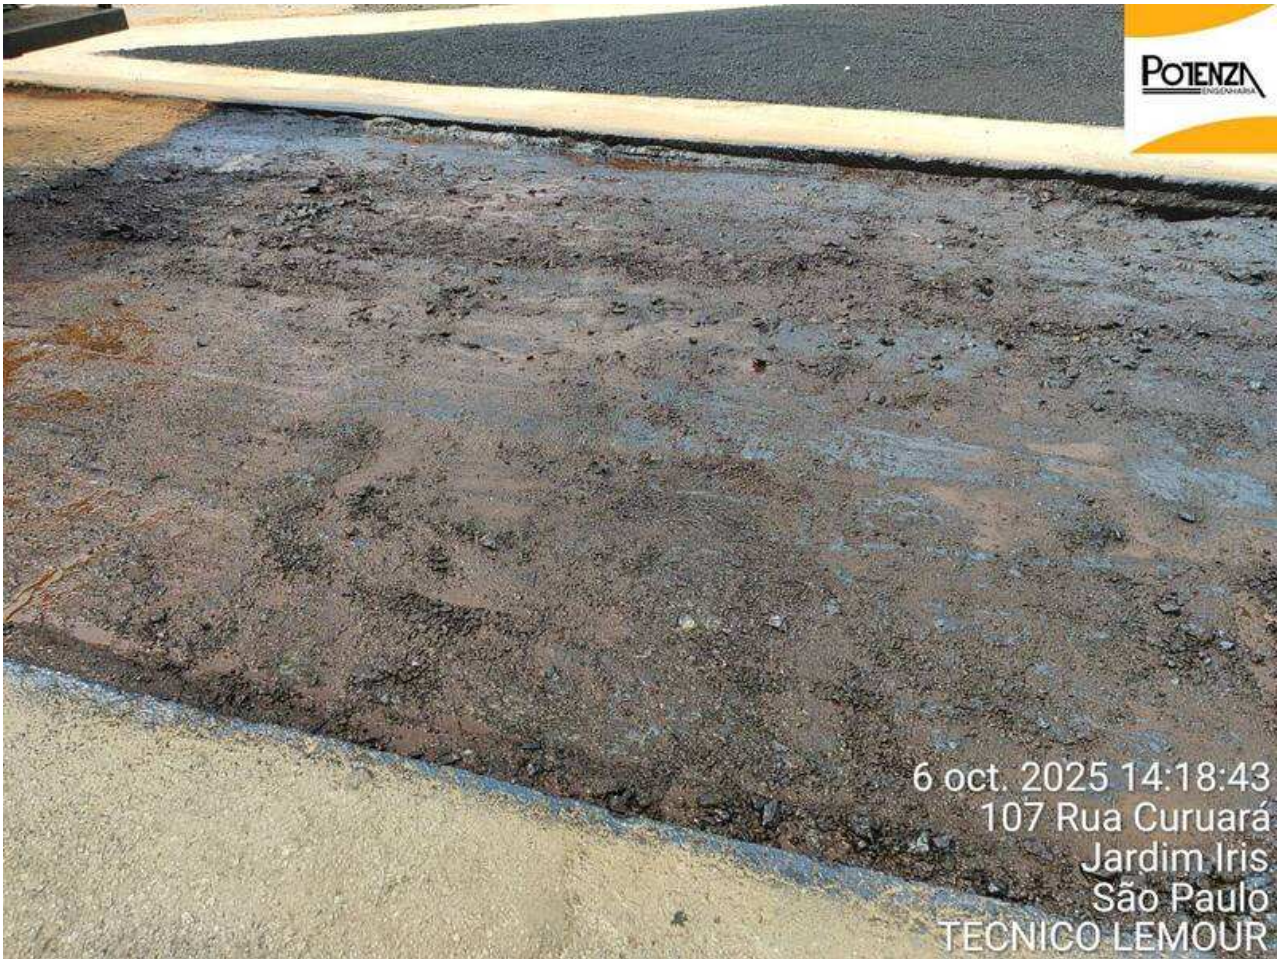
6 | APLICAÇÃO → Aplicação da Emulsão: Item de OS Origem: 14226685 - (Foto Capturada Em: 07/10/25 12:21, Por: mxintadm)

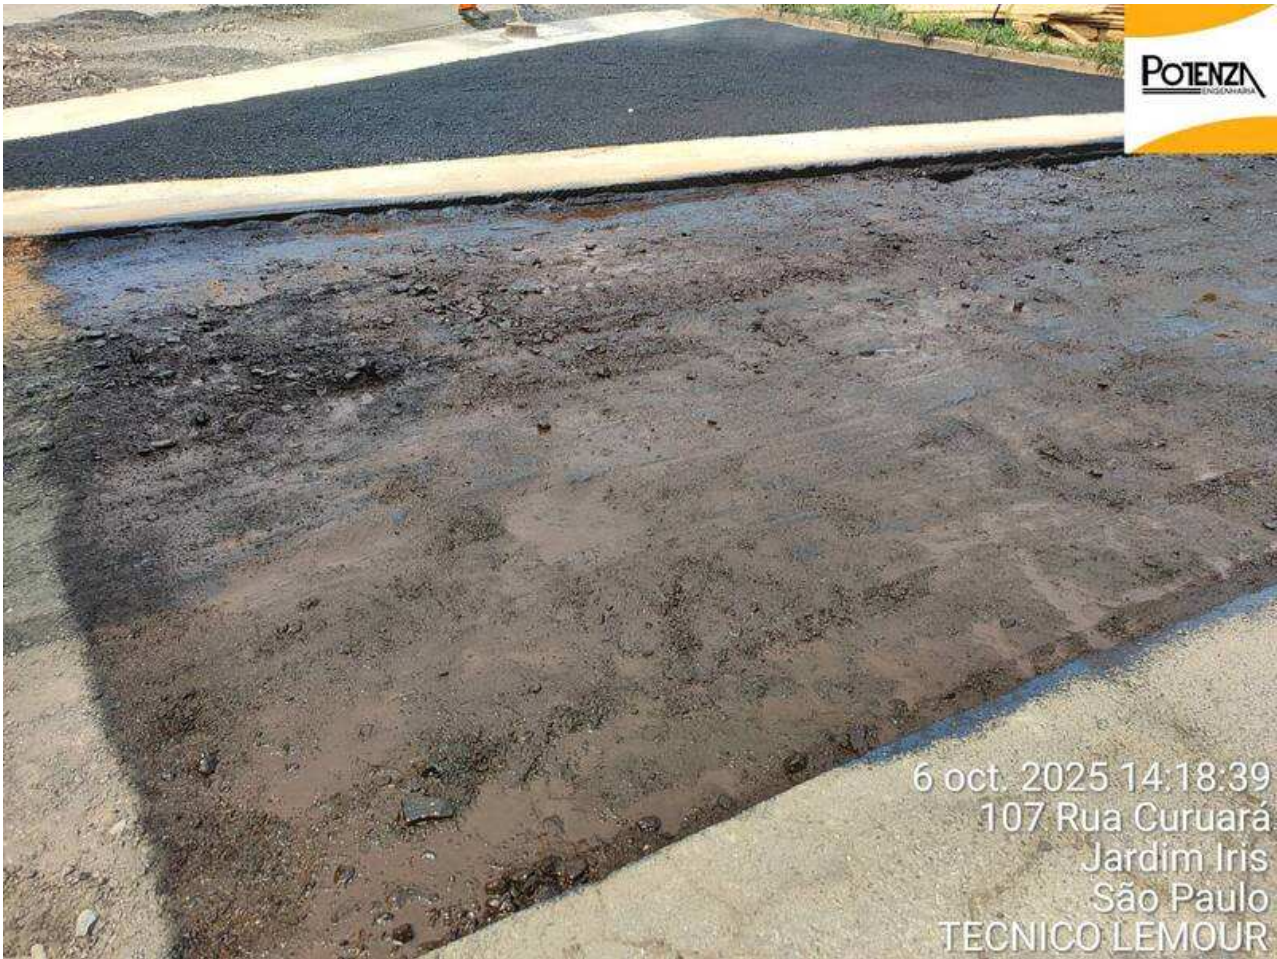
7 | APLICAÇÃO → Aplicação da Emulsão: Item de OS Origem: 14226685 - (Foto Capturada Em: 07/10/25 12:21, Por: mxintadm)

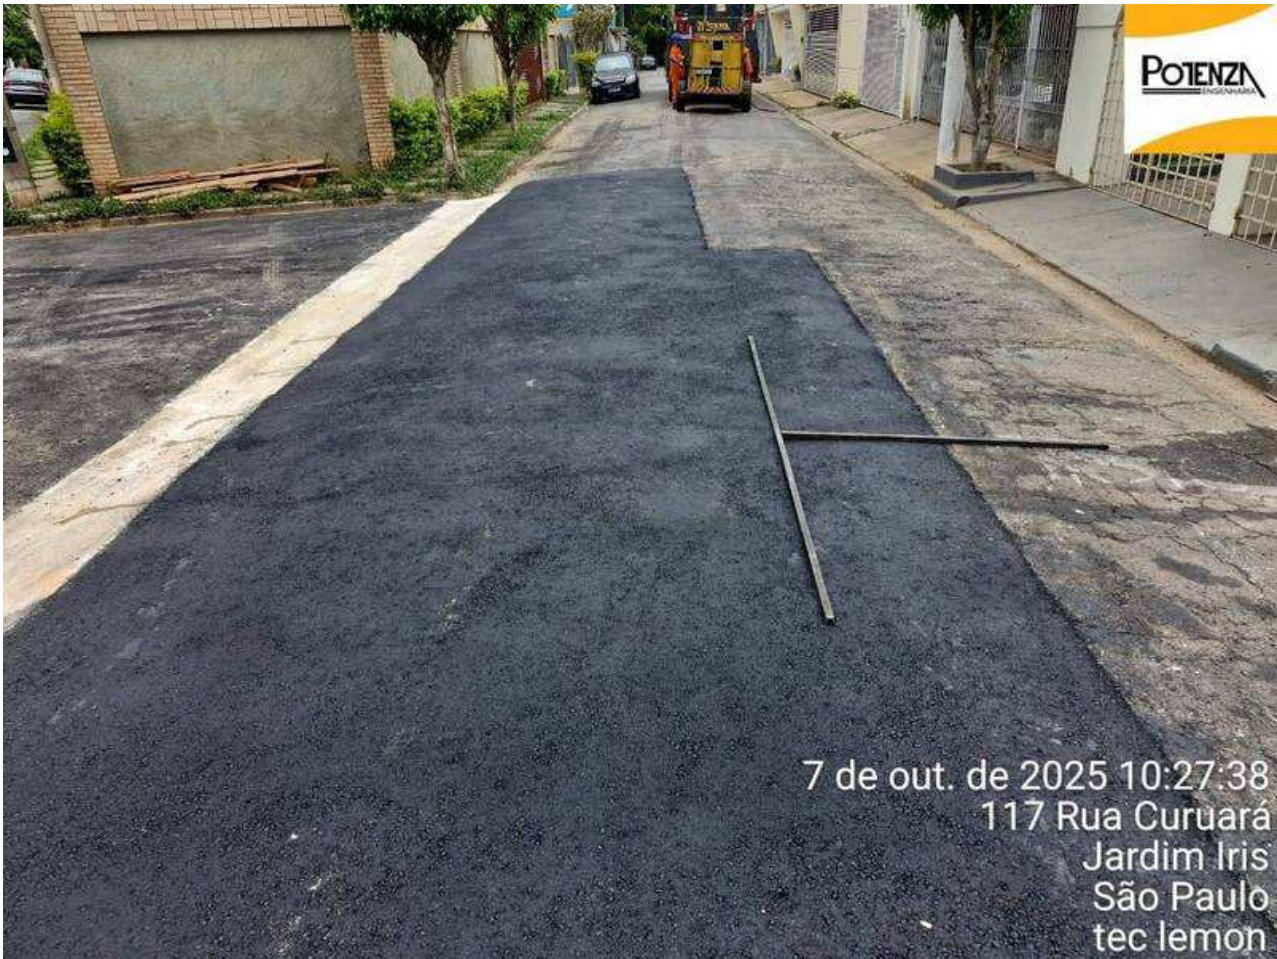
9 | ACABAMENTO → Nível com régua após caixa pronta: Item de OS Origem: 14226685 - (Foto Capturada Em: 07/10/25 12:22, Por: mxintadm)

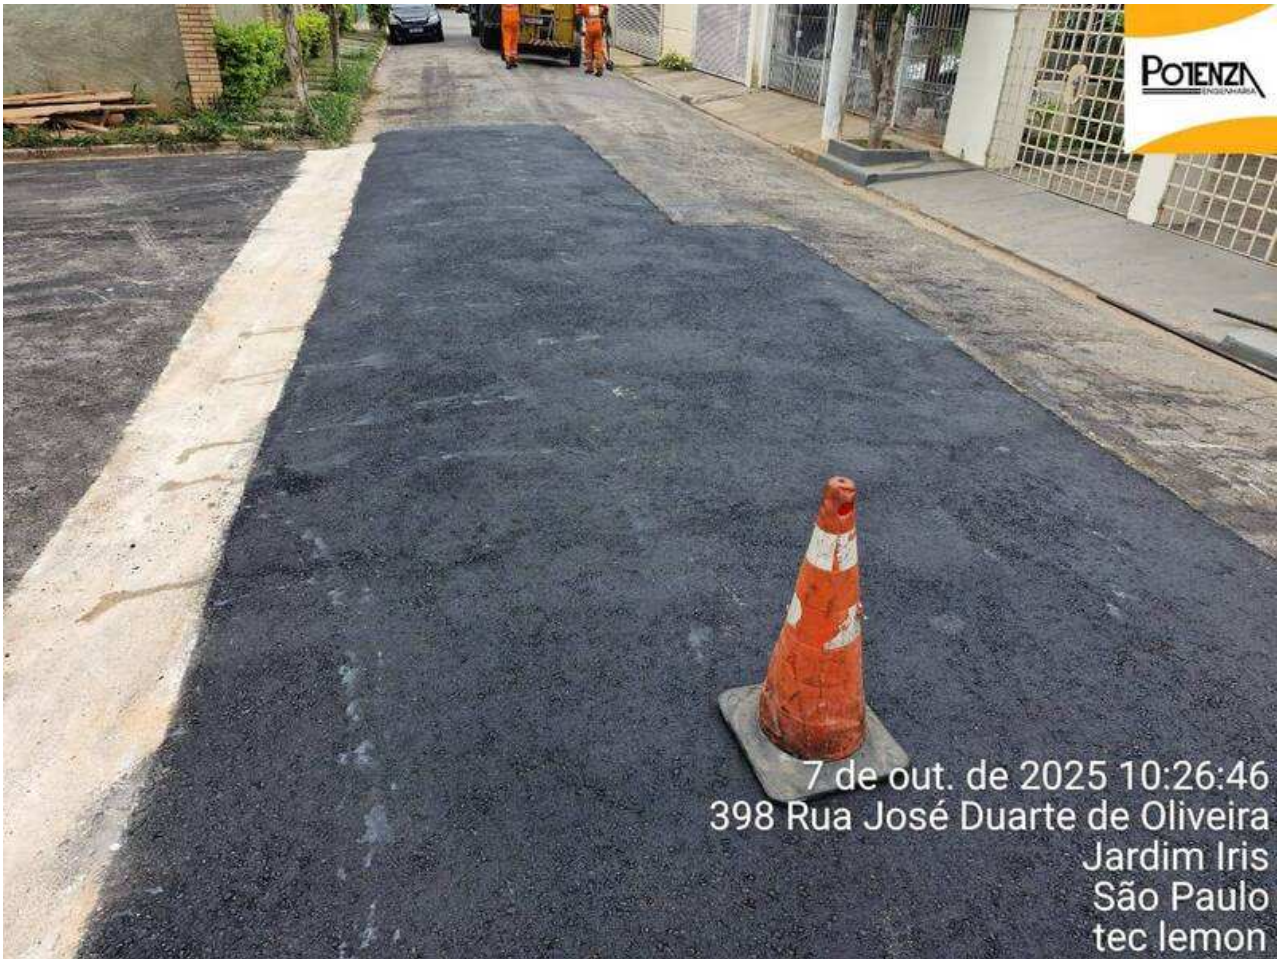
10 | ACABAMENTO → Irregularidade da via após caixa pronta: Item de OS Origem: 14226685 - (Foto Capturada Em: 07/10/25 12:22, Por: mxintadm)
