**Ofício ATL SEI nº 144796310**

**ASSUNTO:** Ofício SGP-23 nº 1477/2025 - Indicação nº 614/2025. Solicitação de recapeamento na Rua Curuará, nº 117.

Ordem de Serviço SGZ

### TAPA BURACO DE CONCORDÂNCIA - 14191343

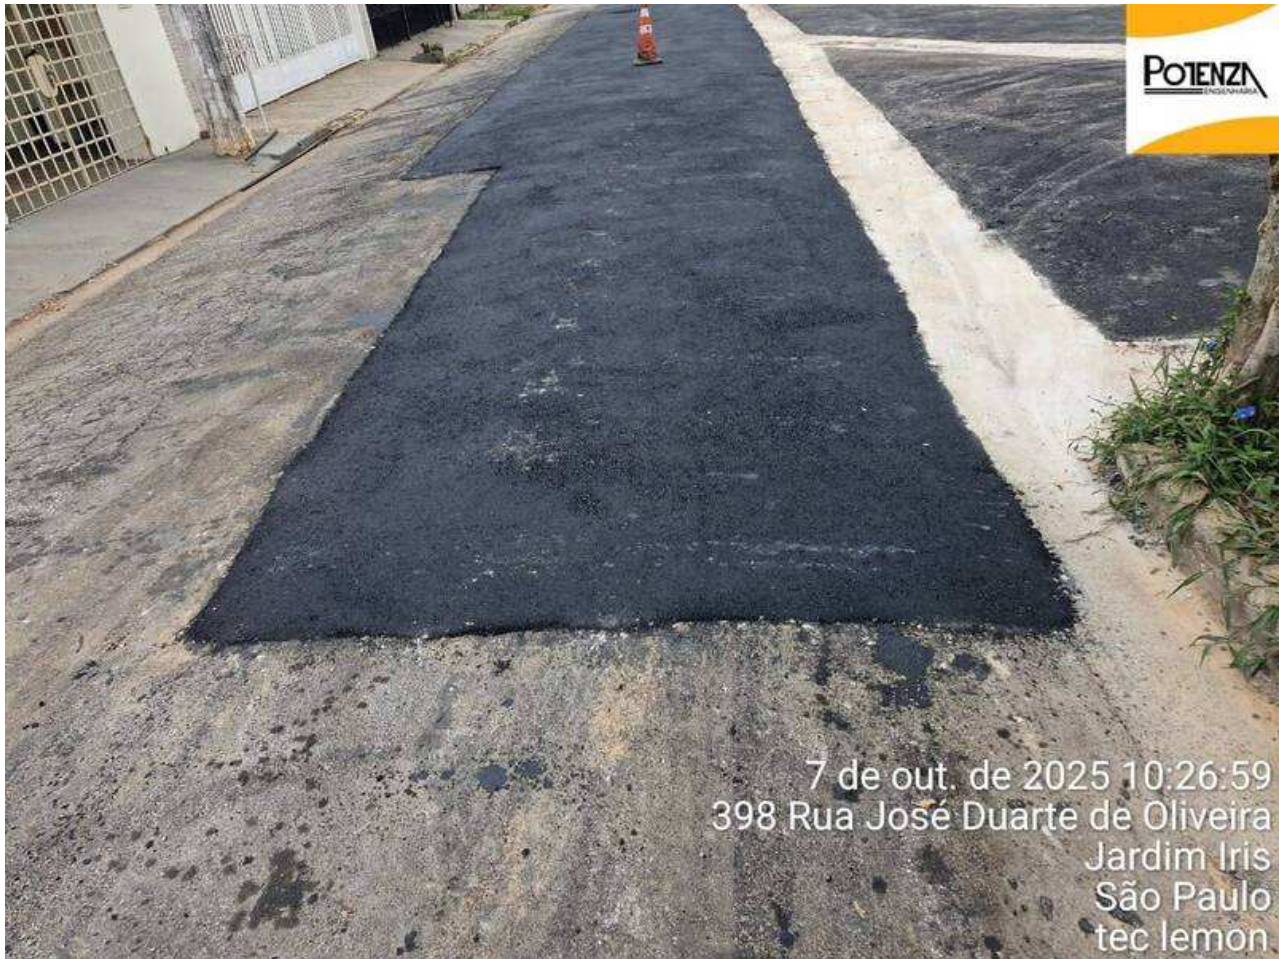
11 | ACABAMENTO → Irregularidade da via após caixa pronta: Item de OS Origem: 14226685 - (Foto Capturada Em: 07/10/25 12:22, Por: mxintadm)

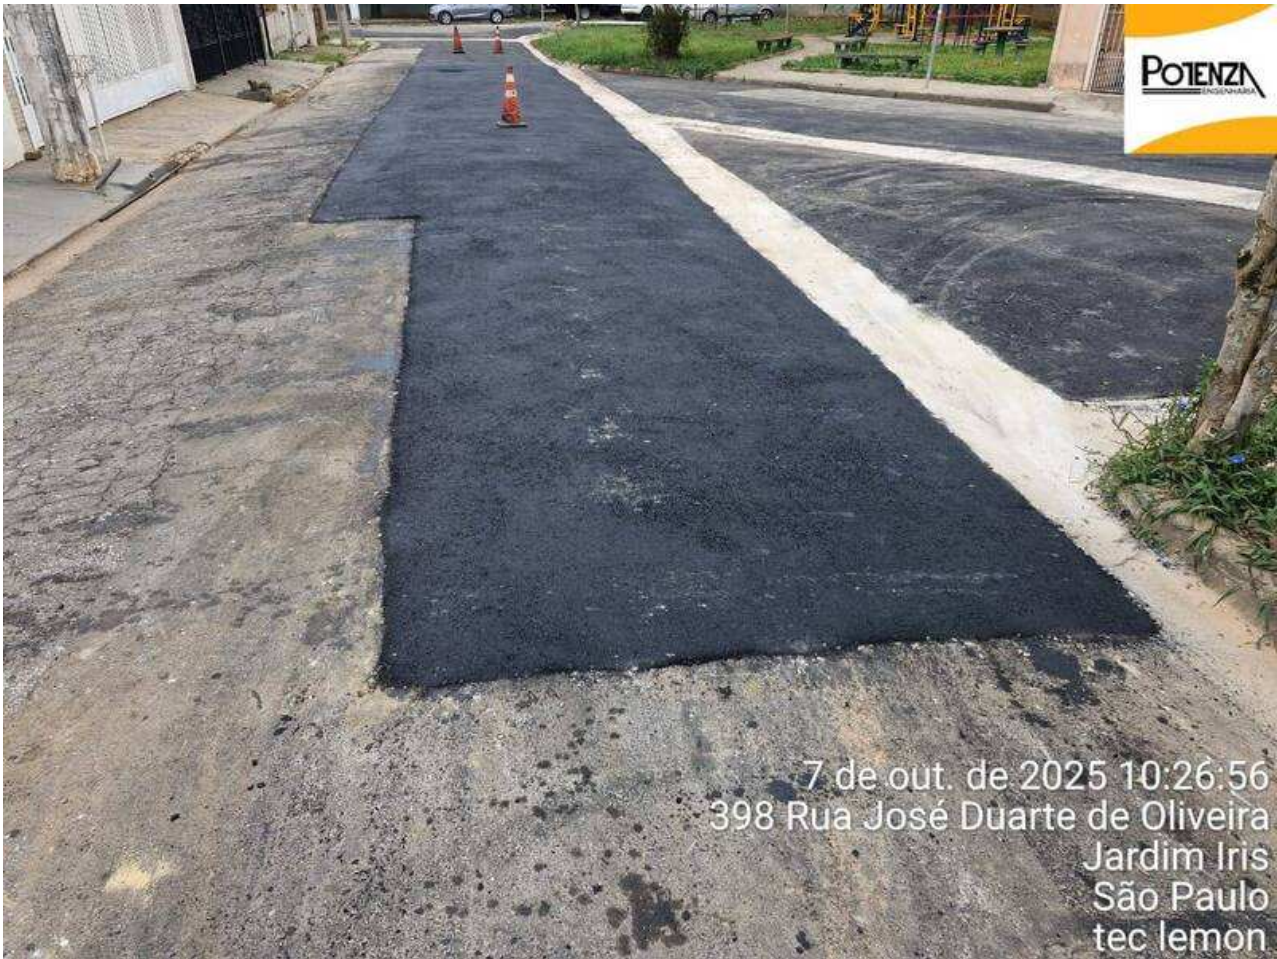
12 | ACABAMENTO → Irregularidade da via após caixa pronta: Item de OS Origem: 14226685 - (Foto Capturada Em: 07/10/25 12:22, Por: mxintadm)

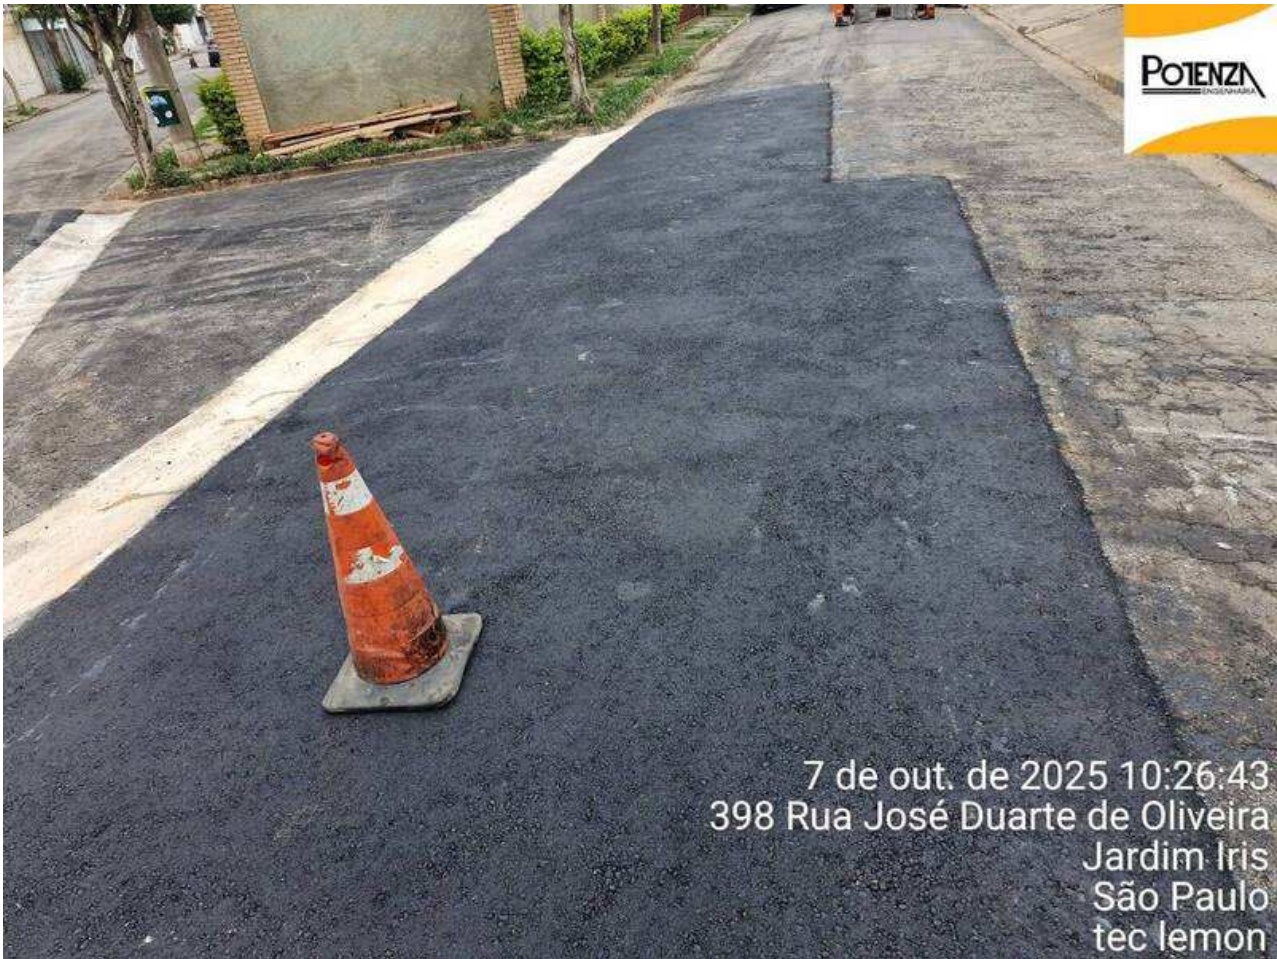
13 | ACABAMENTO → Irregularidade da via após caixa pronta: Item de OS Origem: 14226685 - (Foto Capturada Em: 07/10/25 12:22, Por: mxintadm)

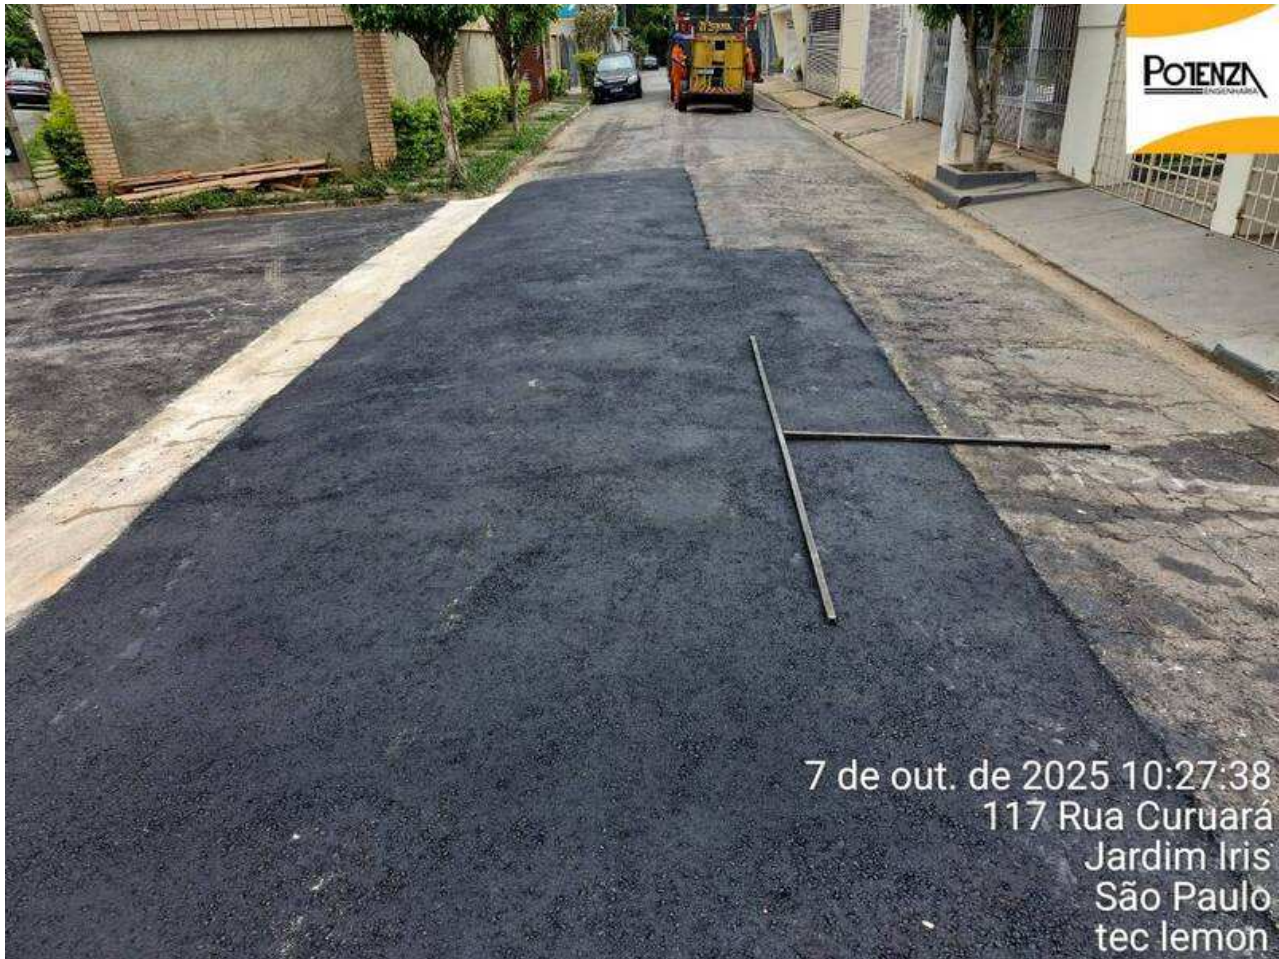
14 | ACABAMENTO → Irregularidade da via após caixa pronta: Item de OS Origem: 14226685 - (Foto Capturada Em: 07/10/25 12:22, Por: mxintadm)

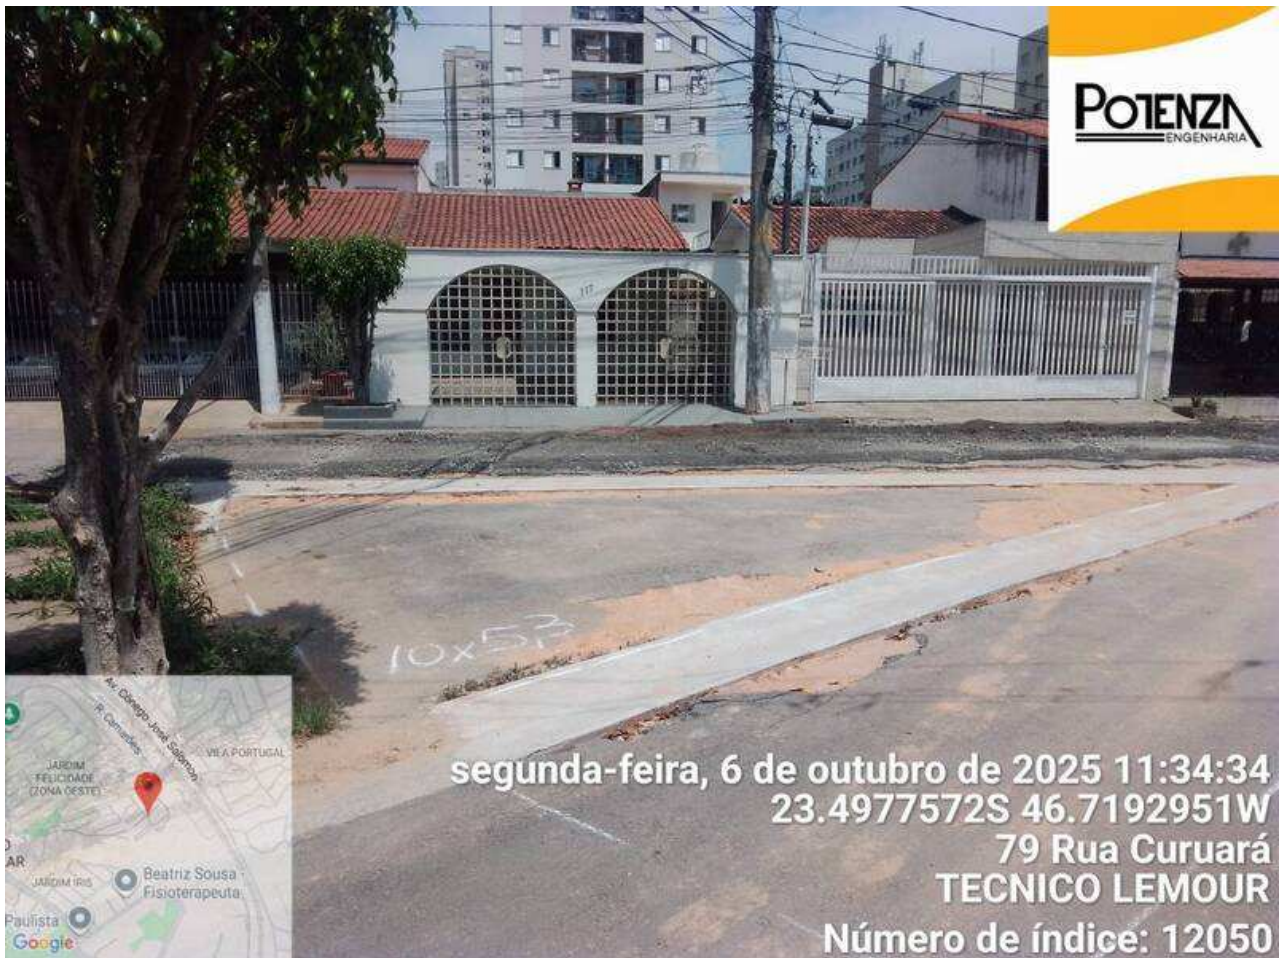
7 | Demarcação da caixa: Item de OS Origem: 14218074 - (Foto Capturada Em: 07/10/25 11:58, Por: mxintadm)

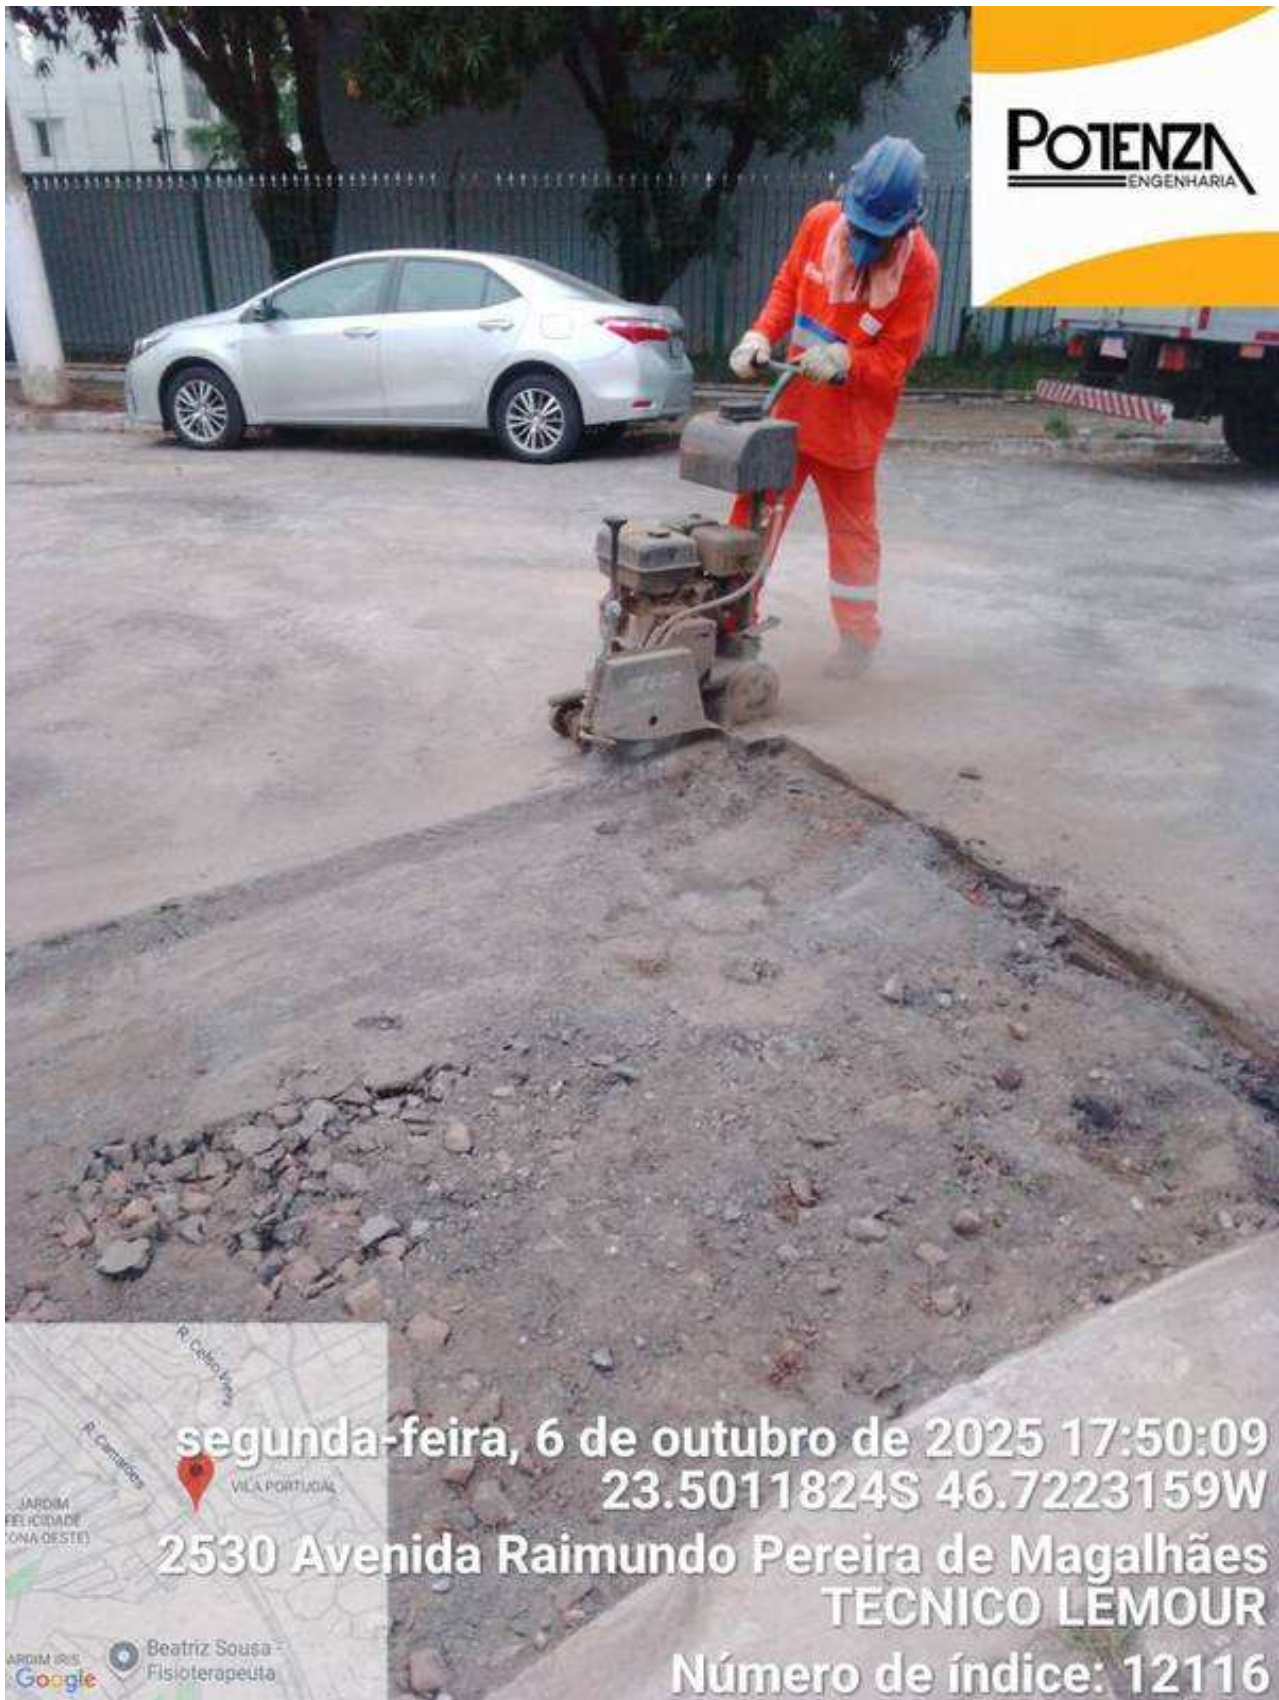
8 | RECORTE → Fresadora e serra clipper: Item de OS Origem: 14218074 - (Foto Capturada Em: 07/10/25 11:59, Por: mxintadm)

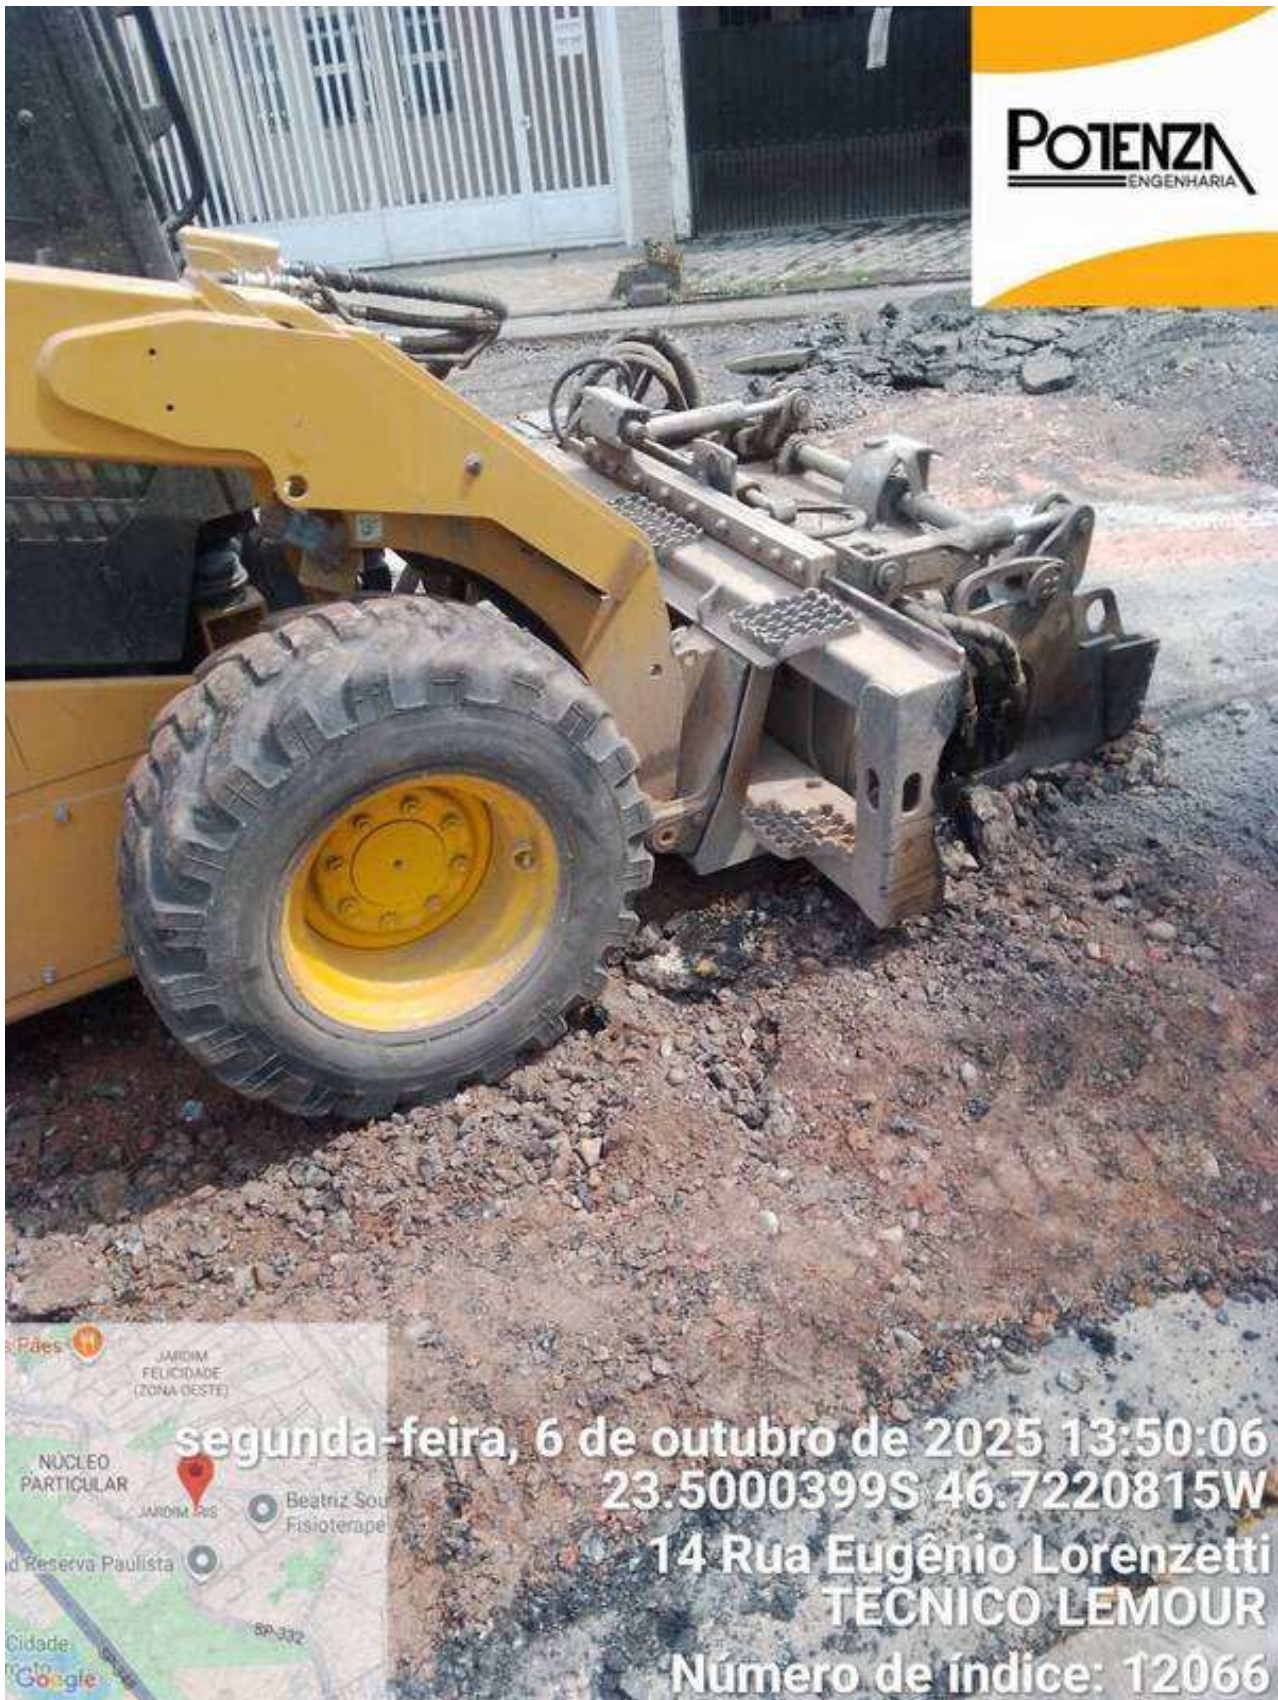
9 | RECORTE → Fresadora e serra clipper: Item de OS Origem: 14218074 - (Foto Capturada Em: 07/10/25 11:59, Por: mxintadm)

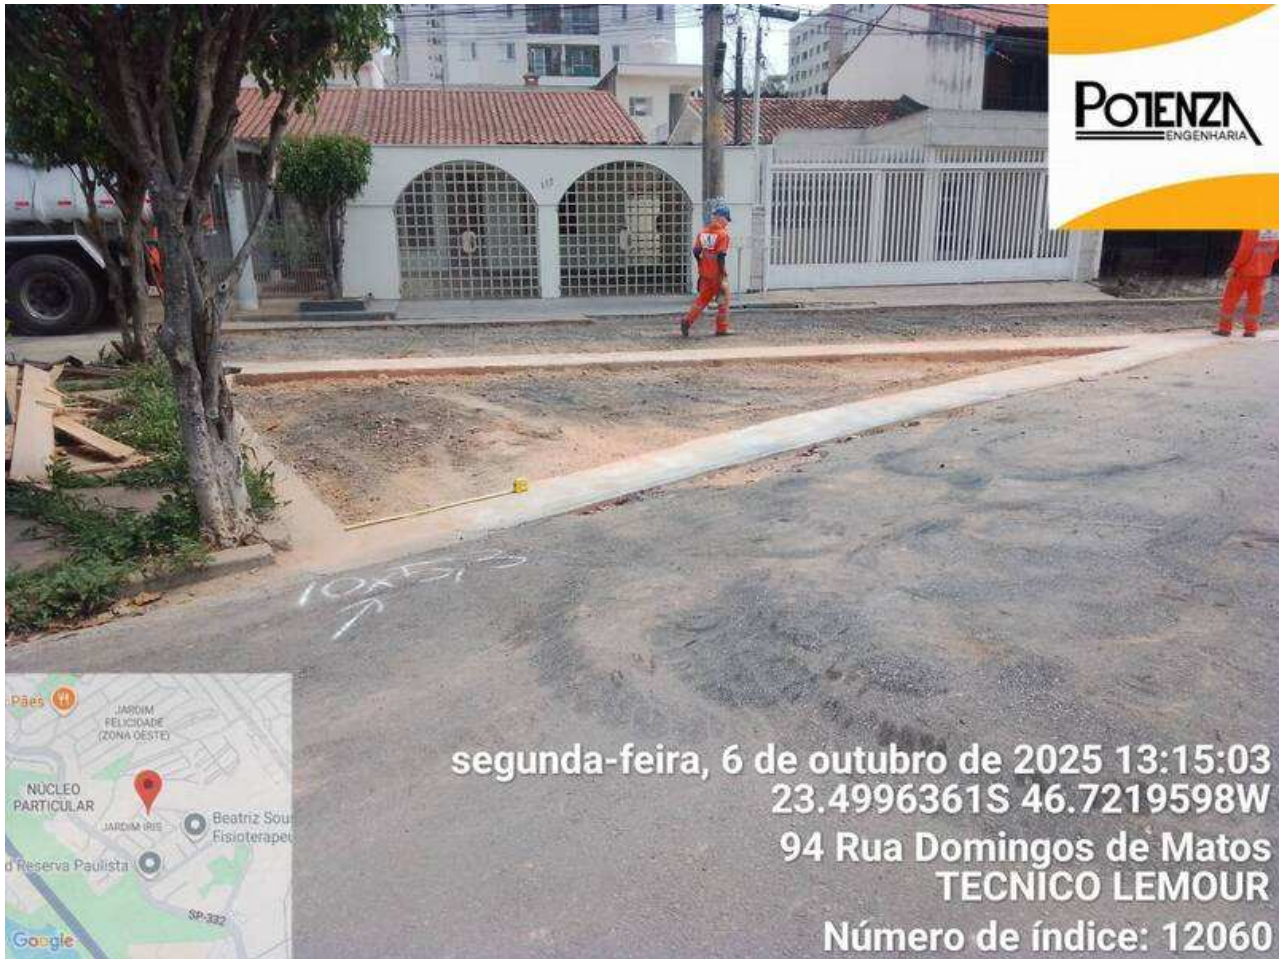
10 | RECORTE → Limpeza da caixa com a trena de 1m, após a serra clipper: Item de OS Origem: 14218074 - (Foto Capturada Em: 07/10/25 12:00, Por: mxintadm)

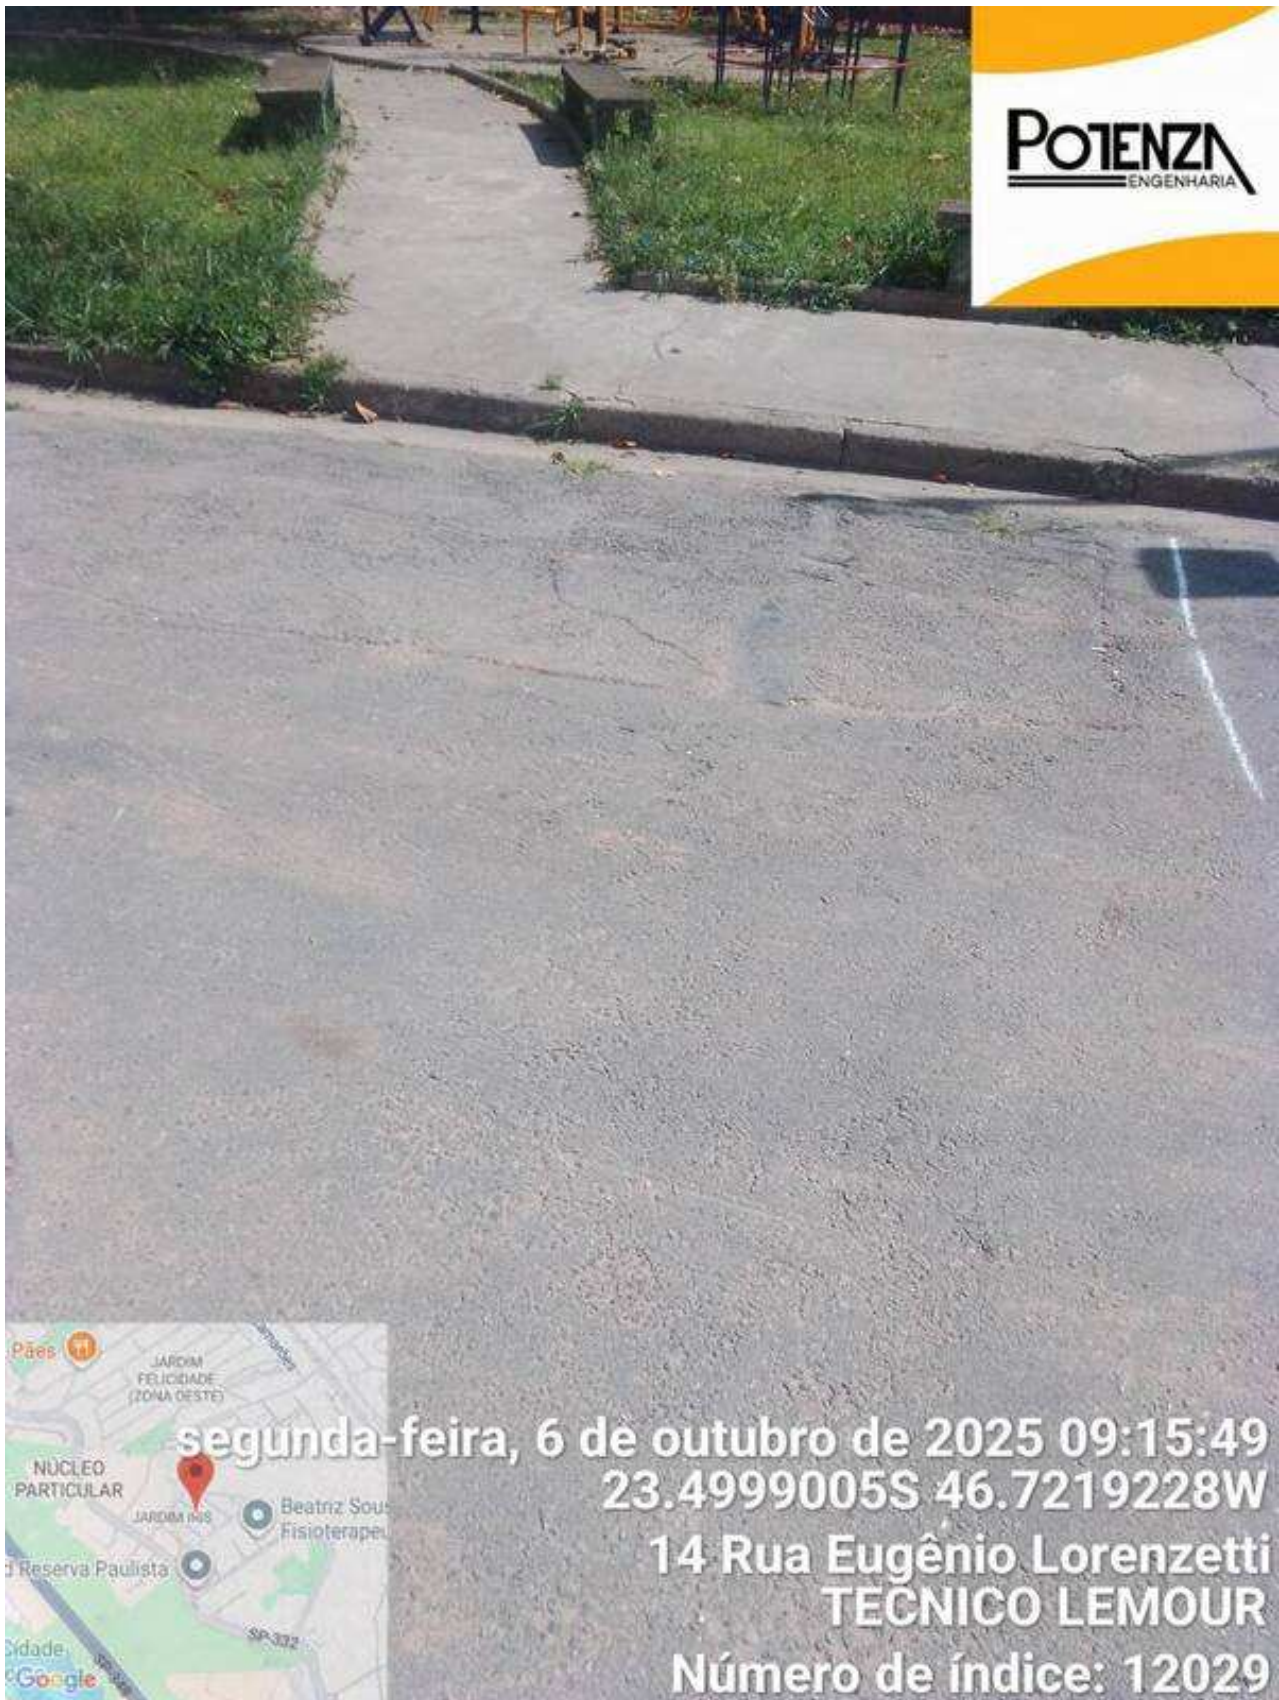
7 | Inspeção: Item de OS Origem: 14221801 - (Foto Capturada Em: 06/10/25 21:16, Por: mxintadm)

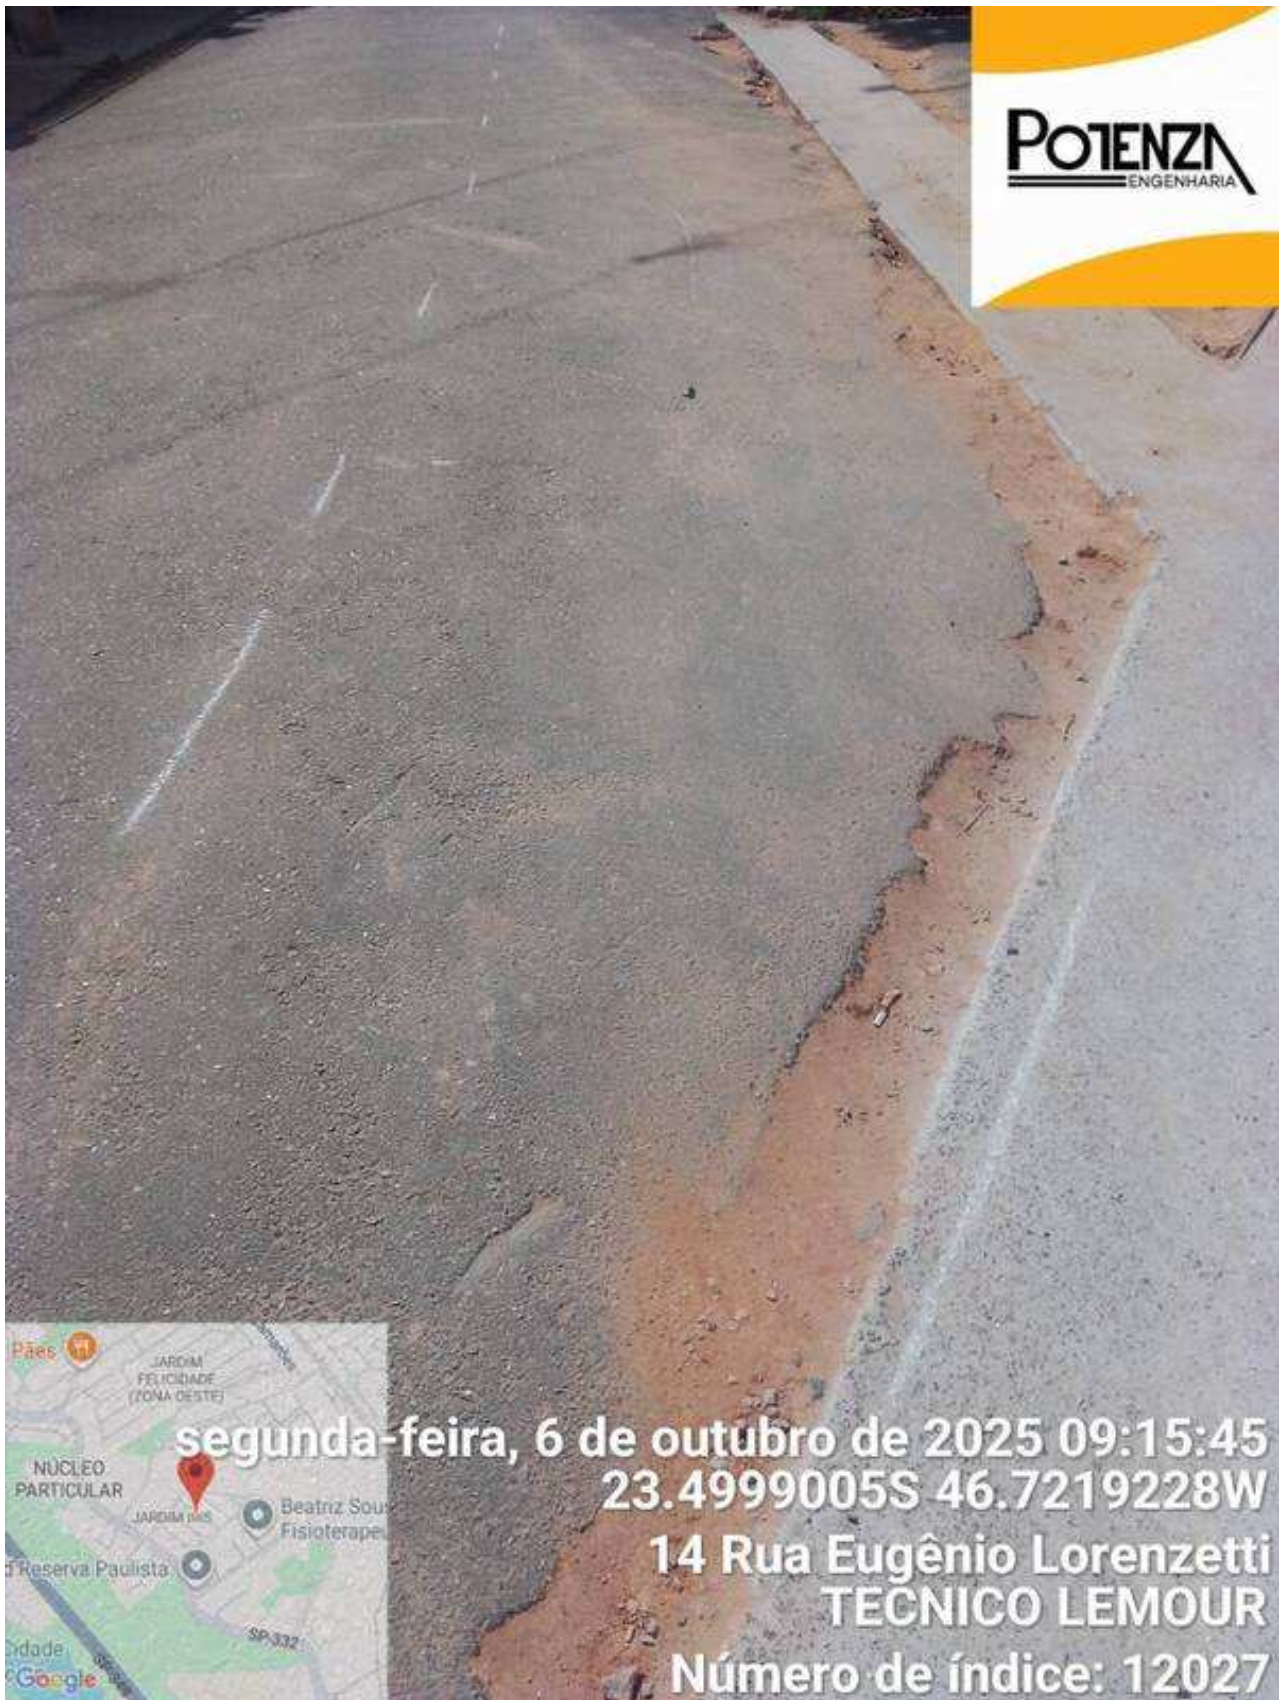
8 | Inspeção: Item de OS Origem: 14221801 - (Foto Capturada Em: 06/10/25 21:16, Por: mxintadm)

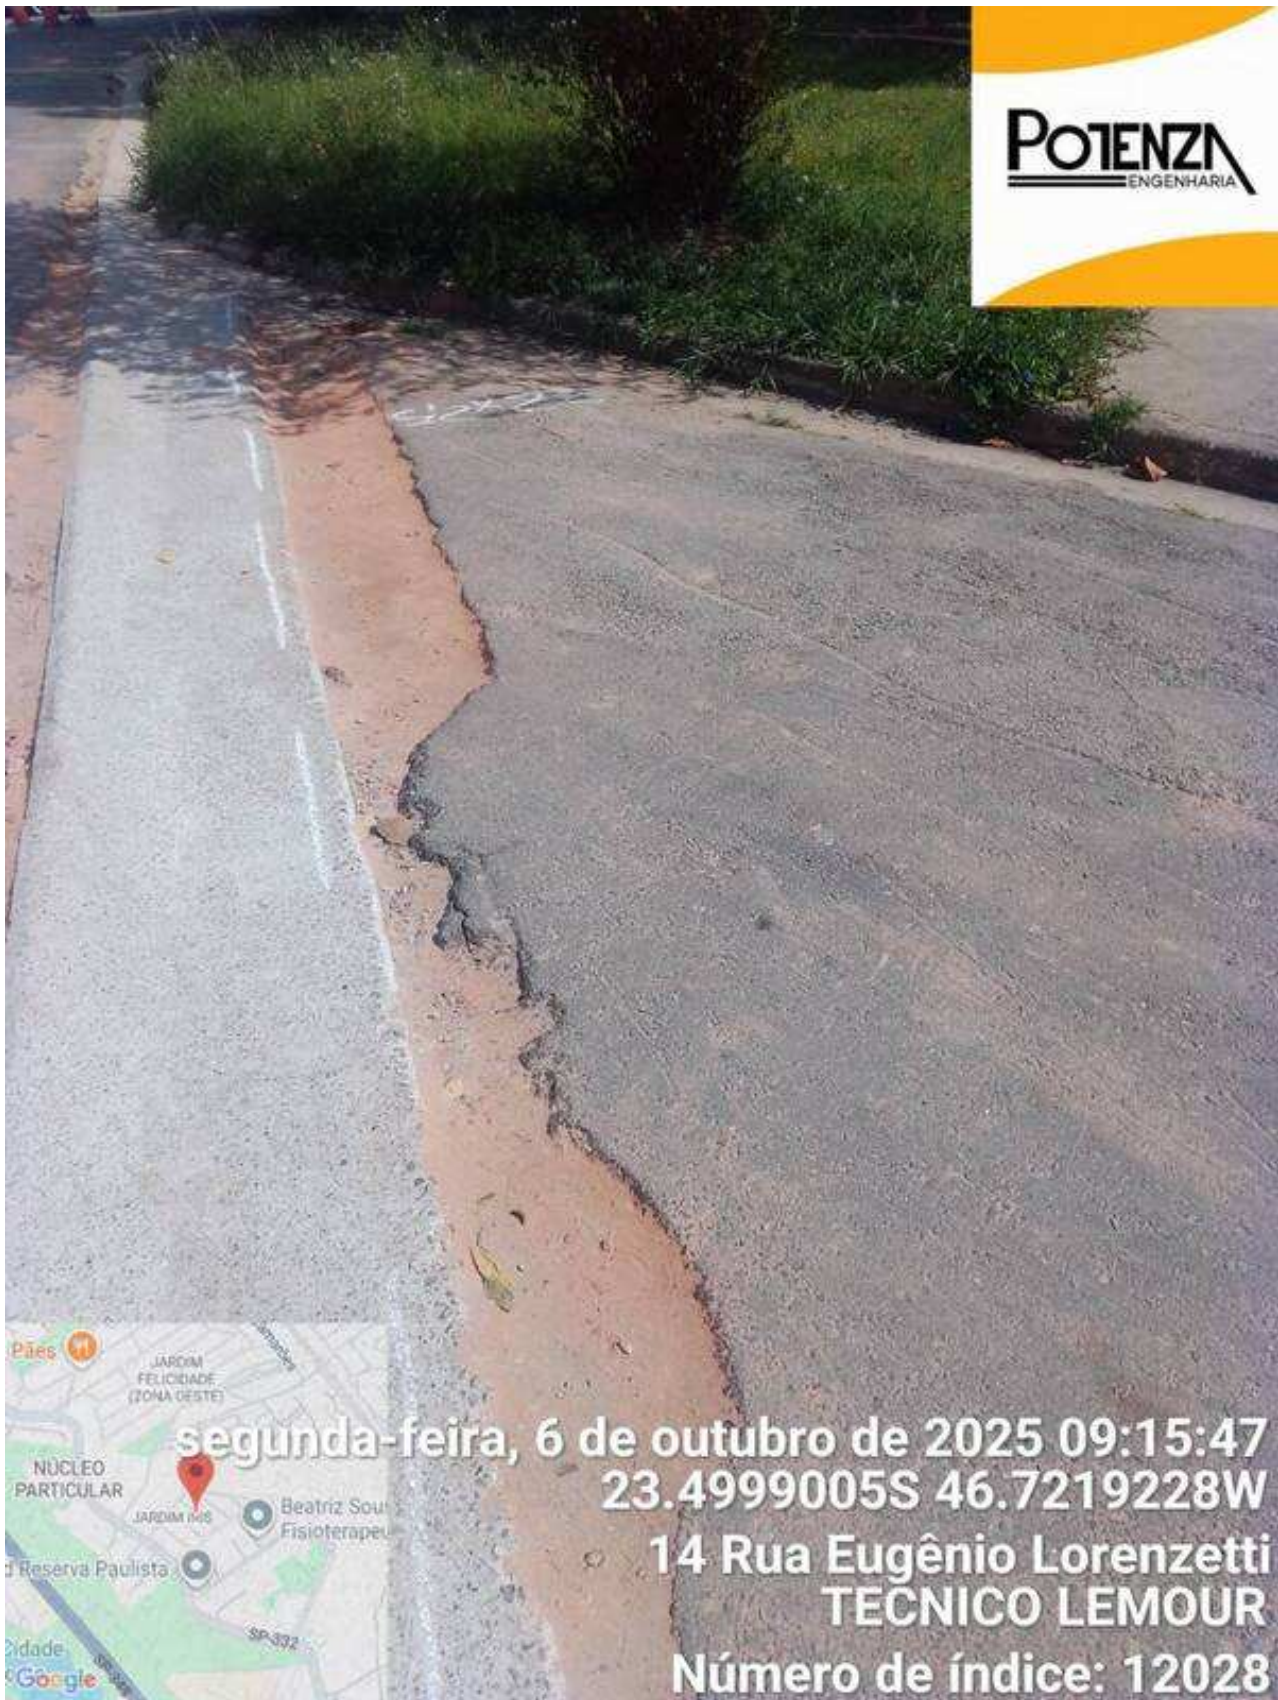
9 | Demarcação da caixa: Item de OS Origem: 14221801 - (Foto Capturada Em: 06/10/25 21:17, Por: mxintadm)

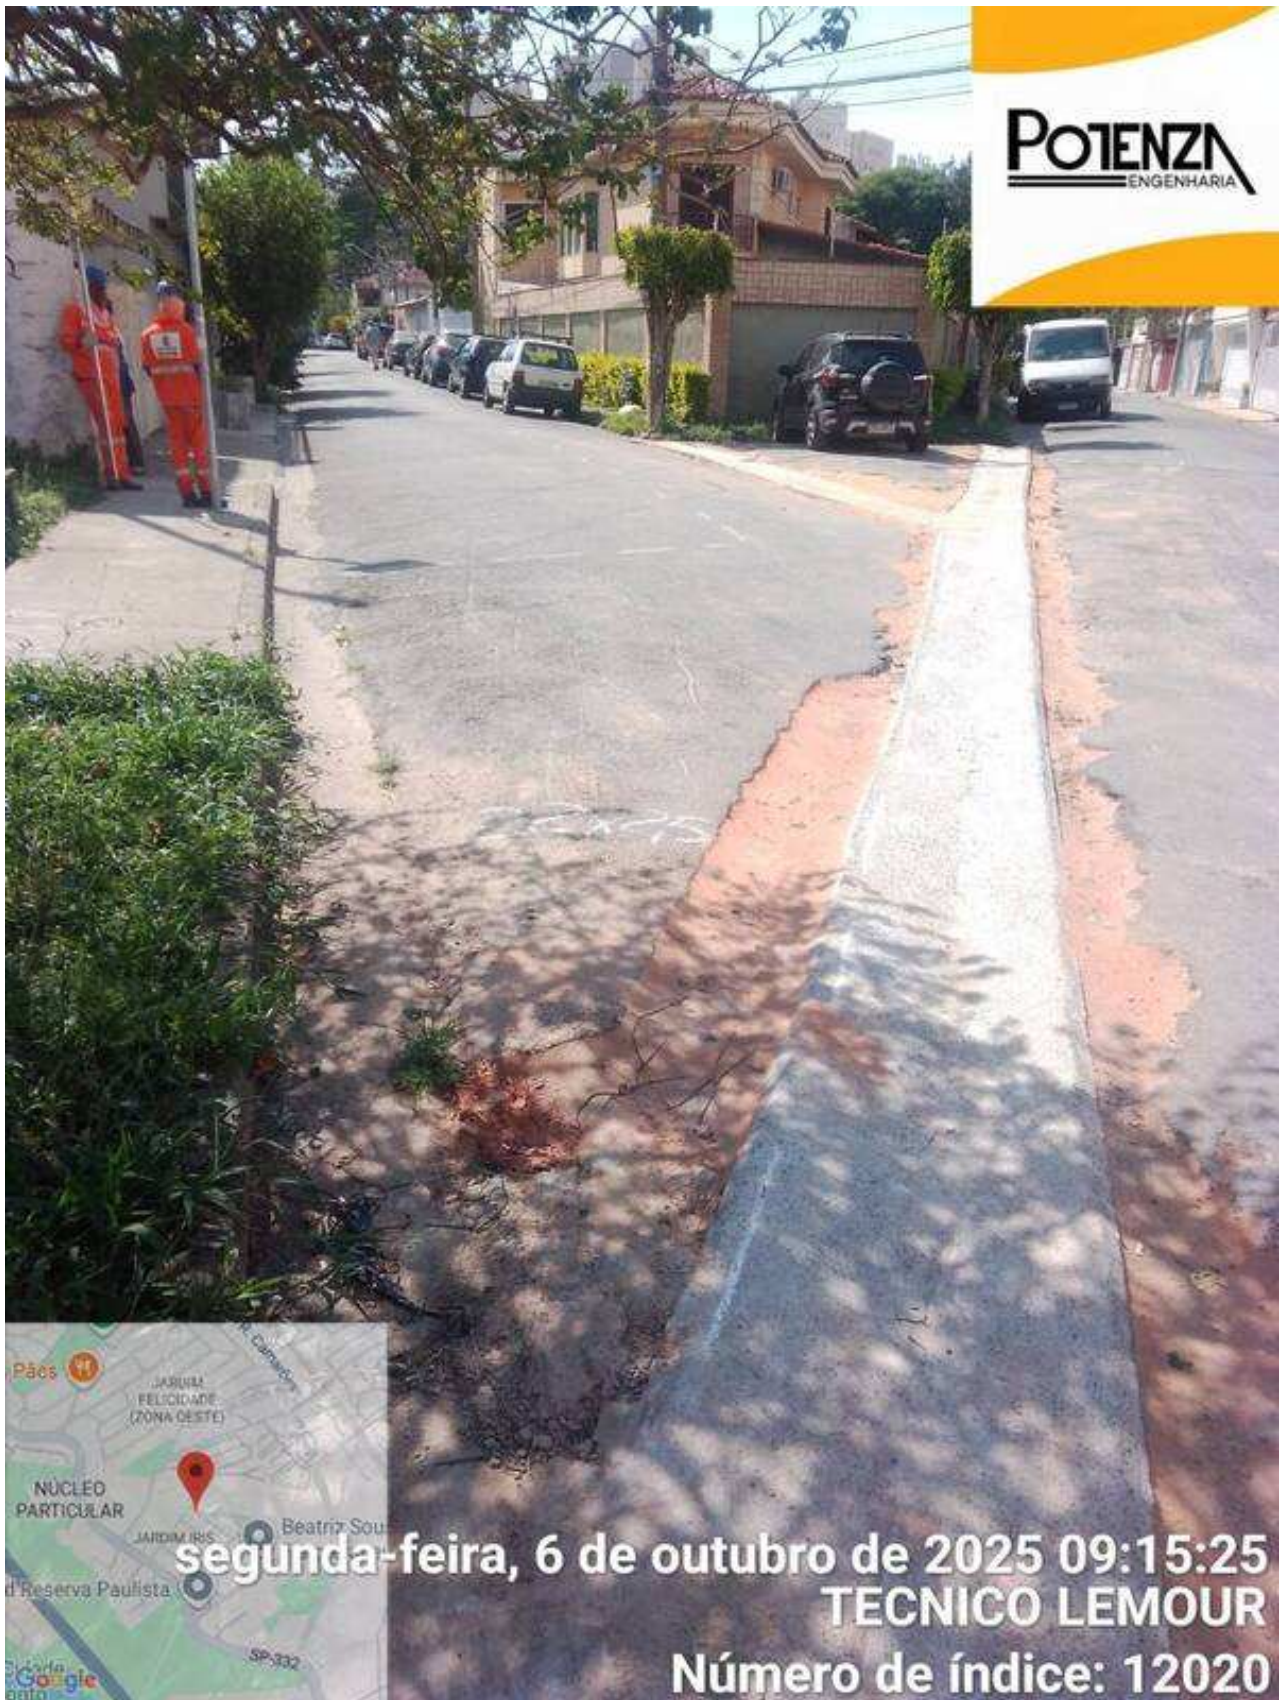
10 | RECORTE → Fresadora e serra clipper: Item de OS Origem: 14221801 - (Foto Capturada Em: 06/10/25 21:17, Por: mxintadm)

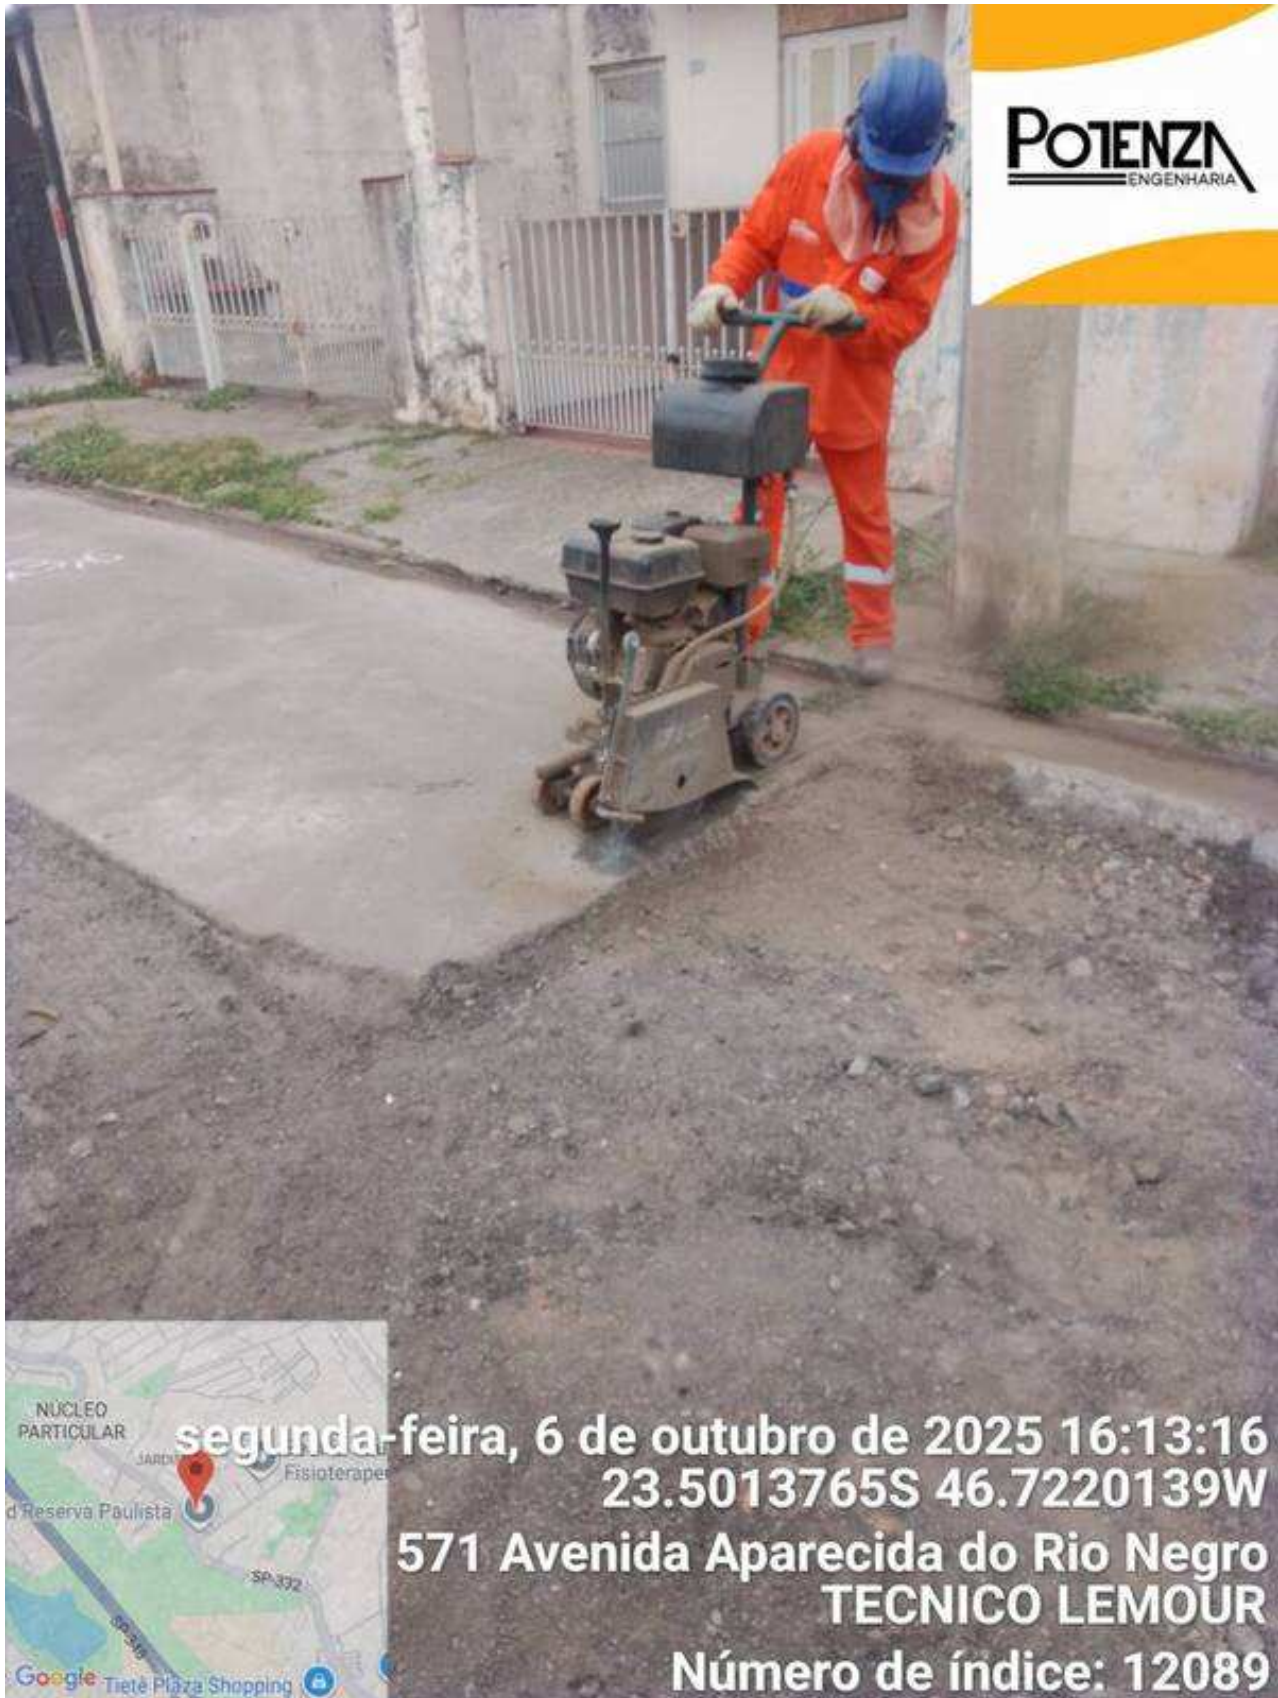
11 | RECORTE → Fresadora e serra clipper: Item de OS Origem: 14221801 - (Foto Capturada Em: 06/10/25 21:17, Por: mxintadm)
