**Ofício ATL SEI nº 144796310**

**ASSUNTO:** Ofício SGP-23 nº 1477/2025 - Indicação nº 614/2025. Solicitação de recapeamento na Rua Curuará, nº 117.

Ordem de Serviço SGZ

### TAPA BURACO DE CONCORDÂNCIA - 14191343

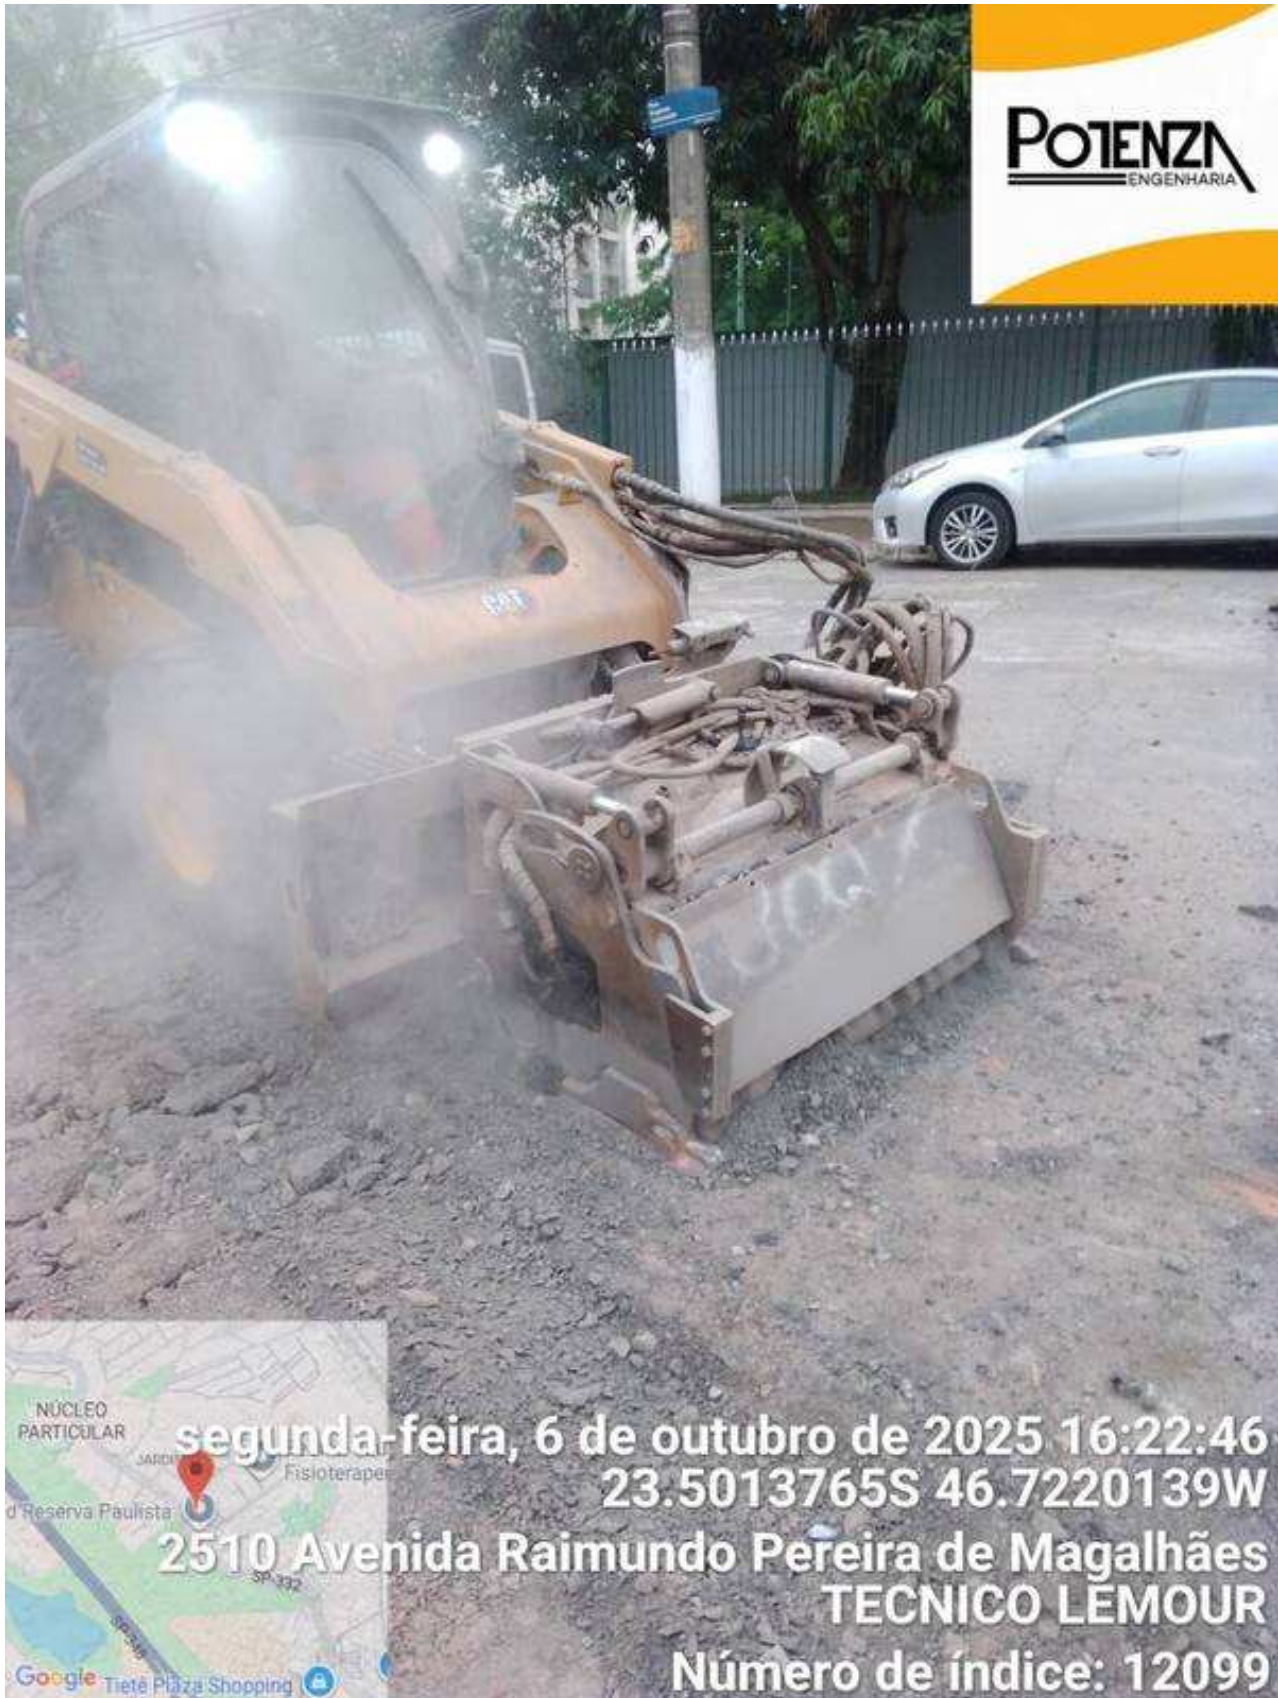
12 | RECORTE → Limpeza da caixa com a trena de 1m, após a serra clipper: Item de OS Origem: 14221801 - (Foto Capturada Em: 06/10/25 21:17, Por: mxintadm)

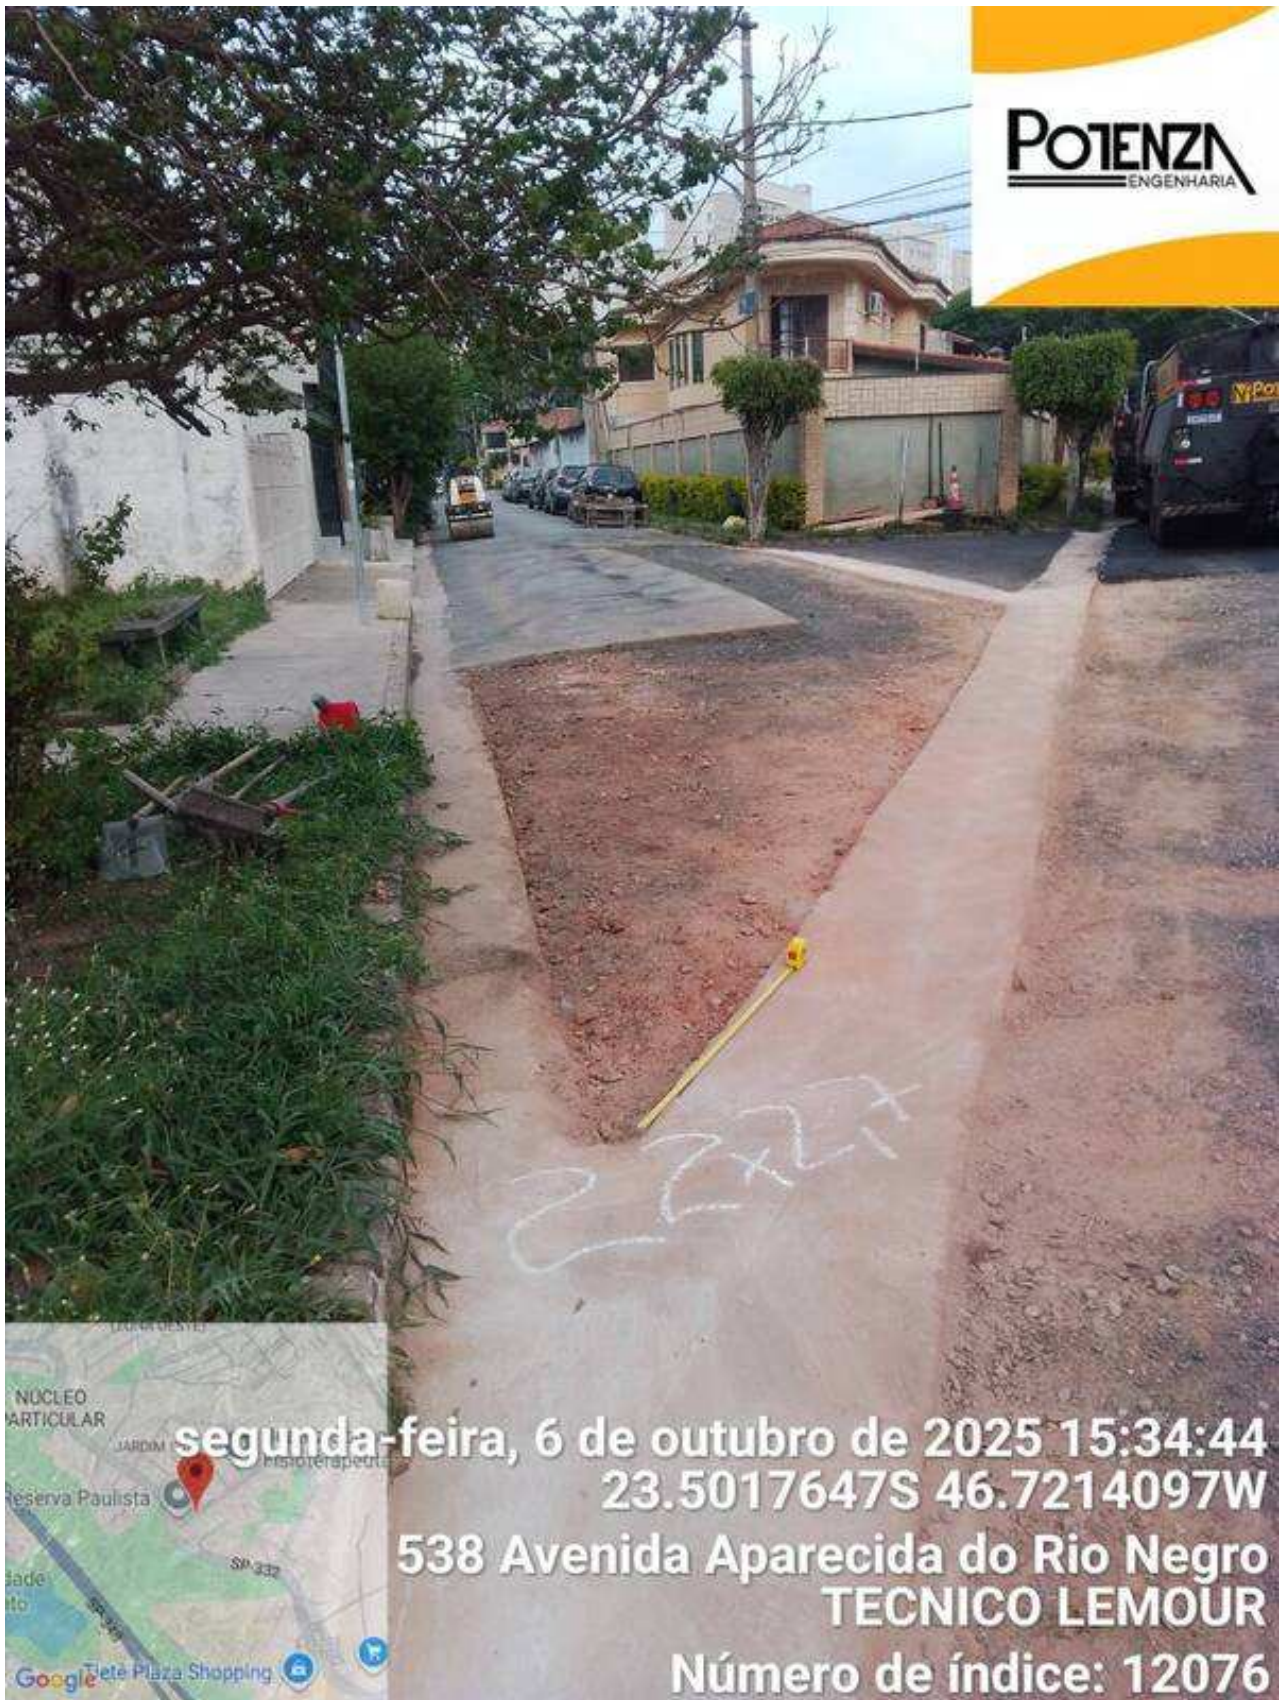
1 | COMPACTAÇÃO → Base: Item de OS Origem: 14221800 - (Foto Capturada Em: 06/10/25 21:24, Por: mxintadm)

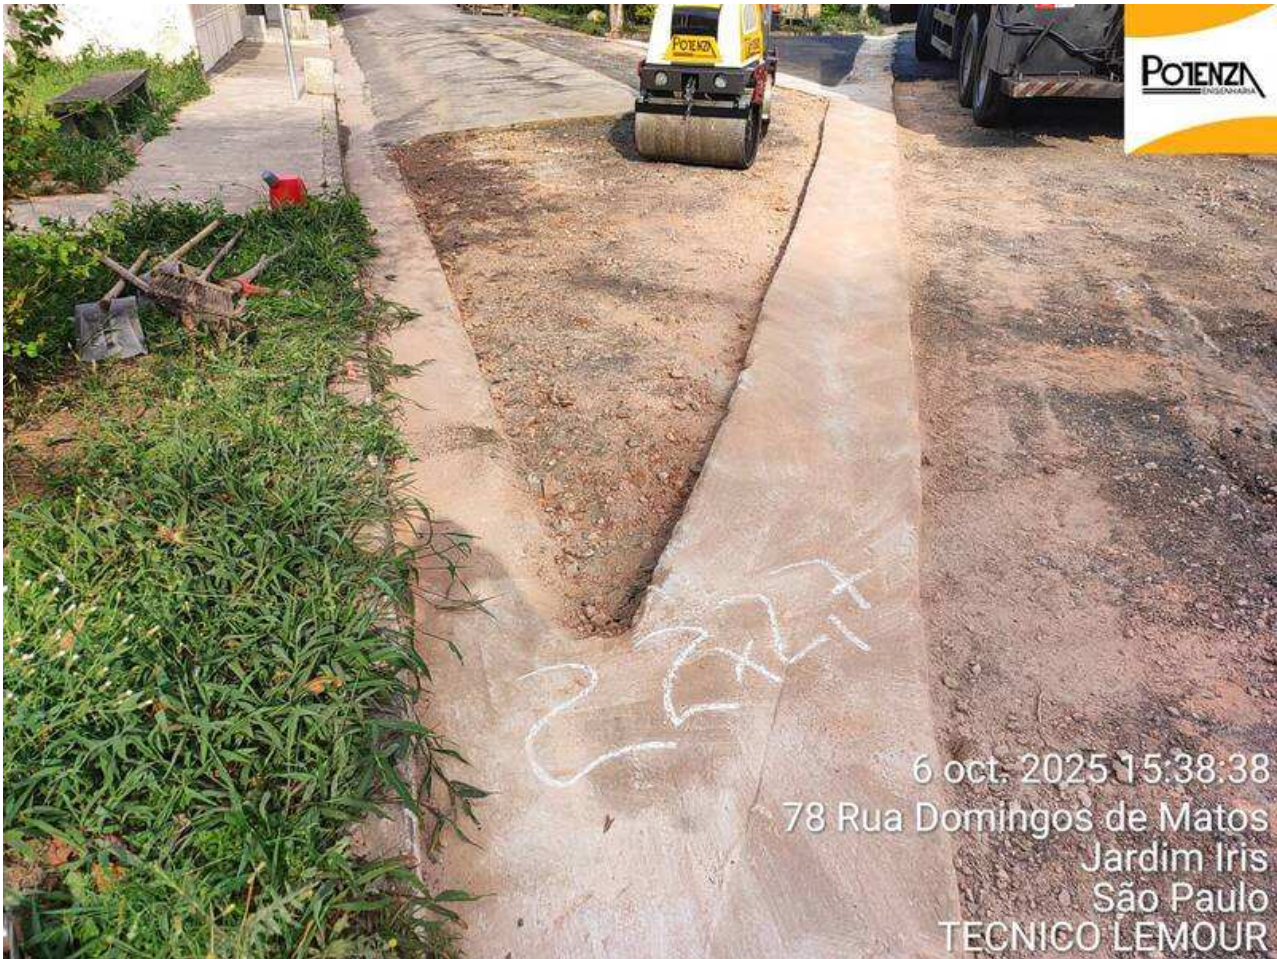
2 | PROFUNDIDADE → Registro da profundidade mais rasa da caixa com uso da trena: Item de OS Origem: 14221800 - (Foto Capturada Em: 06/10/25 21:24, Por: mxintadm)

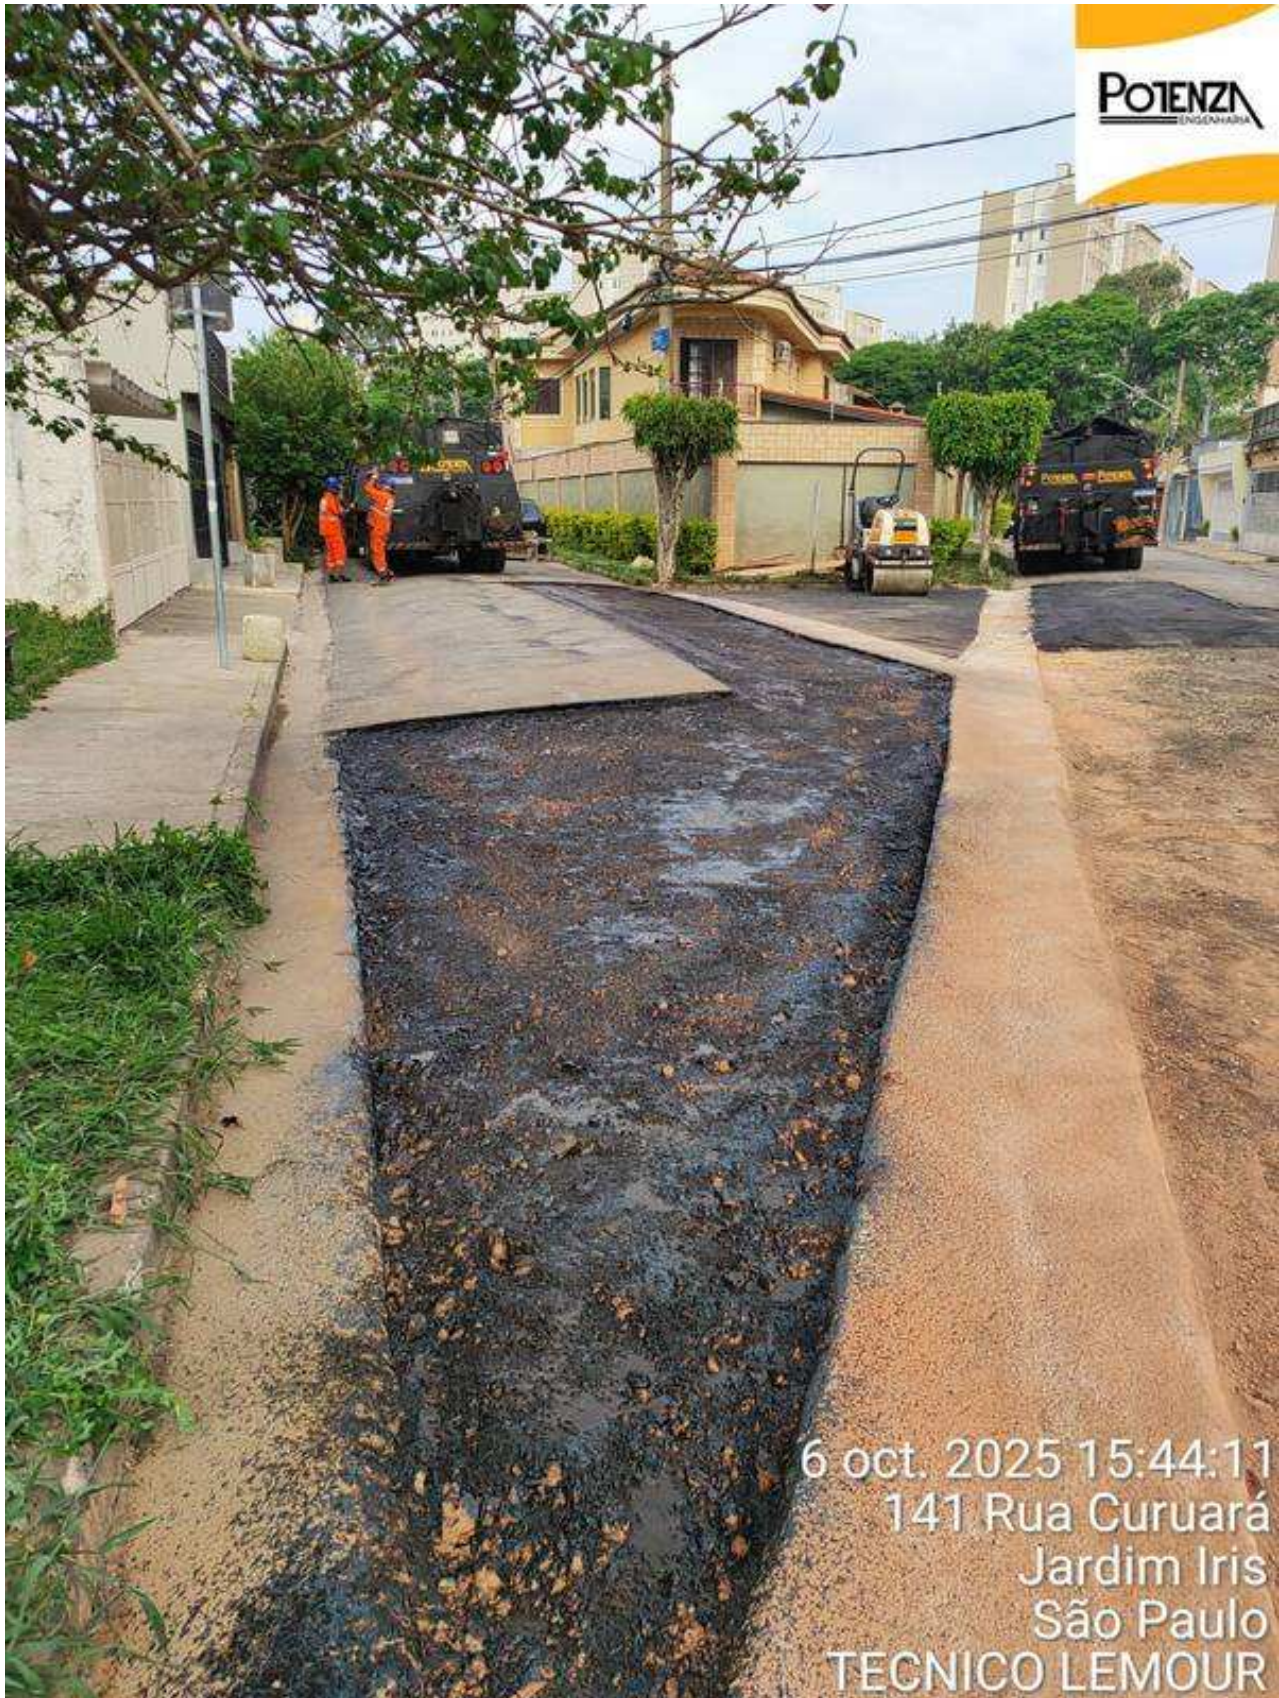
5 | APLICAÇÃO → Aplicação da Emulsão: Item de OS Origem: 14221800 - (Foto Capturada Em: 06/10/25 21:26, Por: mxintadm)

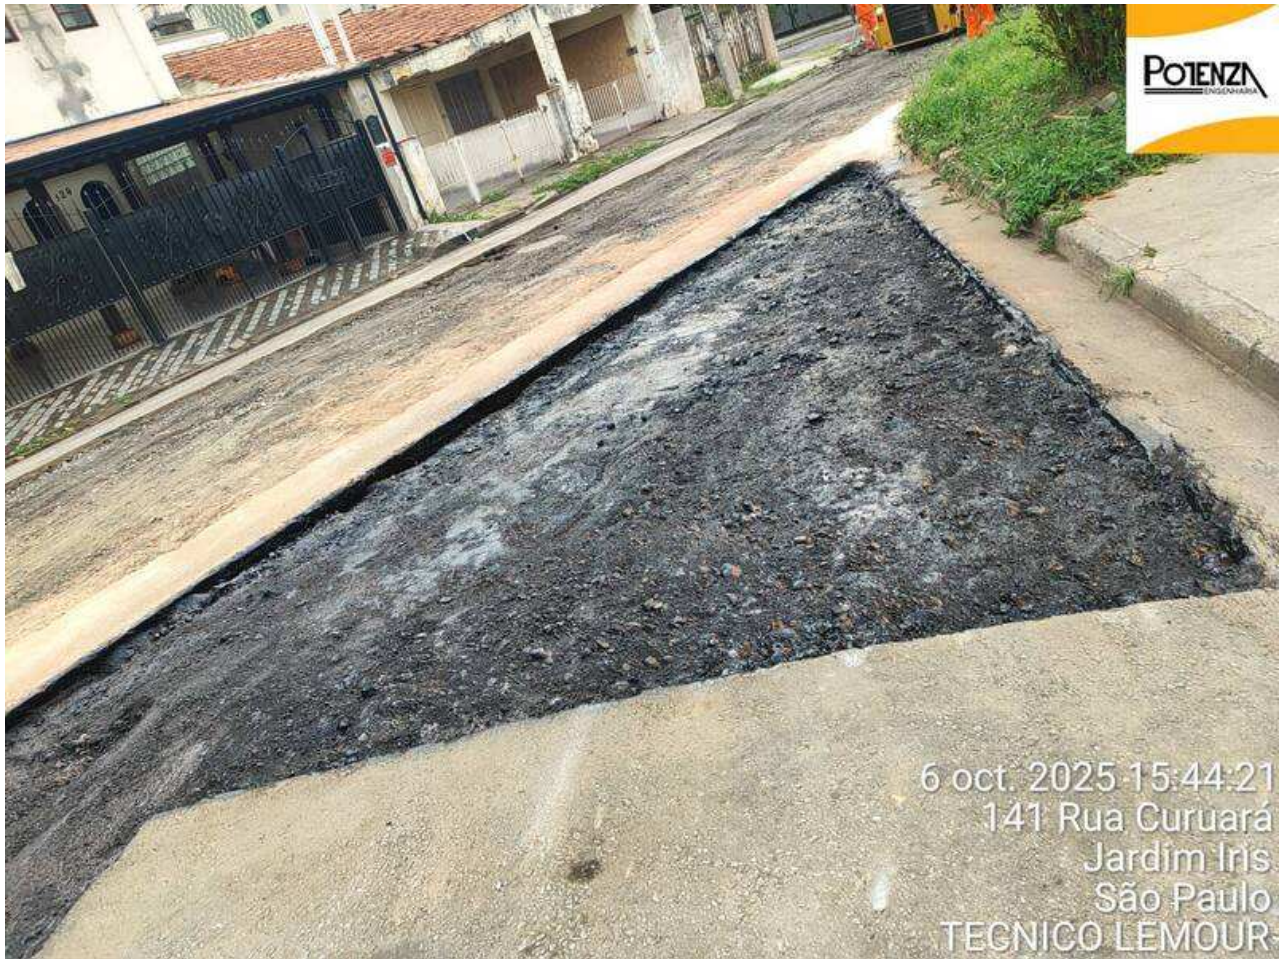
6 | APLICAÇÃO → Aplicação da Emulsão: Item de OS Origem: 14221800 - (Foto Capturada Em: 06/10/25 21:26, Por: mxintadm)

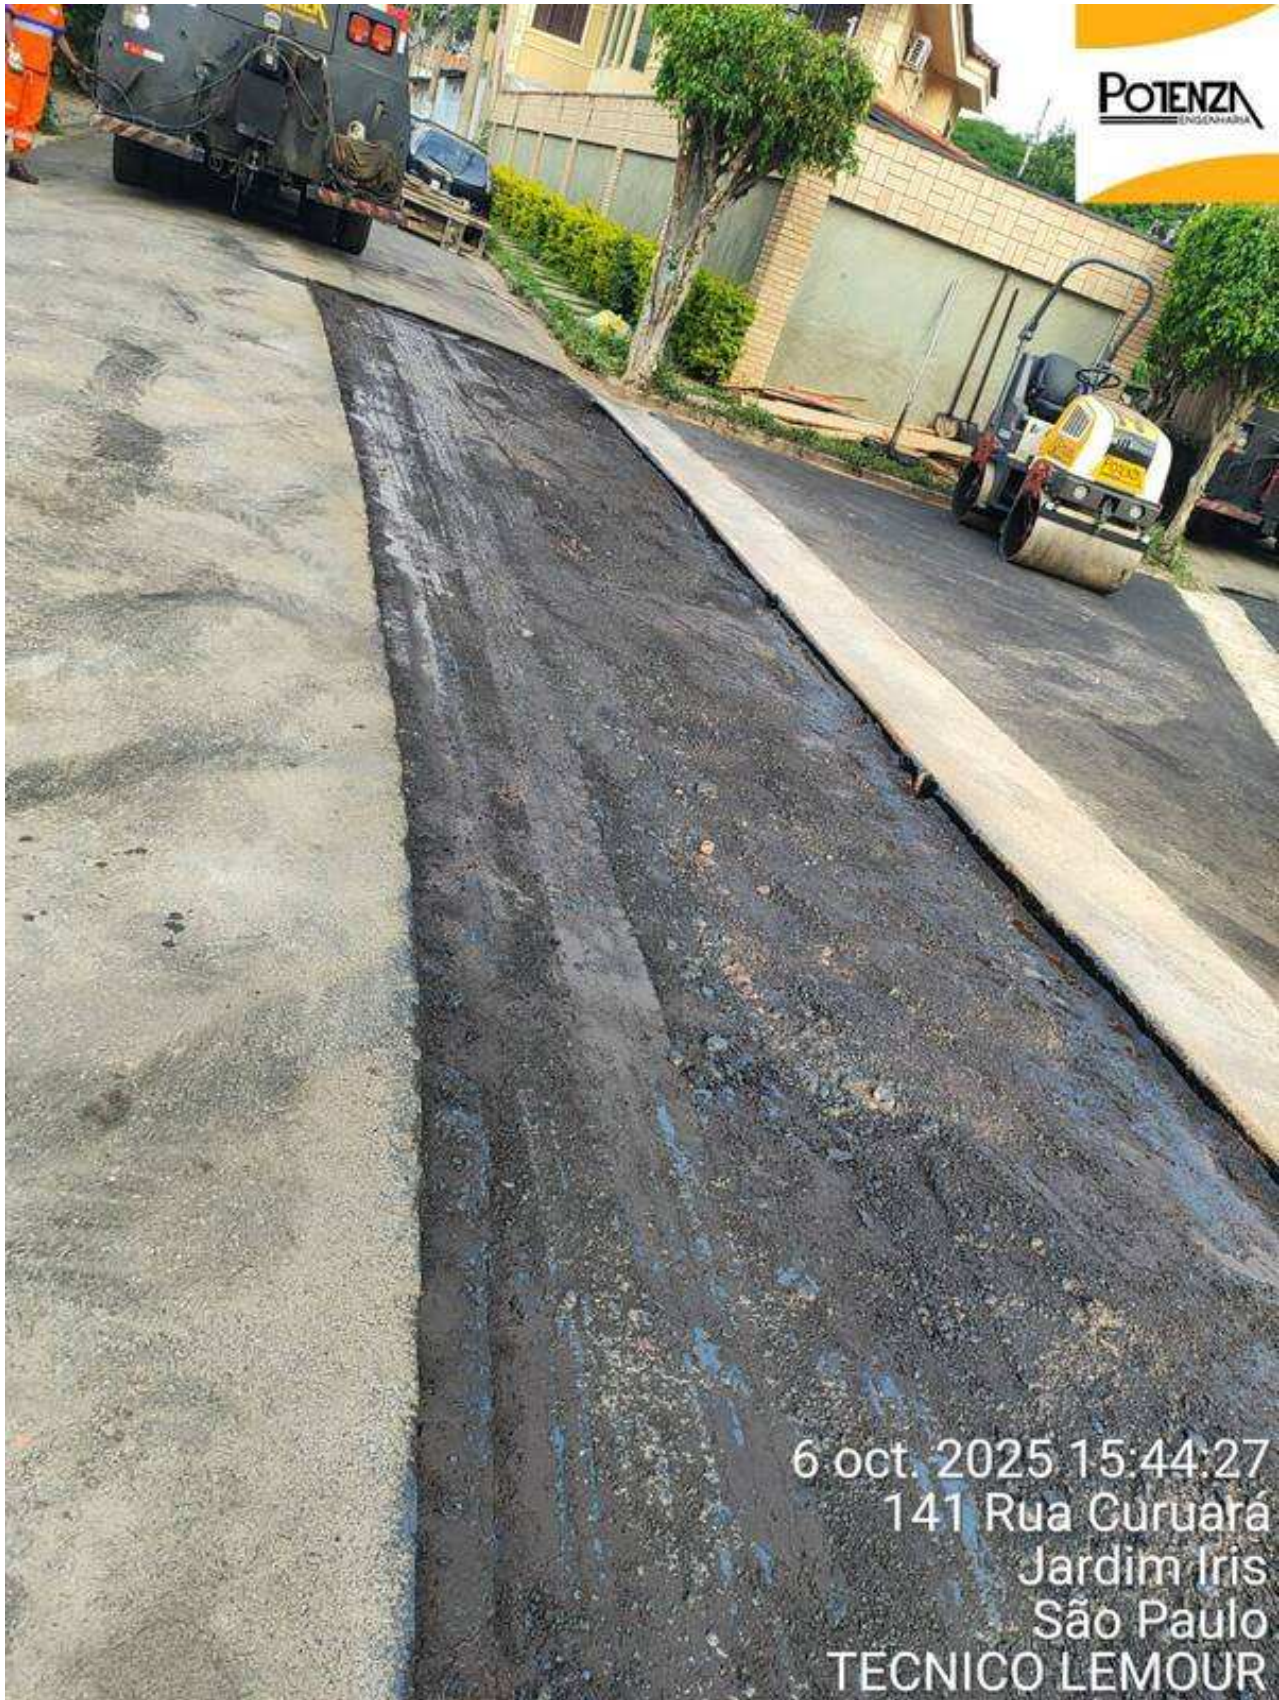
7 | APLICAÇÃO → Aplicação da Emulsão: Item de OS Origem: 14221800 - (Foto Capturada Em: 06/10/25 21:26, Por: mxintadm)

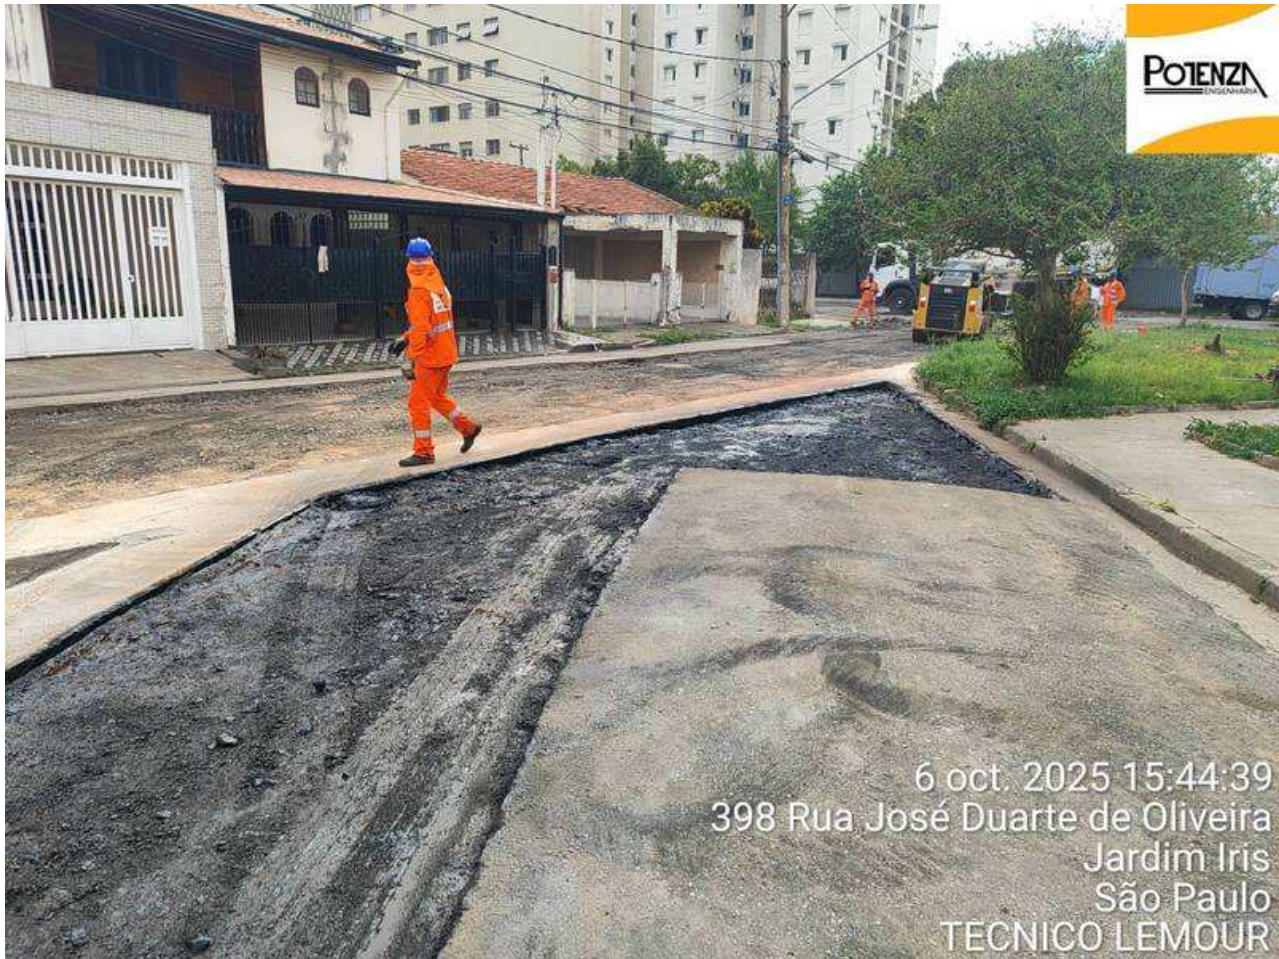
8 | APLICAÇÃO → Aplicação da Emulsão: Item de OS Origem: 14221800 - (Foto Capturada Em: 06/10/25 21:26, Por: mxintadm)

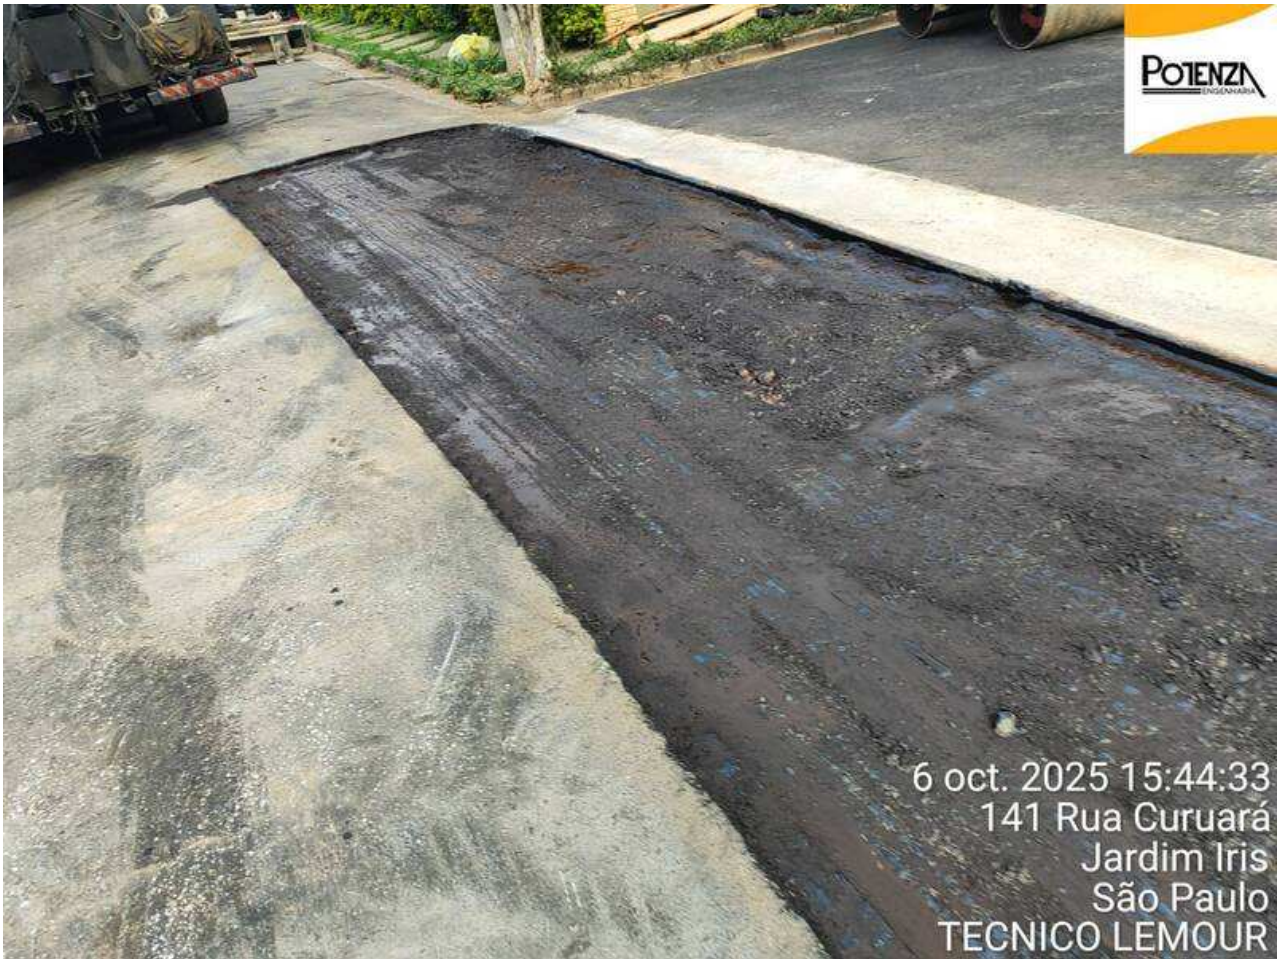
9 | APLICAÇÃO → Aplicação da Emulsão: Item de OS Origem: 14221800 - (Foto Capturada Em: 06/10/25 21:26, Por: mxintadm)

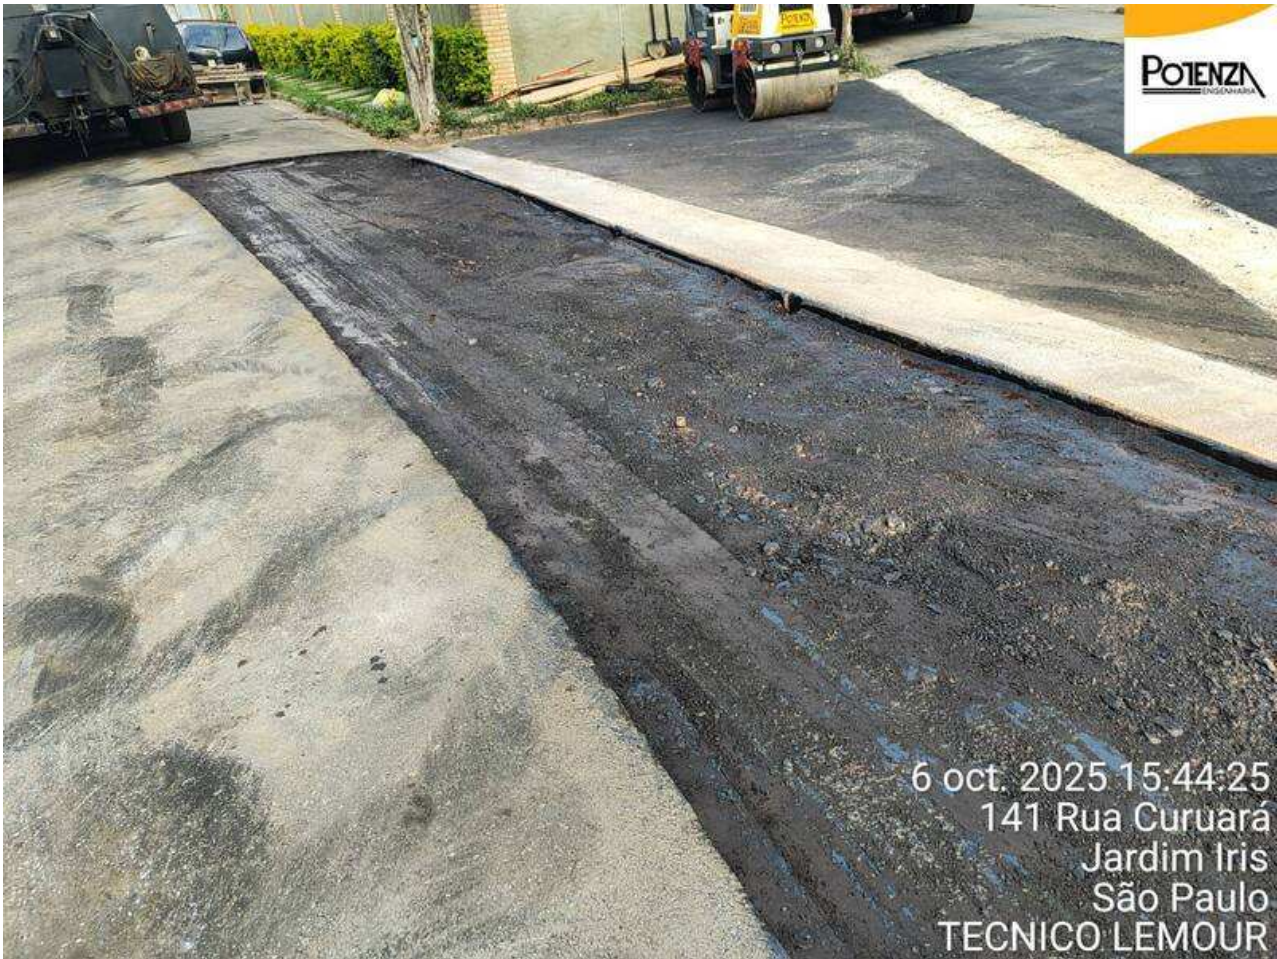
10 | APLICAÇÃO → Aplicação Massa Asfáltica (haste): Item de OS Origem: 14221800 - (Foto Capturada Em: 06/10/25 21:26, Por: mxintadm)

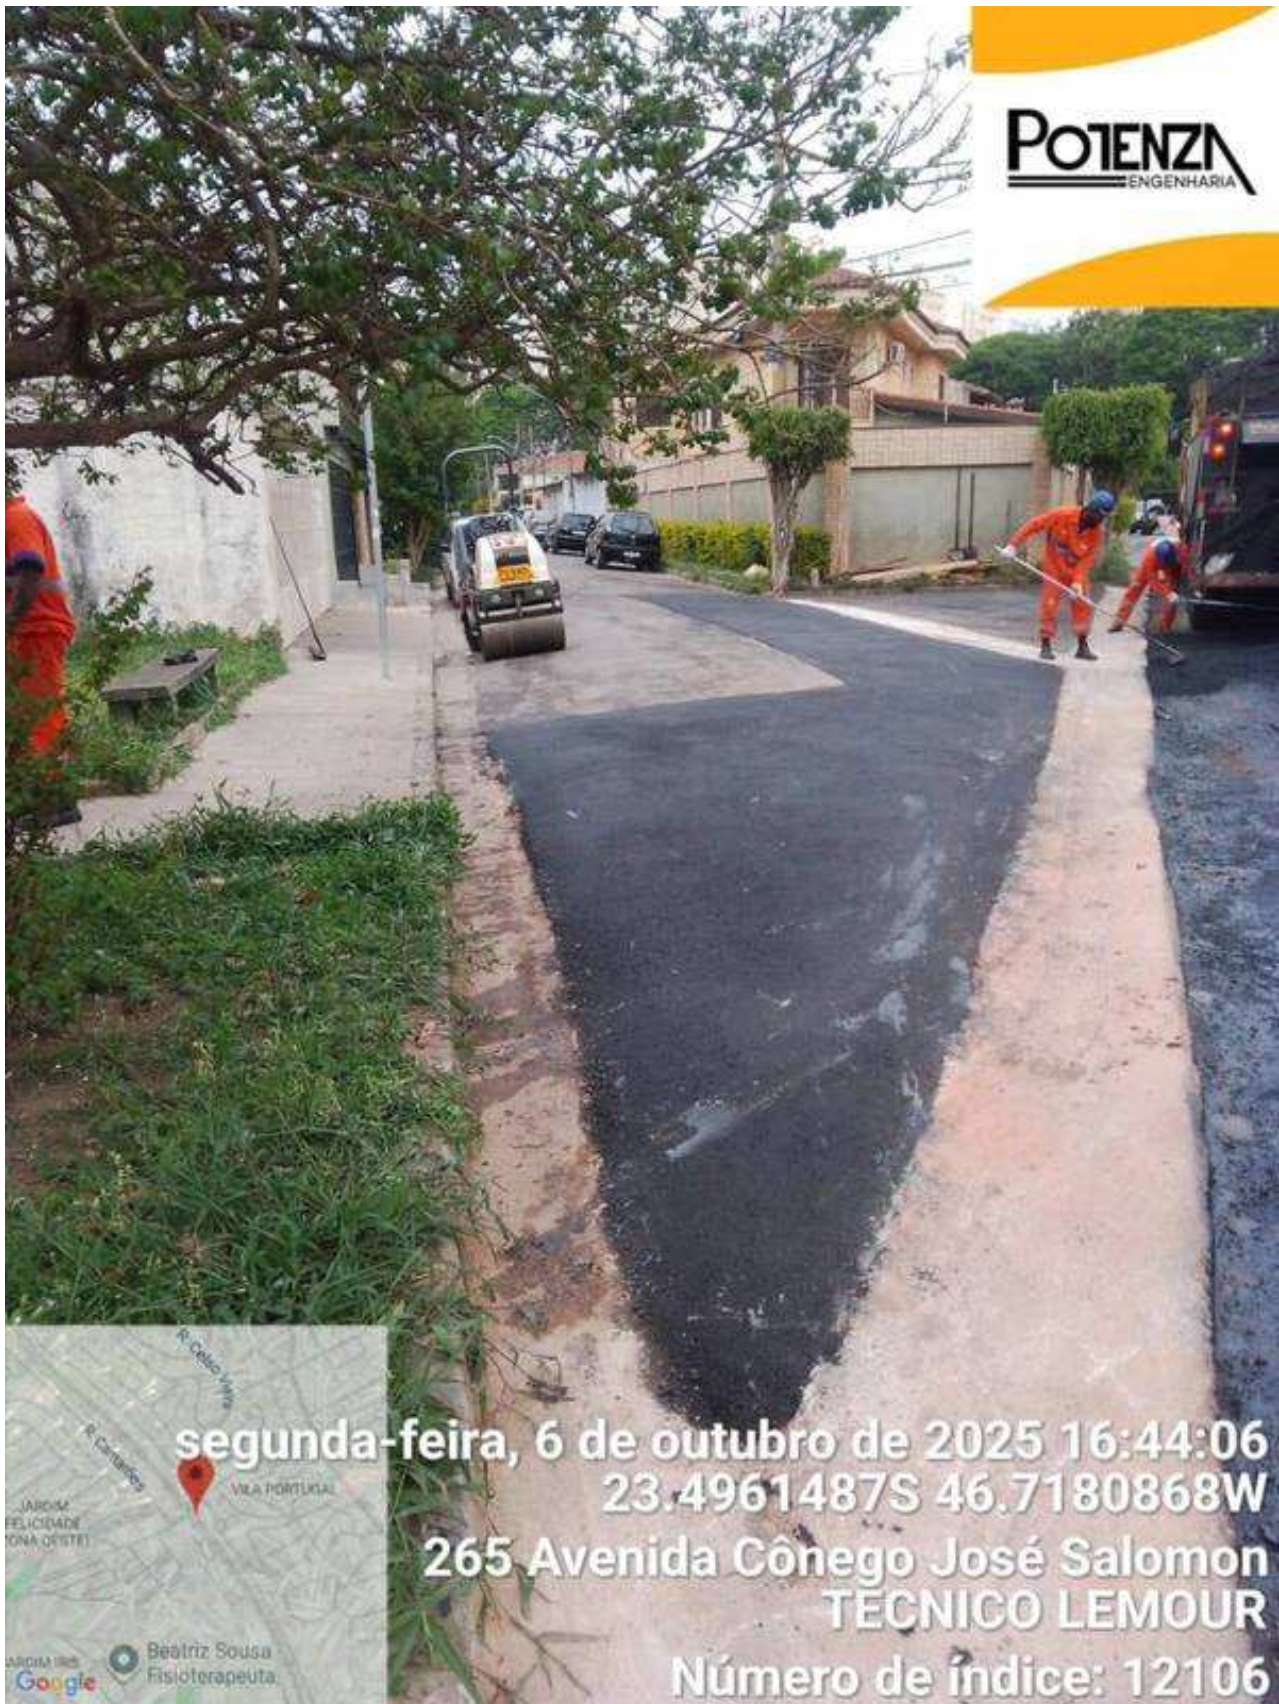
1 | Inspeção: Item de OS Origem: 14230430 - (Foto Capturada Em: 07/10/25 11:46, Por: mxintadm)

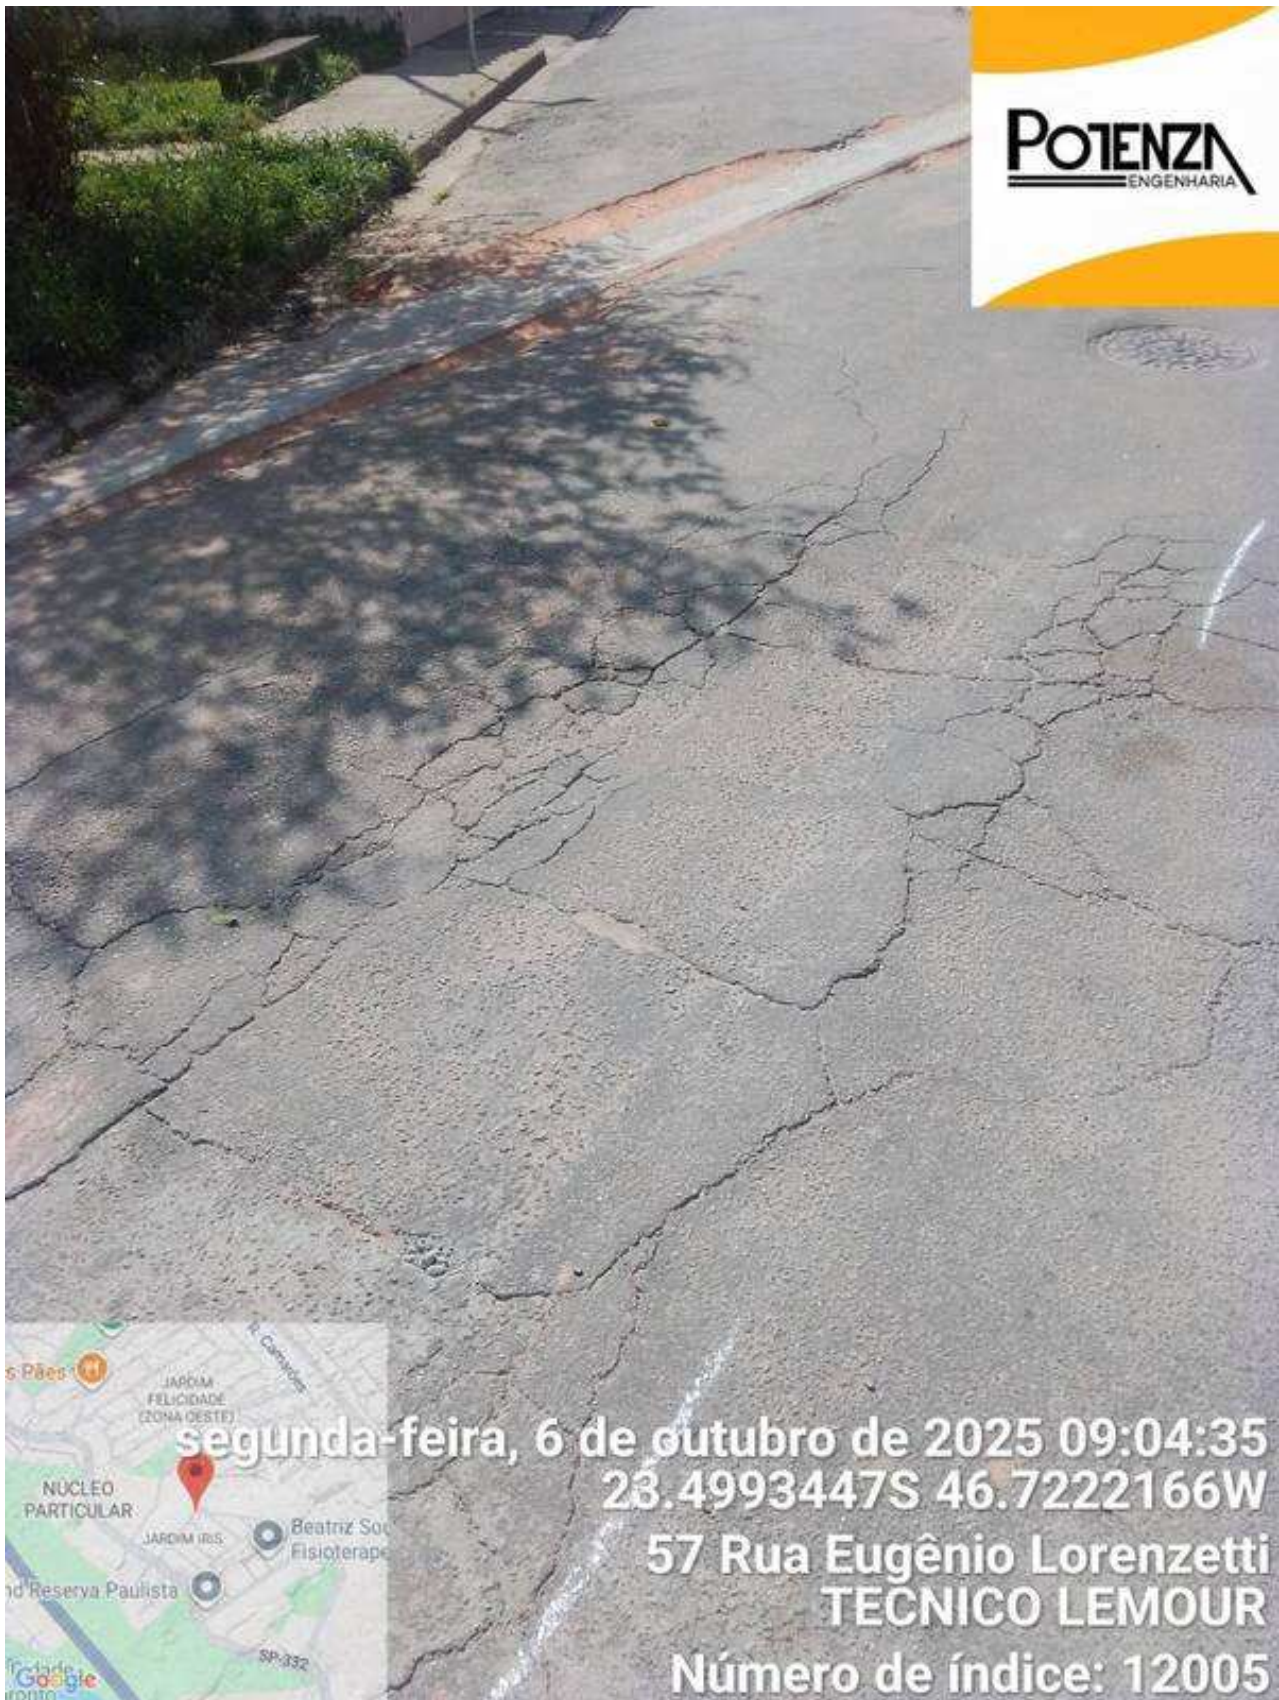
2 | Inspeção: Item de OS Origem: 14230430 - (Foto Capturada Em: 07/10/25 11:47, Por: mxintadm)

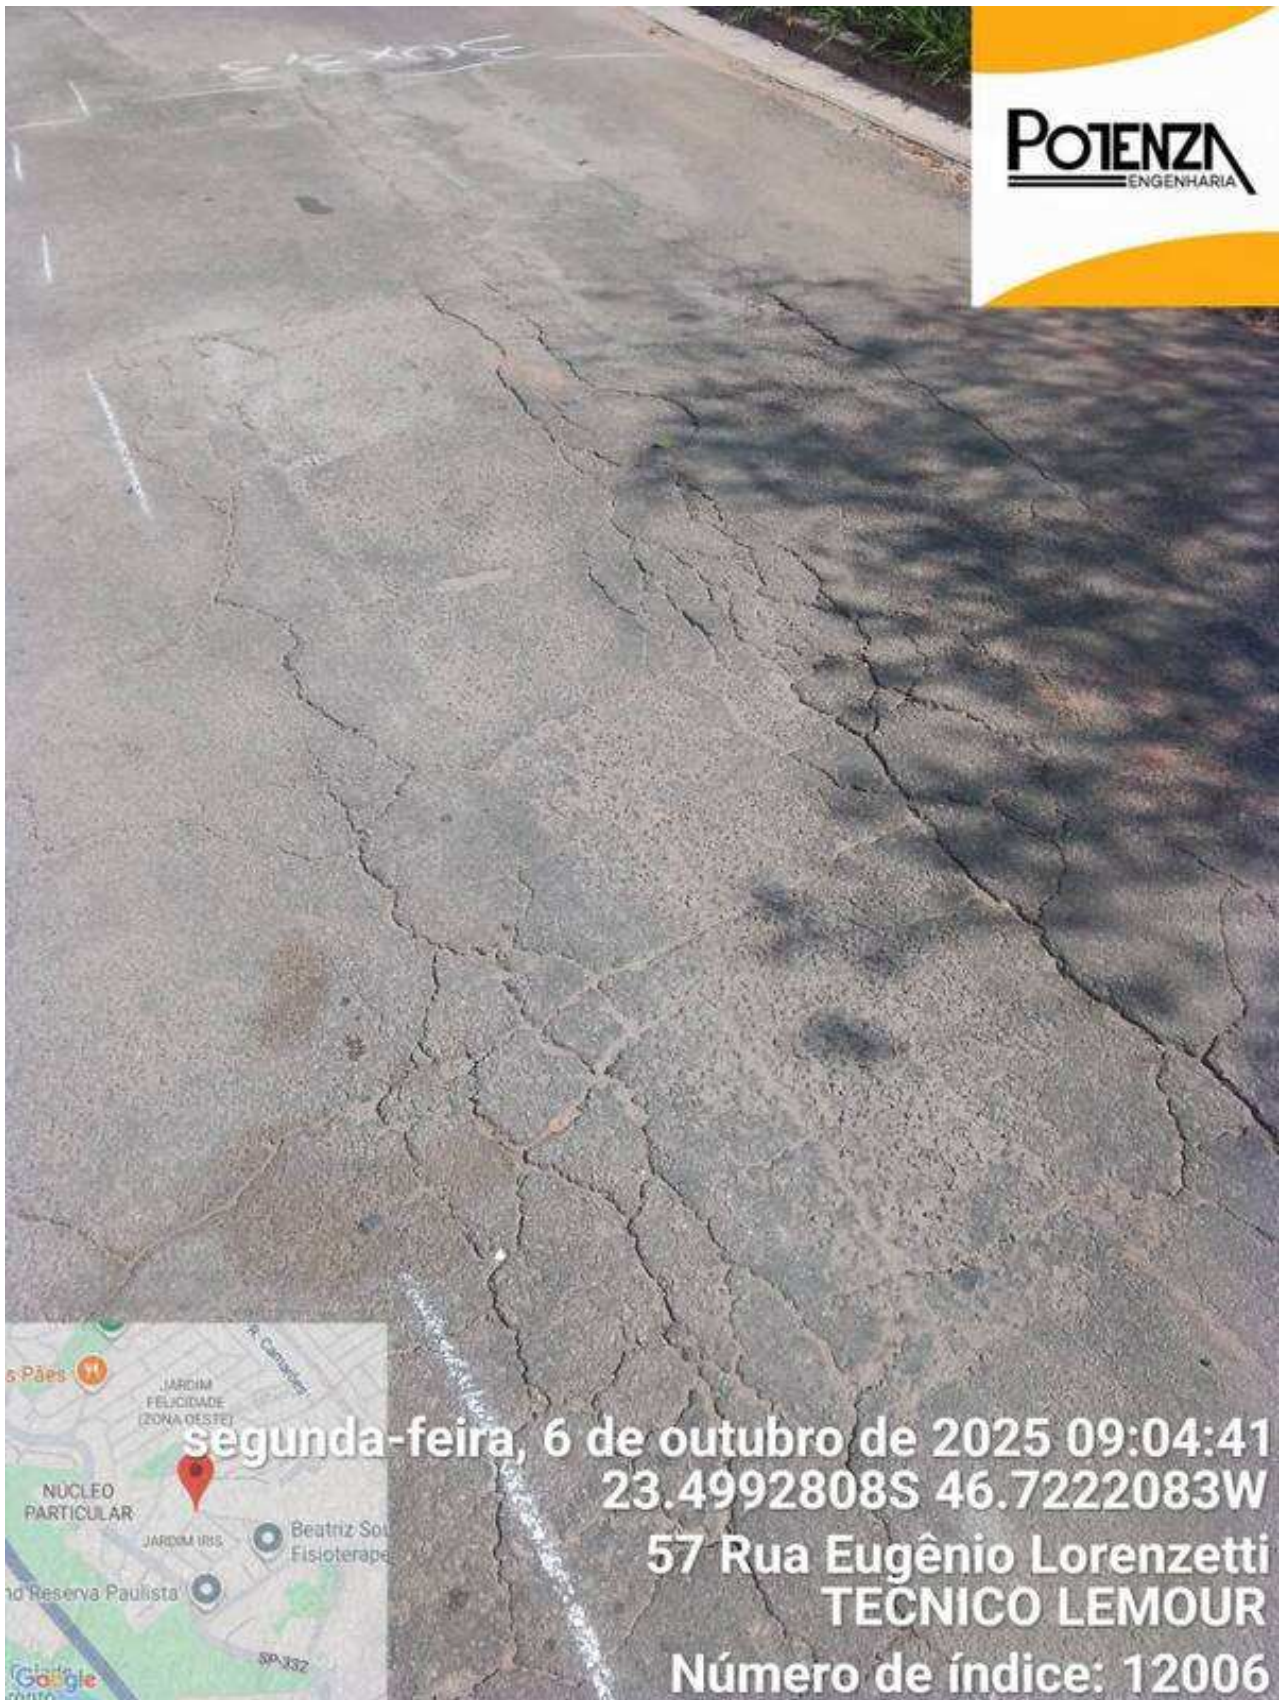
3 | Inspeção: Item de OS Origem: 14230430 - (Foto Capturada Em: 07/10/25 11:47, Por: mxintadm)
