**Ofício ATL SEI nº 144796310**

**ASSUNTO:** Ofício SGP-23 nº 1477/2025 - Indicação nº 614/2025. Solicitação de recapeamento na Rua Curuará, nº 117.

Ordem de Serviço SGZ

### TAPA BURACO DE CONCORDÂNCIA - 14191343

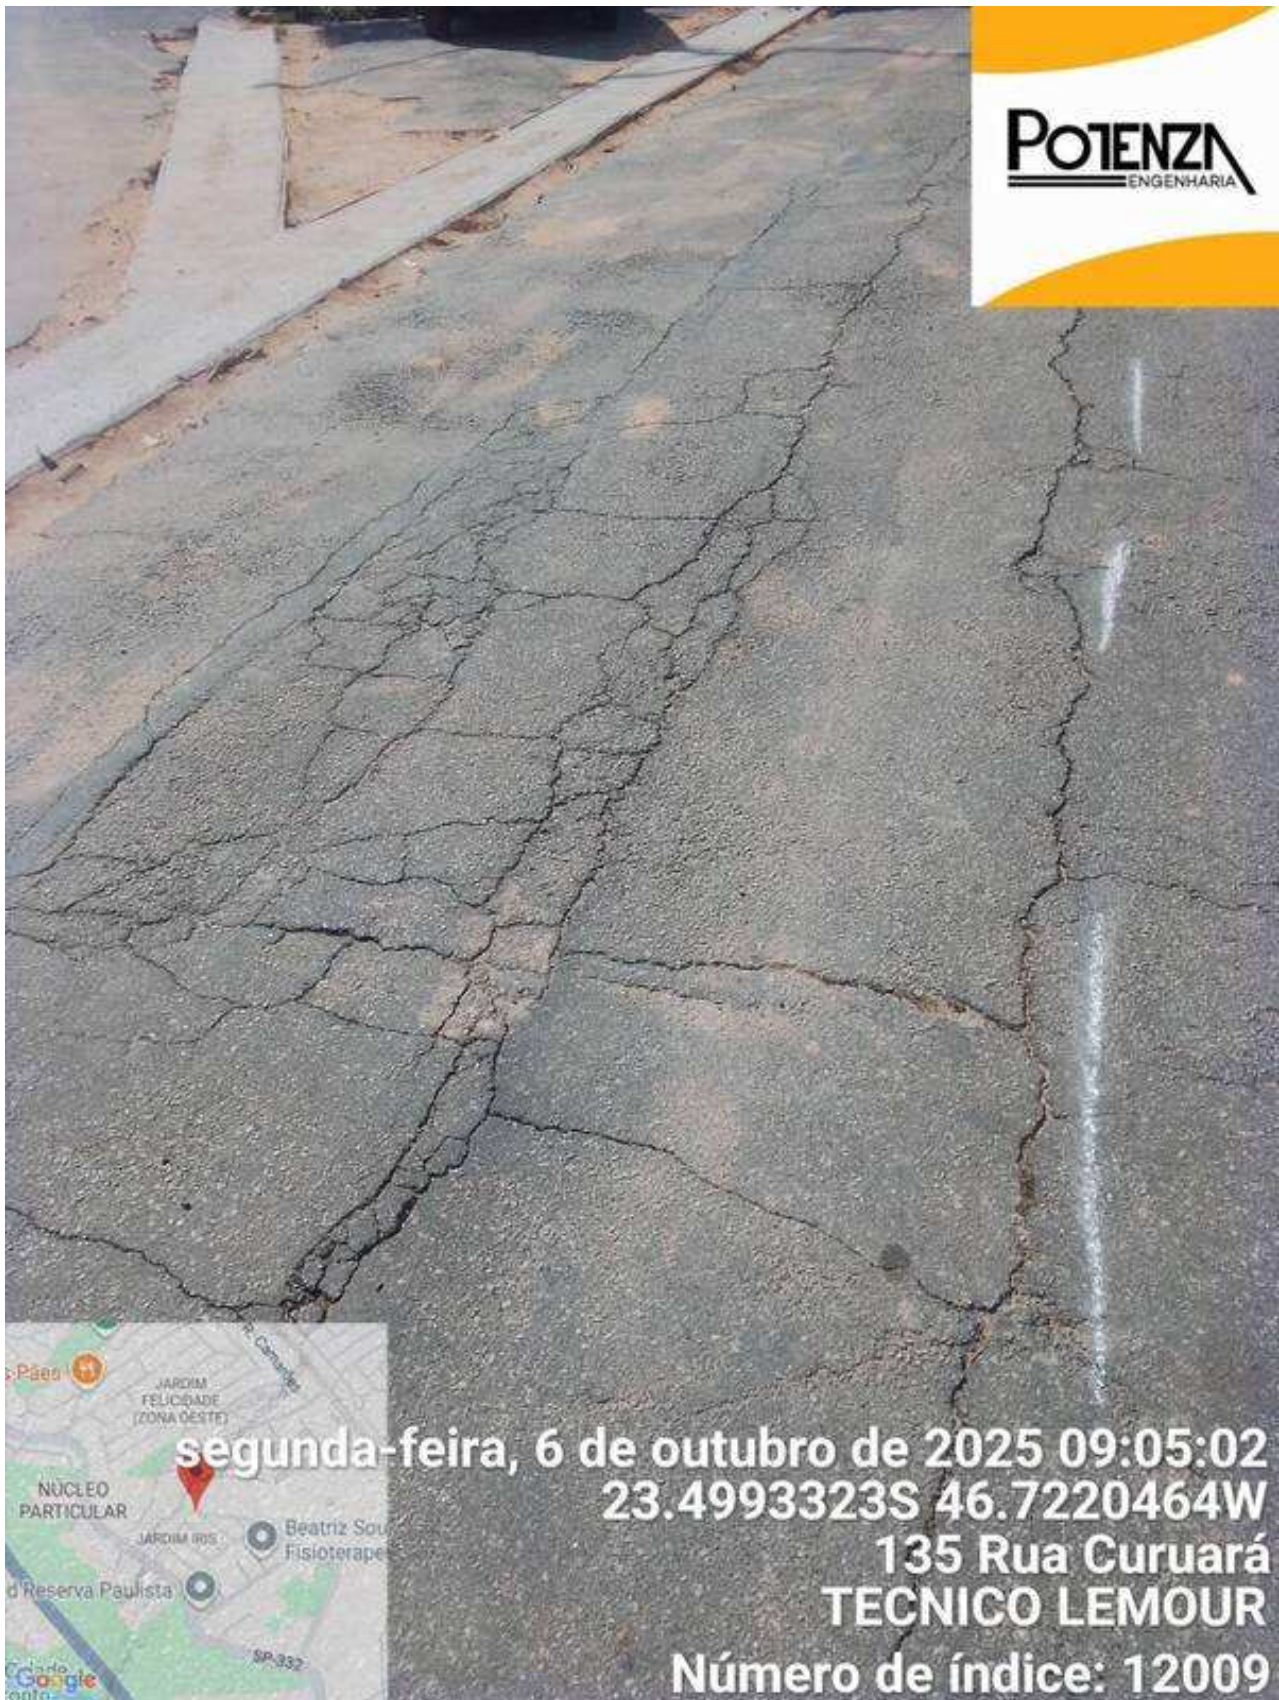
5 | Inspeção: Item de OS Origem: 14230430 - (Foto Capturada Em: 07/10/25 11:47, Por: mxintadm)

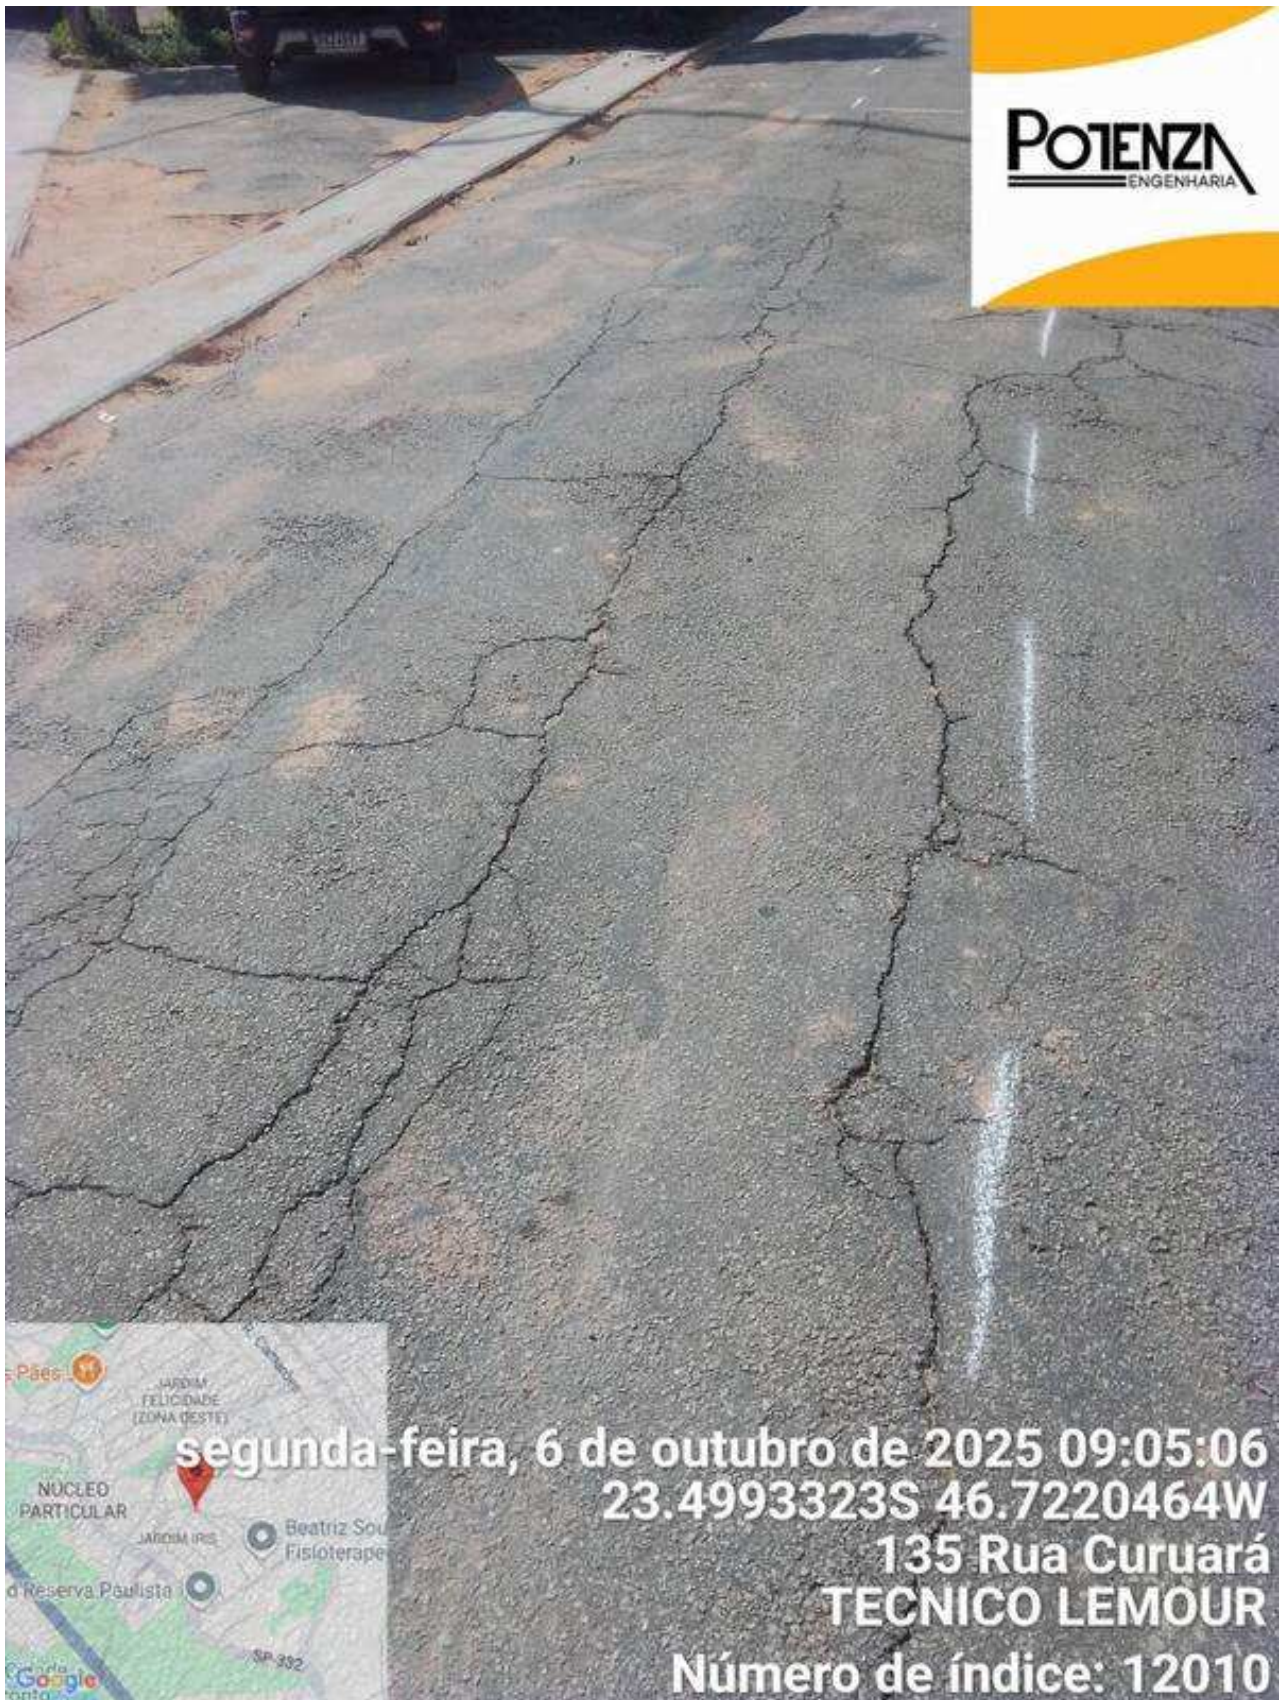
6 | Inspeção: Item de OS Origem: 14230430 - (Foto Capturada Em: 07/10/25 11:47, Por: mxintadm)

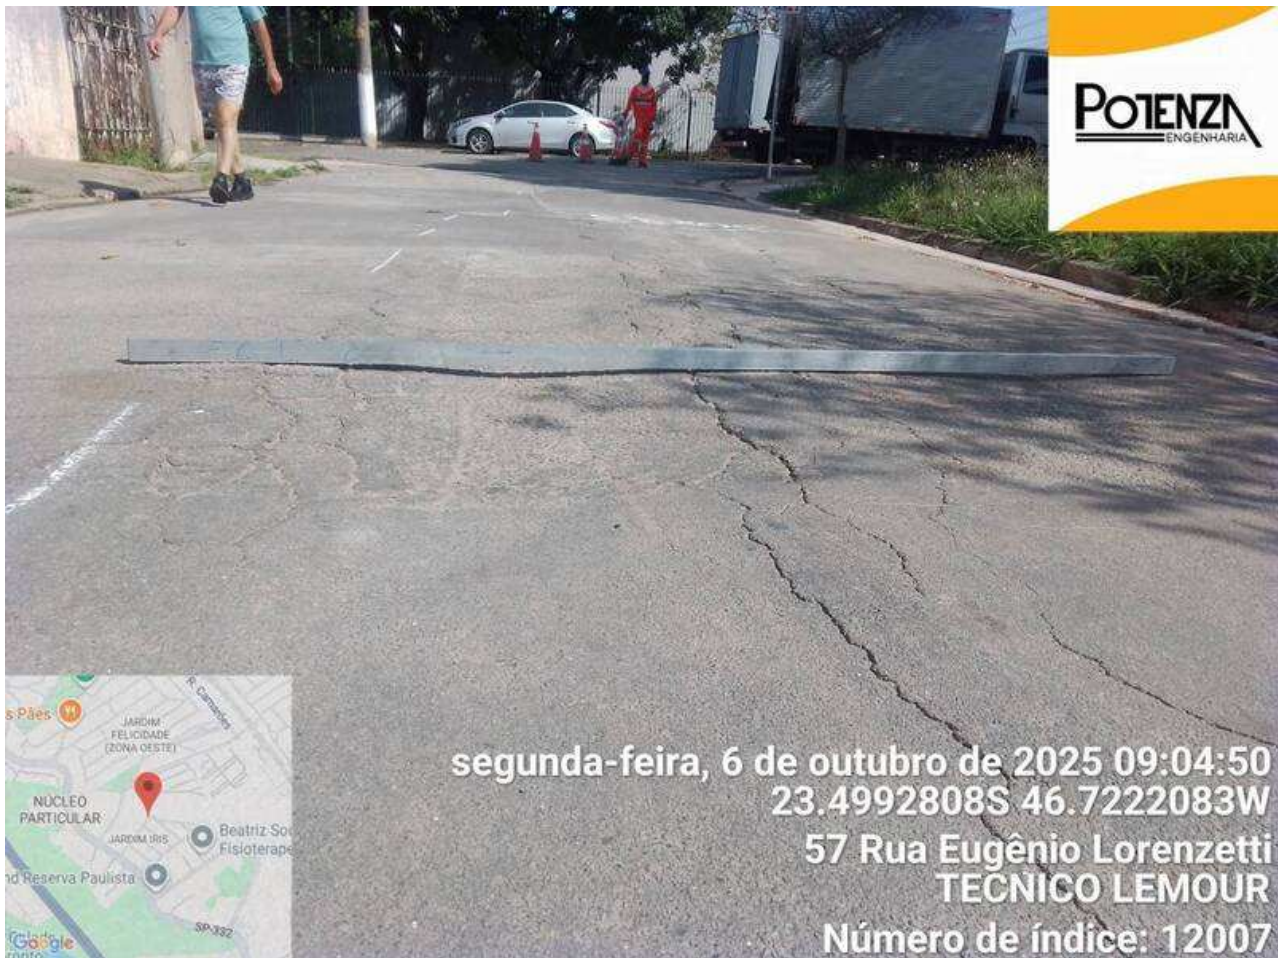
7 | Inspeção: Item de OS Origem: 14230430 - (Foto Capturada Em: 07/10/25 11:47, Por: mxintadm)

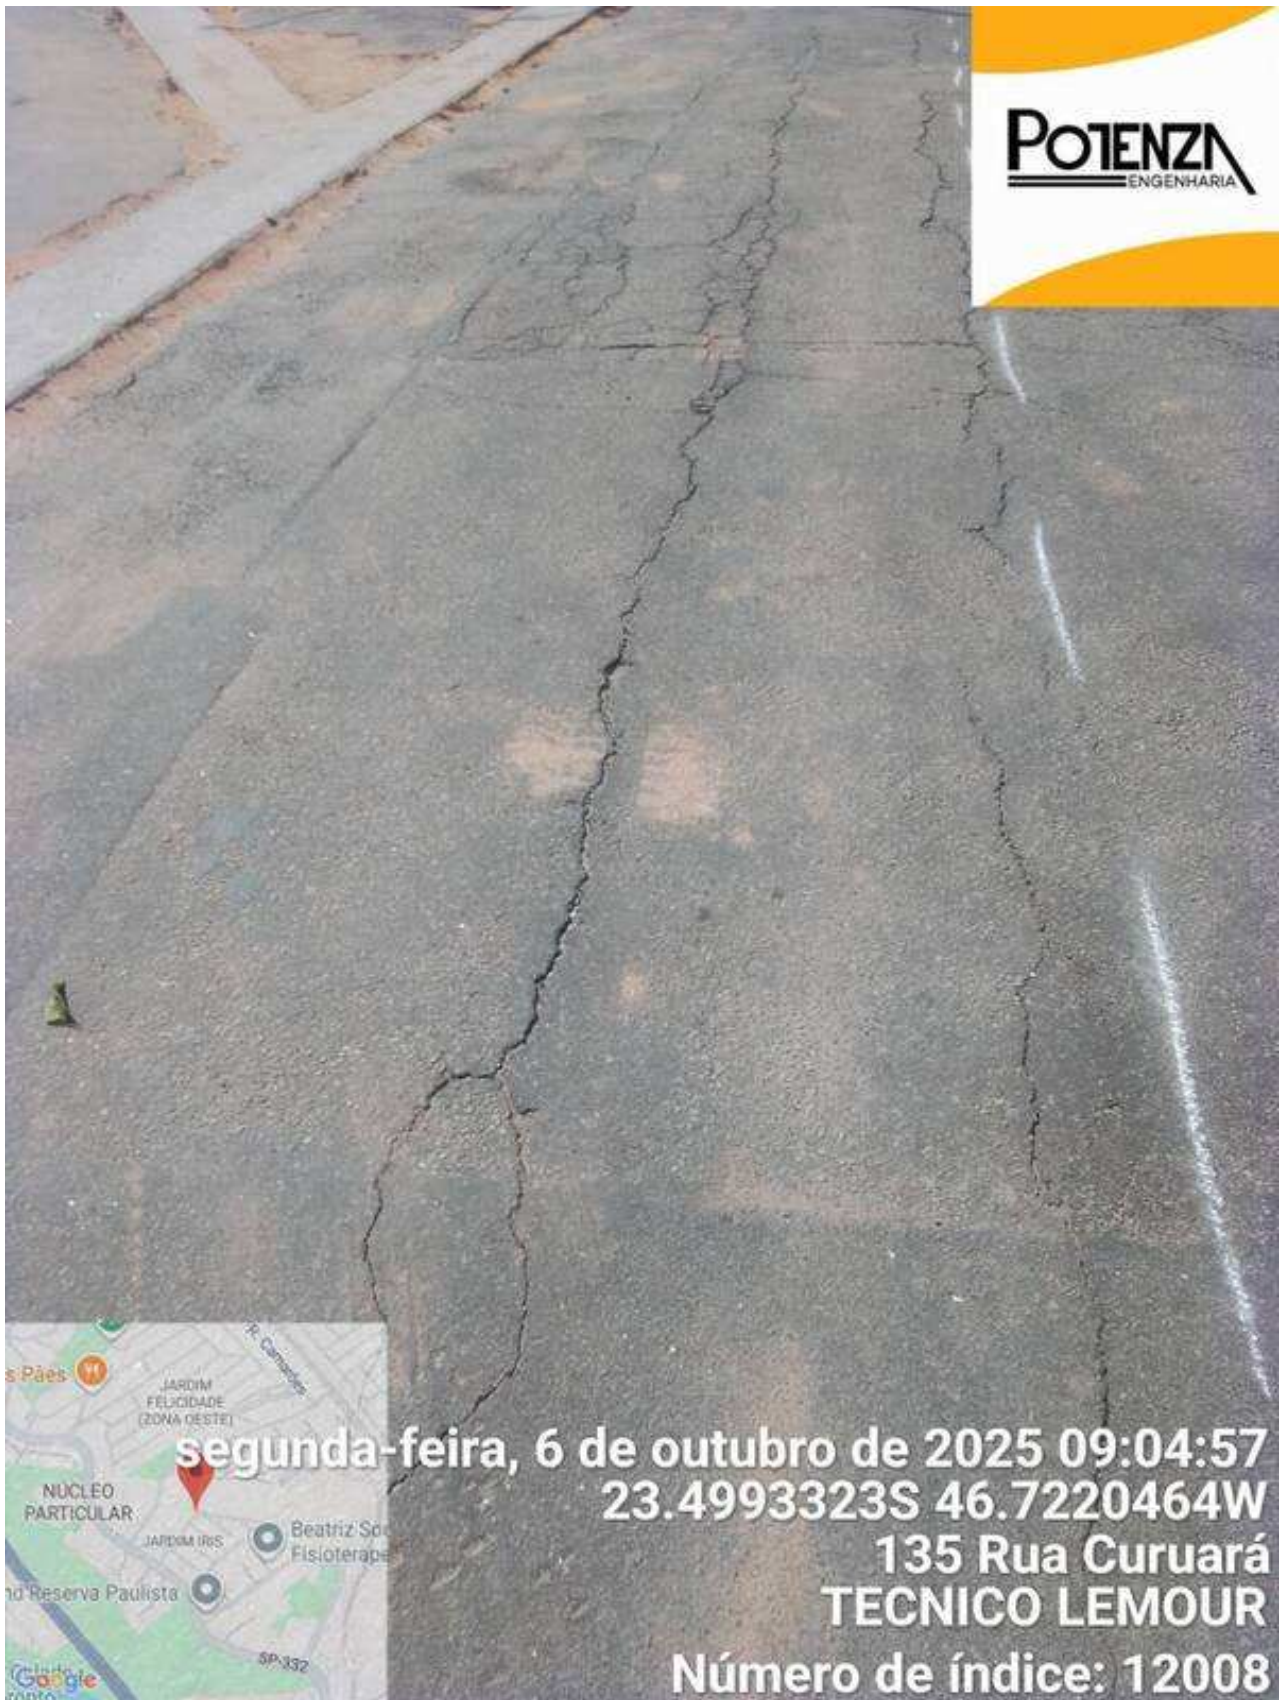
8 | Inspeção: Item de OS Origem: 14230430 - (Foto Capturada Em: 07/10/25 11:47, Por: mxintadm)

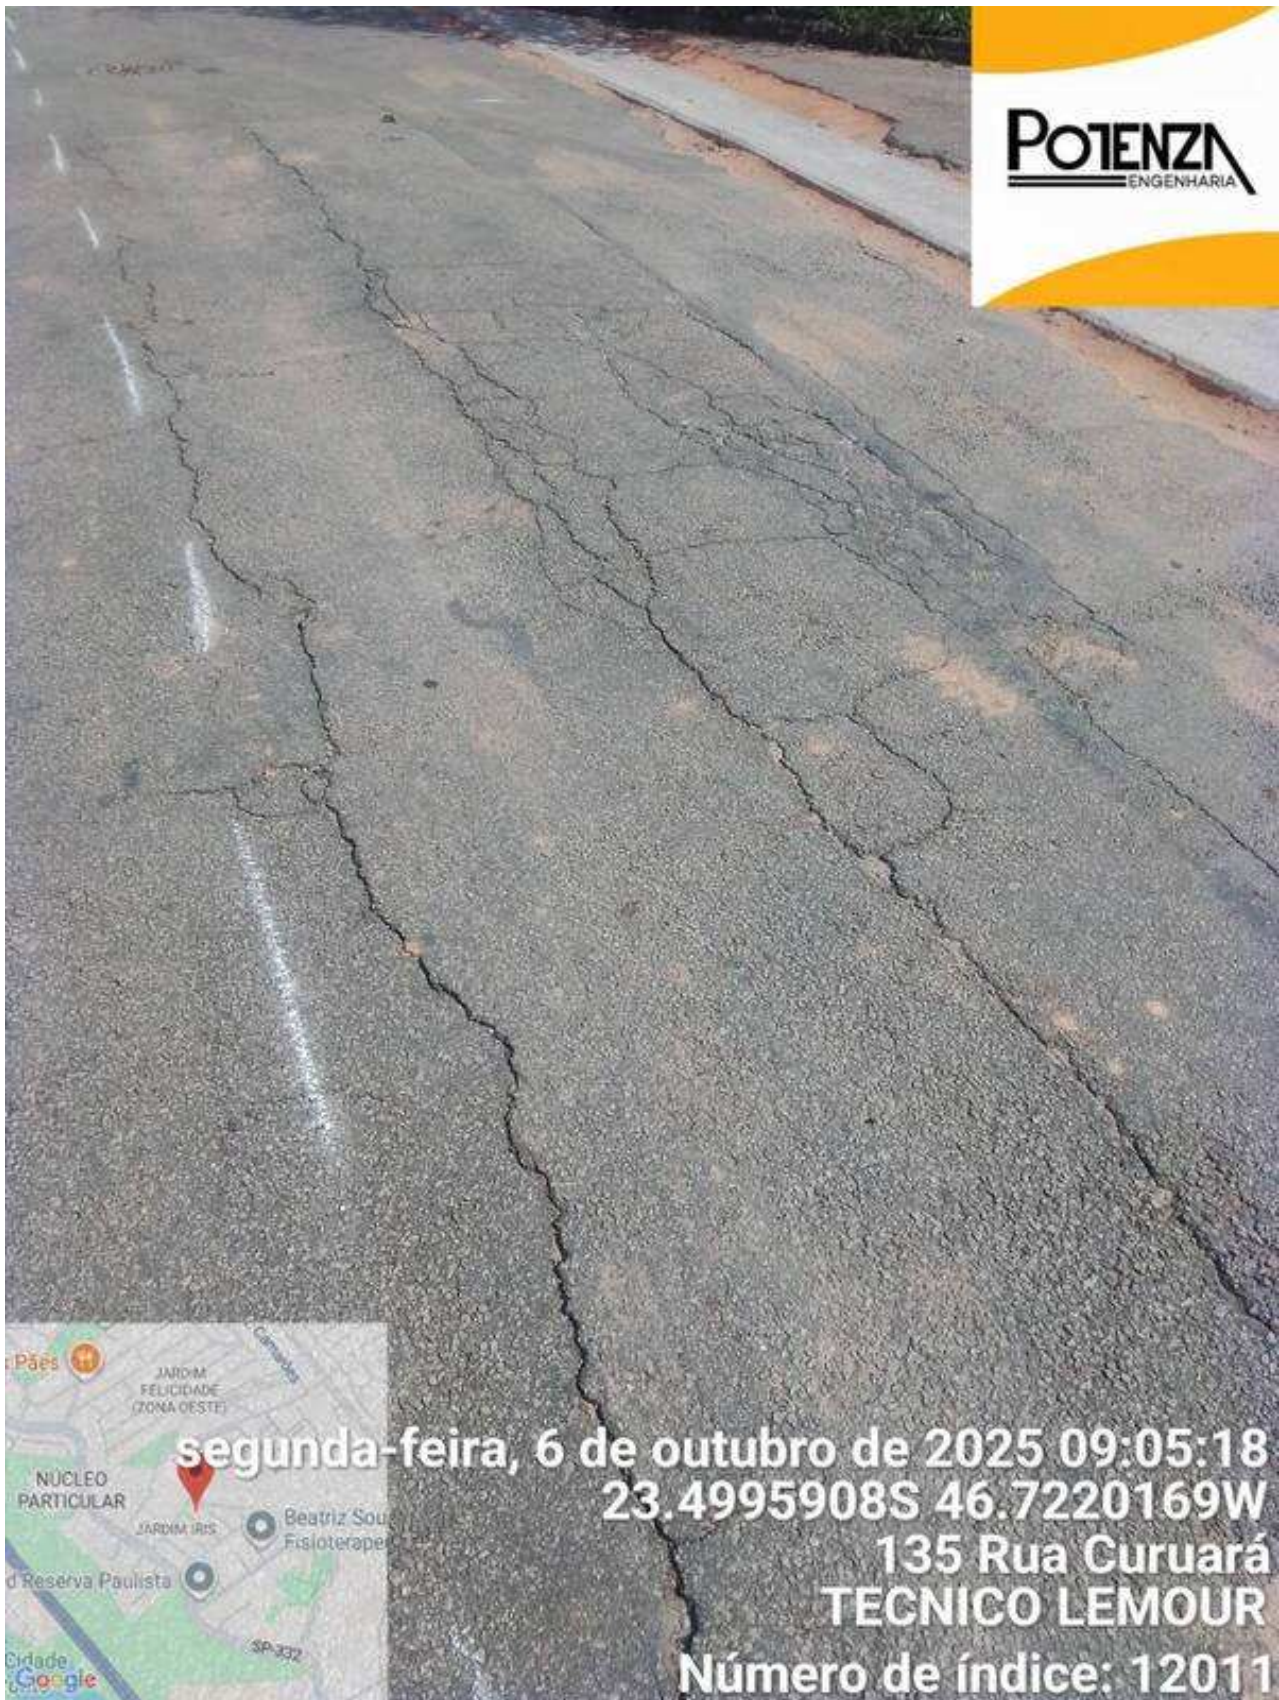
9 | Demarcação da caixa: Item de OS Origem: 14230430 - (Foto Capturada Em: 07/10/25 11:47, Por: mxintadm)

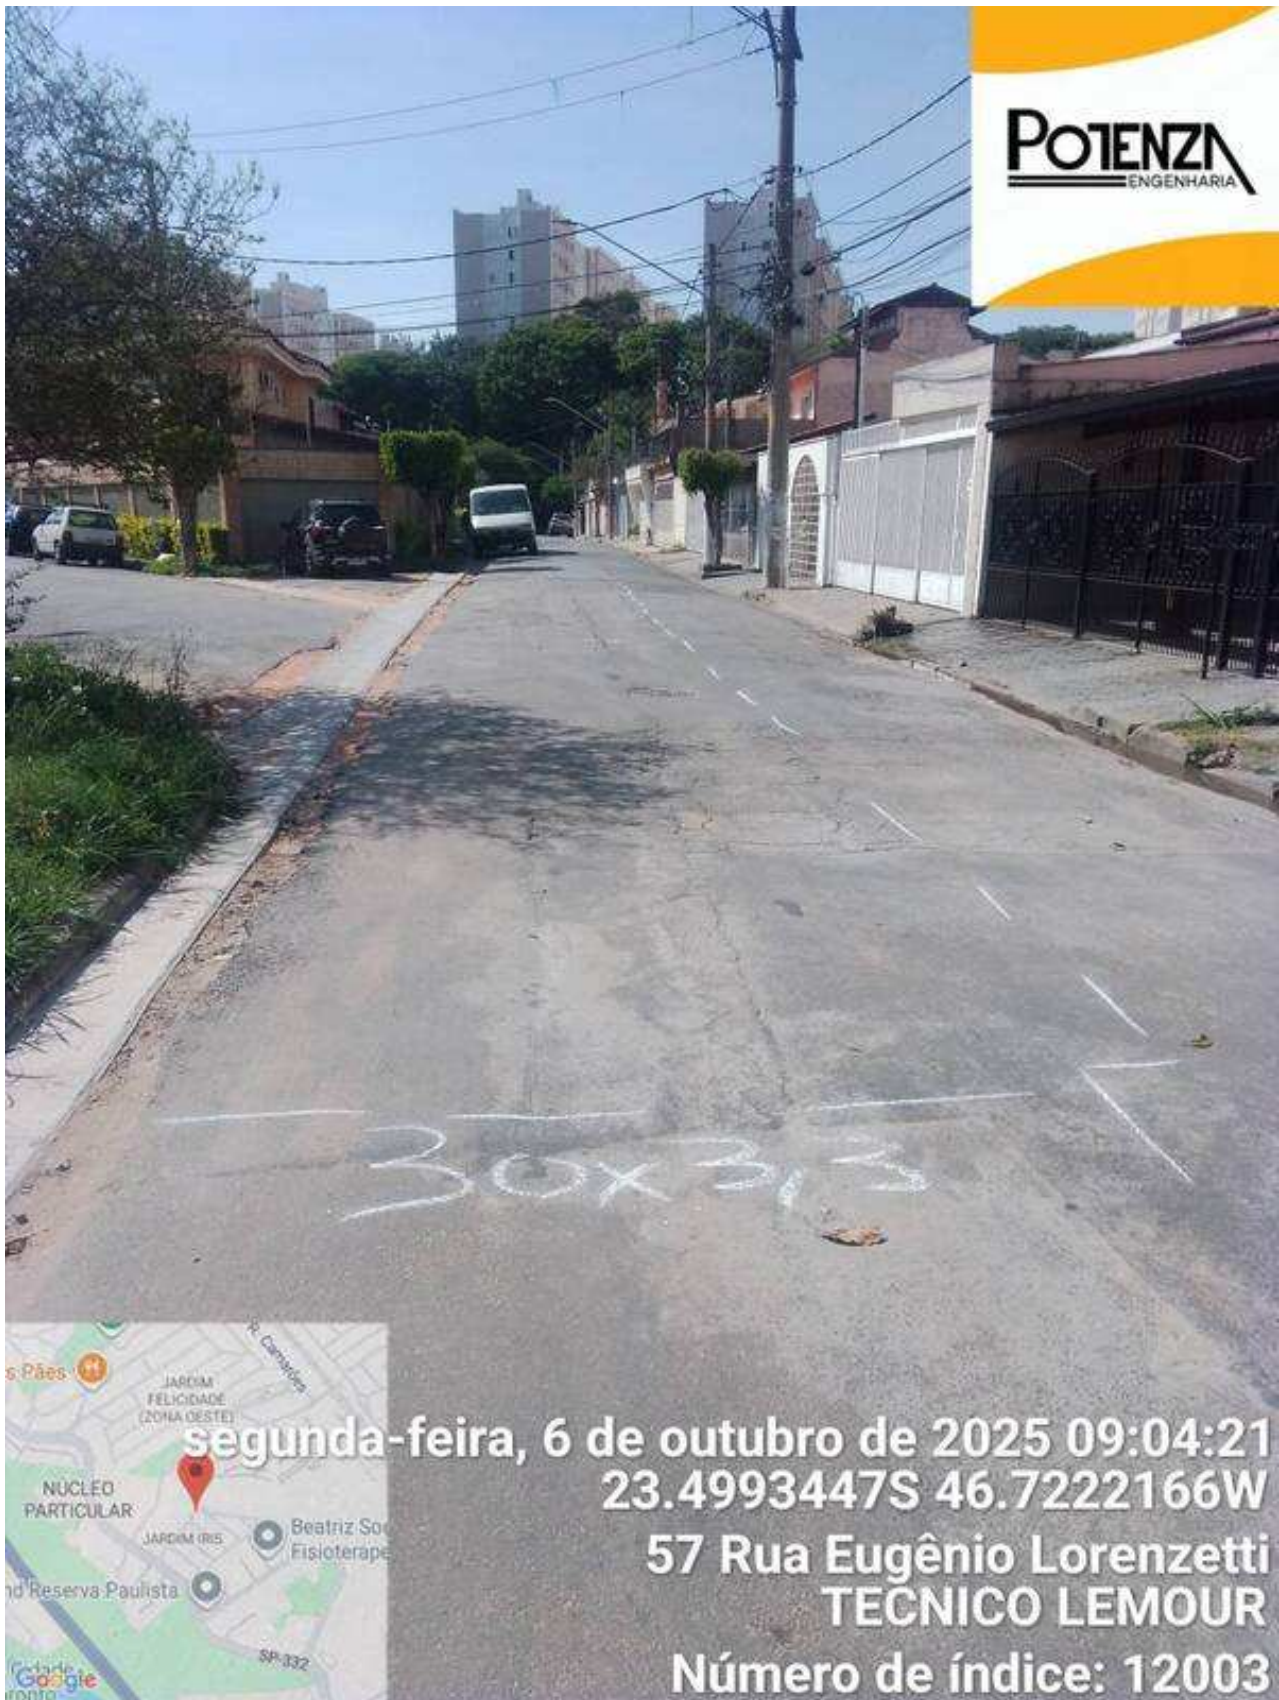
10 | RECORTE → Fresadora e serra clipper: Item de OS Origem: 14230430 - (Foto Capturada Em: 07/10/25 11:47, Por: mxintadm)

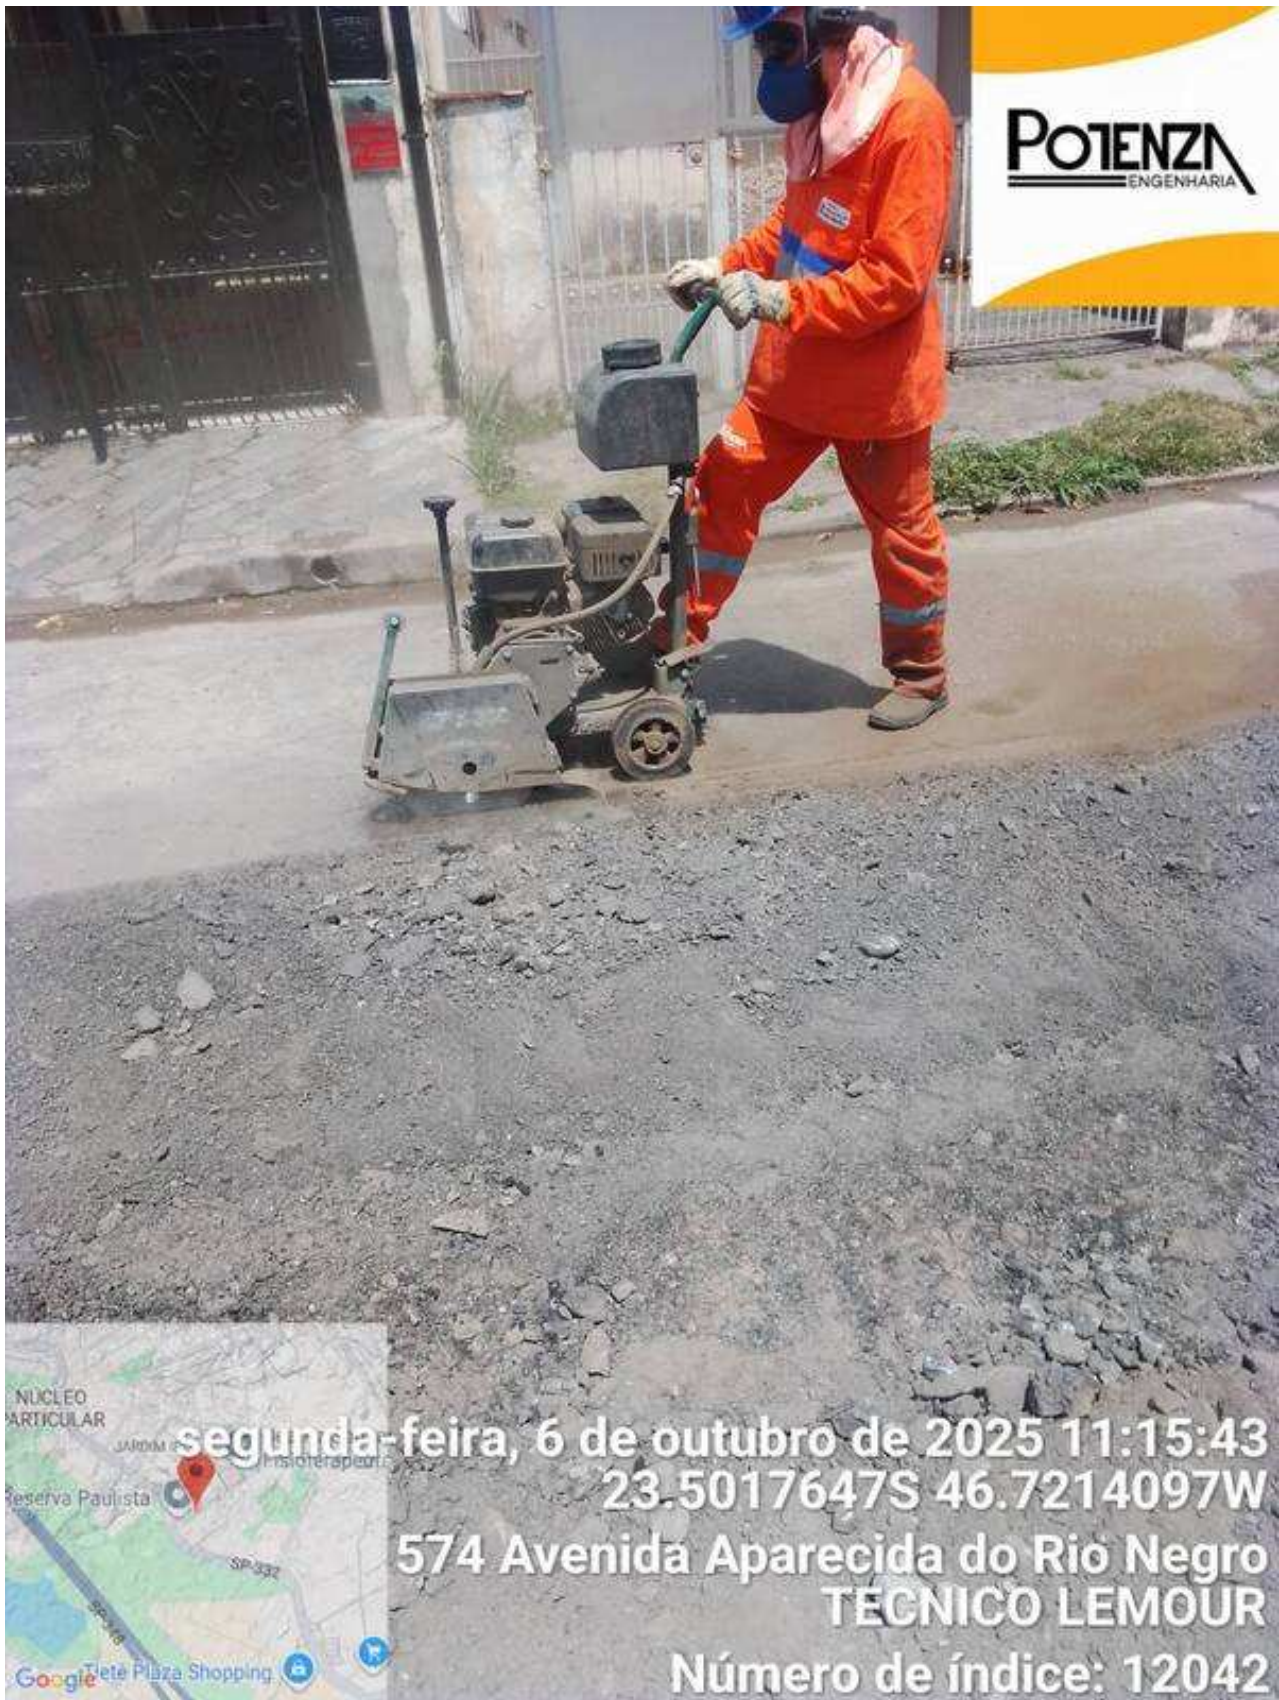
11 | RECORTE → Fresadora e serra clipper: Item de OS Origem: 14230430 - (Foto Capturada Em: 07/10/25 11:47, Por: mxintadm)

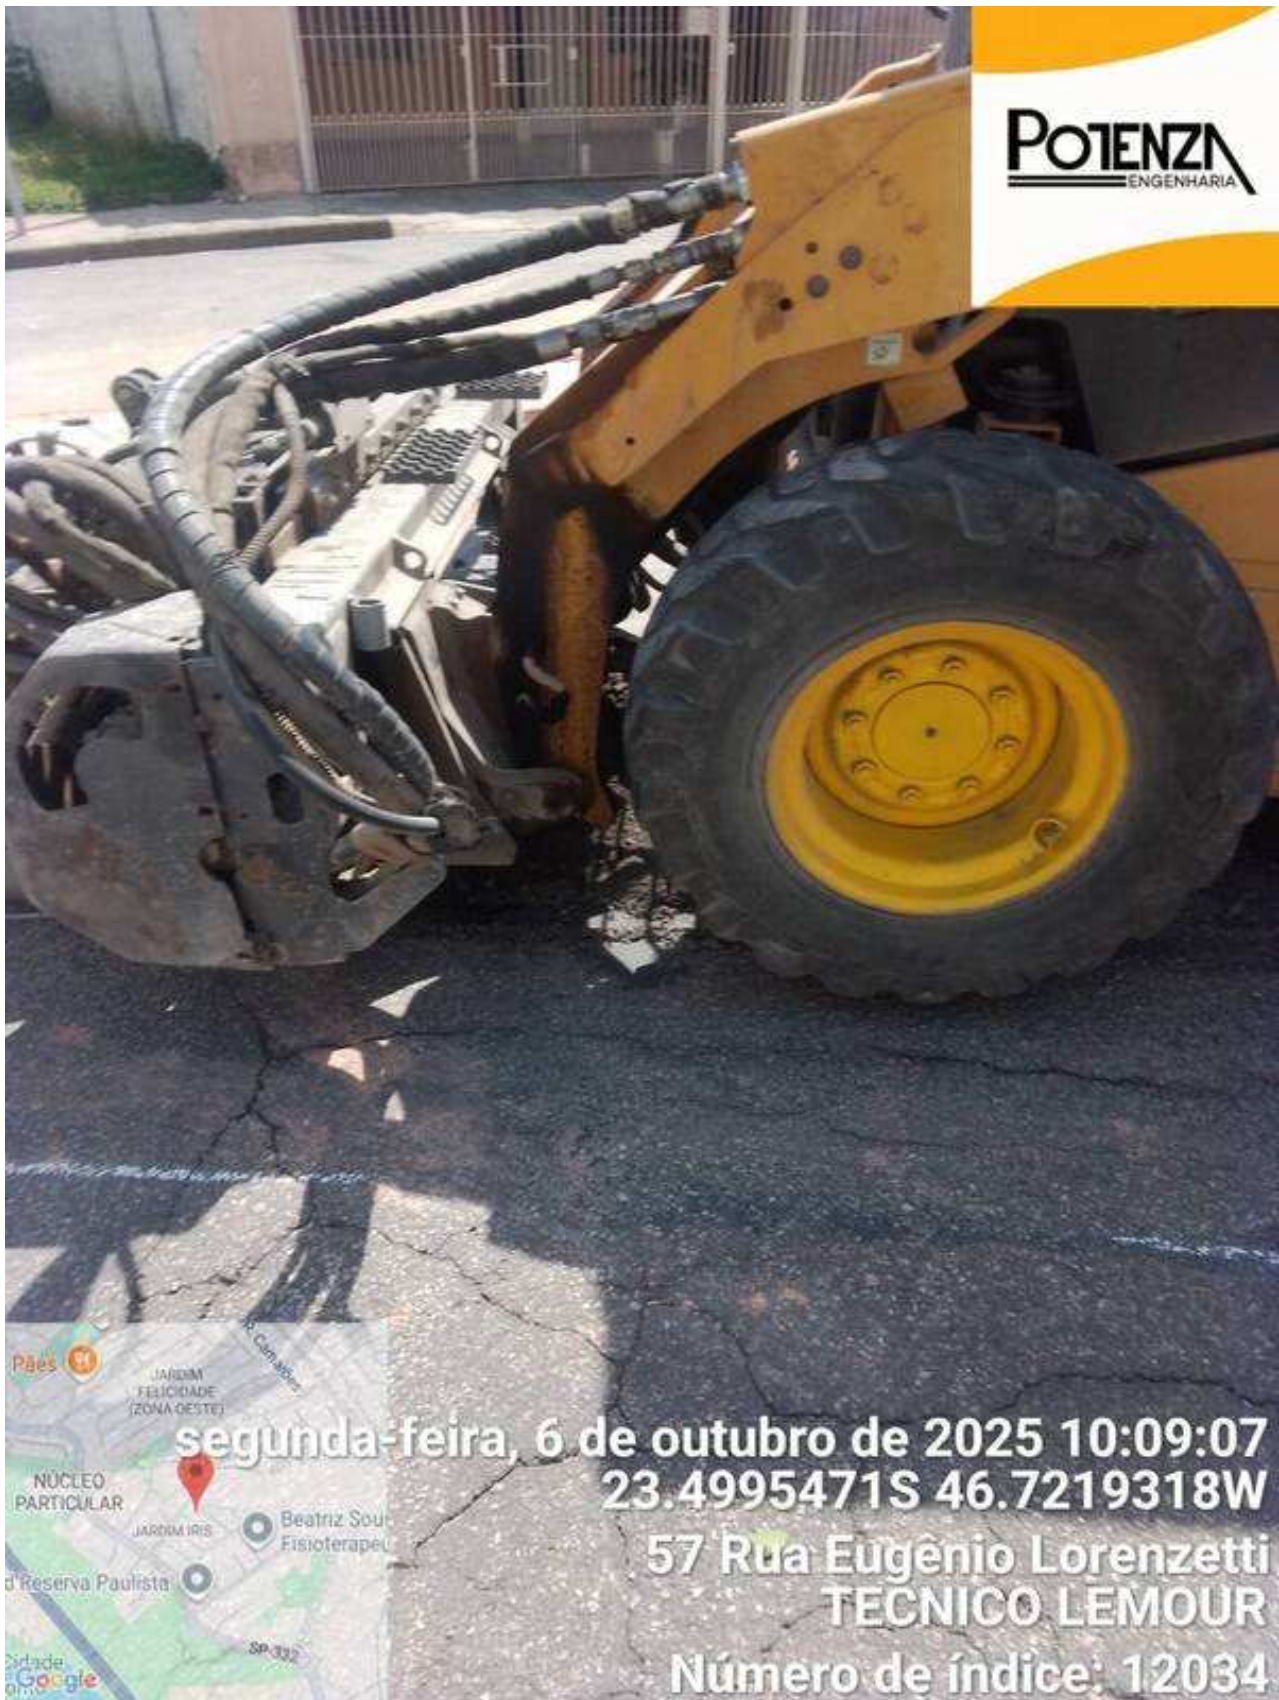
12 | RECORTE → Limpeza da caixa com a trena de 1m, após a serra clipper: Item de OS Origem: 14230430 - (Foto Capturada Em: 07/10/25 11:47, Por: mxintadm)

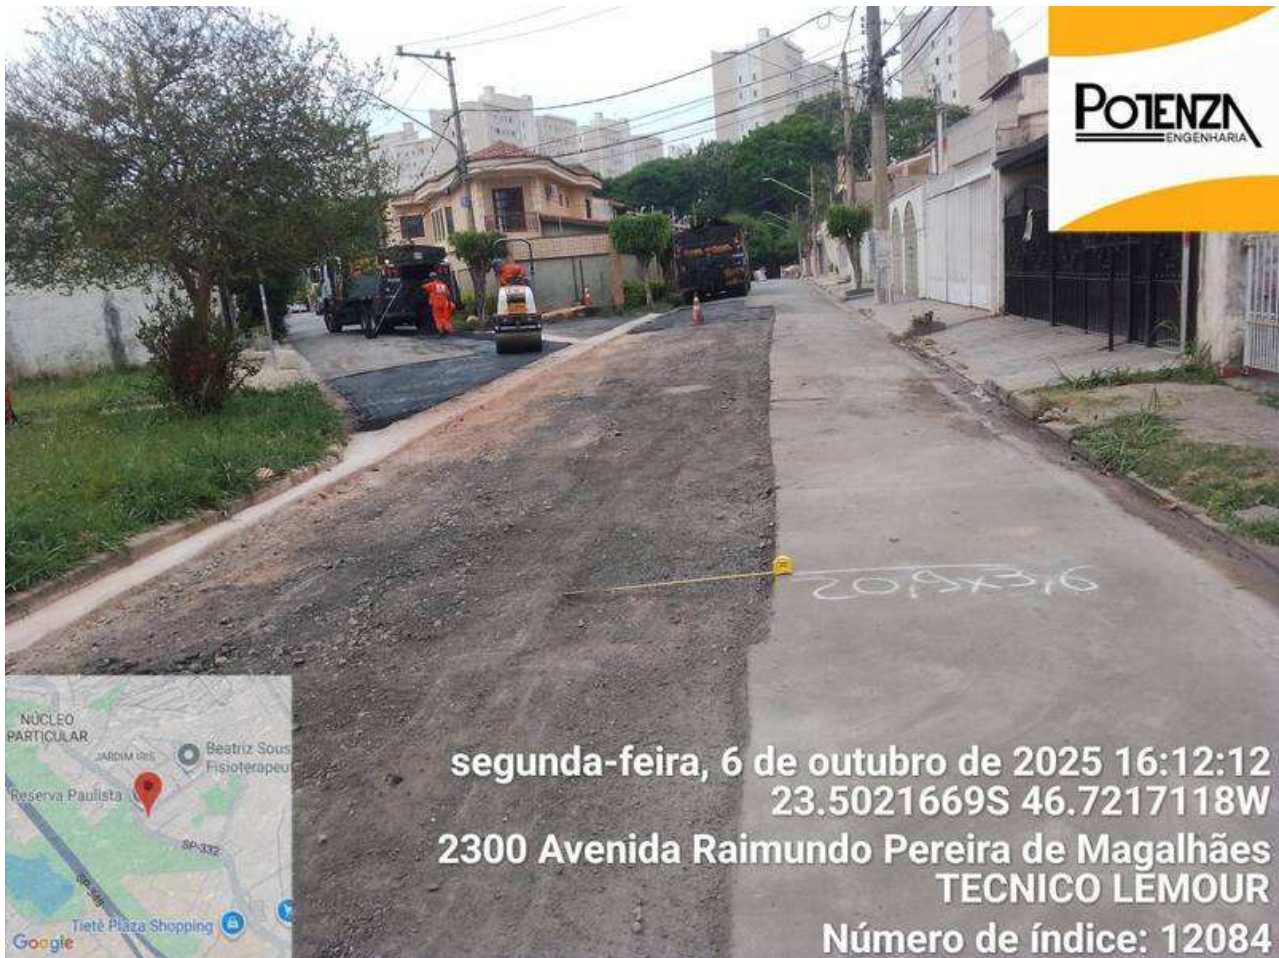
1 | COMPACTAÇÃO → Base: Item de OS Origem: 14230431 - (Foto Capturada Em: 07/10/25 21:58, Por: mxintadm)

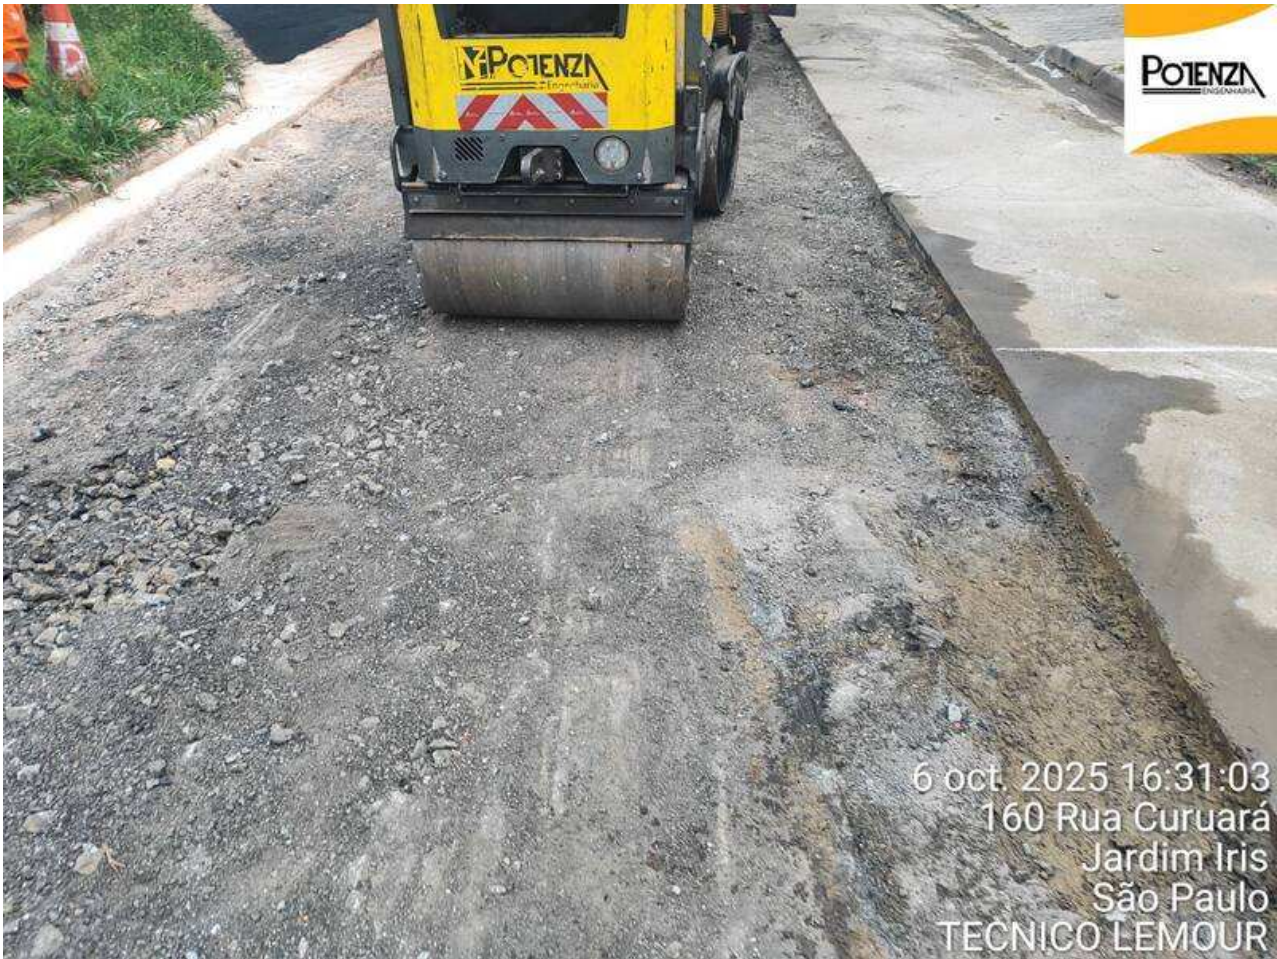
2 | PROFUNDIDADE → Registro da profundidade mais rasa da caixa com uso da trena: Item de OS Origem: 14230431 - (Foto Capturada Em: 07/10/25 21:58, Por: mxintadm)

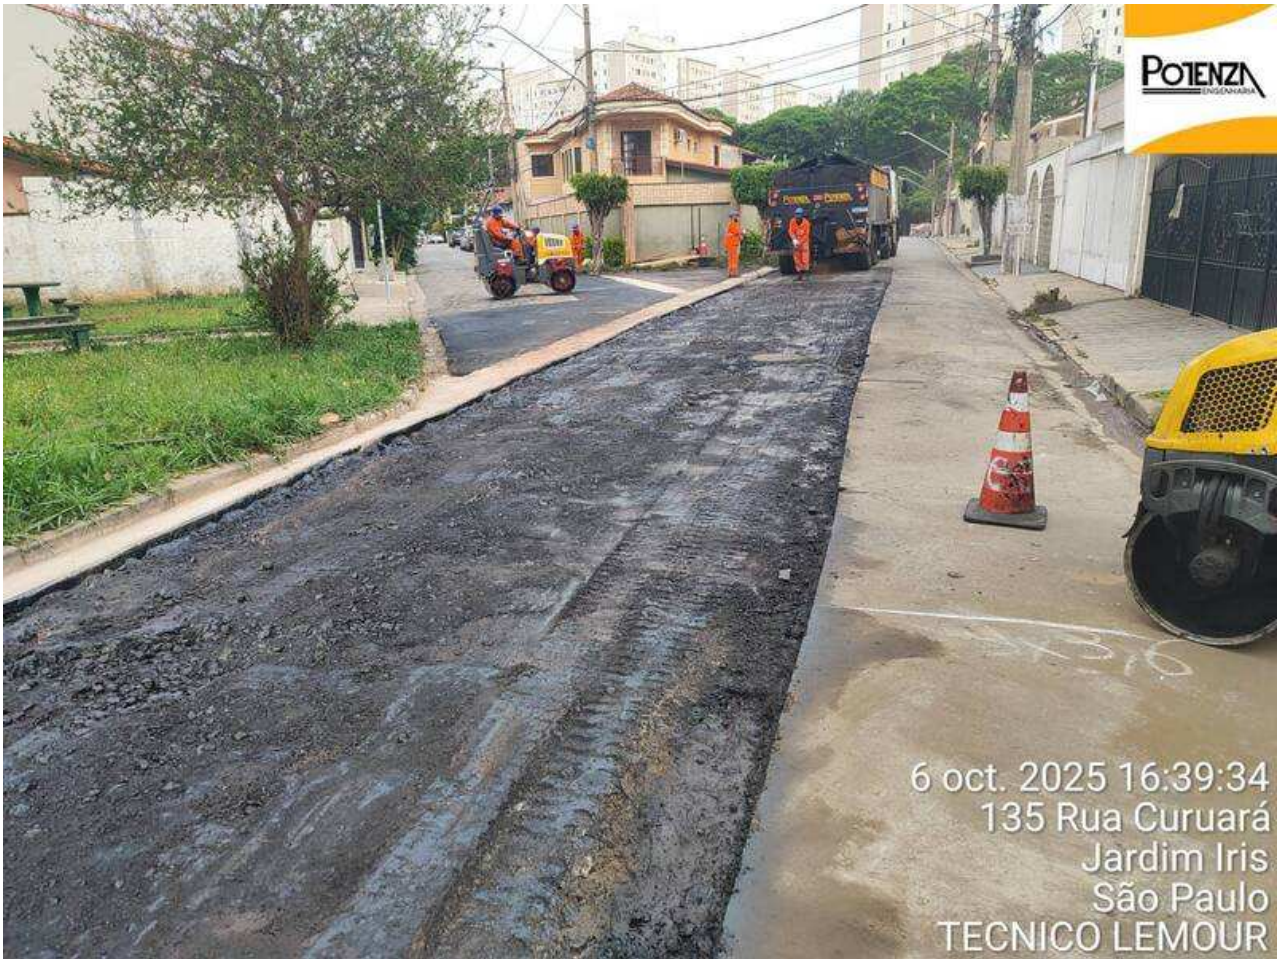
5 | APLICAÇÃO → Aplicação da Emulsão: Item de OS Origem: 14230431 - (Foto Capturada Em: 07/10/25 21:59, Por: mxintadm)

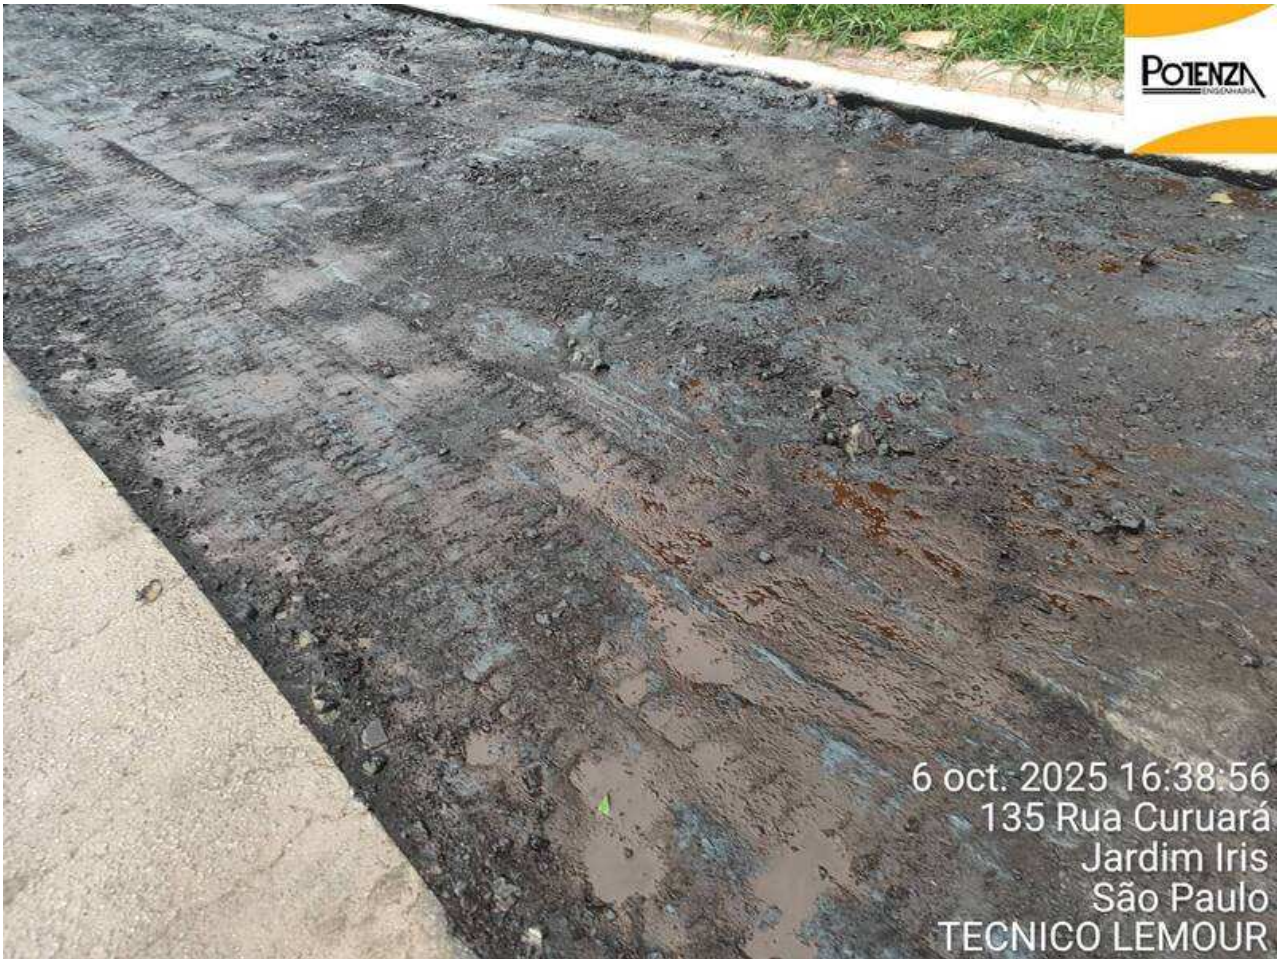
6 | APLICAÇÃO → Aplicação da Emulsão: Item de OS Origem: 14230431 - (Foto Capturada Em: 07/10/25 21:59, Por: mxintadm)

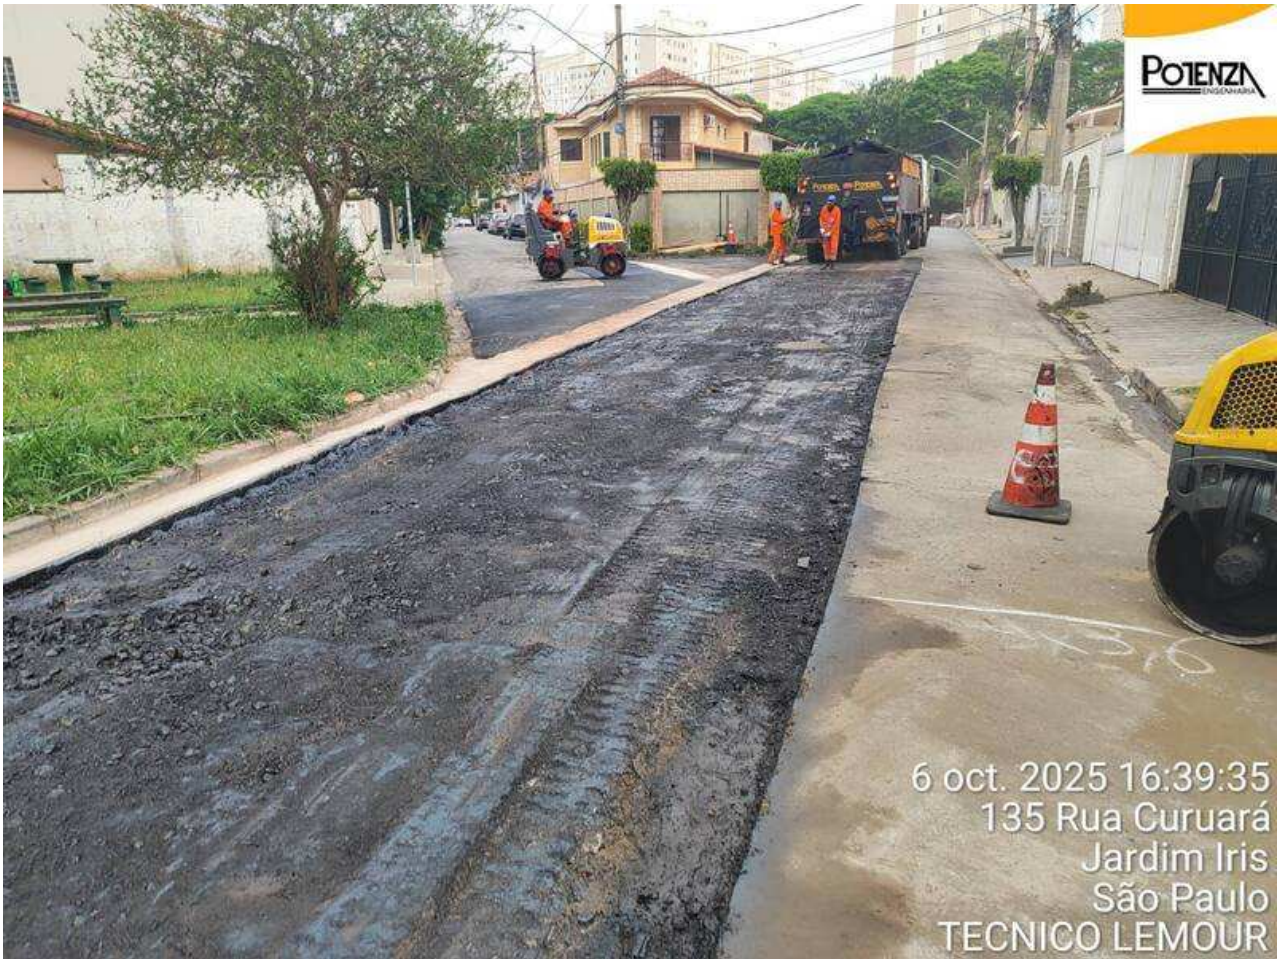
7 | APLICAÇÃO → Aplicação da Emulsão: Item de OS Origem: 14230431 - (Foto Capturada Em: 07/10/25 21:59, Por: mxintadm)
