**Ofício ATL SEI nº 144796310**

**ASSUNTO:** Ofício SGP-23 nº 1477/2025 - Indicação nº 614/2025. Solicitação de recapeamento na Rua Curuará, nº 117.

Ordem de Serviço SGZ

### TAPA BURACO DE CONCORDÂNCIA - 14191343

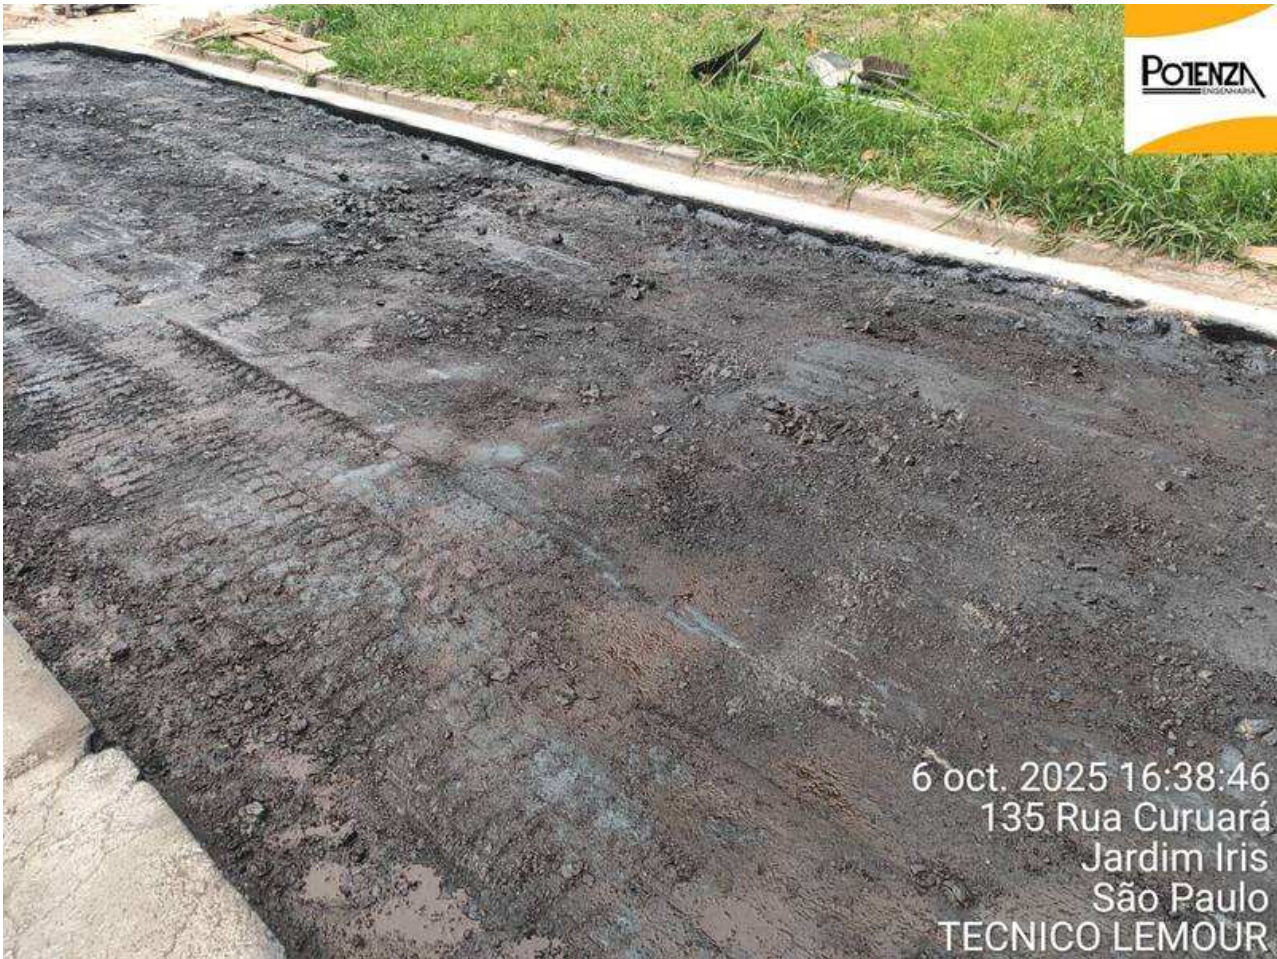
8 | APLICAÇÃO → Aplicação da Emulsão: Item de OS Origem: 14230431 - (Foto Capturada Em: 07/10/25 21:59, Por: mxintadm)

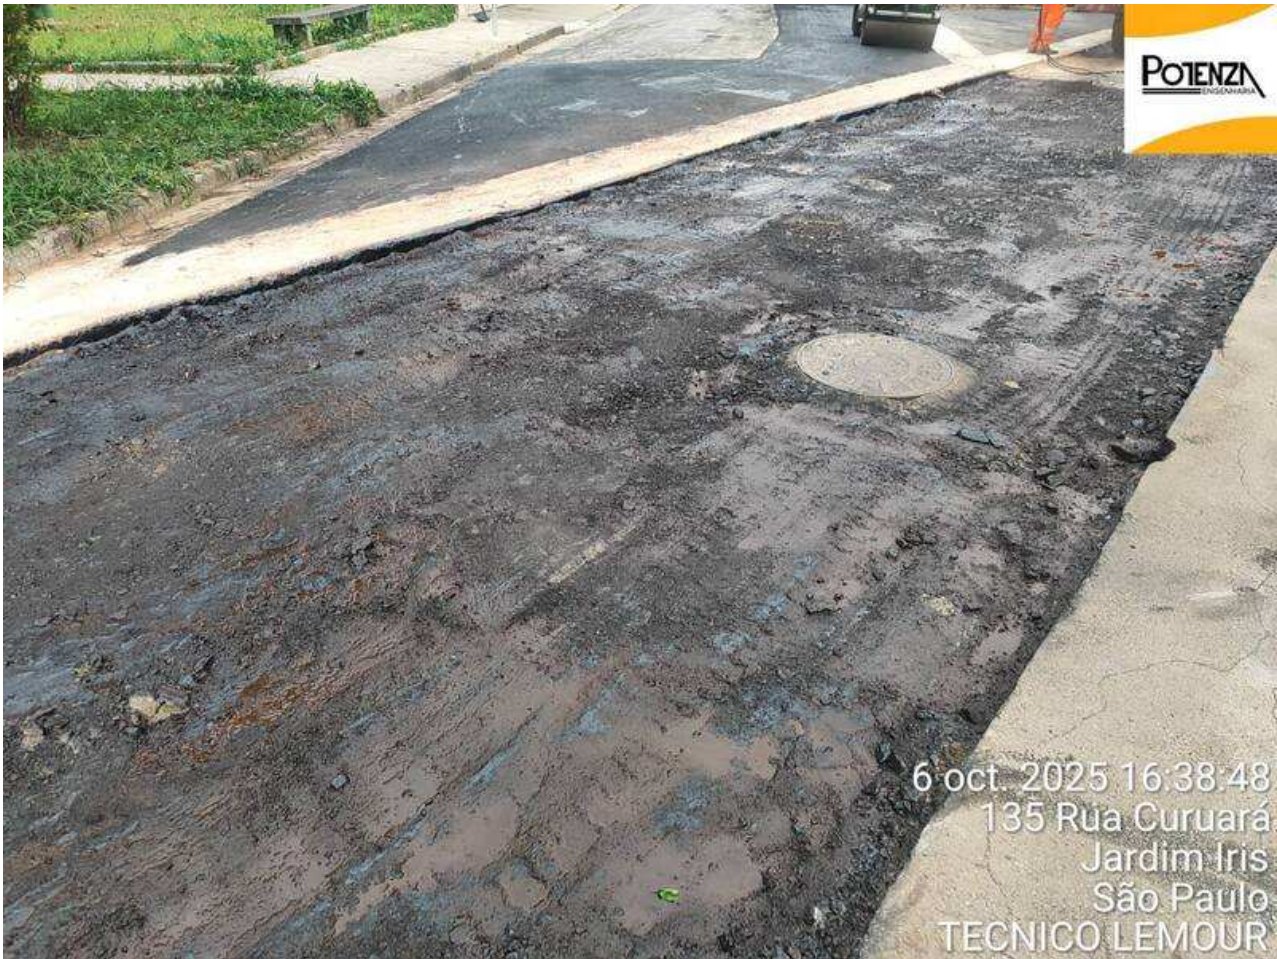
9 | APLICAÇÃO → Aplicação Massa Asfáltica (haste): Item de OS Origem: 14230431 - (Foto Capturada Em: 07/10/25 21:59, Por: mxintadm)

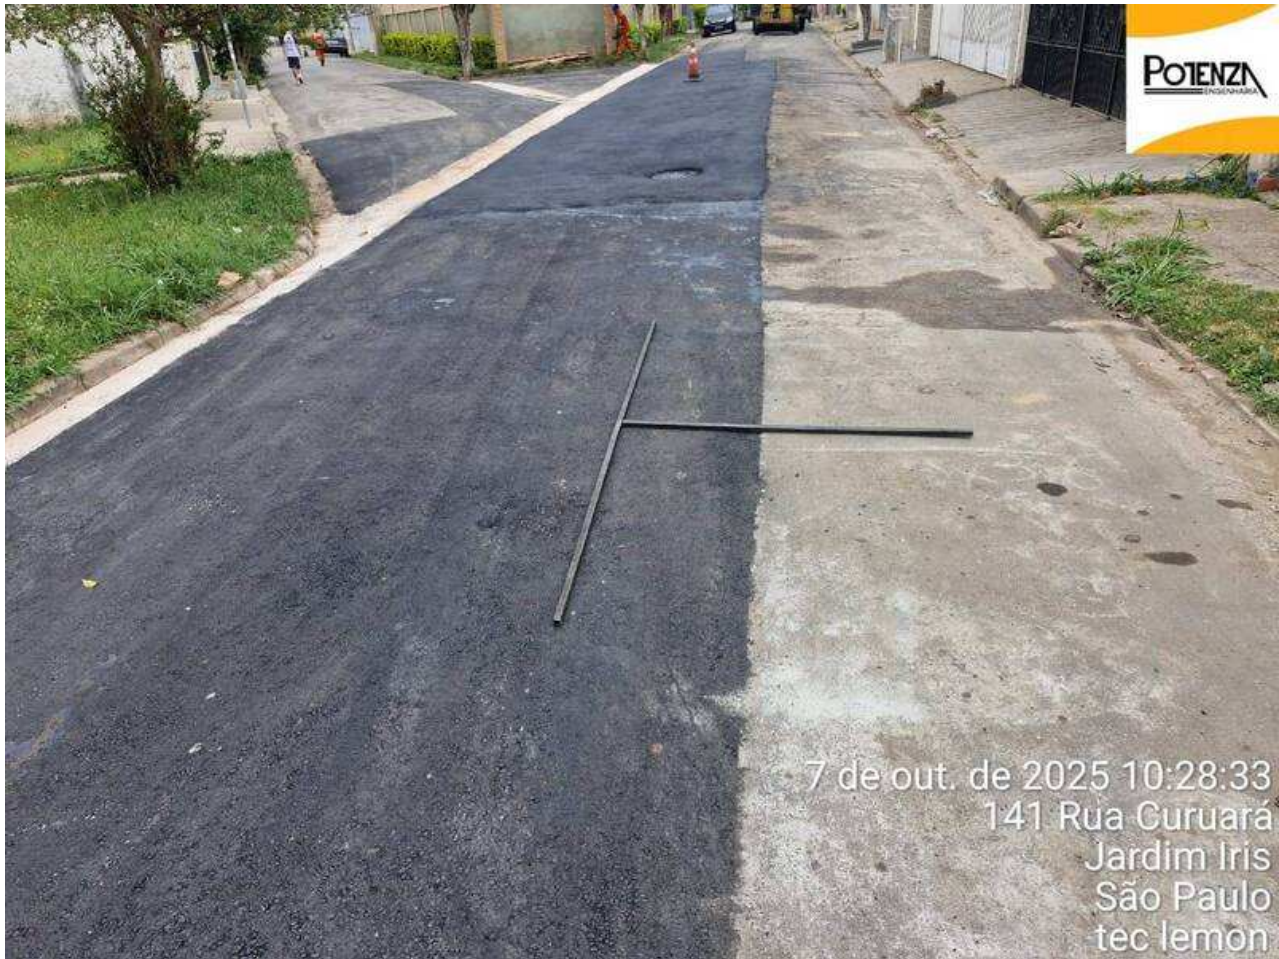
11 | ACABAMENTO → Irregularidade da via após caixa pronta: Item de OS Origem: 14230431 - (Foto Capturada Em: 07/10/25 21:59, Por: mxintadm)

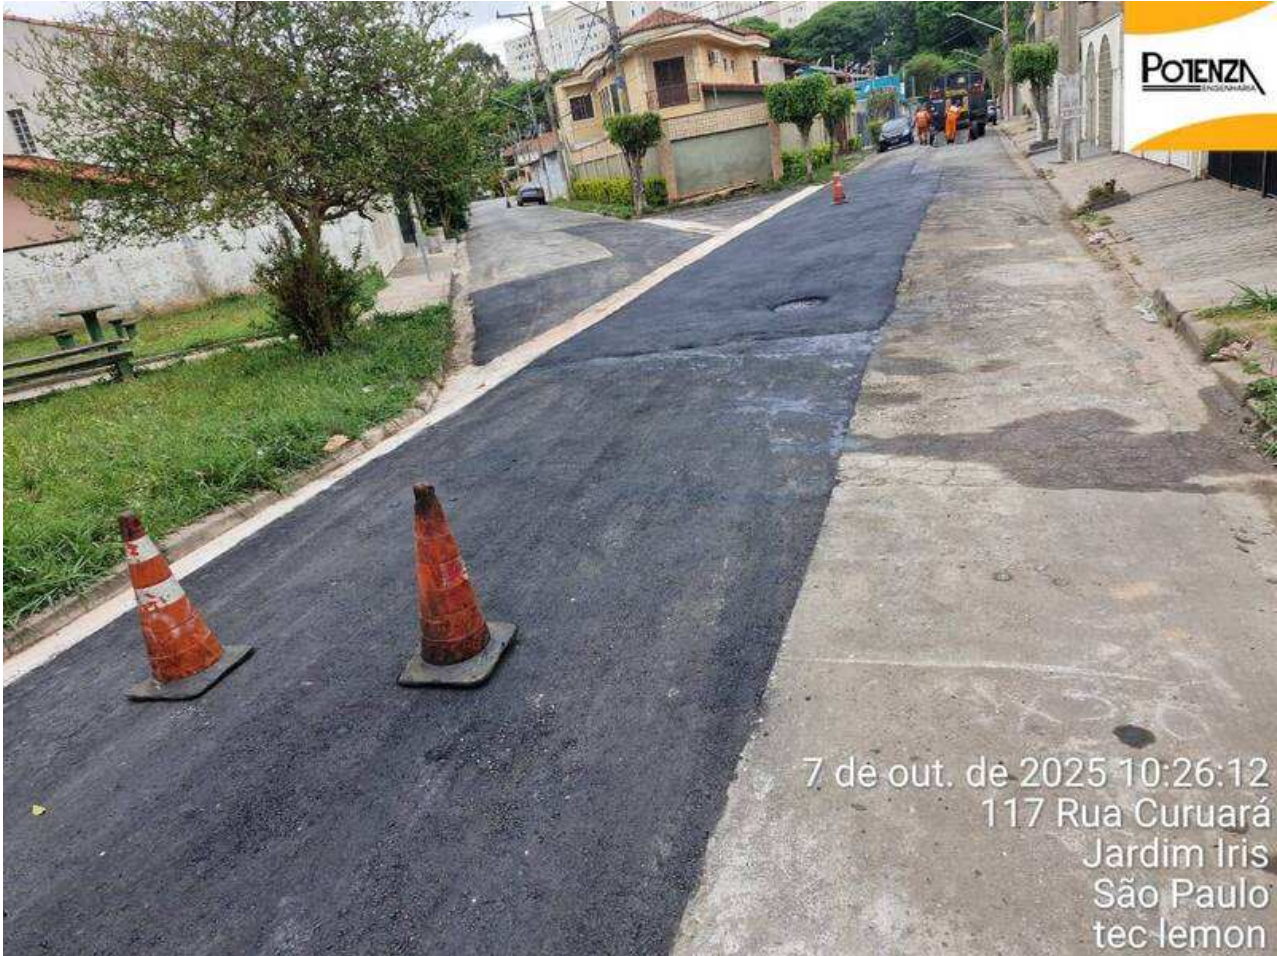
12 | ACABAMENTO → Irregularidade da via após caixa pronta: Item de OS Origem: 14230431 - (Foto Capturada Em: 07/10/25 21:59, Por: mxintadm)

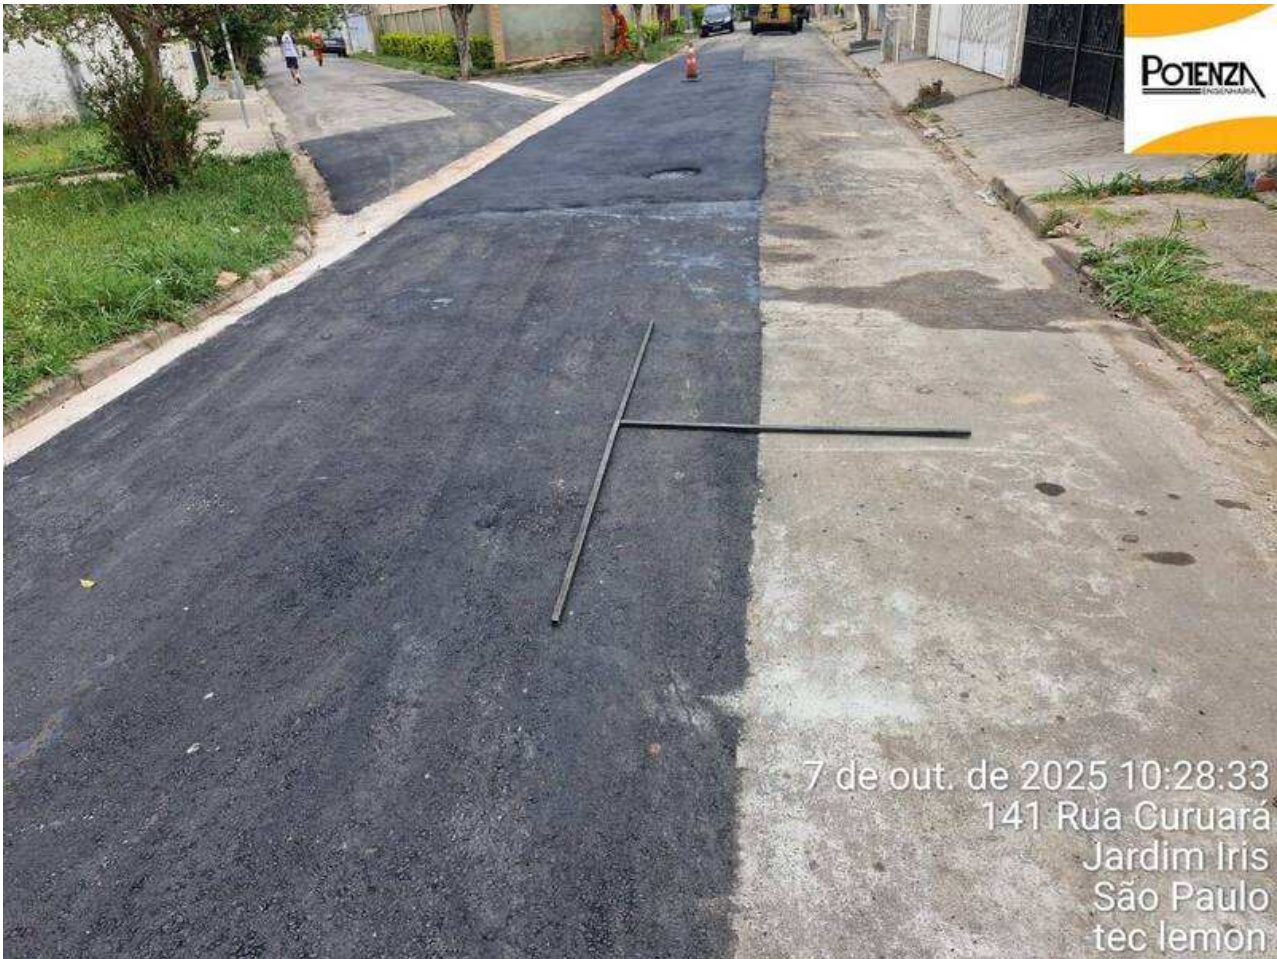
13 | ACABAMENTO → Irregularidade da via após caixa pronta: Item de OS Origem: 14230431 - (Foto Capturada Em: 07/10/25 21:59, Por: mxintadm)

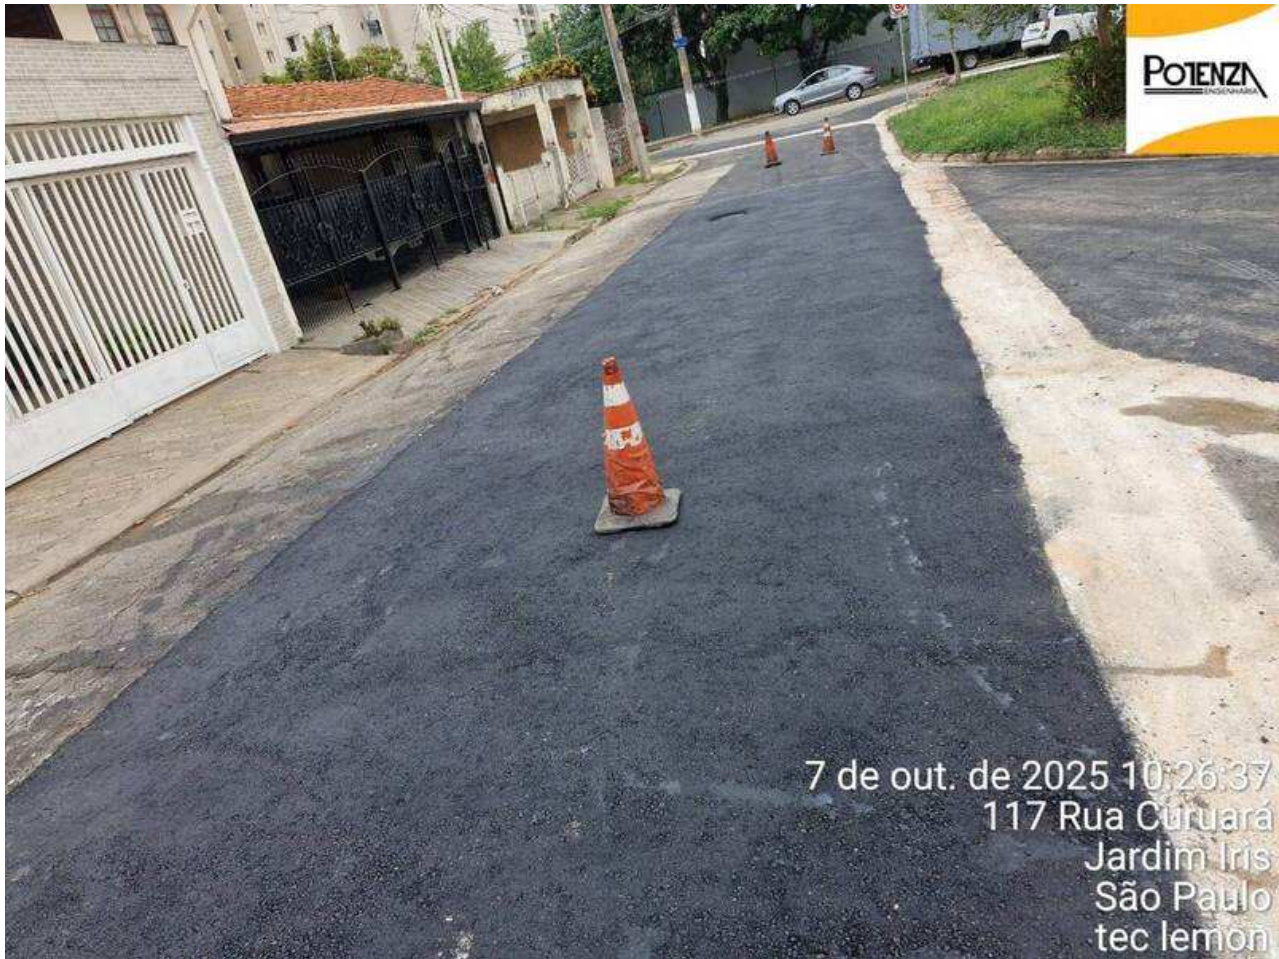
14 | ACABAMENTO → Irregularidade da via após caixa pronta: Item de OS Origem: 14230431 - (Foto Capturada Em: 07/10/25 21:59, Por: mxintadm)

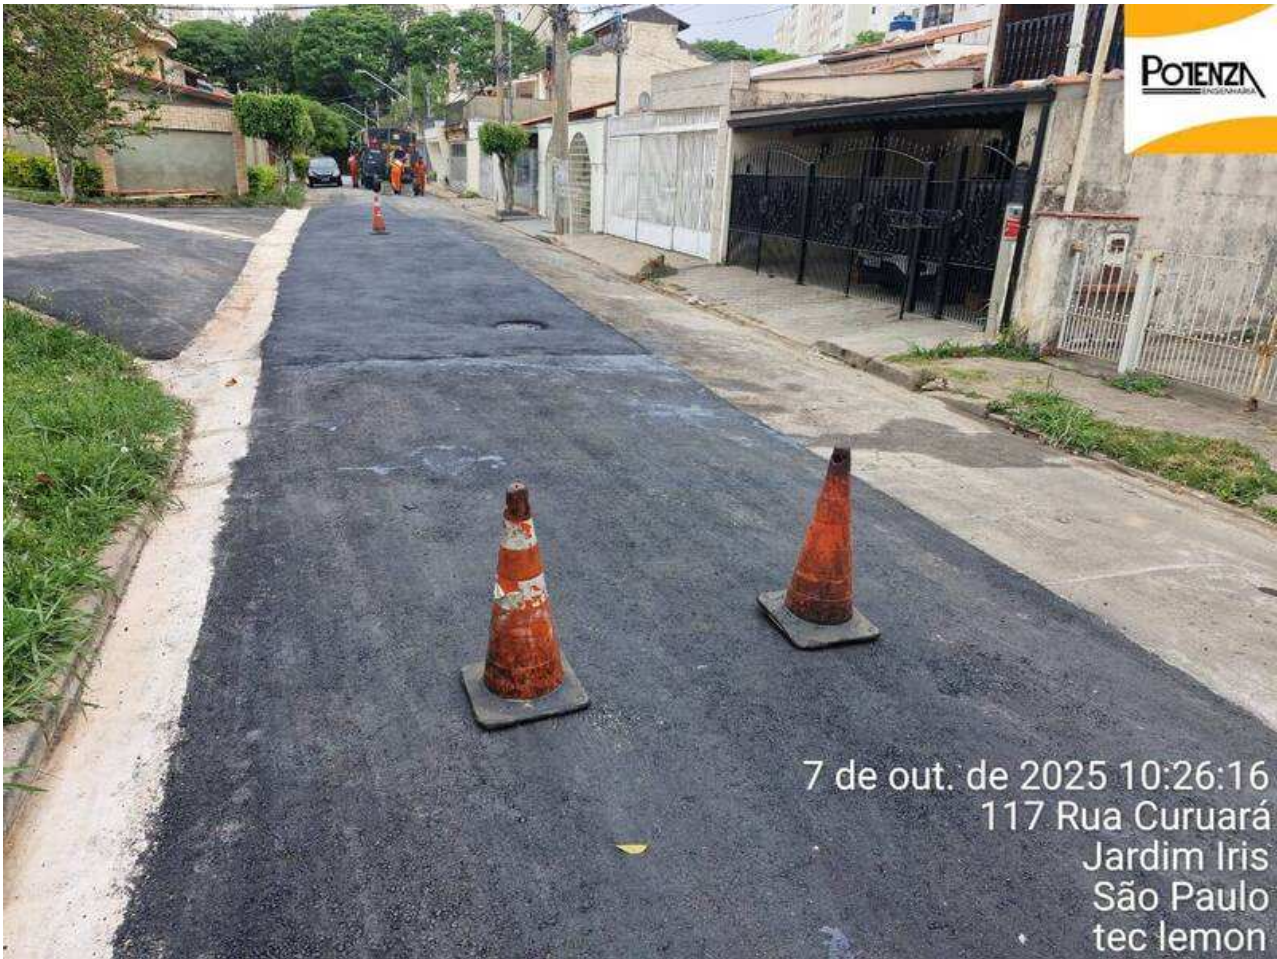
15 | ACABAMENTO → Irregularidade da via após caixa pronta: Item de OS Origem: 14230431 - (Foto Capturada Em: 07/10/25 21:59, Por: mxintadm)

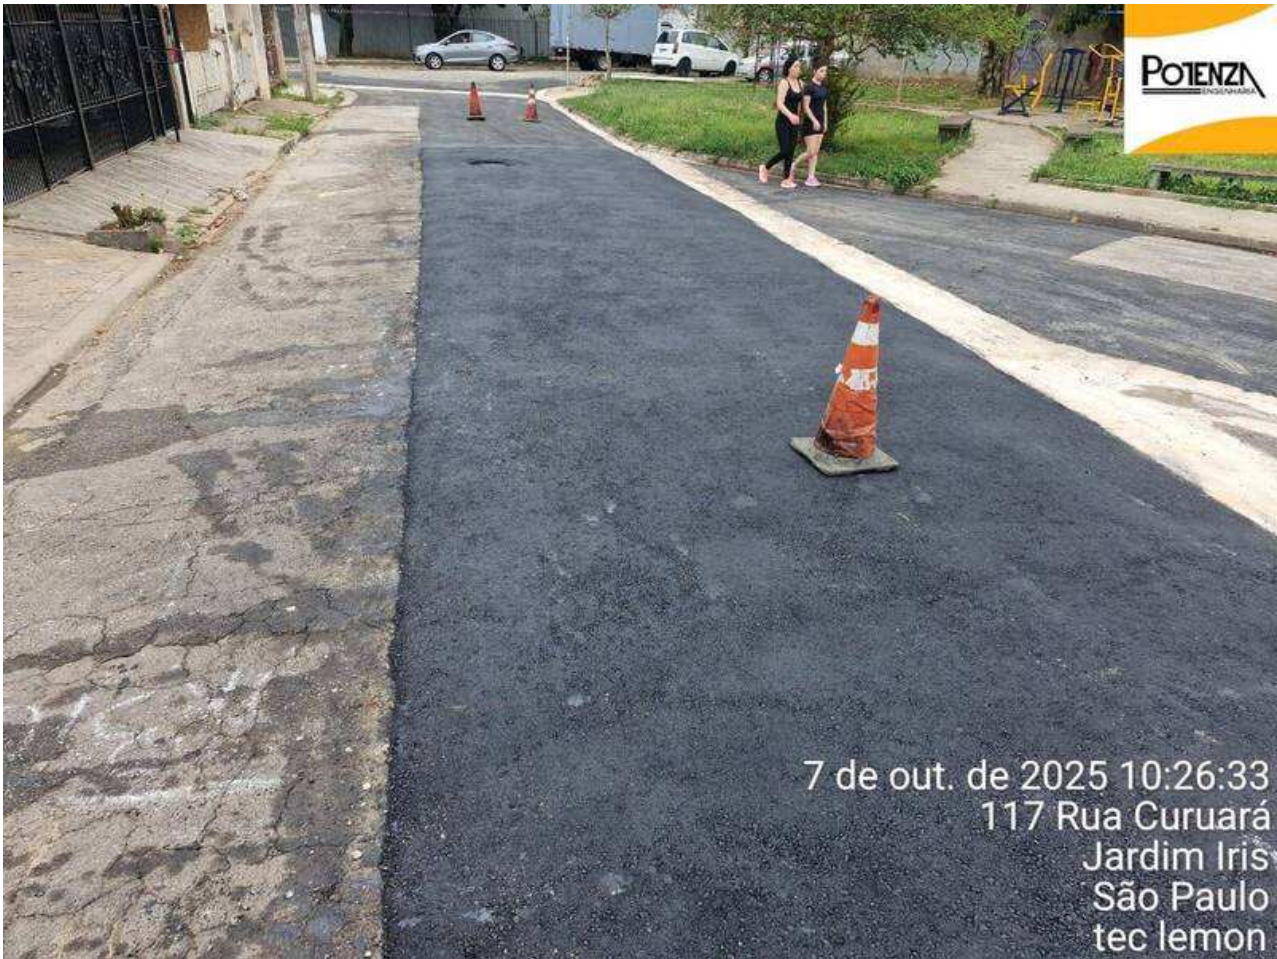
| 1 Inspeção: Item de OS Origem: 14226684 - (Foto Capturada Em: 07/10/25 12:04, Por: mxintadm) |

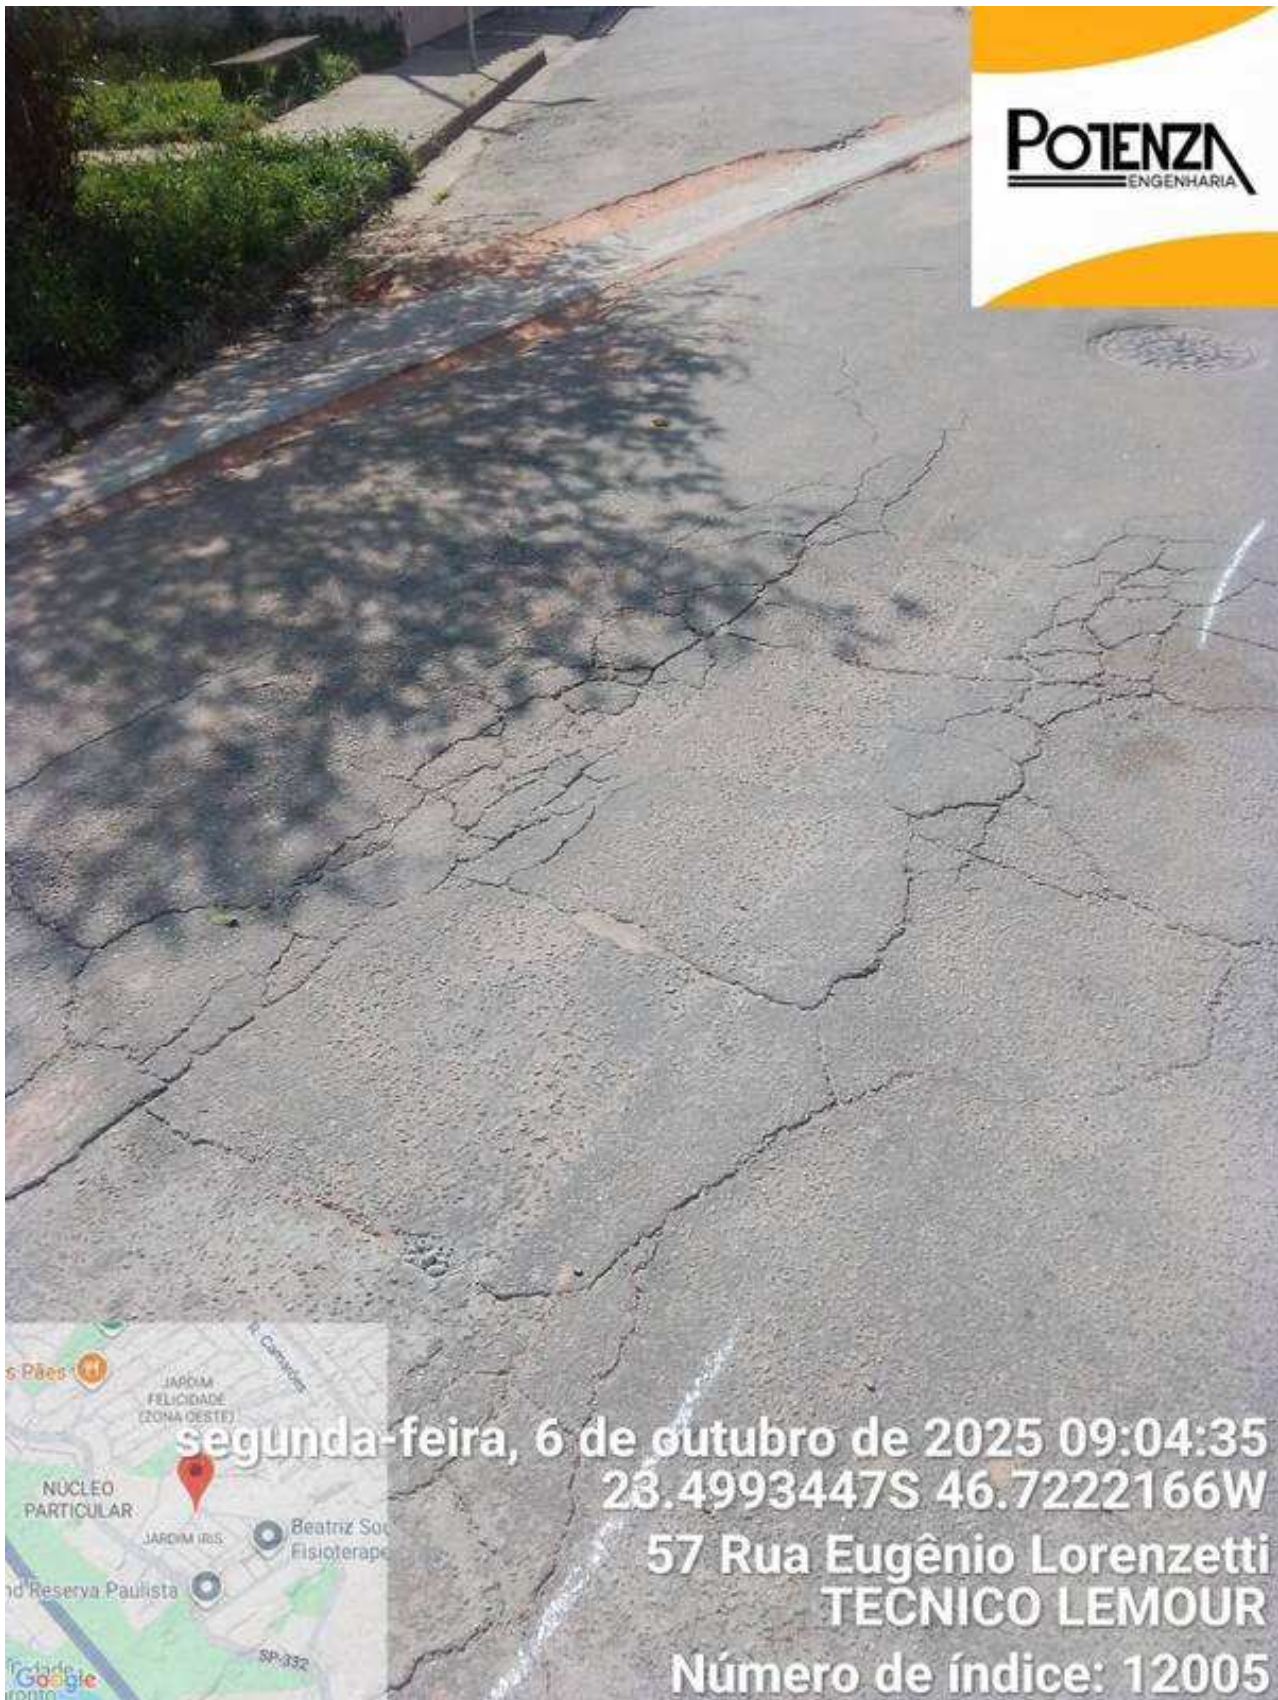
2 | Inspeção: Item de OS Origem: 14226684 - (Foto Capturada Em: 07/10/25 12:04, Por: mxintadm)

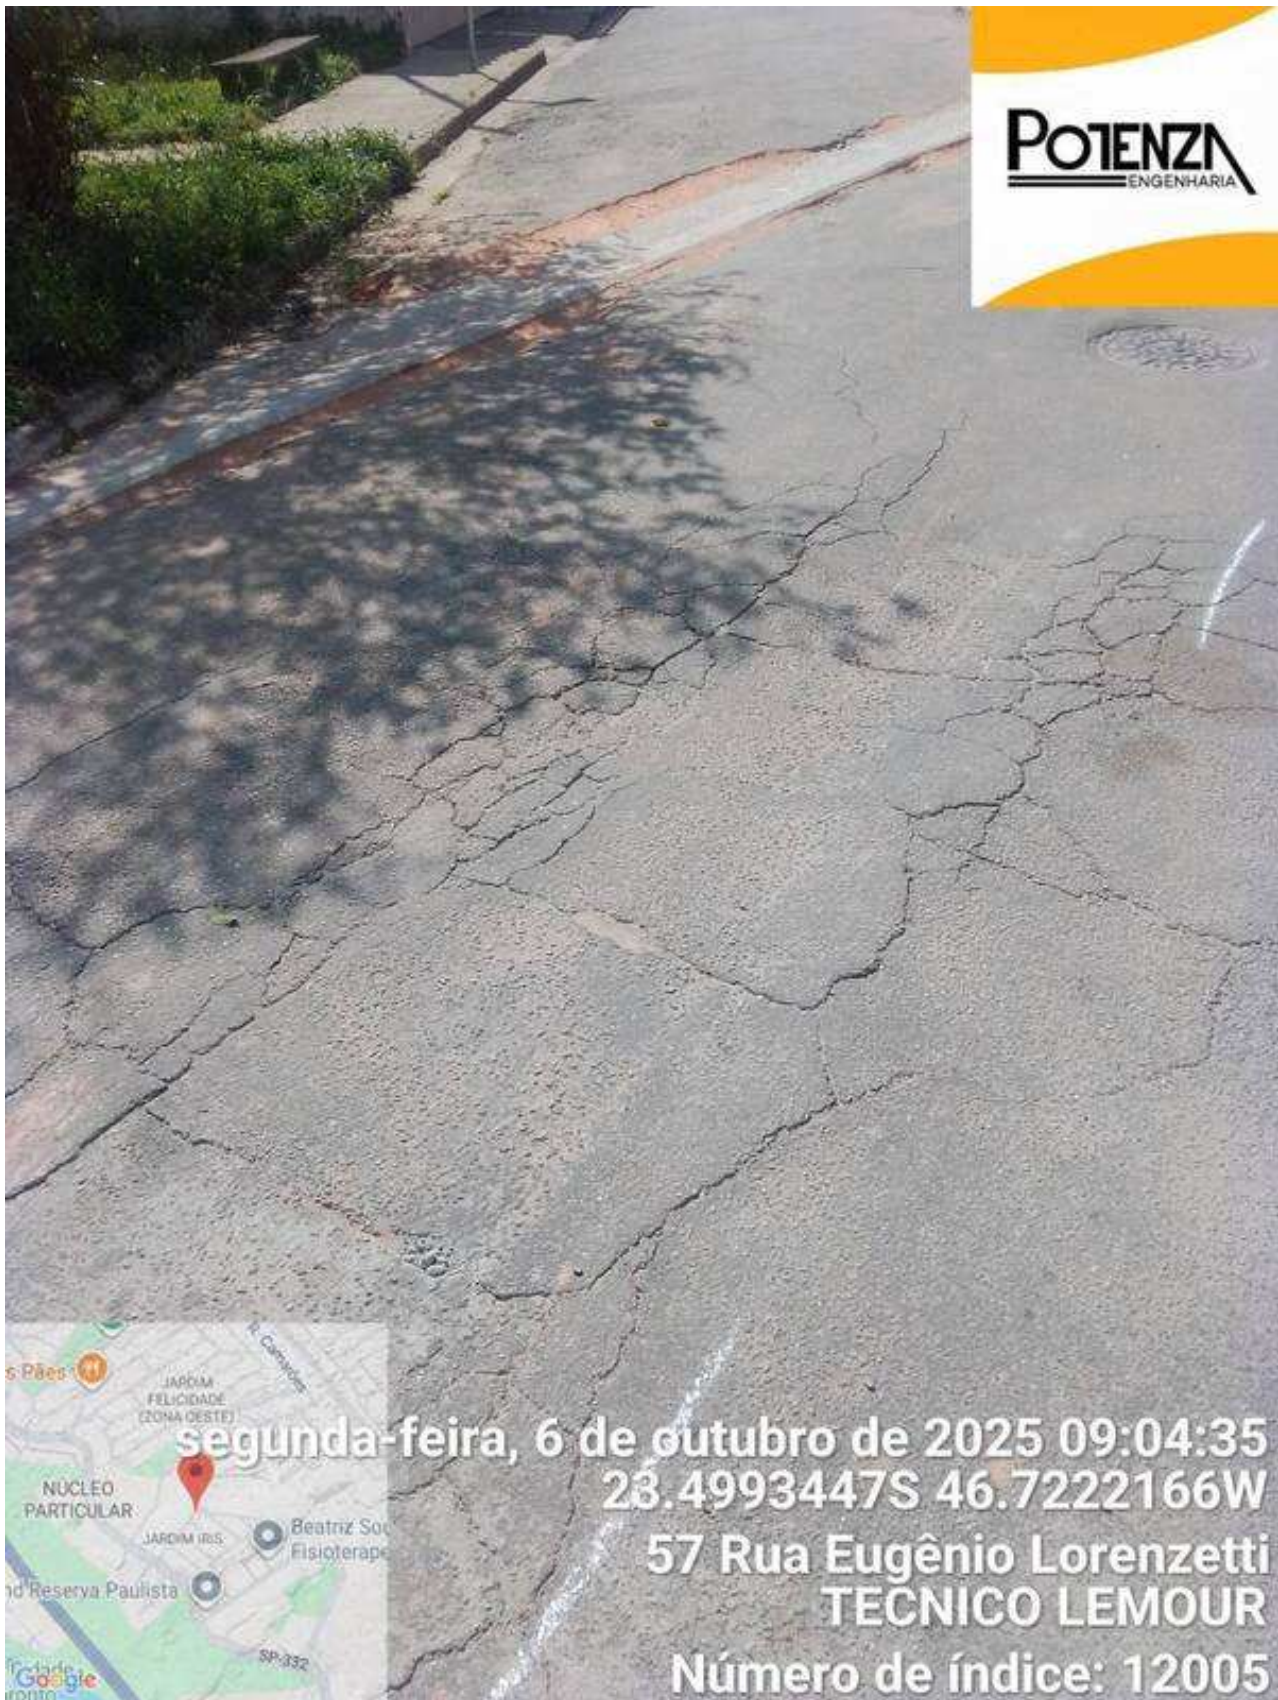
3 | Inspeção: Item de OS Origem: 14226684 - (Foto Capturada Em: 07/10/25 12:04, Por: mxintadm)

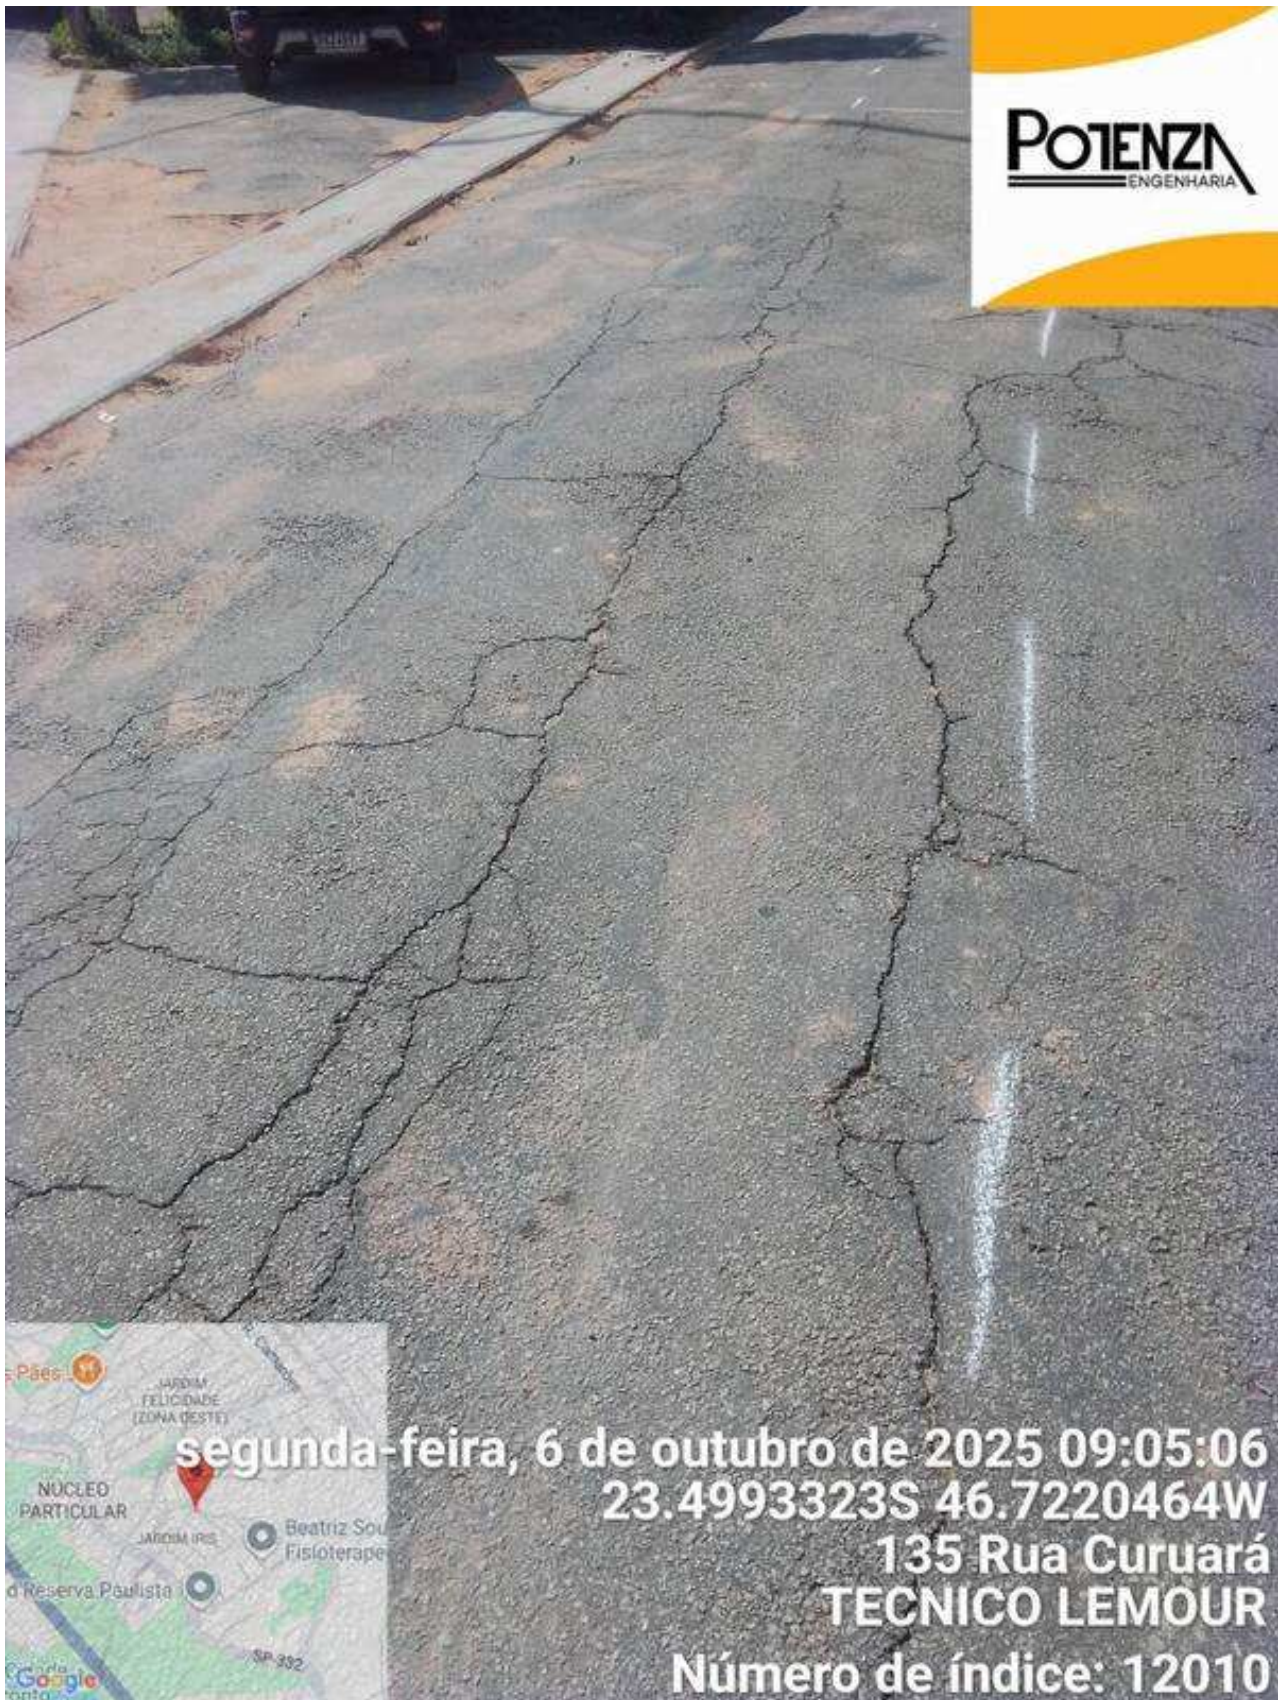
7 | Inspeção: Item de OS Origem: 14226684 - (Foto Capturada Em: 07/10/25 12:05, Por: mxintadm)

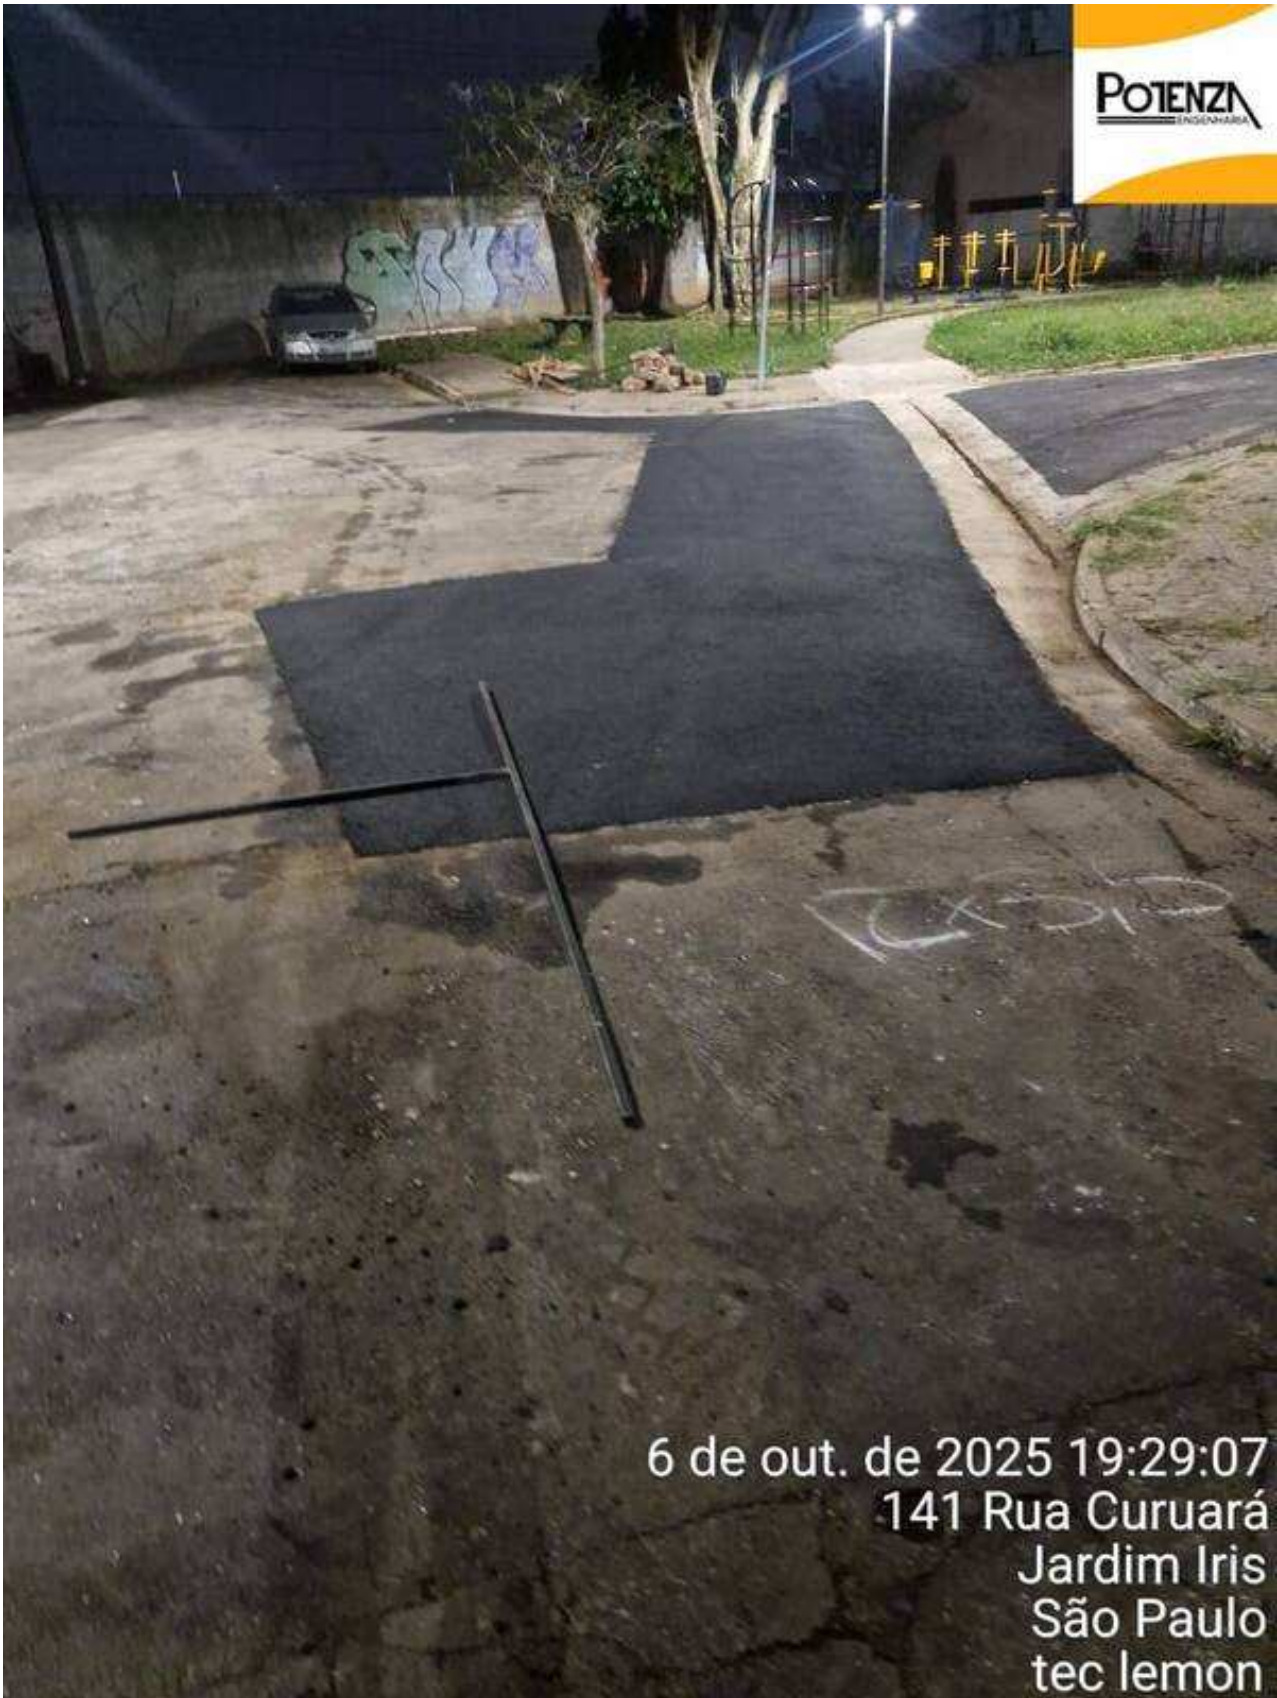
9 | ACABAMENTO → Irregularidade da via após caixa pronta: Item de OS Origem: 14230447 - (Foto Capturada Em: 07/10/25 22:04, Por: mxintadm)

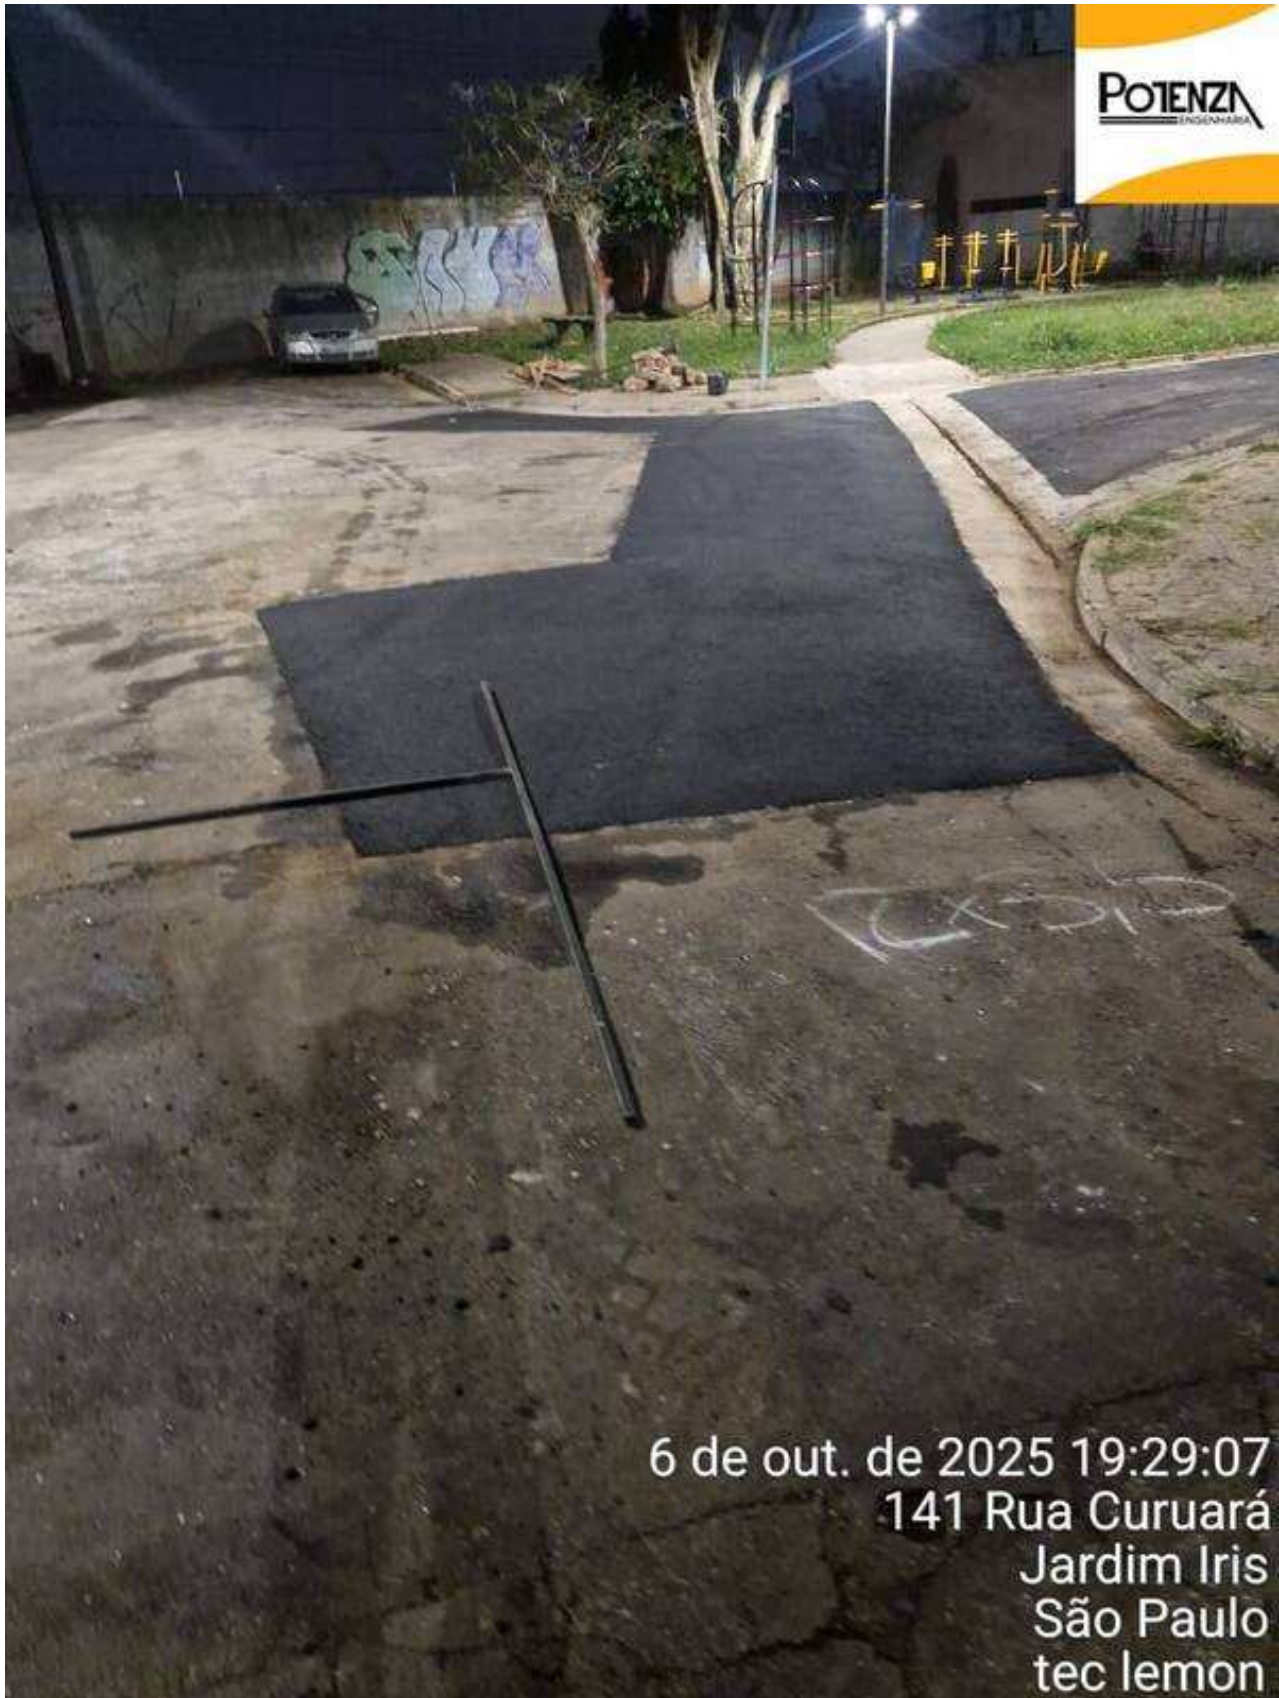
10 | ACABAMENTO → Irregularidade da via após caixa pronta: Item de OS Origem: 14230447 - (Foto Capturada Em: 07/10/25 22:05, Por: mxintadm)

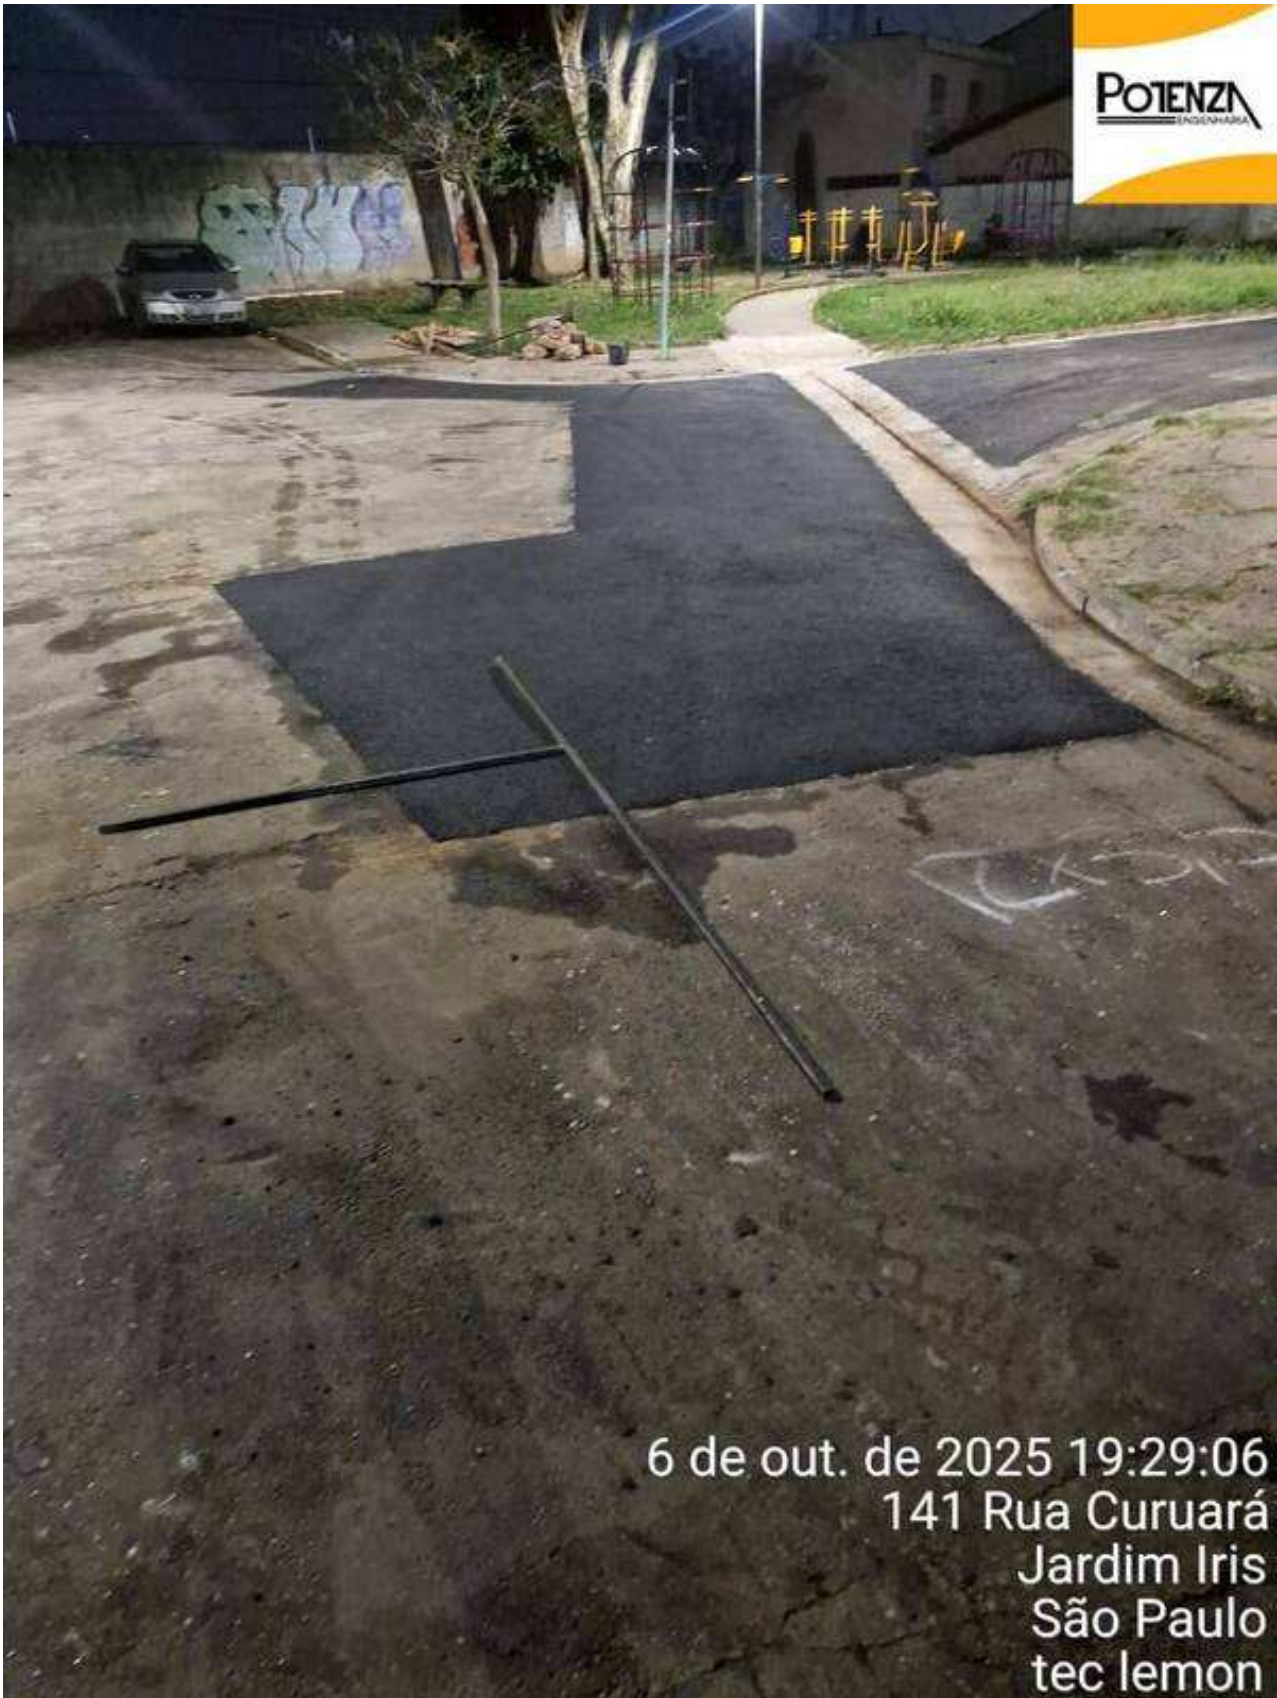
11 | ACABAMENTO → Irregularidade da via após caixa pronta: Item de OS Origem: 14230447 - (Foto Capturada Em: 07/10/25 22:05, Por: mxintadm)
