**Ofício ATL SEI nº 144796310**

**ASSUNTO:** Ofício SGP-23 nº 1477/2025 - Indicação nº 614/2025. Solicitação de recapeamento na Rua Curuará, nº 117.

Ordem de Serviço SGZ

### TAPA BURACO DE CONCORDÂNCIA - 14191343

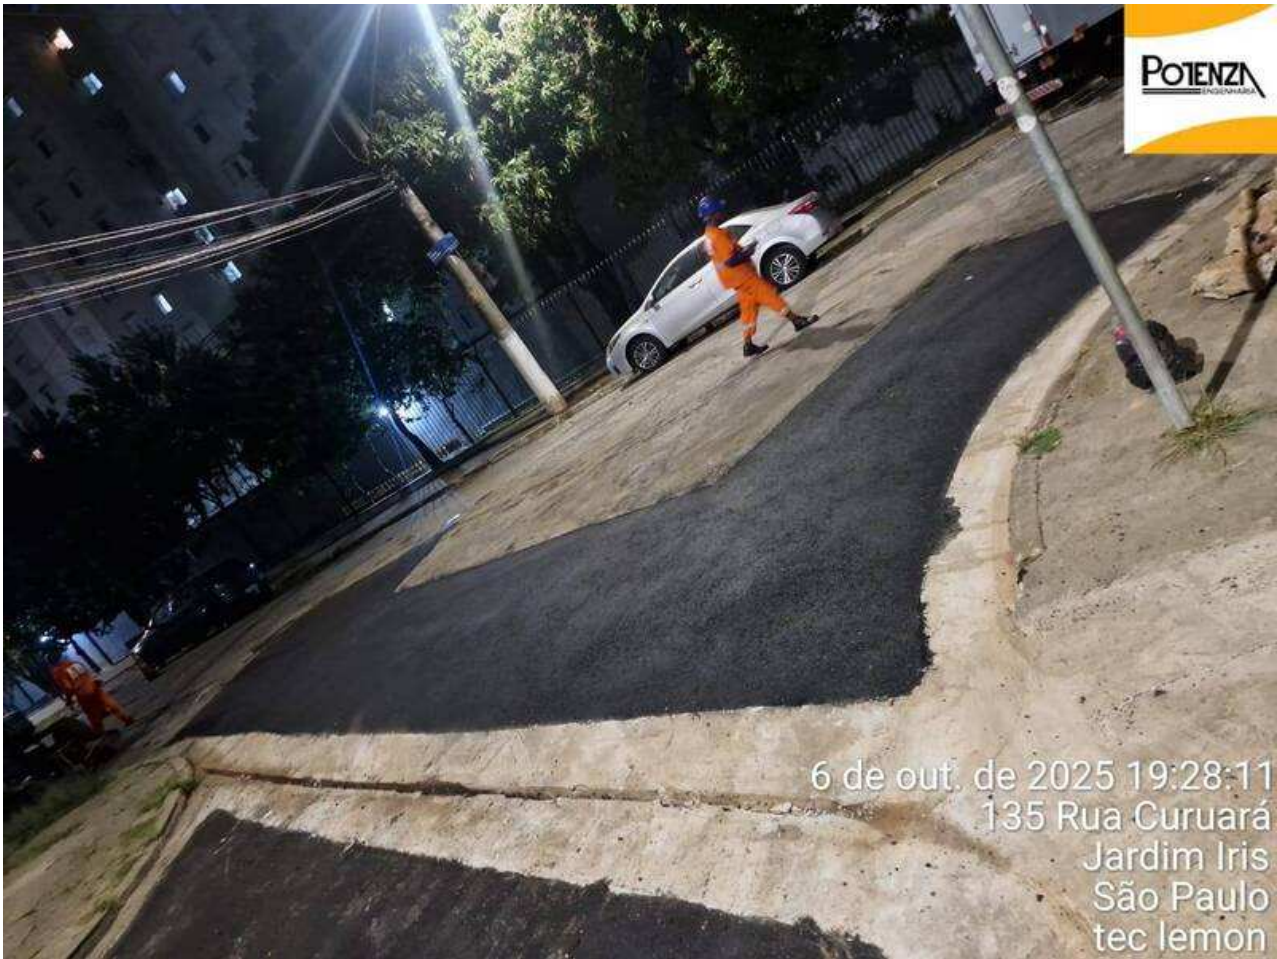
12 | ACABAMENTO → Irregularidade da via após caixa pronta: Item de OS Origem: 14230447 - (Foto Capturada Em: 07/10/25 22:05, Por: mxintadm)

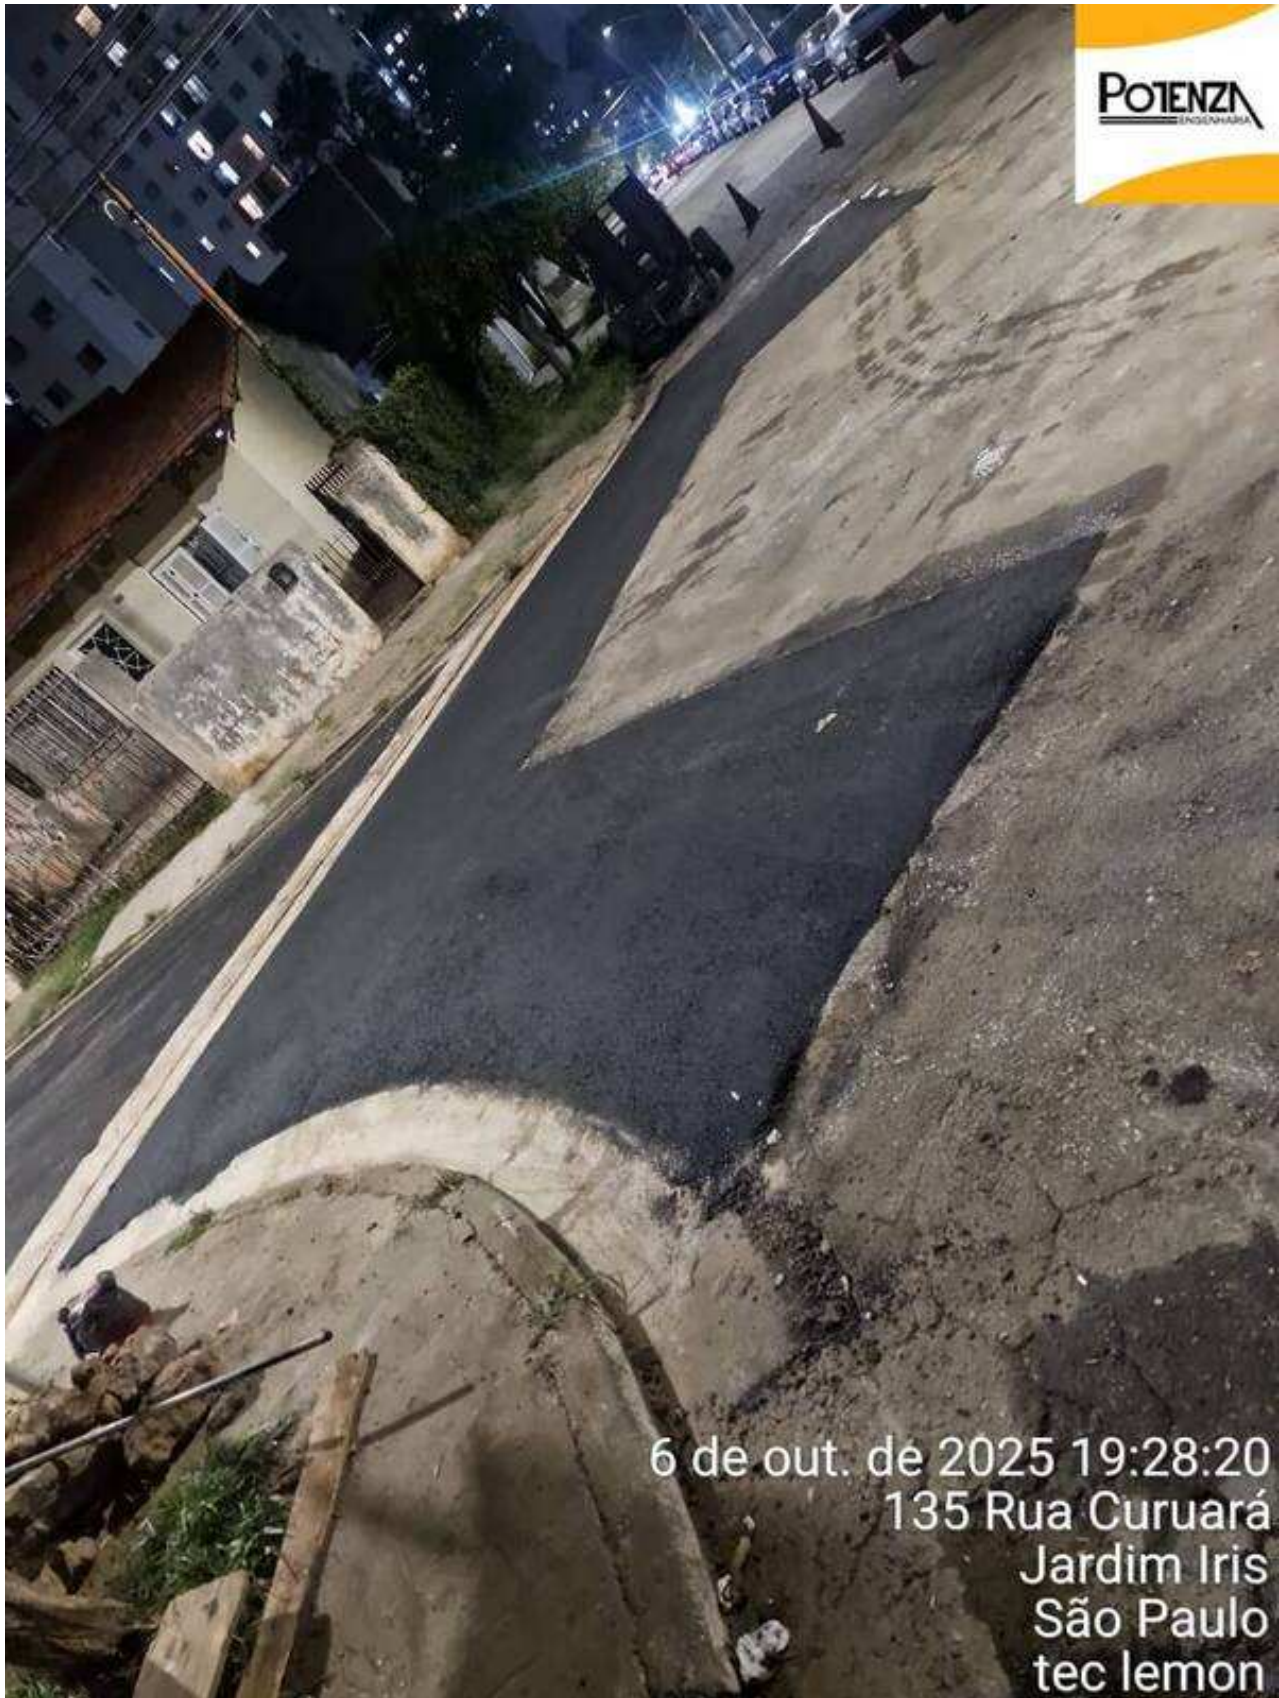
13 | ACABAMENTO → Irregularidade da via após caixa pronta: Item de OS Origem: 14230447 - (Foto Capturada Em: 07/10/25 22:05, Por: mxintadm)

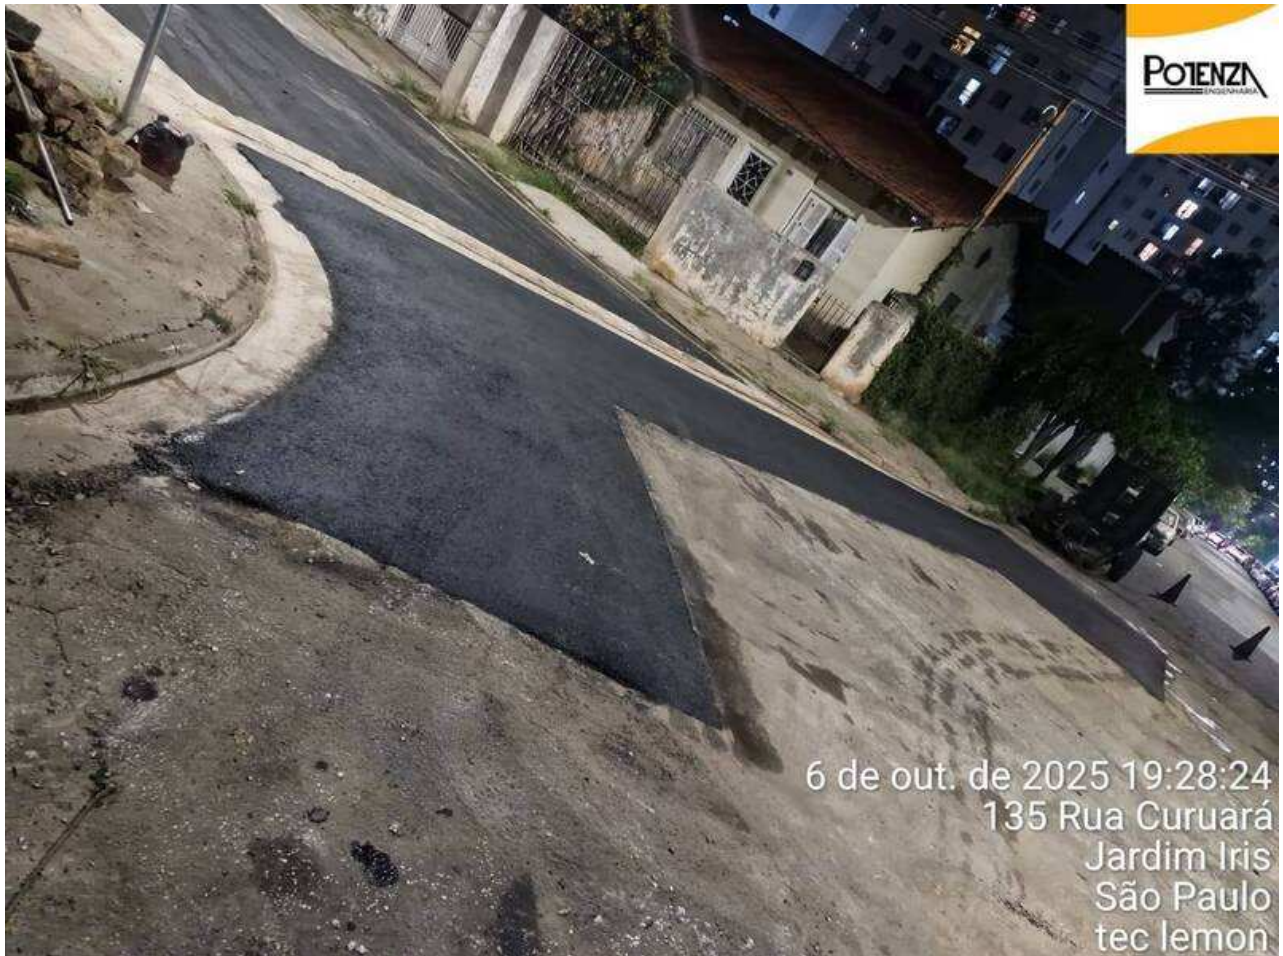
| 1 COMPACTAÇÃO → Base: Item de OS Origem: 14230479 - (Foto Capturada Em: 07/10/25 22:12, Por: mxintadm) |

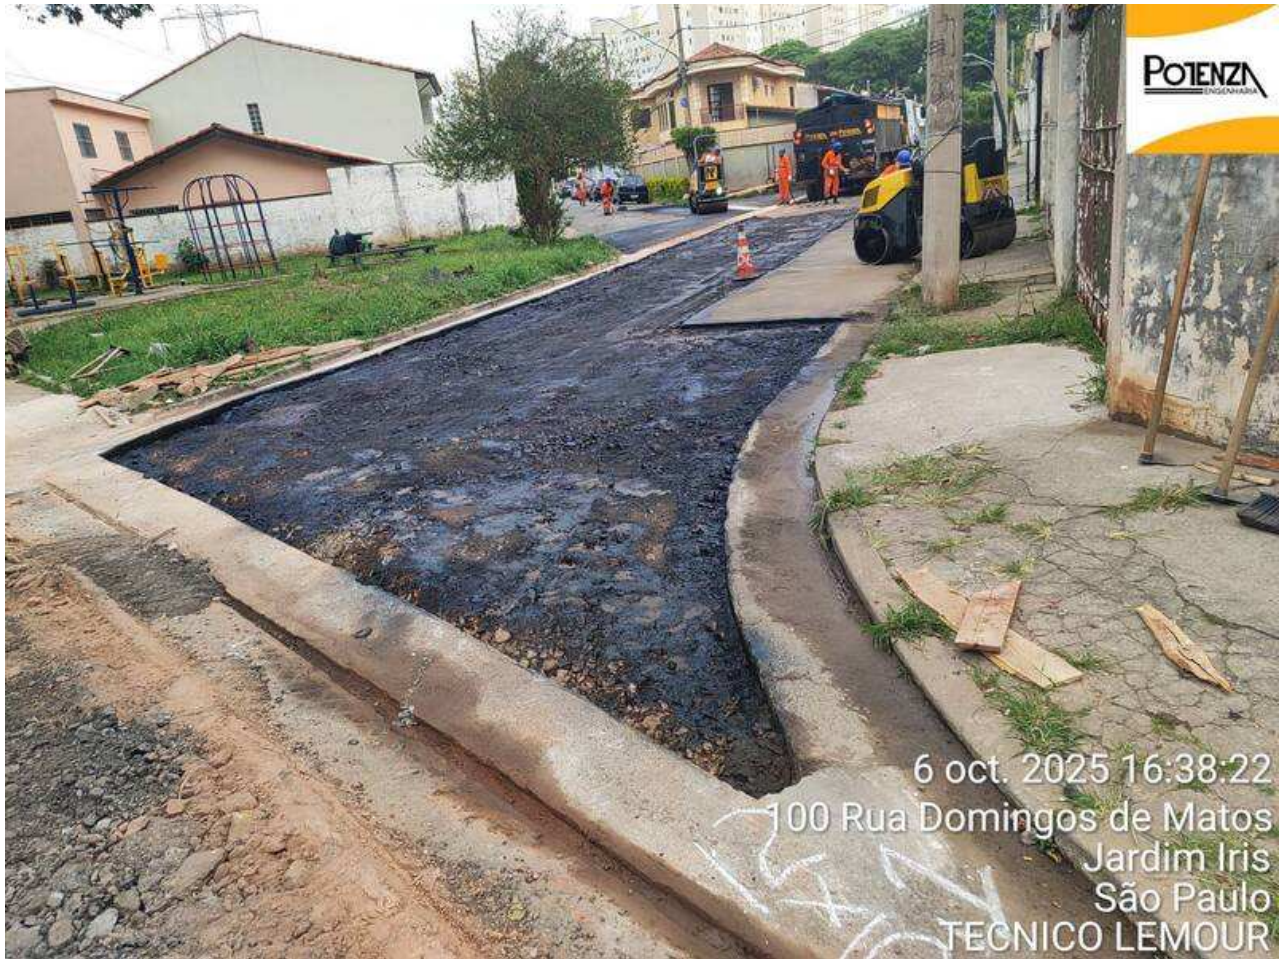
5 | APLICAÇÃO → Aplicação da Emulsão: Item de OS Origem: 14230479 - (Foto Capturada Em: 07/10/25 22:13, Por: mxintadm)

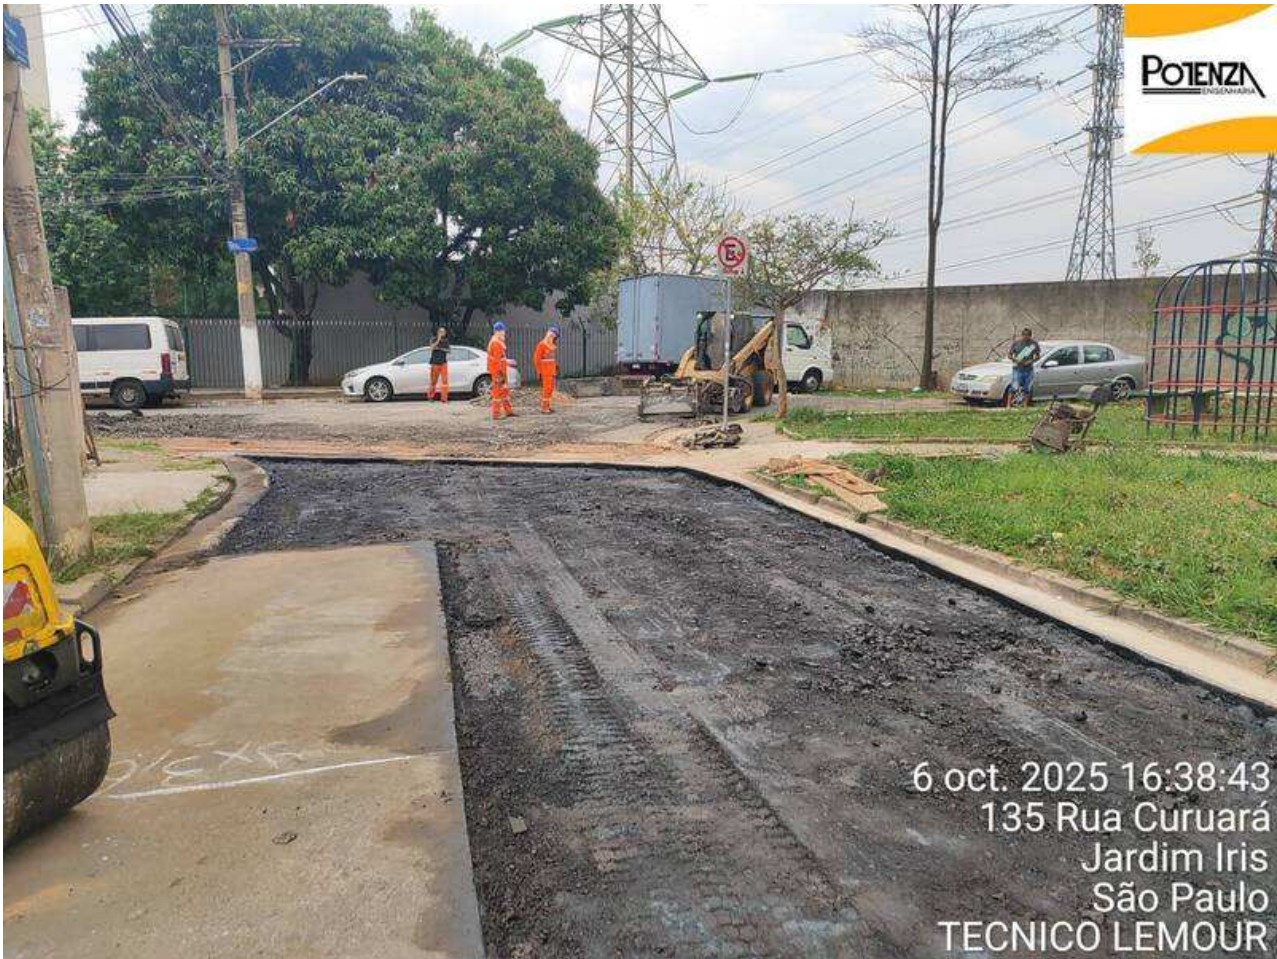
6 | APLICAÇÃO → Aplicação Massa Asfáltica (haste): Item de OS Origem: 14230479 - (Foto Capturada Em: 07/10/25 22:13, Por: mxintadm)

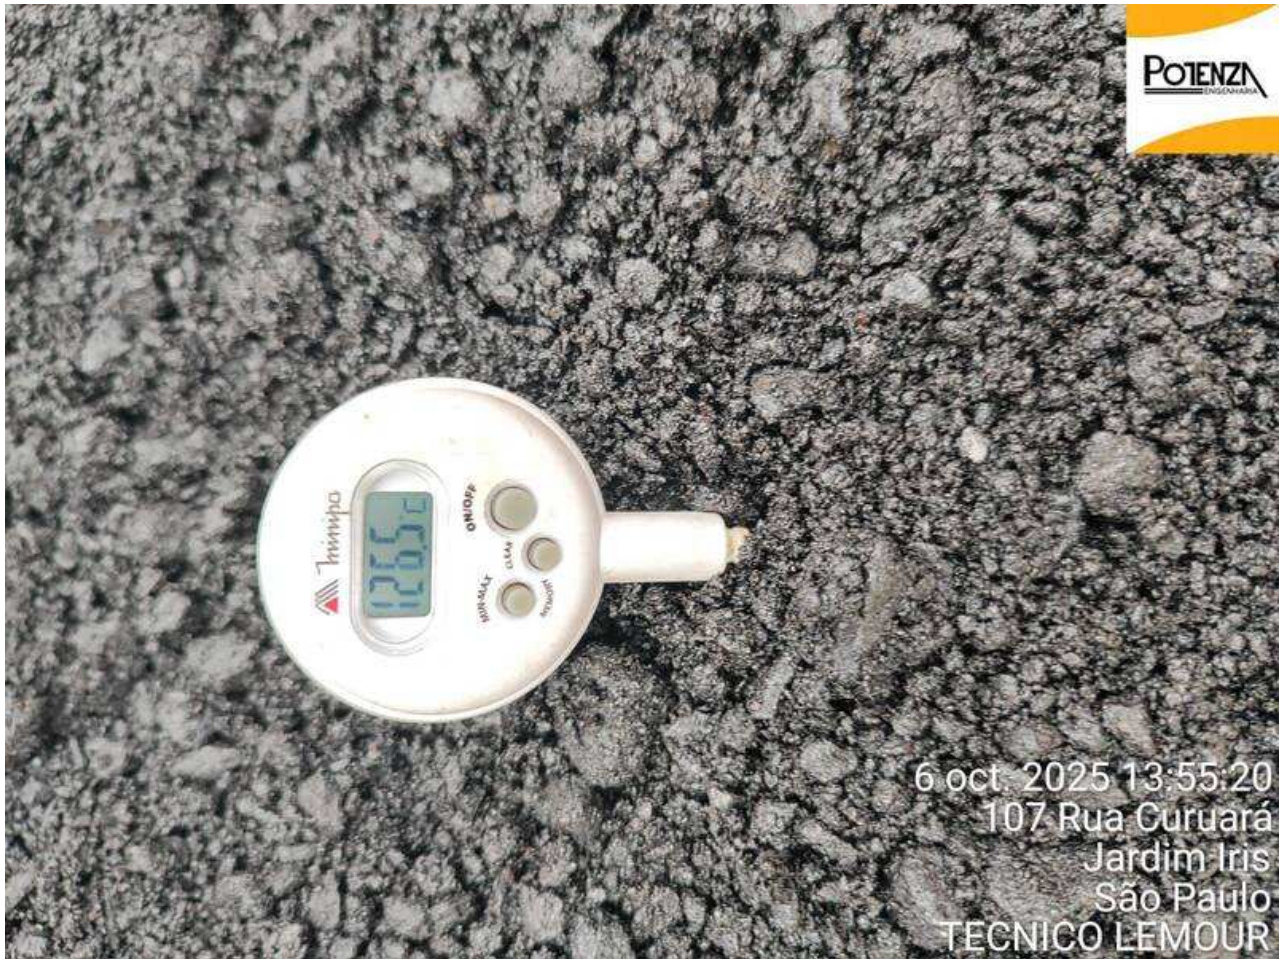
7 | ACABAMENTO → Nível com régua após caixa pronta: Item de OS Origem: 14230479 - (Foto Capturada Em: 07/10/25 22:13, Por: mxintadm)

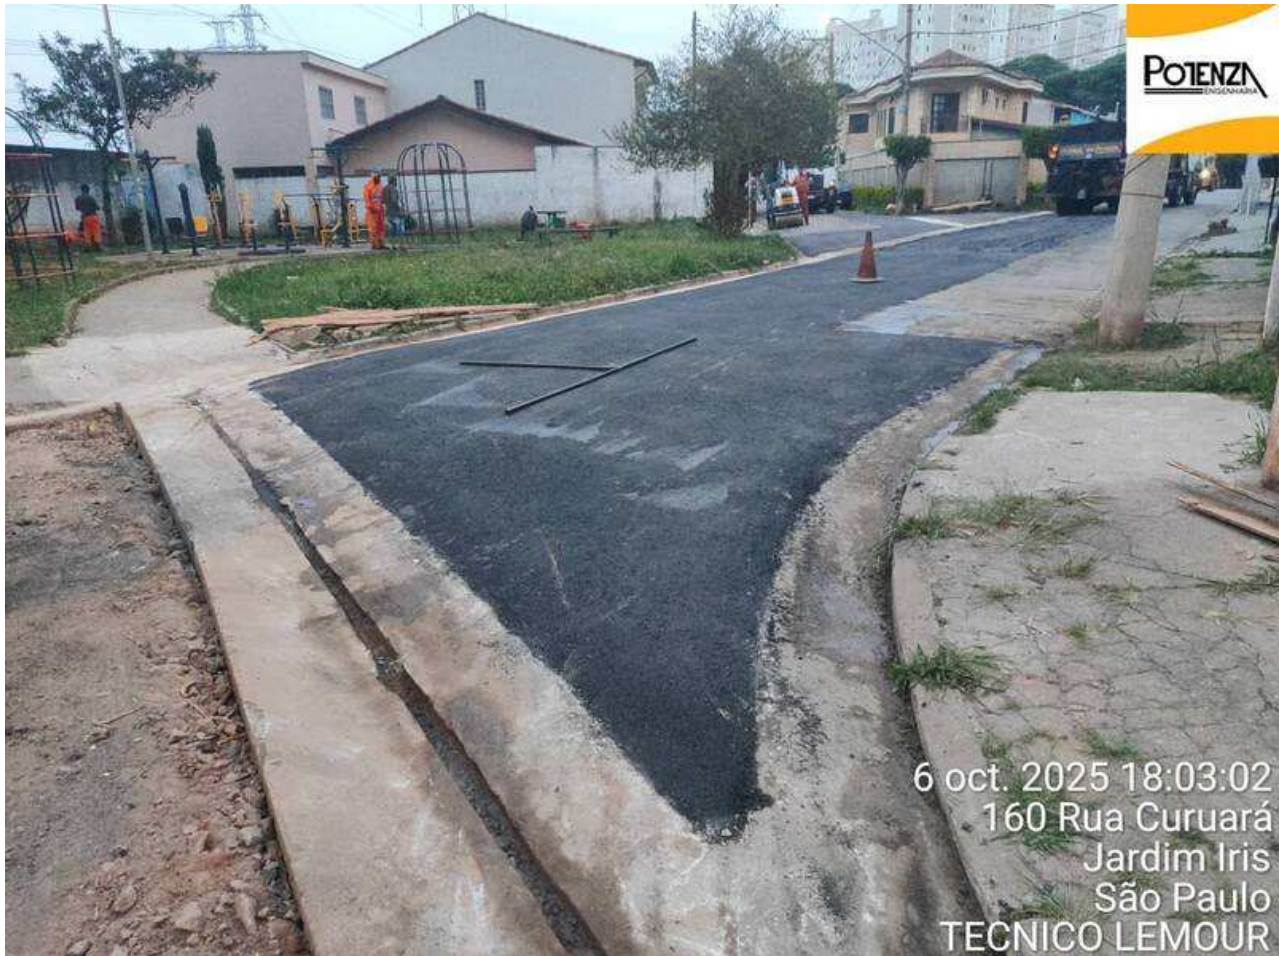
8 | ACABAMENTO → Irregularidade da via após caixa pronta: Item de OS Origem: 14230479 - (Foto Capturada Em: 07/10/25 22:14, Por: mxintadm)

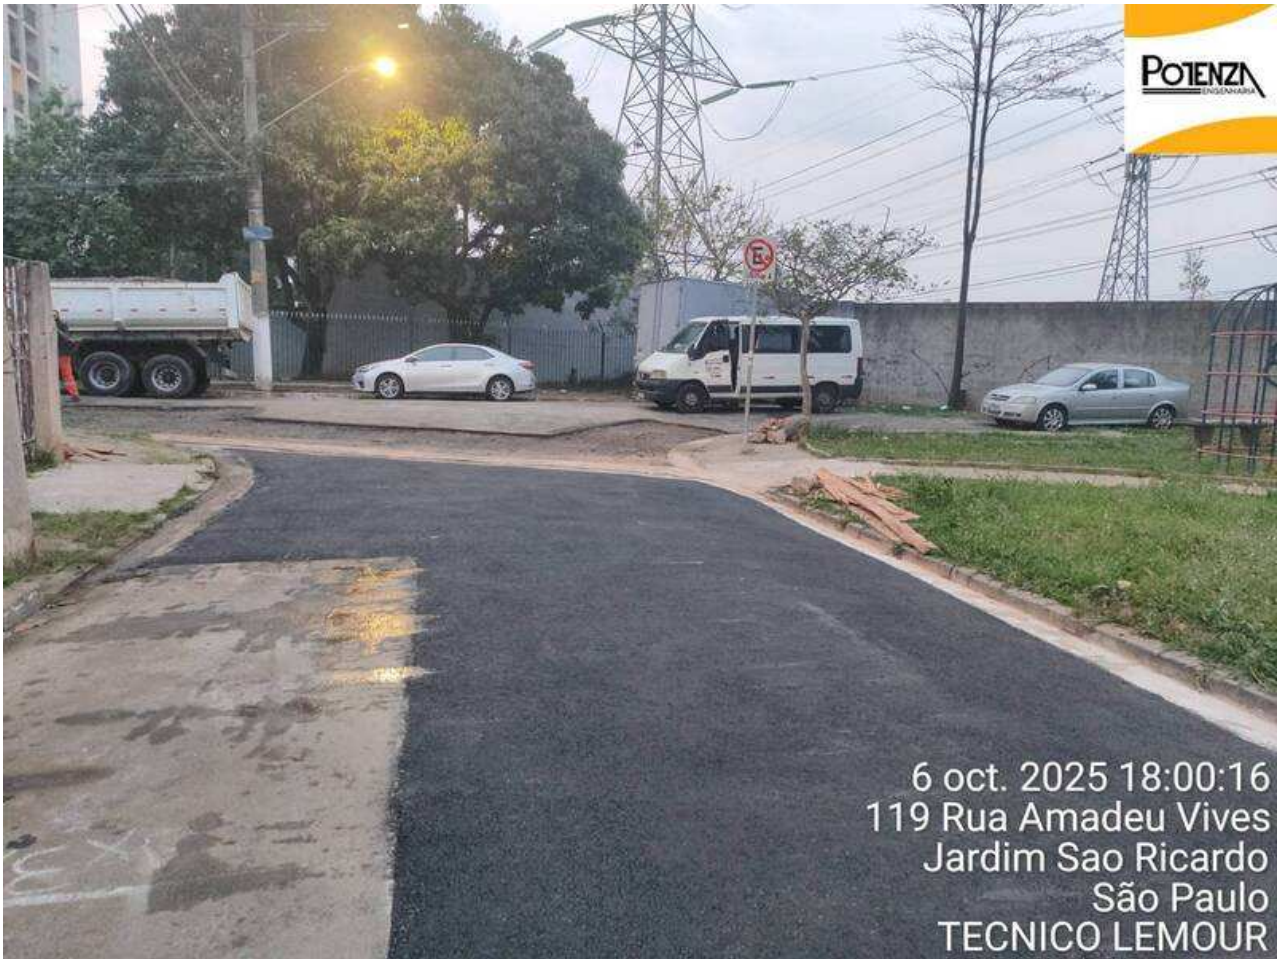
9 | ACABAMENTO → Irregularidade da via após caixa pronta: Item de OS Origem: 14230479 - (Foto Capturada Em: 07/10/25 22:14, Por: mxintadm)

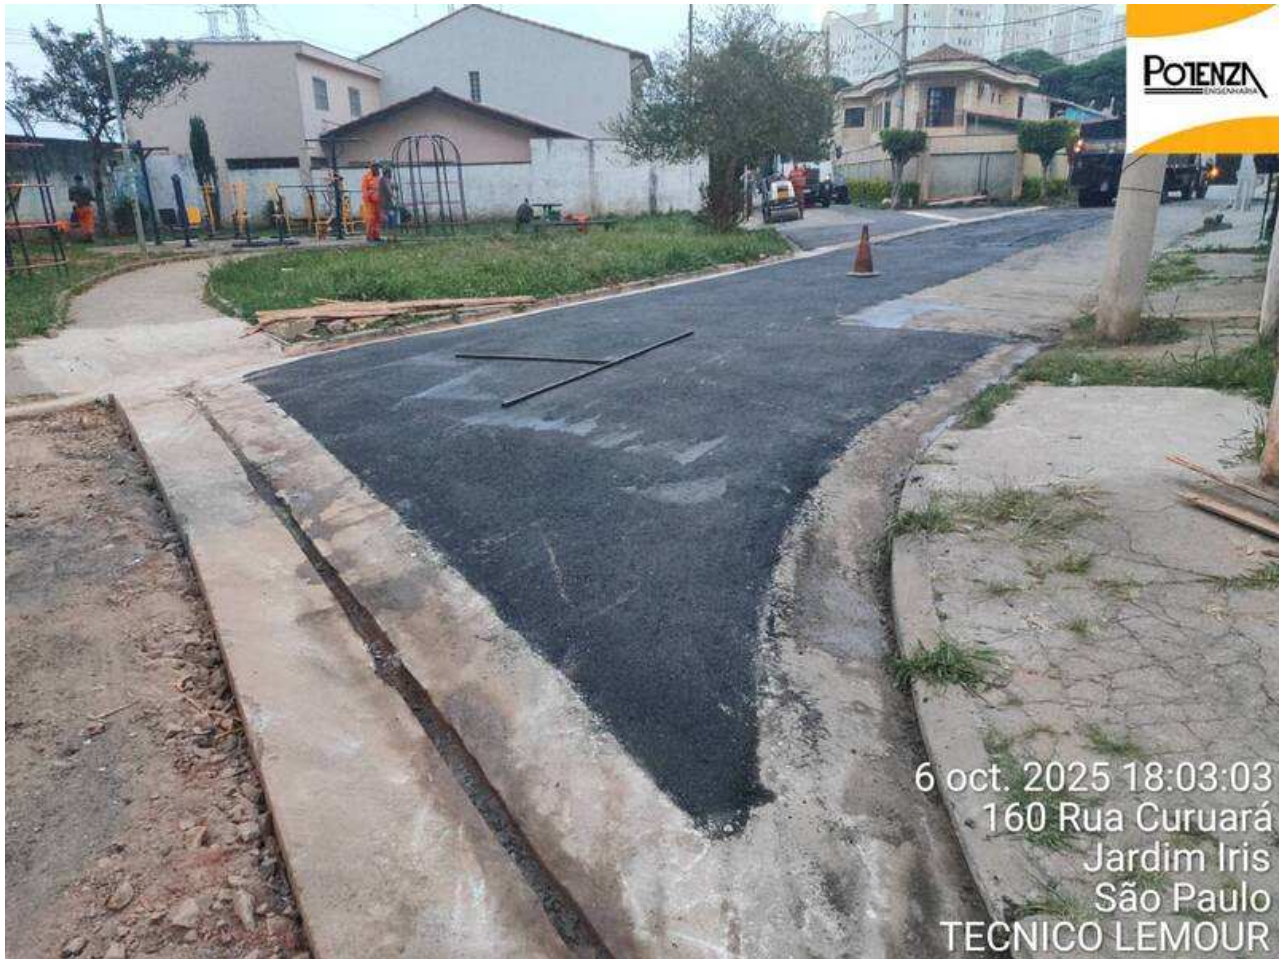
10 | ACABAMENTO → Irregularidade da via após caixa pronta: Item de OS Origem: 14230479 - (Foto Capturada Em: 07/10/25 22:14, Por: mxintadm)

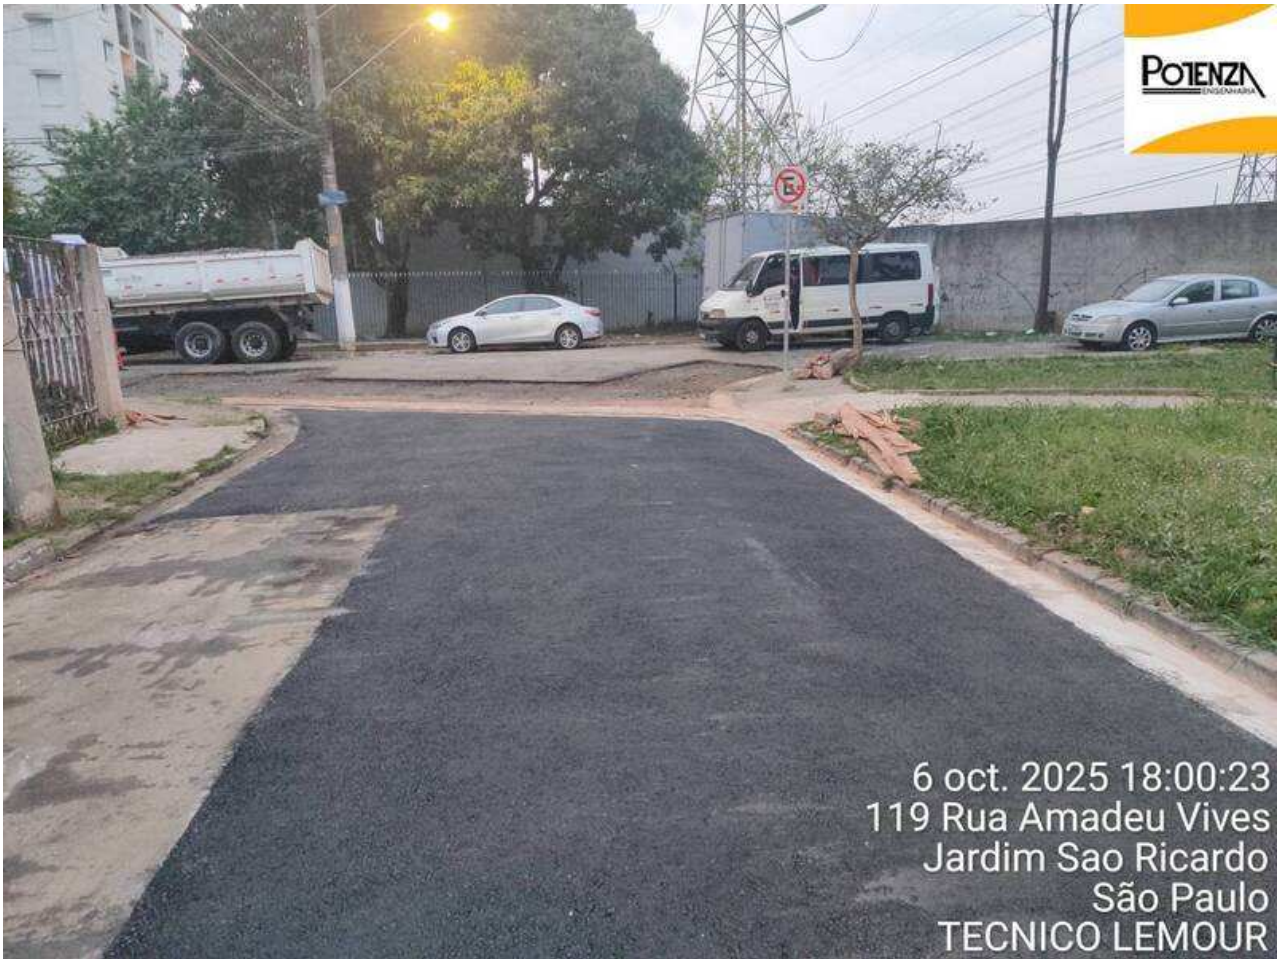
11 | ACABAMENTO → Irregularidade da via após caixa pronta: Item de OS Origem: 14230479 - (Foto Capturada Em: 07/10/25 22:14, Por: mxintadm)

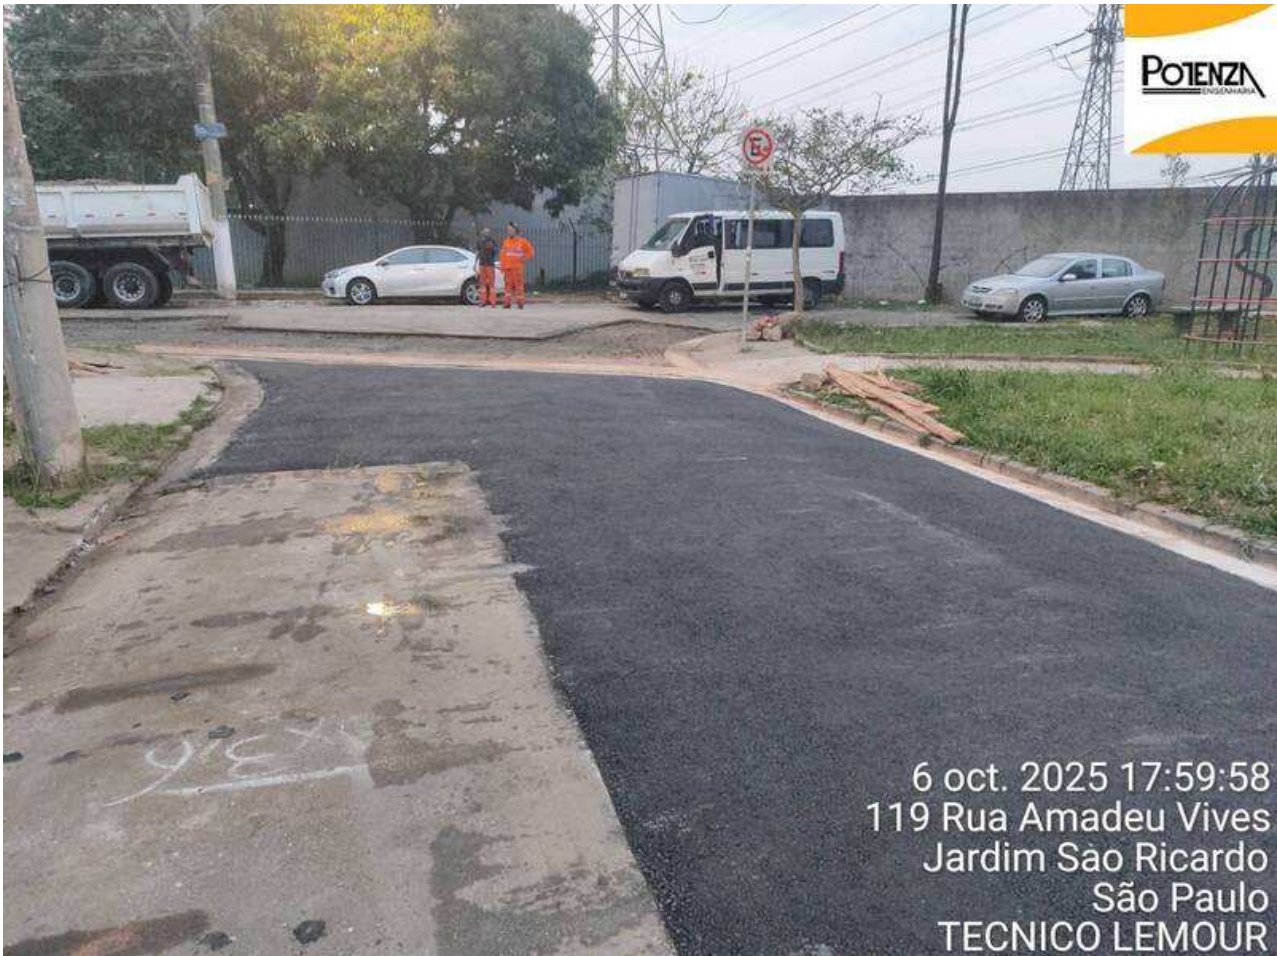
12 | ACABAMENTO → Irregularidade da via após caixa pronta: Item de OS Origem: 14230479 - (Foto Capturada Em: 07/10/25 22:14, Por: mxintadm)
