**Ofício ATL SEI nº 155142020**

Com os cordiais cumprimentos, em atenção à Indicação do Vereador Nabil Bonduki, sirvo-me do presente para encaminhar as informações apresentadas pela Subprefeitura Vila Mariana (SUB-VM), acerca do pedido de remoção de concreto na base de árvore na Rua Humberto I, nº 27.

**PROCESSO 6010.2026/0000632-8**

## RELATÓRIO FOTOGRÁFICO

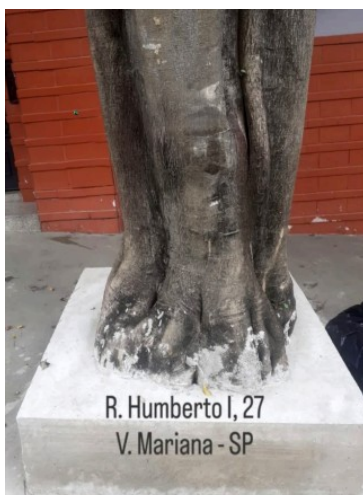
Segue também avaliação técnica feita por engenheiro agrônomo de equipe terceirizada desta Subprefeitura de Vila Mariana, com fotos atuais do exemplar.

Restituímos o presente informando que no dia 10/03/2026, foi realizada a remoção de todo o concreto que havia sido colocado em torno do caule e raízes do exemplar arbóreo um Ficus localizado em logradouro público no número 27 da rua Humberto I, assim como foi ampliada a caixa arbórea para 1,50m x 1,70m e efetuado o plantio de forração no seu entorno, de anil de gramado a fim de proteger o solo, conforme fotos abaixo.
