São Paulo, 31 de julho de 2021.

## NOTA TÉCNICA – MNTV 020/2021

### Assunto: Limpeza de galeria e canalização da rede de esgoto

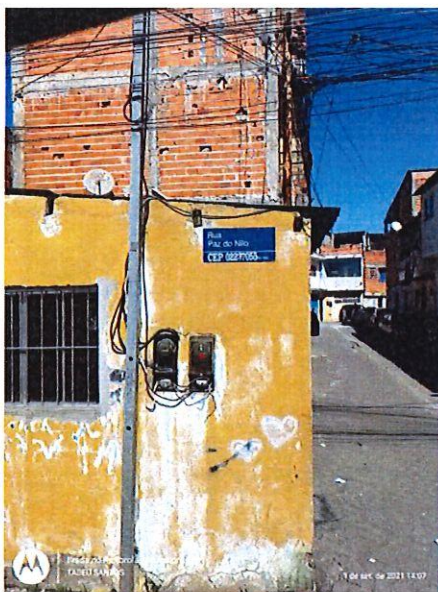
Em referência a ofício 871/2021 de Milton Leite, presidente da Câmara Municipal de São Paulo, realizamos a vistoria na Rua da Paz do Nilo altura do número 46 e identificamos a rede coletora de esgoto que atende os moradores da via em funcionamento normal.

Figura 1 – Identificação de Logradouro

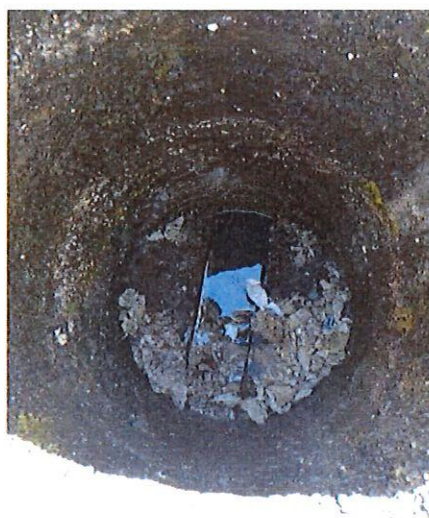
Foram identificados também, sólidos depositados no fundo dos poços de visita que não fazem parte dos efluentes domésticos a qual a rede é projetada para captar e enviar através de escoamento gravitacional à estação de tratamento.

Figura 2 – Materiais assoreados

Como responsável pela manutenção, a SABESP realizou uma limpeza preventiva a fim de remover os sólidos para que não causem obstrução em um momento de alta utilização, gerando transtorno aos moradores e necessidade de intervenção corretiva.

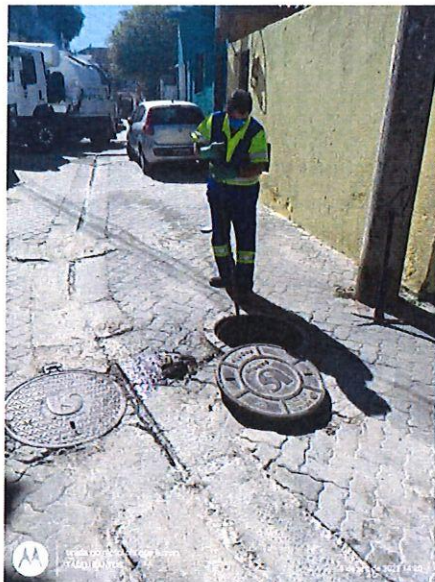
Figura 3 – Limpeza Preventiva

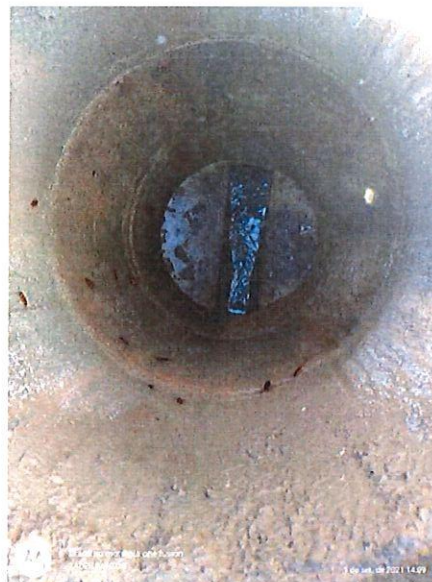
Figura 4 – Poço de Visita limpo
