## RELATÓRIO Nº 010/SMSU/DDEC-CL/2022

| Assunto: | Avaliação de risco e construção irregular de edificações |
| Local: | Rua José de Maistre, 456 (referência) |
| Data: | 04/10/2022 |

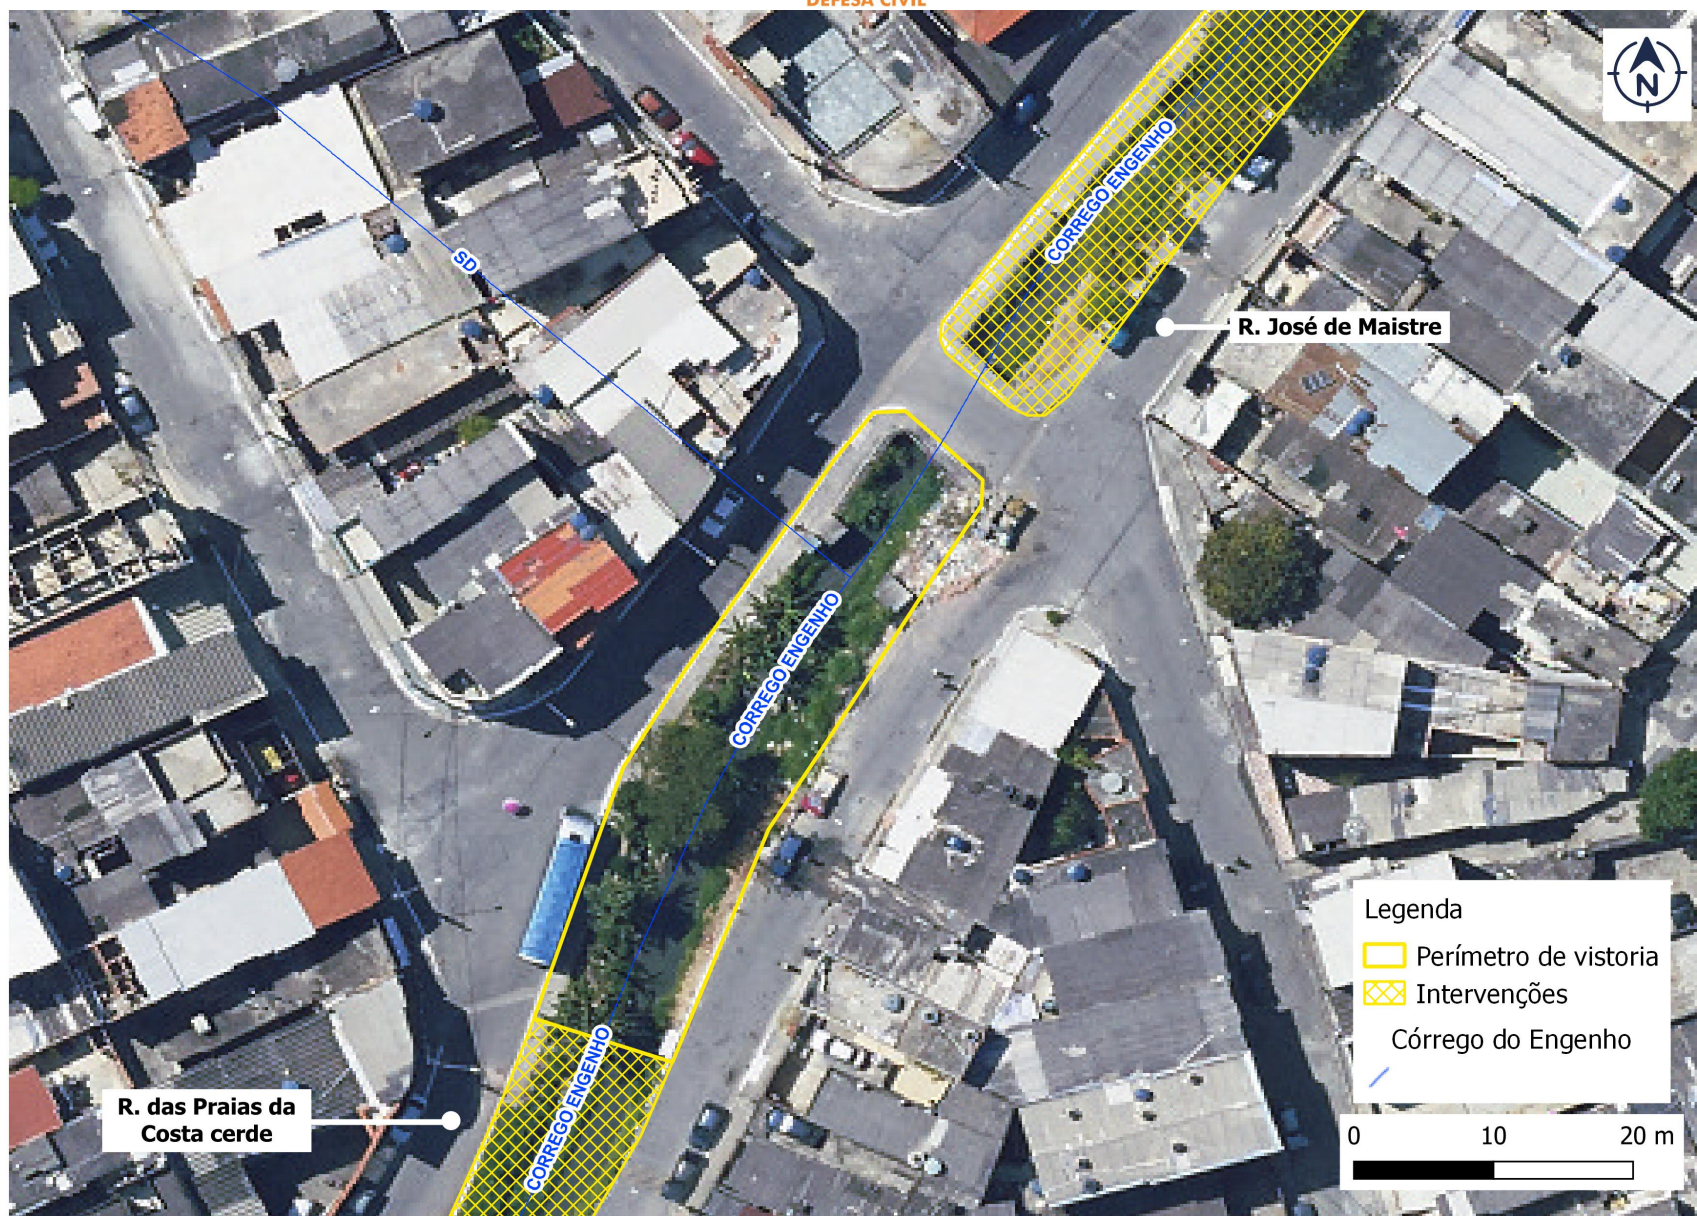
O perímetro de vistoria está localizado na margem do córrego Engenho, conforme se observa na Figura 1. Localmente o terreno é formado por solos provenientes de sedimentos de planície de inundação e camadas de aterro, apresentando topografia aplainada nos topos dos taludes marginais.

Figura 01 – Localização de área vistoriada demarcada em amarelo e hachura em amarelo, áreas com intervenções de engenharia.

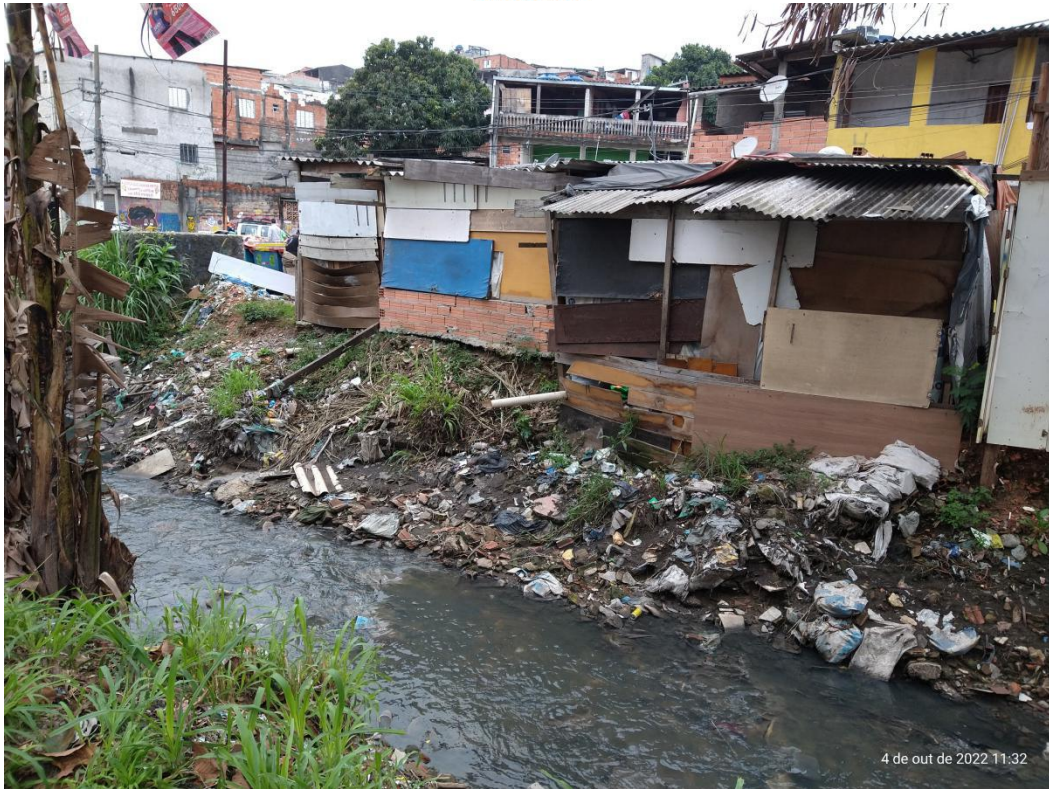
As edificações possuem baixo padrão construtivo, constituídas de madeira e alvenaria e, estão localizadas sobre o talude marginal do córrego Engenho. Estas moradias não são dotadas de infraestrutura básica, como rede de esgotamento sanitário e, estão situadas a 0 m do topo do talude marginal, conforme se observa na Foto 1. As tubulações de lançamentos de águas servidas e de esgoto estão direcionadas para o curso d'água (Foto 2).

Foto 01 – Aspecto geral das edificações localizadas na rua José de Maistre, altura do número 456.

- ✓ Executar estruturas de contenção de margem e/ou manutenção das obras no trecho analisado, contemplando, portanto, todo o trecho do córrego do Engenho entre as ruas José de Maistre, Praias da Costa Verde e Manoel Fialho;
- ✓ Realizar a fiscalização das edificações pela Subprefeitura do Campo Limpo quanto à possíveis evoluções na movimentação do terreno, até que se resolva o caso.

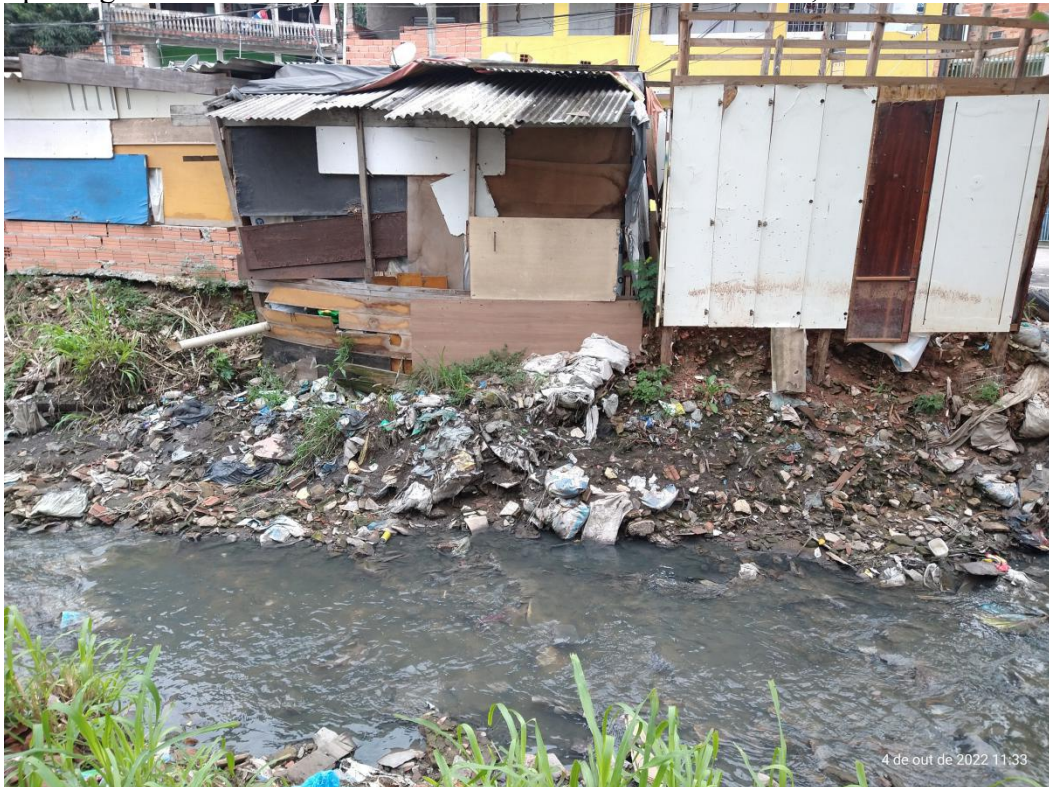
Foto 02 – Aspecto geral das edificações localizadas na rua José de Maistre, altura do número 456: observar a tubulação de lançamento de água servida.

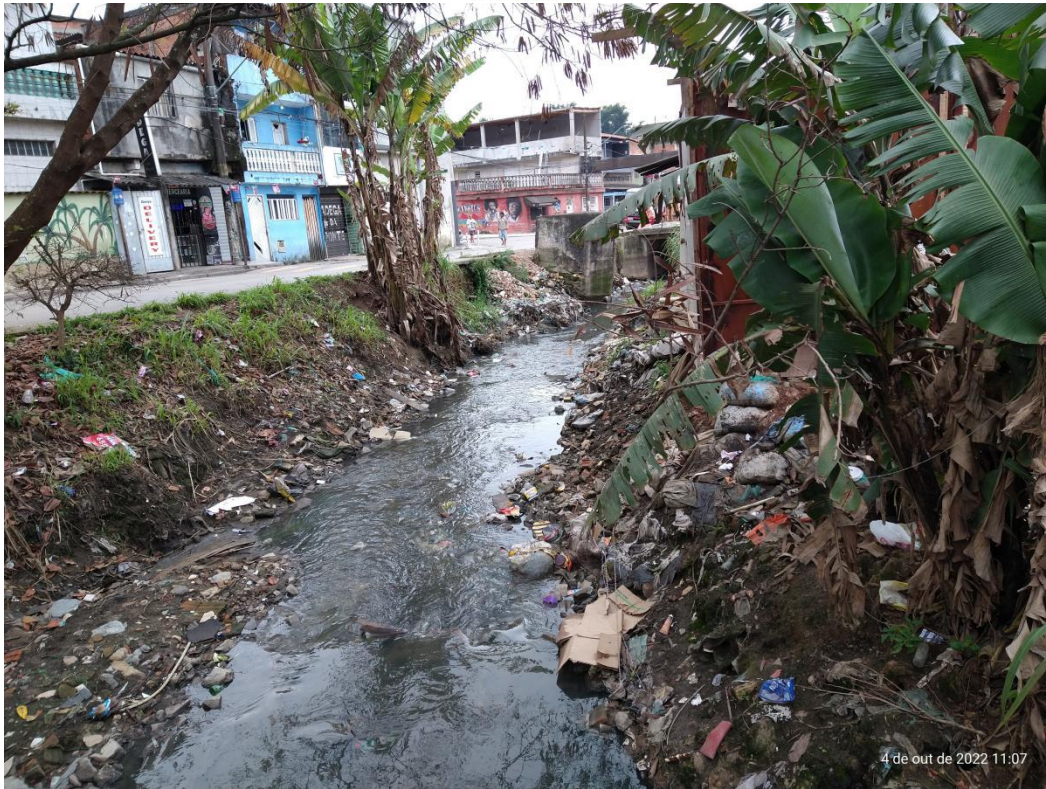
Foram verificados processos de solapamento nas duas margens do córrego, no trecho analisado e, além disso, há depósitos de lixo e entulho sobre o talude marginal (Fotos 3 a 5). Há colapsos de estruturas pretéritas no local, (antiga ponte de pedestres e passeio público), além de danos pontuais na estrutura de contenção da margem (gabião caixa) conforme se identifica nas Fotos 6 a 8.

Foto 03 – Aspecto geral do córrego localizado na rua José de Maistre, altura do número 456: observar a presença de assoreamento e processos de solapamento de margem.

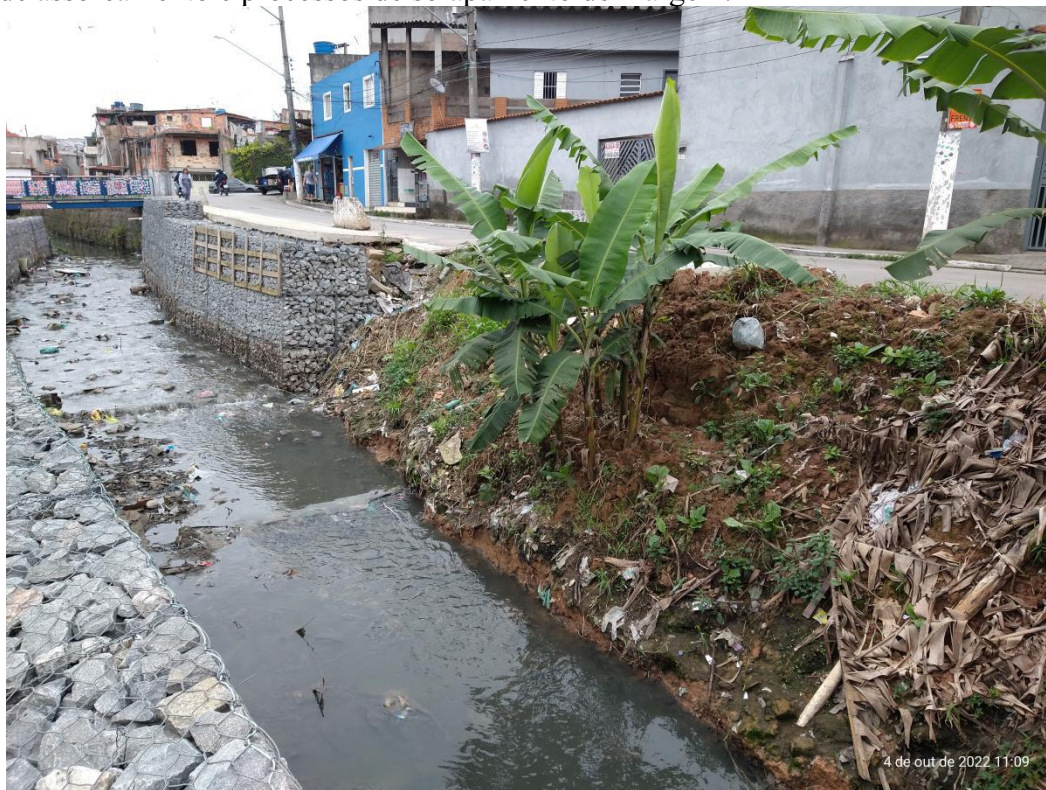
Foto 04 – Aspecto geral do córrego localizado na rua José de Maistre, altura do número 456: observar a presença de assoreamento e processos de solapamento de margem.

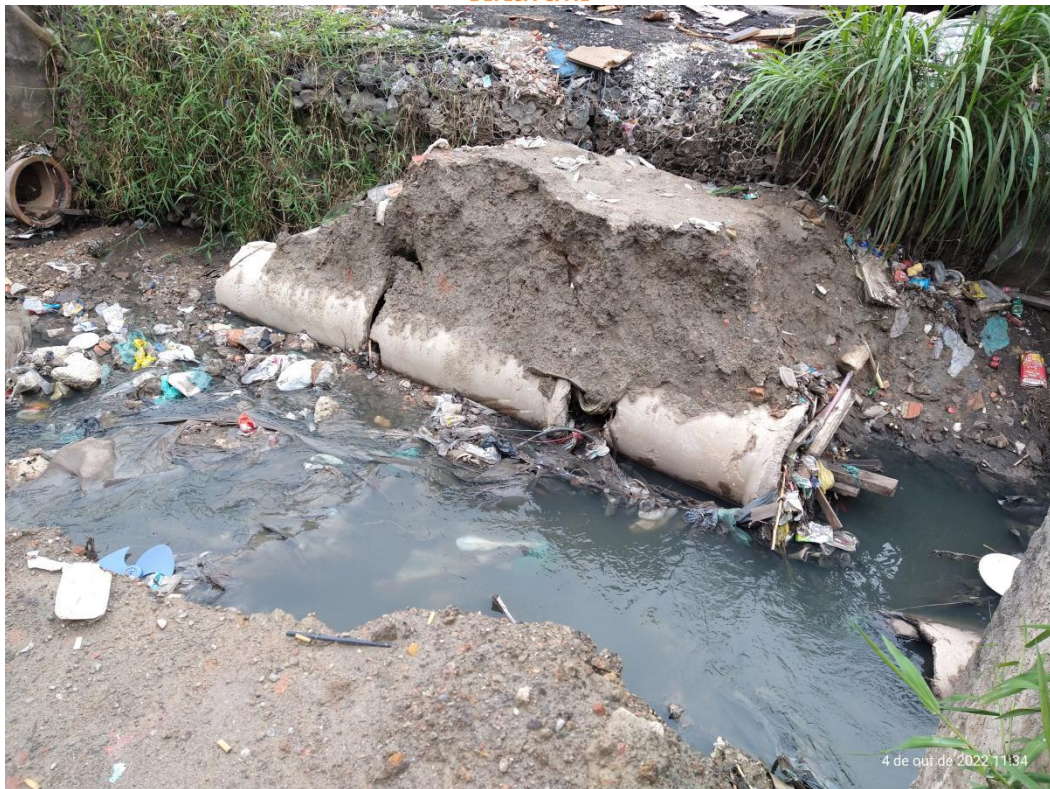
Foto 05 – Aspecto geral do córrego localizado na rua José de Maistre, altura do número 456: observar a presença de assoreamento e lançamentos de lixo e entulho.

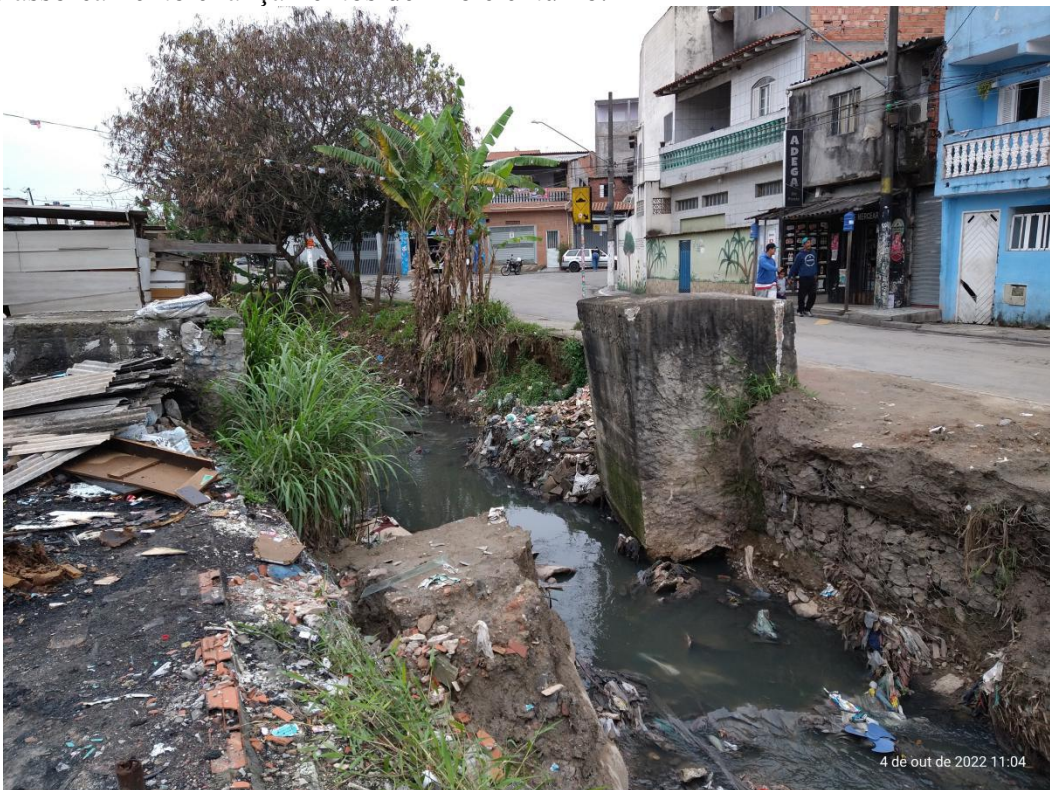
Foto 06 – Aspecto geral do córrego localizado na rua José de Maistre, altura do número 456: observar o colapso da estrutura de antiga ponte no local.

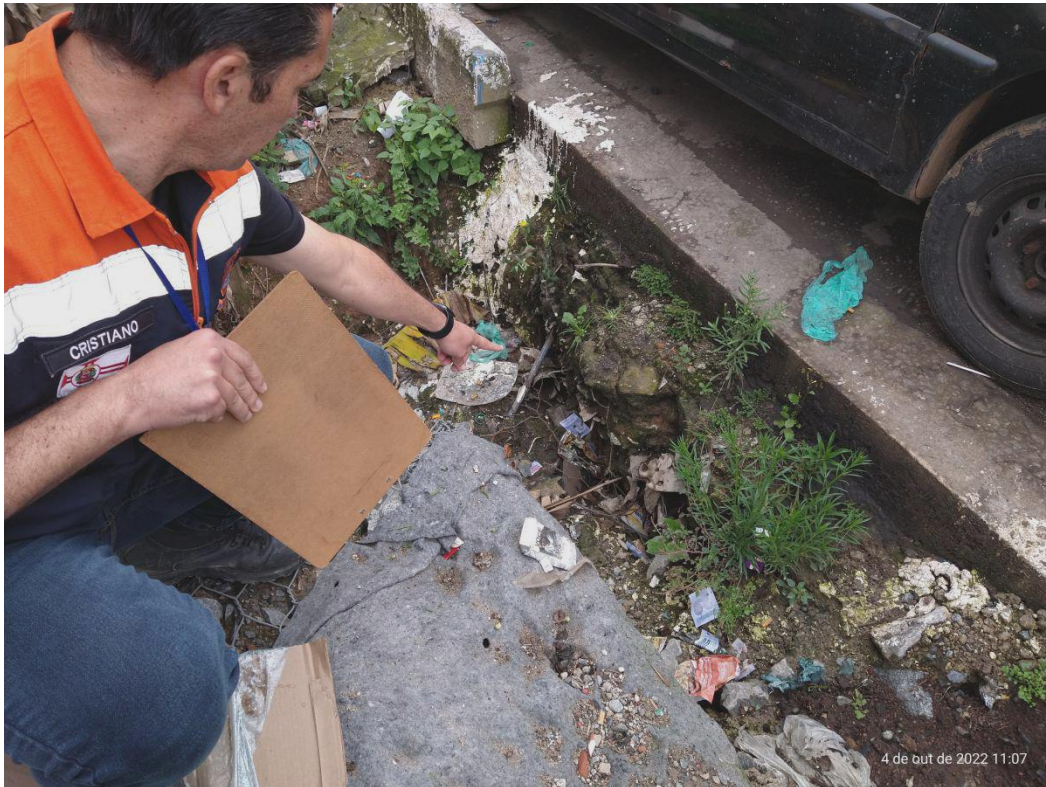
Foto 07 – Aspecto geral do córrego localizado na rua José de Maistre, altura do número 456: observar o colapso do passeio (calçada) no local.

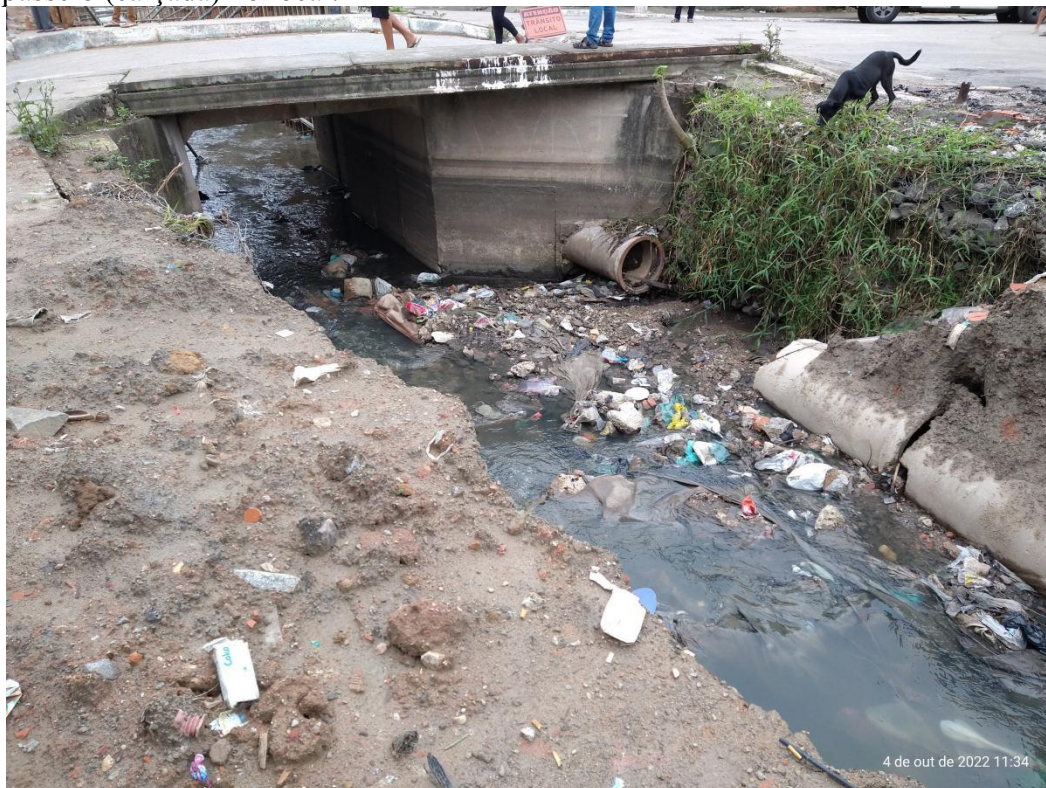
(ii) As edificações estão situadas em trecho com intervenções danificadas, carecendo de ações de zeladoria e manutenção e, trecho sem intervenções, aumentando a suscetibilidade destas aos processos relatados no item anterior;

Foto 08 – Aspecto geral do córrego localizado na rua José de Maistre, altura do número 456: observar a necessidade de ações de zeladoria e manutenção da obra analisada.
