**PREFEITURA DO MUNICÍPIO DE SÃO PAULO****GABINETE DO PREFEITO****OFÍCIO AO LEGISLATIVO****Ofício ATL SEI nº 083100767**

Reportando-me ao Ofício acima referenciado, em atenção ao Requerimento RDS nº 179/2023, de autoria da Vereadora Silvia da Bancada Feminista, restituo-lhe o presente instruído com cópia das informações prestadas pela Secretaria Municipal do Verde e do Meio Ambiente (SVMA), pela Secretaria Municipal de Segurança Urbana (SMSU), pela Secretaria Municipal de Habitação (SEHAB), pela Secretaria Municipal de Assistência e Desenvolvimento Social (SMADS), pela Secretaria Executiva de Mudanças Climáticas, da Secretaria do Governo Municipal (SGM/SECLIMA) e pela Secretaria Municipal de Infraestrutura Urbana e Obras (SIURB), a respeito do Plano Preventivo de Chuvas de Verão 2022/2023.

**Informação SVMA/CGPABI/DGPU-MANEJO Nº 080783712**

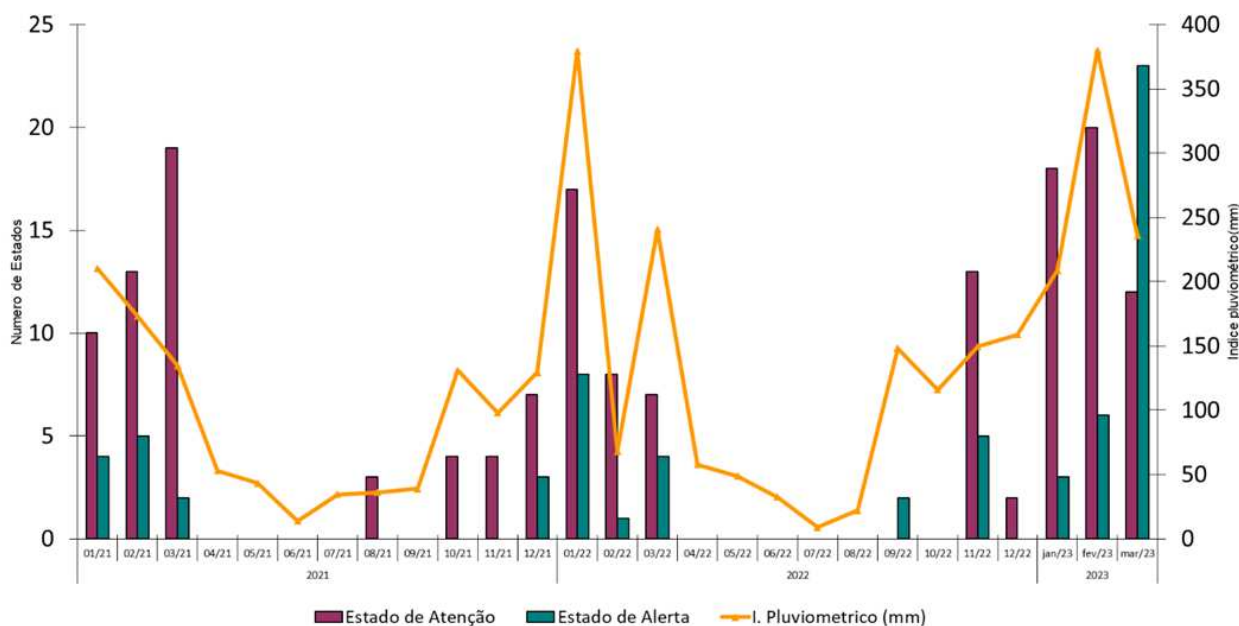
**Gráfico 1. Distribuição dos Estados de Atenção para alagamentos e Alerta de transbordamento (CGE) e índice pluviométrico (mm), período 01/21 a 03/23.**

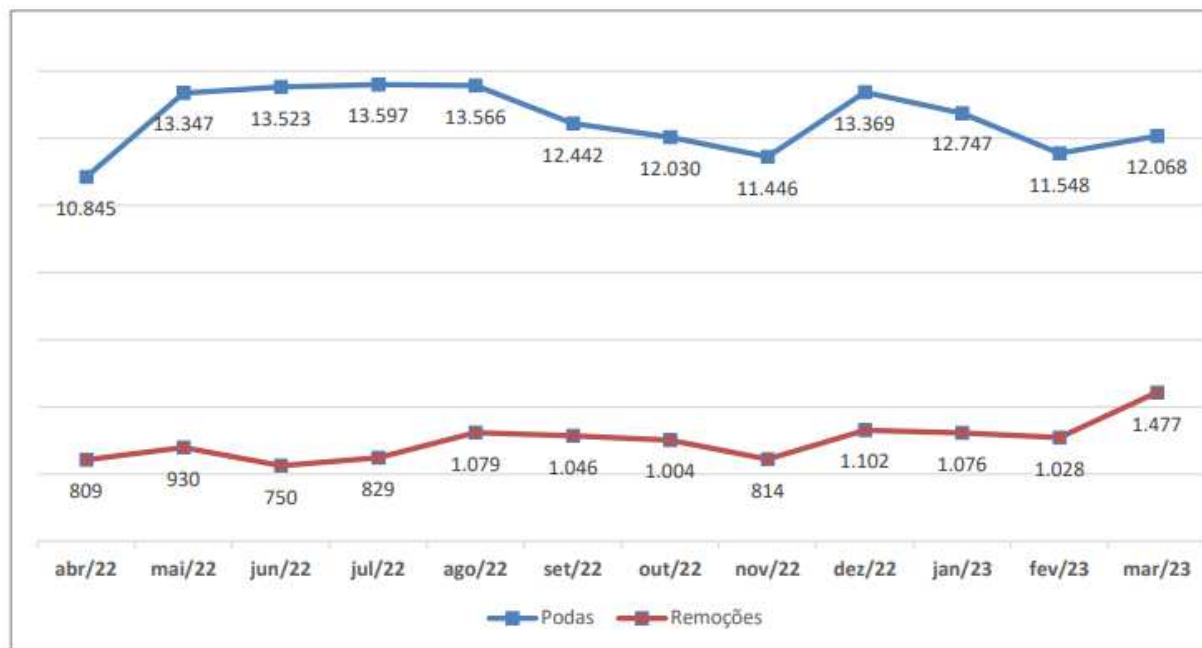
Figura 1. Quantidade de podas e remoções realizadas nos últimos 12 meses

Especificamente no PPCV, houve média de 12.236 árvores podadas por mês e 1.099 remoções. Percebe-se uma relativa constância nos números, com leve aumento nos números de remoções e diminuição no número de podas no período do PPCV.

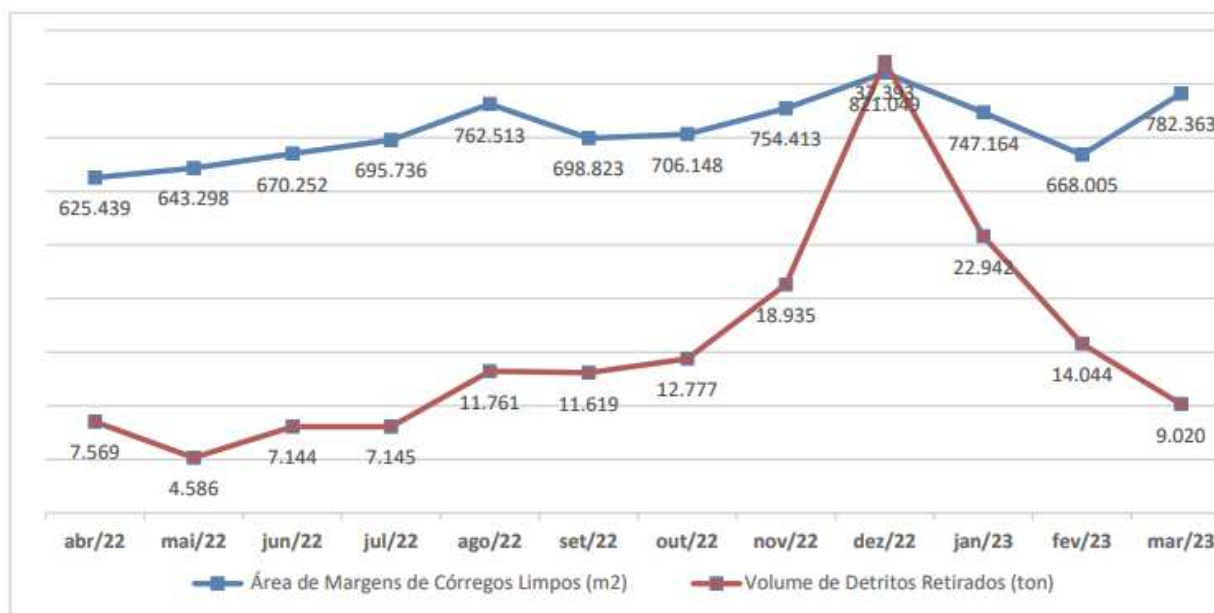
Figura 2. Total de área limpa e de detritos retirados de beira de córregos

O trabalho de limpeza de córregos consiste na remoção de sedimentos, mato e detritos do fundo e do entorno dos cursos d'água. Trabalho fundamental para facilitar o escoamento da água, aumentar a seção de vazão e para diversos aspectos de saúde pública. Assim como o manejo arbóreo, este trabalho é constante ao longo do ano e com aumento de área limpa e de volume de detritos retirados no período do PPCV. A média de área limpa mensal ao longo do ano foi de 714.600 m<sup>2</sup> e de 754.598 m<sup>2</sup> no período do PPCV. O volume de detritos retirados foi de 13.745 Ton ao longo do ano e de 20.467 Ton no PPCV. Detalhes mensais estão na Figura 2.

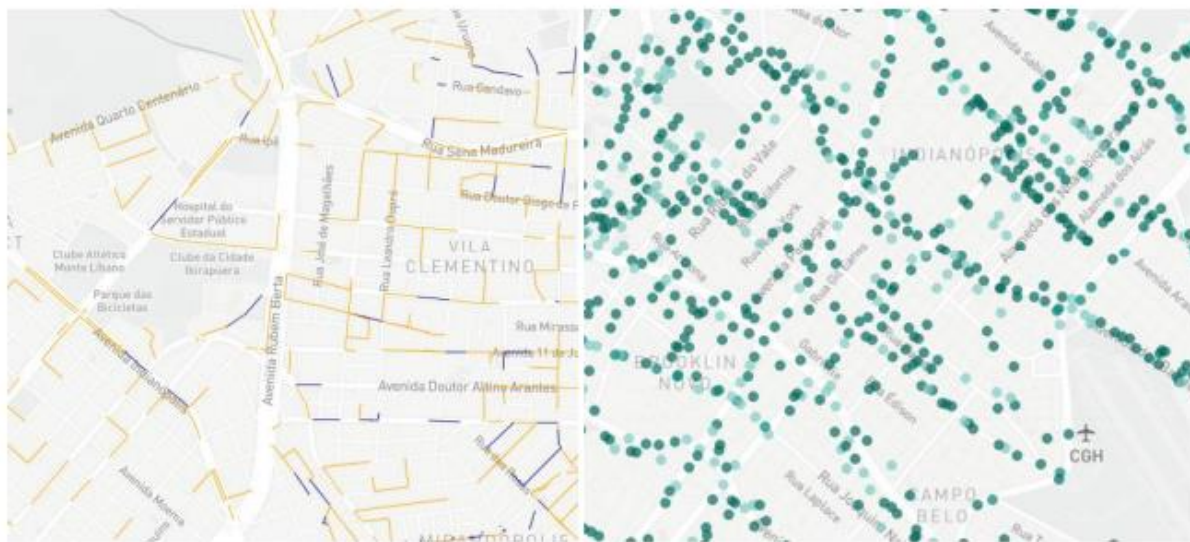
Figura 5. Mapa de galerias (esquerda, laranja original e azul derivada) e de bocas de lobo, bocas de leão e poços de visita (direita).

Para o mapeamento, foi compilado e harmonizado os dados de localização dos ativos de diversas origens. Adicionalmente, foi desenvolvido um algoritmo para determinar a local provável de galerias não mapeadas, baseados na posição dos atuais ativos e na geografia local.

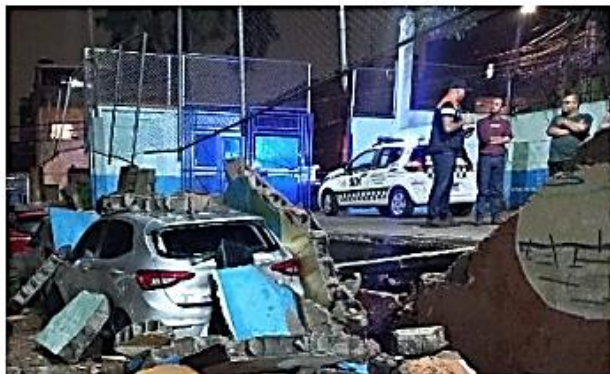
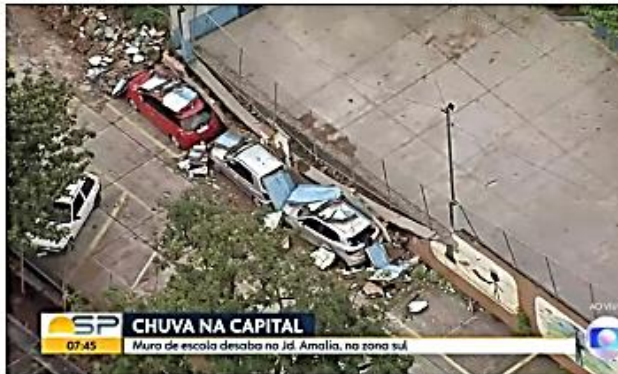
Equipe de Resposta Comando juntamente com a Equipe de Resposta Norte se dirigiram à EMEF localizada na **Avenida Dom Rodrigo Sanches, 672** e encontraram a queda do muro sobre veículos dos professores, sem vítimas. CGM durante a noite ficaram preservando o local e a demanda foi encaminhada para os técnicos da Subprefeitura.

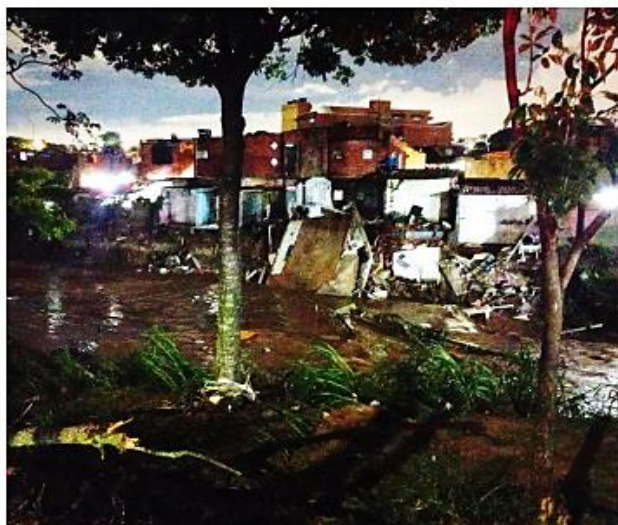
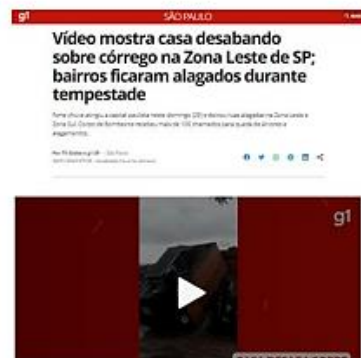
Após solicitação dos Bombeiros, Defesa Civil representada pela ER Comando esteve na Rua Marinho Arcanjo dos Santos, 336 e constatou desmoronamento de 03 casas já interditadas pela prefeitura e desocupada. Foi Solicitado assistência social para aproximadamente 300 família e Subprefeitura acionada para limpeza da área.

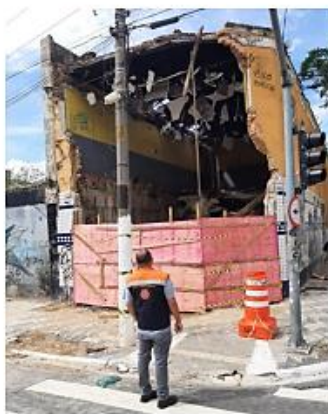
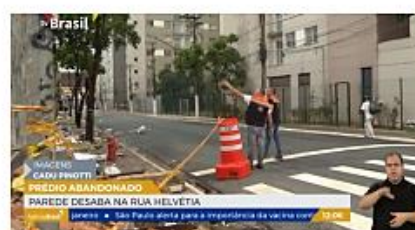
Como muitos detritos (restos do desabamento/construção) ficaram na calçada, foi acionada a Coordenação de Projetos e Obras da Subprefeitura Sé que mobilizou empresa terceirizada, com retroescavadeira e equipe para limpeza).

O local foi deixado isolado com fitas zebradas e cones, e foi acionado o Setor de Fiscalização da Subprefeitura Sé., para providências quanto ao o acionamento/intimação do proprietário/responsável para que faça a manutenção necessária, bem como providencie a guarda do imóvel.

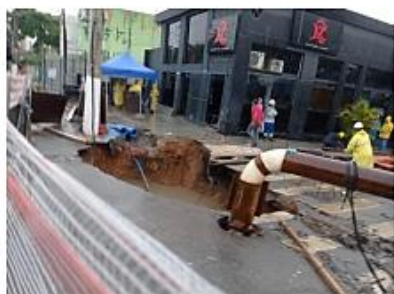
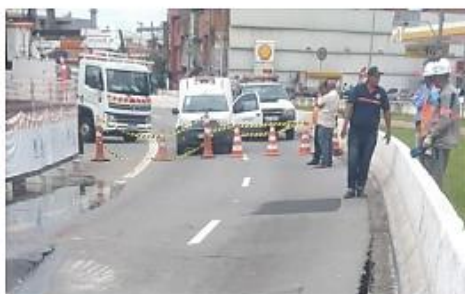
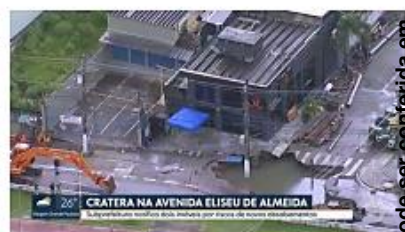
Evento de grande porte sem vítima atingiu a **Avenida Eliseu de Almeida, 2465** e mobilizou Sabesp para conserto da tubulação, Comgás pelo risco de afetação na tabulação de gás, CET para orientar os desvios, Enel para estabilização de um poste próximo e técnicos da Subprefeitura para apoio e monitoramento junto com a Defesa Civil representada pela Equipe de Resposta Lapa, ER Comando e Diretoria de Defesa Civil local..

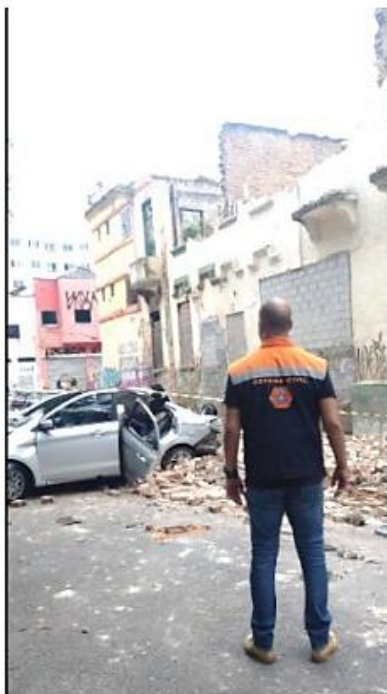
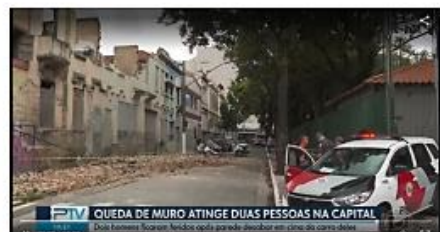
Alertado pelo Corpo de Bombeiros, a Diretoria de Defesa Civil da área se dirigiu para o **Largo Coração de Jesus, 100** e constatou o desabamento de uma parede sobre um veículo de aplicativo deixando **dois feridos**.. Empresa terceirizada tratou da limpeza dos detritos e tapumes foram colocados para coibir a entrada de moradores de rua na região da "cracolândia". Além do apoio da PM e GCM, várias autoridades estiveram no local como o Secretário Executivo da Secretaria do Governo e Subprefeito da Sé. A área se encontra em Processo junto com COHAB e PPP para construção de um projeto e há um empasse jurídico entre MP e CONDEPHAAT.

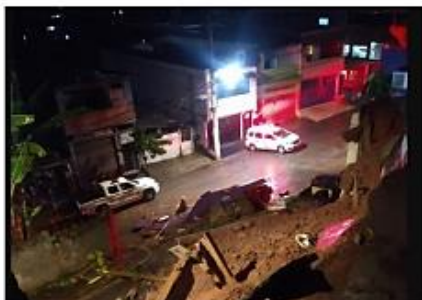
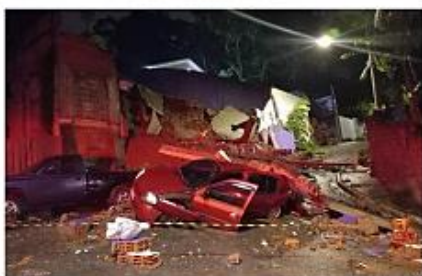
Após chamado do Corpo de Bombeiros, a Defesa Civil representada pela Equipe de Resposta Comando se dirigiu para a Avenida Guatambus, 100 e constatou desabamento de muro de residência sobre veículos deixando a rua totalmente obstruída, sem vítimas. O DDEC do local acionou os técnicos da Subprefeitura que promoveram a interdição da residência.

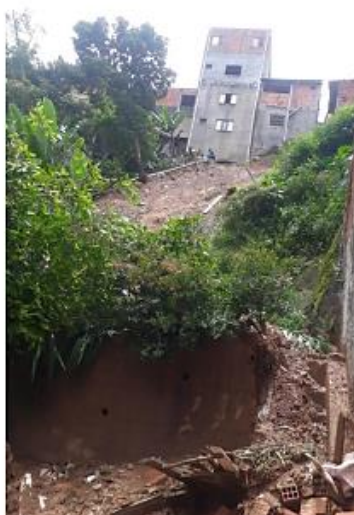
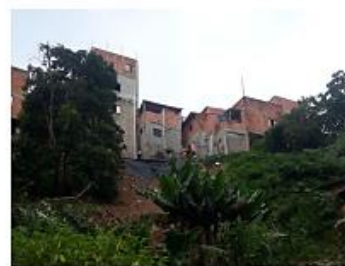
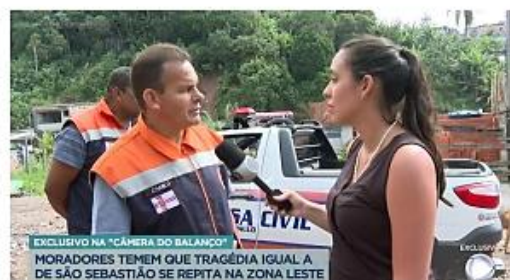
Município comunicou o evento para a defesa Civil e o DDEC da área foi acionada para a Rua Praia de Murubira, 82. Lá constatou deslizamento de terra do talude, sem vítimas, colocando em risco iminente de desabamento quatro imóveis, todas com interdição total, respectivamente número, 72, 75, 82 e 84, assinado pelos técnicos da Subprefeitura. Foi acionado assistência social para 14 adultos e 3 crianças. Os deslizamentos na região chamaram a atenção da mídia após os municípios ficarem impressionados com a tragédia no litoral norte.

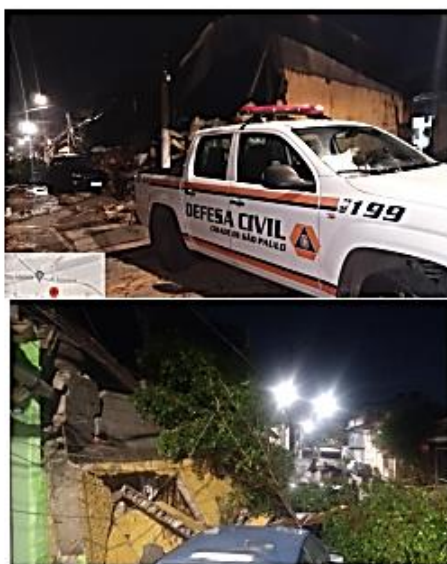
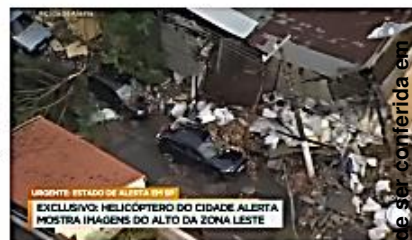
Após o COBOM solicitar o apoio da Defesa Civil na Rua Arão Reis, 320, a Equipe de Resposta Leste e ER Comando constataram que se tratava de incêndio que consumiu o galpão de recicláveis, sendo que os resíduos foram descartados na rua a espera do recolhe porém com a forte chuva este resíduo tornou-se uma contenção do fluxo pluvial encaminhando para dentro do galpão. A pressão hidráulica colapsou o muro, atingindo dois carros e derrubando uma árvore e a rede elétrica. Foi lavrada interdição total do imóvel e sinalizada a área de risco. Foi solicitado o acionamento da ENEL e CPDU-SM para as devidas providências e CPO-SM para o recolhe dos resíduos atuais com vistas evitar novas contenções. Não houve vítimas, os carros têm seguro e o locatário foi orientado sobre os procedimentos. CET interditou as ruas de acesso. Aparentemente os imóveis vizinhos estavam intactos e o DDEC da área tratou do encaminhamento da vistoria detalhada sob a luz diurna para os técnicos da Subprefeitura.

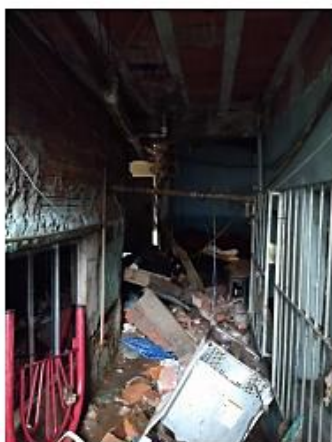
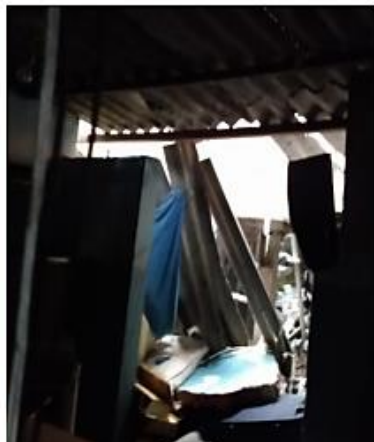
Alertado por munícipe, a Defesa Civil da área encontrou o cenário sem vítimas na Viela coletiva onde uma das residências veio a ruína colocando em risco de acesso outras 6 famílias. Acionado Equipe técnica para interdições..

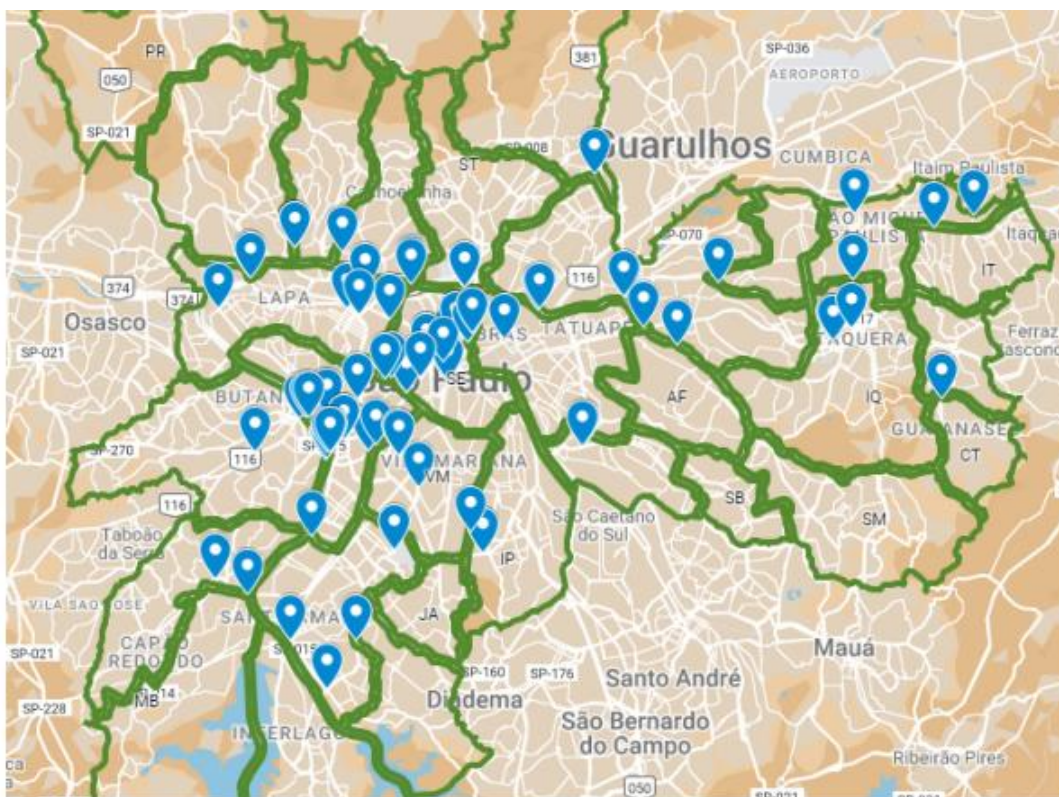
Figura 8. Rede de pontos de instalação dos postes de monitoramento de alagamentos.

A rede de monitoramento contará com 100 pontos, em todos os túneis e em áreas sensíveis relatadas pela CET e por Subprefeituras. O mapa preliminar dos pontos está na Figura 8.

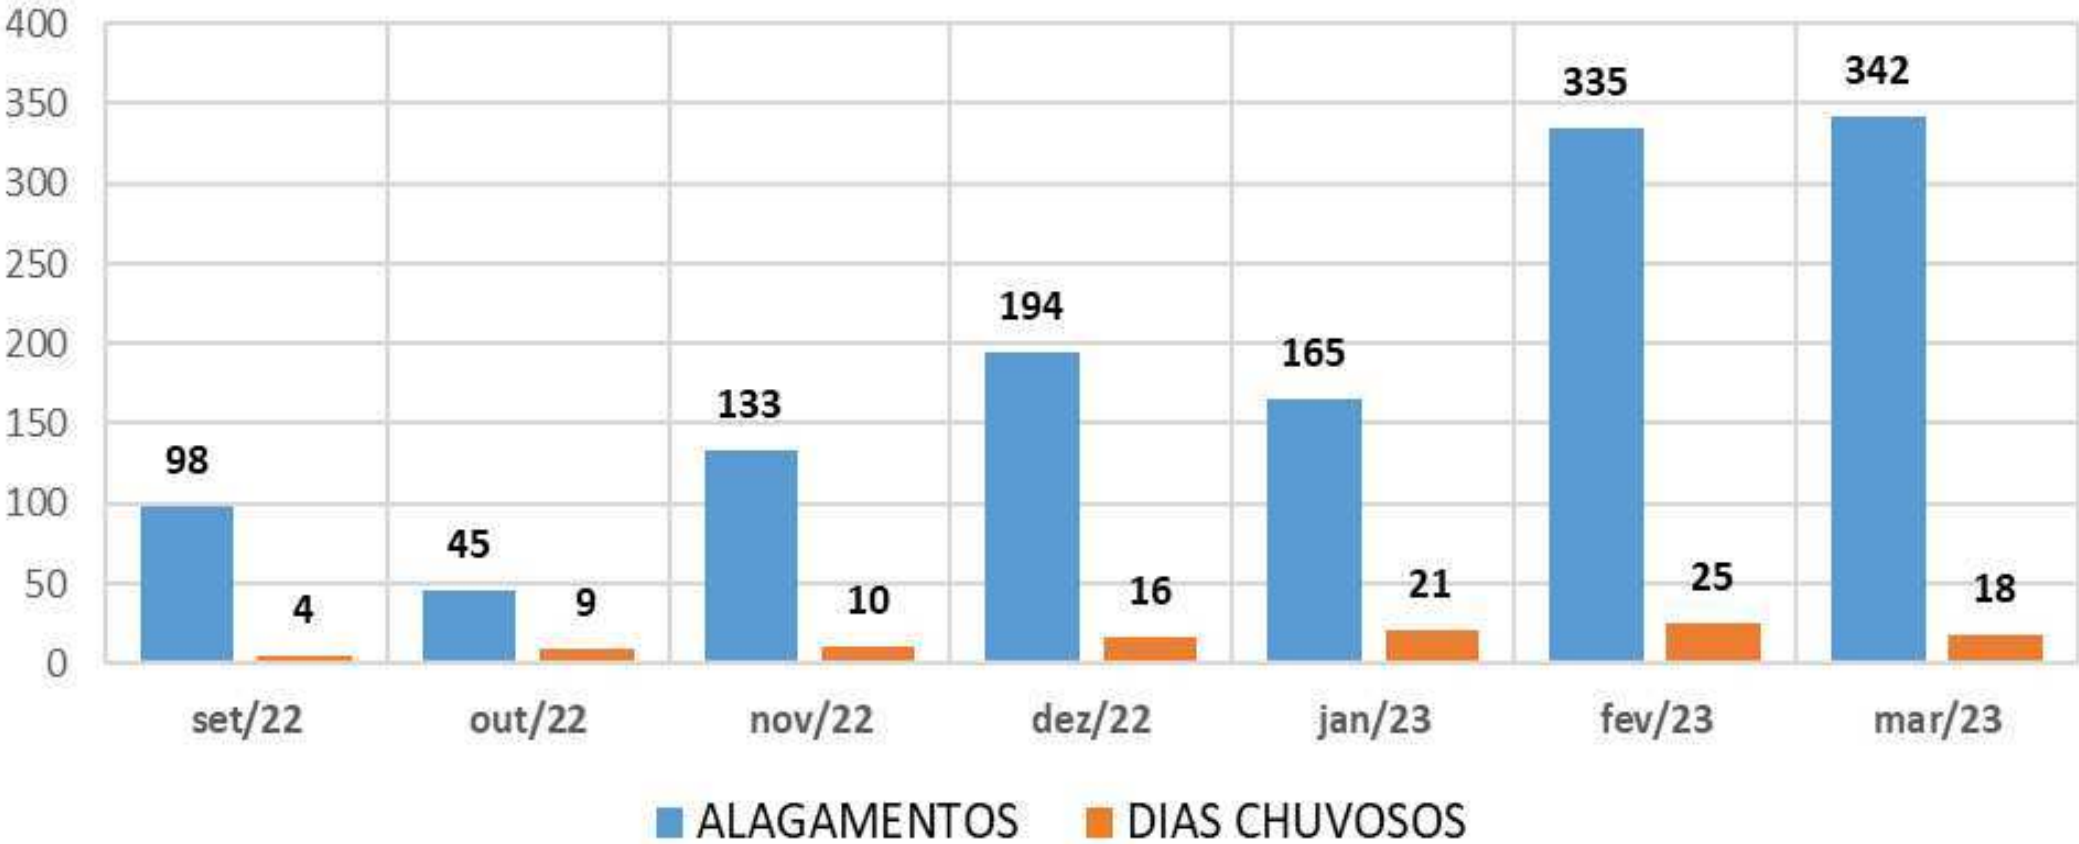
GRÁFICO 1 - QUANTIDADE DE ALAGAMENTOS E DIAS CHUVOSOS

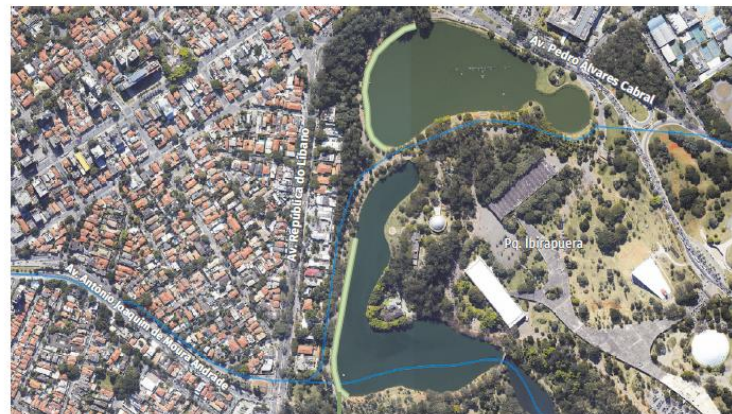
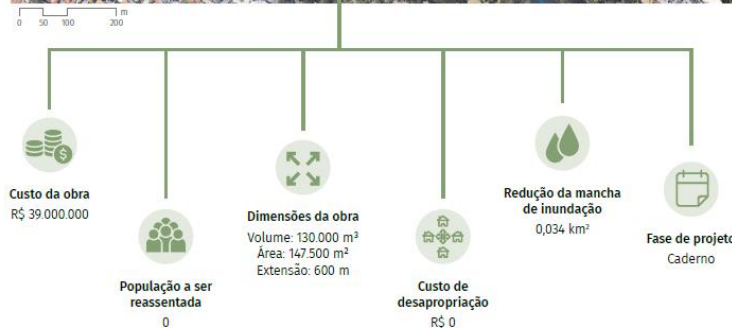
## OBRA 19. ADEQUAÇÃO DO LAGO IBIRAPUERA

A adequação do Lago Ibirapuera, proposta no Caderno de Bacia Hidrográfica do Sapateiro, está localizada no Parque do Ibirapuera, em uma região de vulnerabilidade baixíssima da subprefeitura da Vila Mariana. A obra auxiliará a mitigar danos em áreas de uso residencial e em vias arteriais. A adequação do Lago consiste na elevação de suas margens e na implantação

A adequação do Lago Ibirapuera recebeu uma pontuação total de 3,67 e foi classificada em 19º lugar no ranking do Plano de Ações. Na bacia hidrográfica do

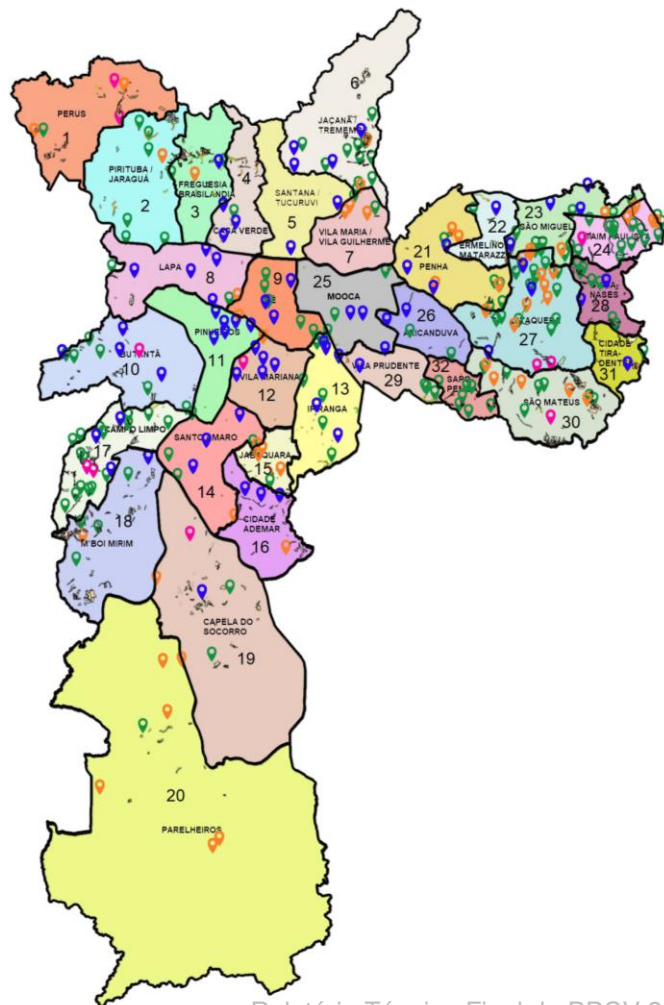
# Obras de drenagem X Áreas de risco

| | Drenagem e talude emergencial entregues : | 145 |
| | Drenagem e talude emergencial em andamento : | 52 |

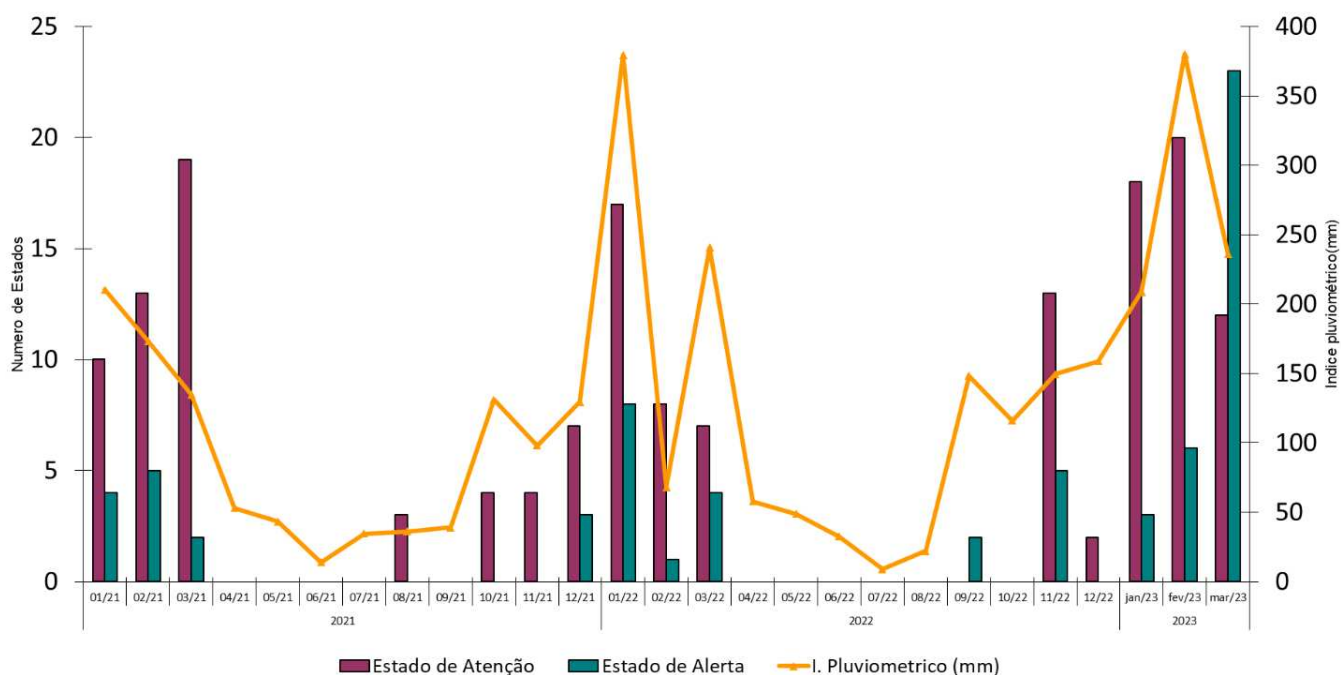
Gráfico 1. Distribuição dos Estados de Atenção para alagamentos e Alerta de transbordamento (CGE) e índice pluviométrico (mm), período 01/21 a 03/23.

**Ação PPCV:** Monitoramento dos Estados de Atenção e Alerta – Centro de Gerenciamento de Emergências (CGE), <https://www.cgesp.org/v3/>, no período de abril/2020 a março/2023, englobando PPCV 2020/2021, 2021/2022, 2022/2023 e o índice pluviométrico, acumulados em mm ([http://somarmeteorologia.com.br/security/defesa\\_civil/mapas.php?tipo=Pontual](http://somarmeteorologia.com.br/security/defesa_civil/mapas.php?tipo=Pontual))

No âmbito do Programa de Vigilância em Saúde Ambiental Relacionado a Populações Expostas aos Desastres Naturais e/ou Tecnológicos do Município de São Paulo – VIGIDESASTRES, da Divisão de Vigilância em Saúde Ambiental (DVISAM/COVISA), os boletins meteorológicos do CGE foram encaminhados diariamente para as UVIS e para o Serviço de Atendimento Móvel de Urgência (SAMU/SMS), assim como os relatórios de chuvas. As decretações de estados de alerta, juntamente com os pontos de alagamentos intransitáveis, também foram divulgadas às unidades de saúde públicas locais, como medida de preparação para pronta resposta, para reduzir os danos na iminência de um desastre. Tais comunicações referiam 193 pontos de iminência de transbordamentos de córregos ou início de transbordamentos (60,1%), que somados a 106 pontos de alagamentos intransitáveis (33%) e 22 pontos de monitoramento advindos das equipes de saúde do território (6,9%, incluindo 2 deslizamentos de massa, 1 queda de muro e 1 queda de telhado), totalizaram 321 pontos com demandas de ações *in loco* das equipes das UVIS (eventos), sobretudo nas CRS Sudeste (n = 99 ou 30,8%) e Leste (n = 81 ou 25,2%), seguidas pela Oeste (n = 51 ou 15,9%), Norte (n=35 ou 10,9%), Sul (n = 38 ou 11,8%) e Centro (n = 17 ou 5,3%) (Figura 4). Este aumento de demanda decorreu das chuvas com maior frequência e intensidade nesse período, em comparação aos anos anteriores, o que corrobora com os dados do Gráfico 1.

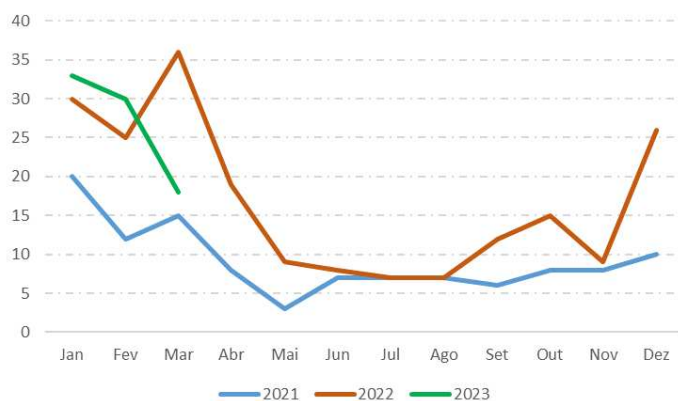
Gráfico 3. Casos confirmados de Leptospirose Humana em residentes, segundo mês de início de sintomas, MSP, 2021 a 2023.

Embora a infestação por roedores ocorra em toda a cidade, em diferentes níveis, a leptospirose acomete principalmente populações residentes em áreas de risco nas quais há fatores determinantes para manutenção desta realidade: ocupação de fundos de vale, proximidade a córregos, precariedade de saneamento básico e no padrão de habitabilidade e deficiências na coleta e destinação de resíduos sólidos, associados a fatores meteorológicos, como as chuvas torrenciais de verão que levam às inundações. Nesses meses há um aumento considerável no número de casos da doença, como ilustrado no Gráfico 3.

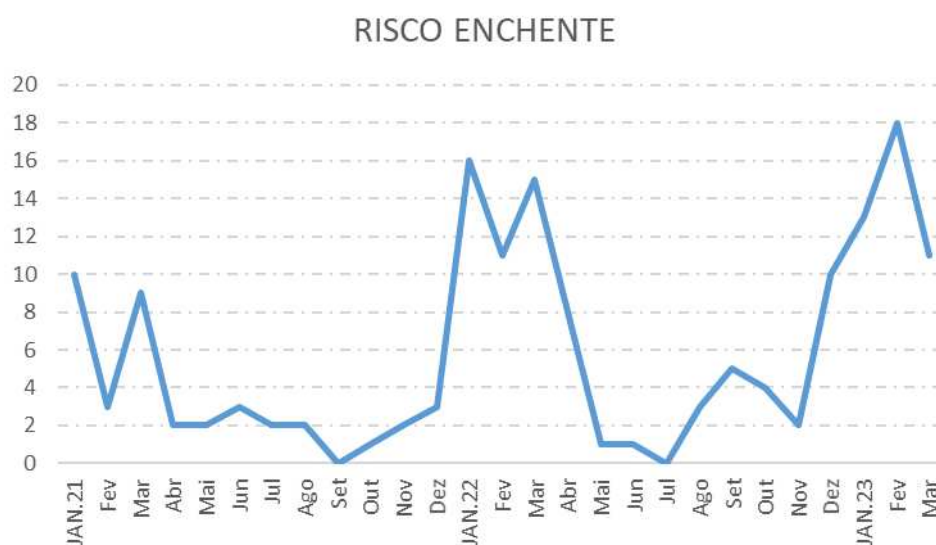
Gráfico 4. Casos confirmados de Leptospirose Humana em residentes, segundo mês de início de sintomas e exposição à enchente, MSP, 2021 a 2023\*.

No Gráfico 4 e Tabela 2 verificam-se os casos de leptospirose somente relacionados com risco água ou lama de enchente.

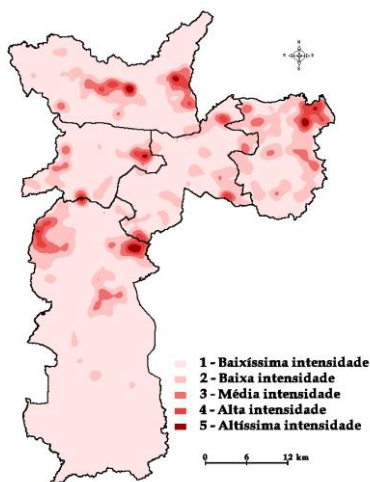
### Mapa de Risco de ocorrência de Leptospirose no Município de São Paulo.

Como descrito anteriormente, as pessoas mais expostas são aquelas que residem ou trabalham em fundos de vale e proximidade com córregos, em situação de precariedade de saneamento básico, baixo padrão de habitação, com deficiências na coleta e destinação de resíduos sólidos, associados a fatores meteorológicos, como a ocorrência de inundações. A análise epidemiológica dos casos de leptospirose no município associada à análise das questões ambientais possibilitou a confecção do mapa de risco para a ocorrência desta patologia no município.

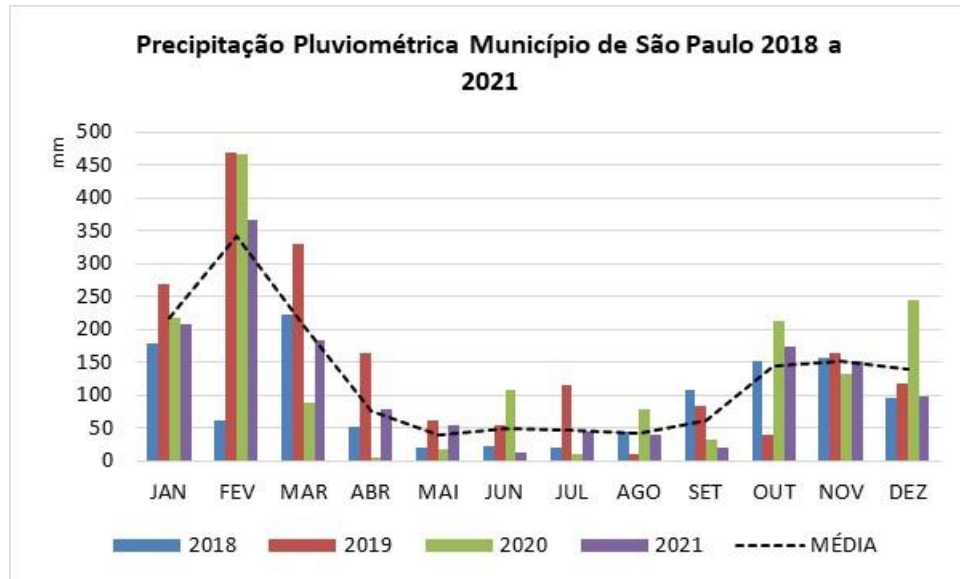
A seguir inserimos, a título ilustrativo o gráfico representativo das **Precipitações Pluviométricas** registrados de 2018 a 2021 baseados em dados do site **Infocidade** da Secretaria Municipal de Desenvolvimento Urbano - PMSP, e o gráfico do **Instituto Climatempo** referente as médias de precipitação e temperaturas a partir de uma série de dados observados nos últimos 30 anos de acompanhamento das estações meteorológicas instaladas na Capital, que comprovam aumento de eventos climáticos extremos no Município de São Paulo.

Fonte: Instituto Astronômico e Geofísico - USP - Estação do IAG (Água Funda)

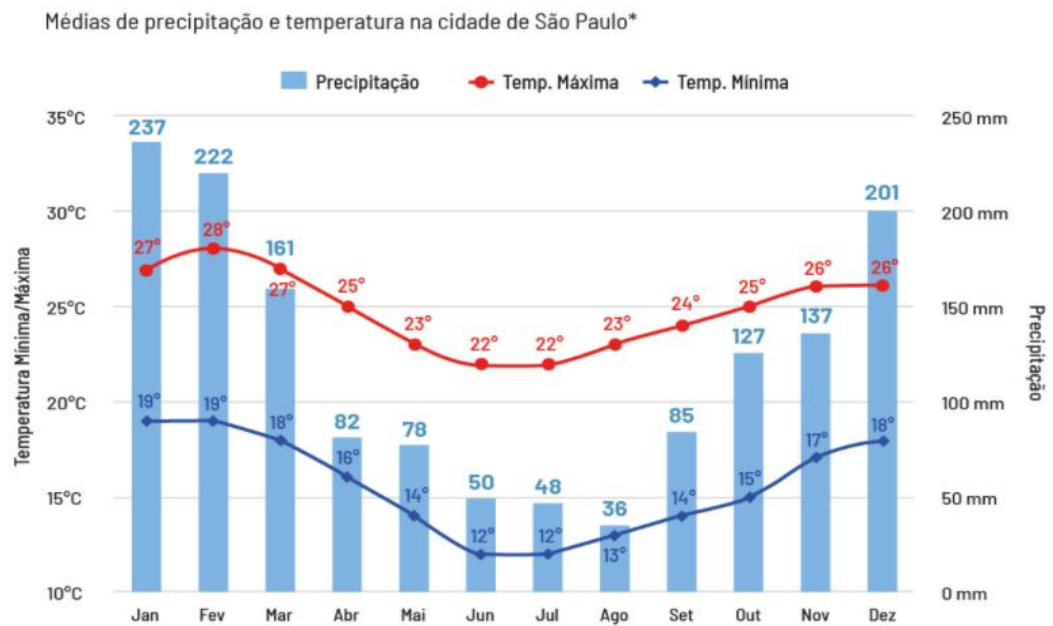
\*As médias climatológicas são valores calculados a partir de um série de dados de 30 anos observados.

Fonte: Climatempo

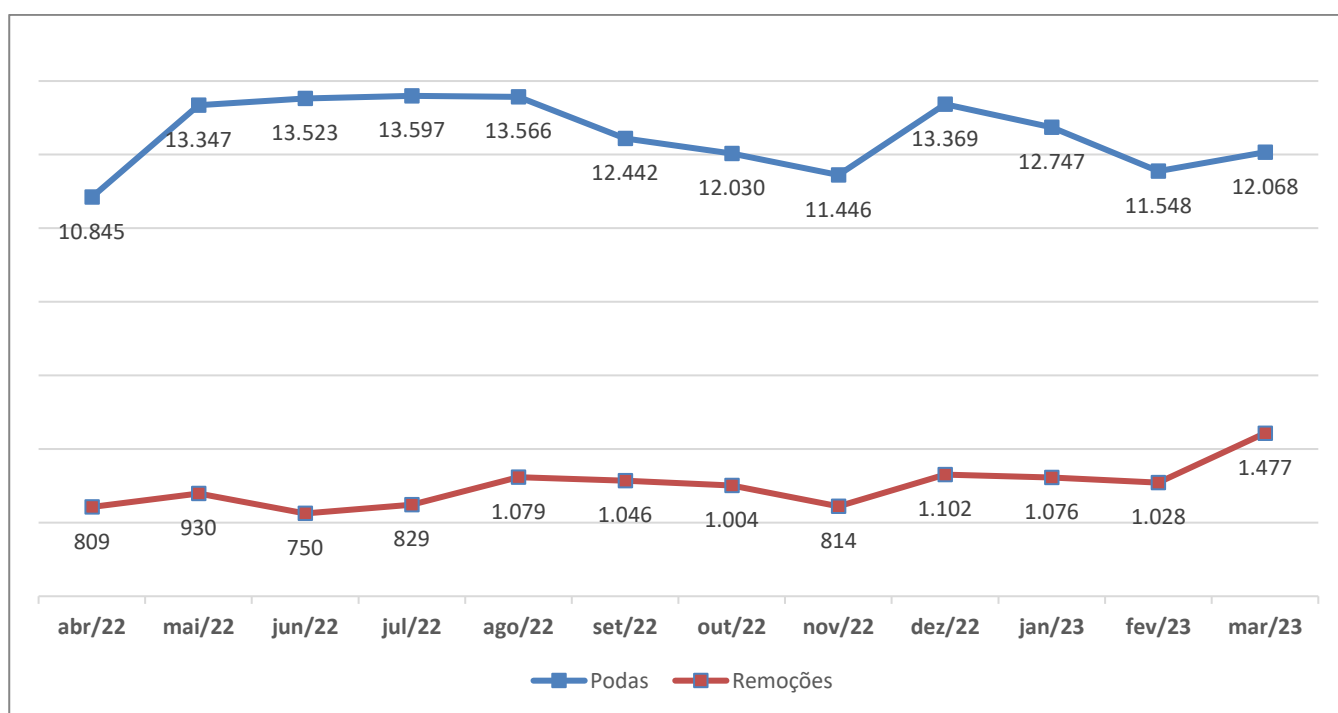
Figura 1. Quantidade de podas e remoções realizadas nos últimos 12 meses

As ações de rotineiras de manejo arbóreo, nos últimos 12 meses, consistem em podas e remoções preventivas (Figura 1). Ao longo do período, a média mensal foi de 12.544 árvores podadas e 995 árvores removidas. Especificamente no PPCV, houve média de 12.236 árvores podadas por mês e 1.099 remoções. Percebe-se uma relativa constância nos números, com leve aumento nos números de remoções e diminuição no número de podas no período do PPCV.

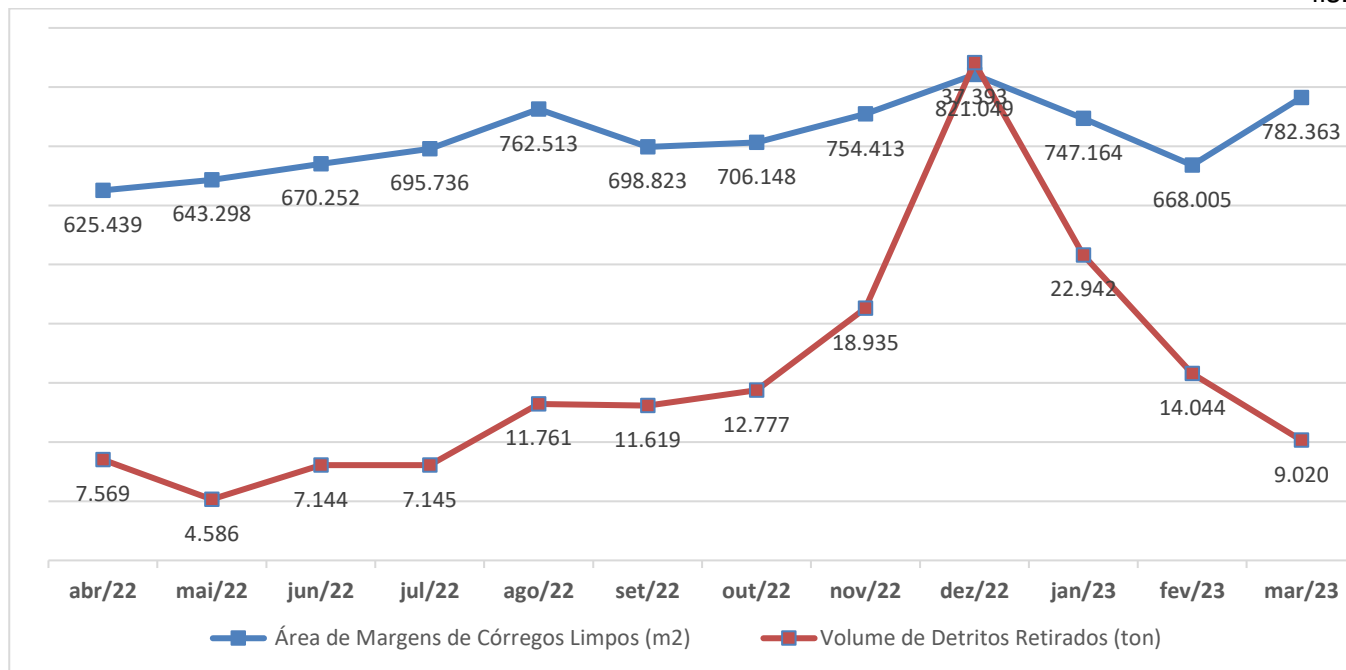
Figura 2. Total de área limpa e de detritos retirados de beira de córregos

Assim como o manejo arbóreo, este trabalho é constante ao longo do ano e com aumento de área limpa e de volume de detritos retirados no período do PPCV. A média de área limpa mensal ao longo do ano foi de 714.600 m<sup>2</sup> e de 754.598 m<sup>2</sup> no período do PPCV. O volume de detritos retirados foi de 13.745 Ton ao longo do ano e de 20.467 Ton no PPCV. Detalhes mensais estão na Figura 2.

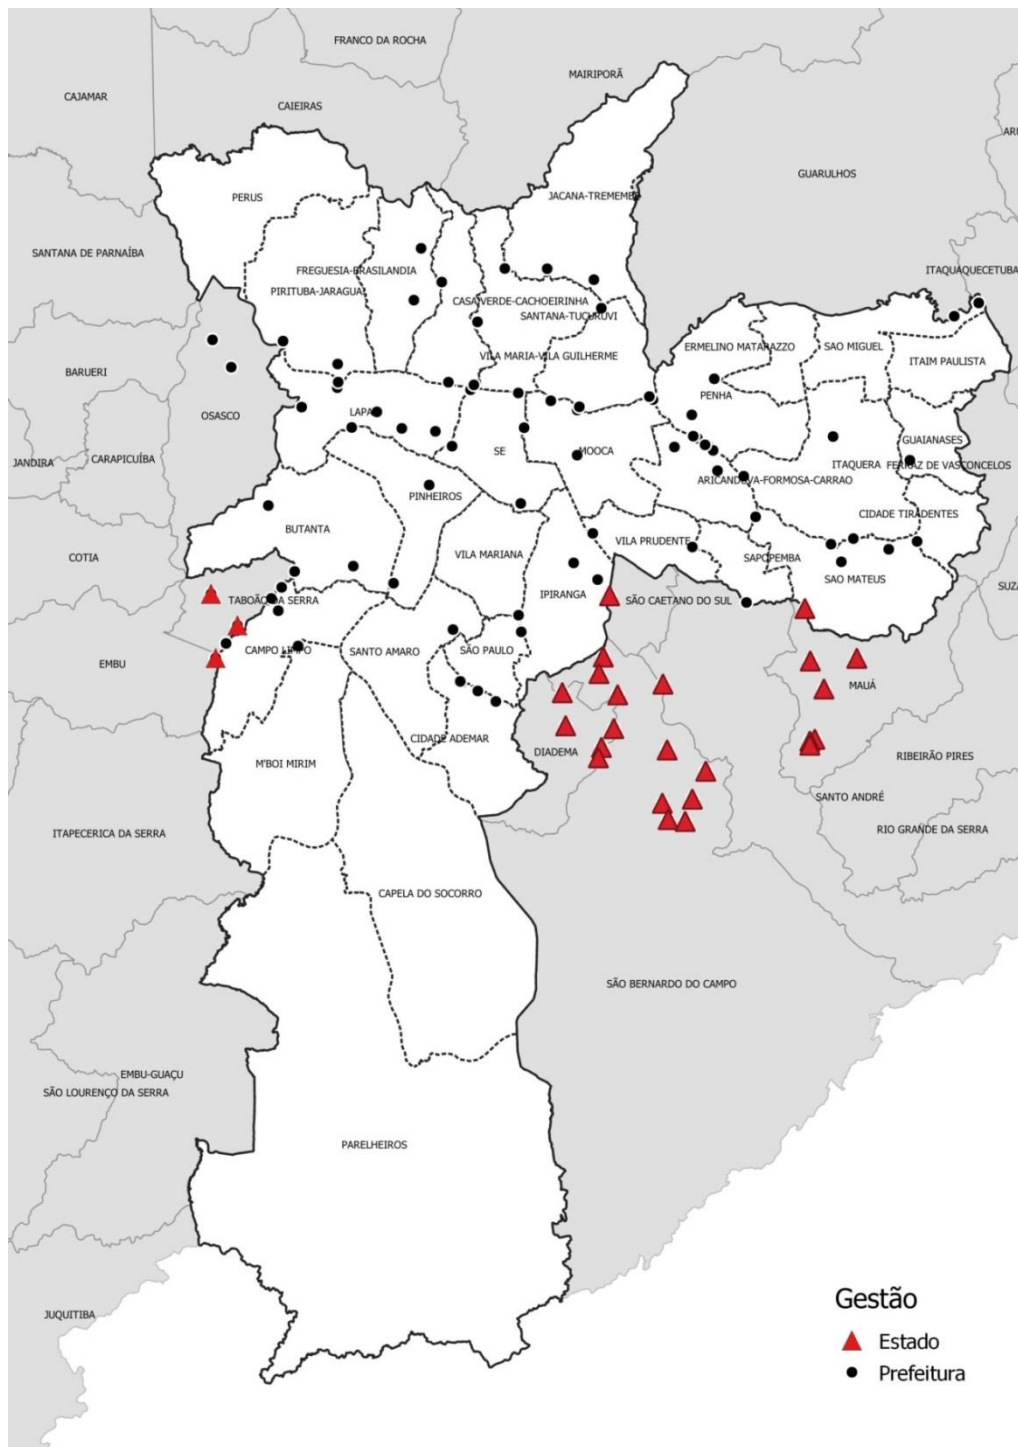
Figura 3. Relação de piscinões e pôlderes, por responsável pela gestão

Atualmente, o território do município conta com **47** estruturas de contenção de águas pluviais com gestão da prefeitura, entre pôlderes e piscinões (Figura 3). Há, ainda, 37 estruturas que estão em bacias que influenciam diretamente as águas da cidade e são gerenciadas pelo governo do estado de São Paulo.

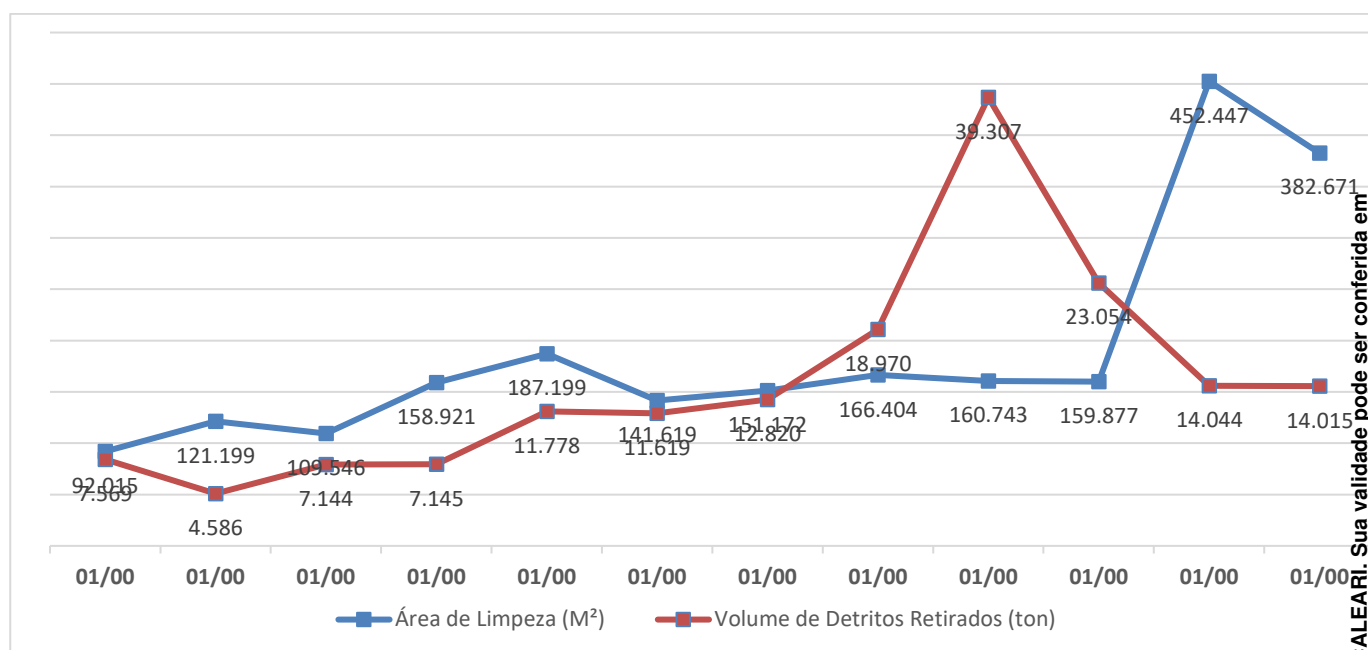
Figura 4. Total de área limpa e de detritos retirados de piscinões

Em relação aos serviços de rotina dos piscinões, podemos estabelecer dois indicadores: área de limpeza e volume de detritos retirados. Ambos os indicadores tiveram maior valor, como mostra a Figura 4, durante o período de chuvas.

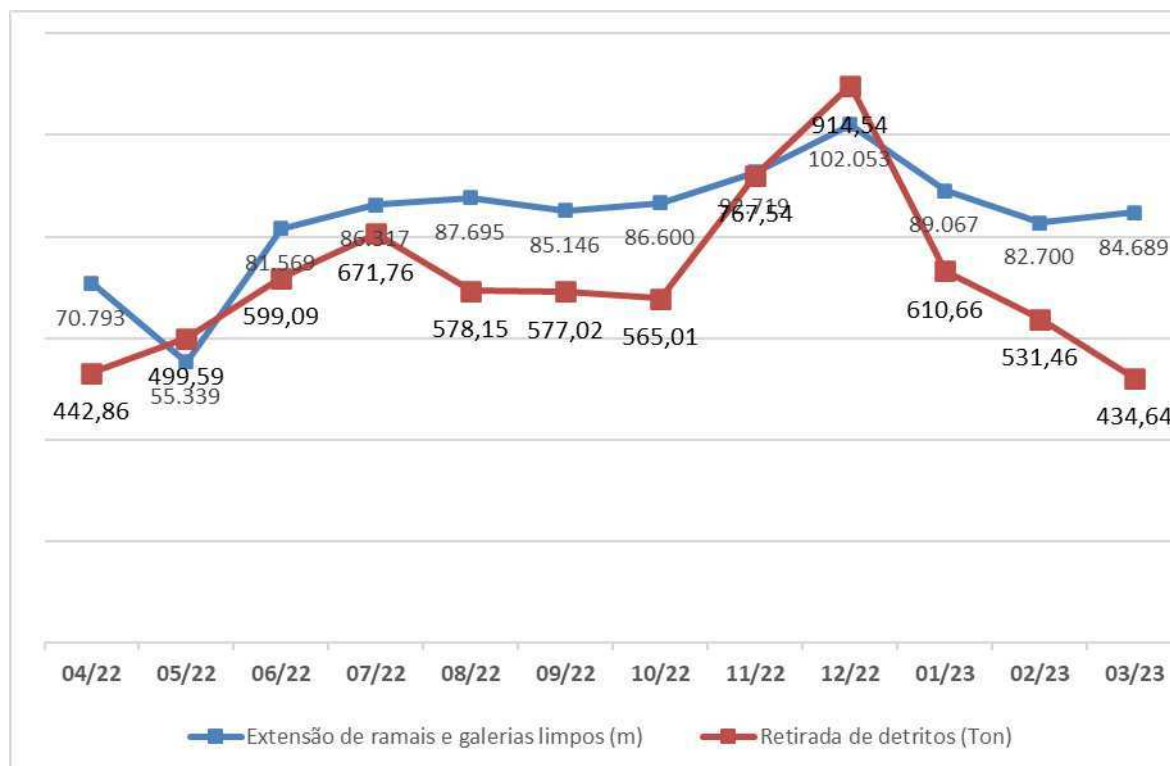
A média mensal de ramais e galerias ao longo dos últimos 12 meses foi de 83.724 m lineares e de 90.246 m no período do PPCV. O volume mensal de detritos retirados foi de 599 Ton ao longo do ano. No período do PPCV, observou-se um leve aumento, com média mensal de 652 Ton no PPCV. Detalhes mensais estão na Figura 2.
