**PREFEITURA DO MUNICÍPIO DE SÃO PAULO****GABINETE DO PREFEITO****OFÍCIO AO LEGISLATIVO****Ofício ATL SEI nº 083100767**

Reportando-me ao Ofício acima referenciado, em atenção ao Requerimento RDS nº 179/2023, de autoria da Vereadora Silvia da Bancada Feminista, restituo-lhe o presente instruído com cópia das informações prestadas pela Secretaria Municipal do Verde e do Meio Ambiente (SVMA), pela Secretaria Municipal de Segurança Urbana (SMSU), pela Secretaria Municipal de Habitação (SEHAB), pela Secretaria Municipal de Assistência e Desenvolvimento Social (SMADS), pela Secretaria Executiva de Mudanças Climáticas, da Secretaria do Governo Municipal (SGM/SECLIMA) e pela Secretaria Municipal de Infraestrutura Urbana e Obras (SIURB), a respeito do Plano Preventivo de Chuvas de Verão 2022/2023.

**Informação SVMA/CGPABI/DGPU-MANEJO Nº 080783712**

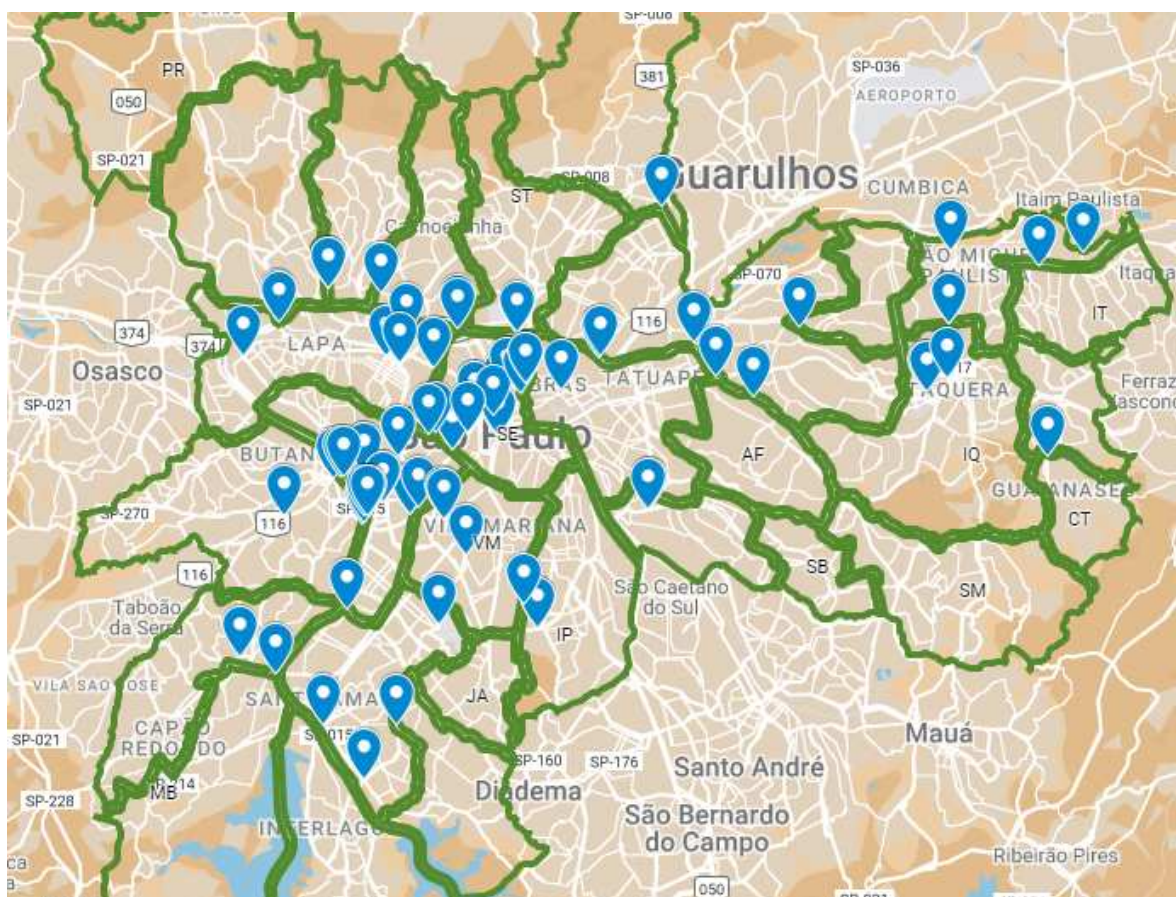
Figura 8. Rede de pontos de instalação dos postes de monitoramento de alagamentos.

A rede de monitoramento contará com 100 pontos, em todos os túneis e em áreas sensíveis relatadas pela CET e por Subprefeituras. O mapa preliminar dos pontos está na Figura 8.

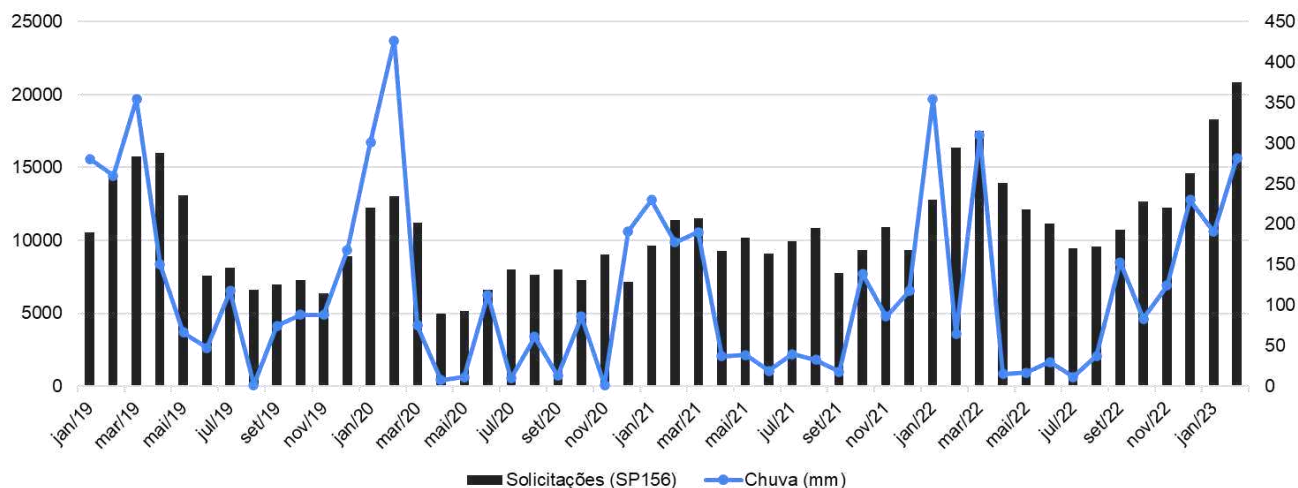
Figura 9. Solicitações mensais SP156 para tapa buraco e volume de precipitação mensal (mm)

Ao longo do PPCV 22/23, foi observado que houve mais dias chuvosos que o normal, além do aumento da precipitação total (Figura 9). Este contexto dificulta a operação em dois aspectos, pois i) diminui dias aptos para execução do serviço, uma vez que não se pode fazer os reparos durante a chuva e ii) aumenta a quantidade de buracos na malha viária, devido à umidade que facilita a abertura de fissuras e danos no viário.
