**PREFEITURA DO MUNICÍPIO DE SÃO PAULO**  
**GABINETE DO PREFEITO**  
**OFÍCIO AO LEGISLATIVO**

**Ofício ATL SEI nº 083091158**

**Assunto: OF-SGP23 n. 1466/2022 - Requerimento RDS nº 1265/2022, solicitação de informações e esclarecimentos e providências referente as fortes chuvas que aparecem com mais frequência com a chegada do verão, podendo causar alagamentos, deslizamentos e outros tipos de transtornos aos munícipes.**

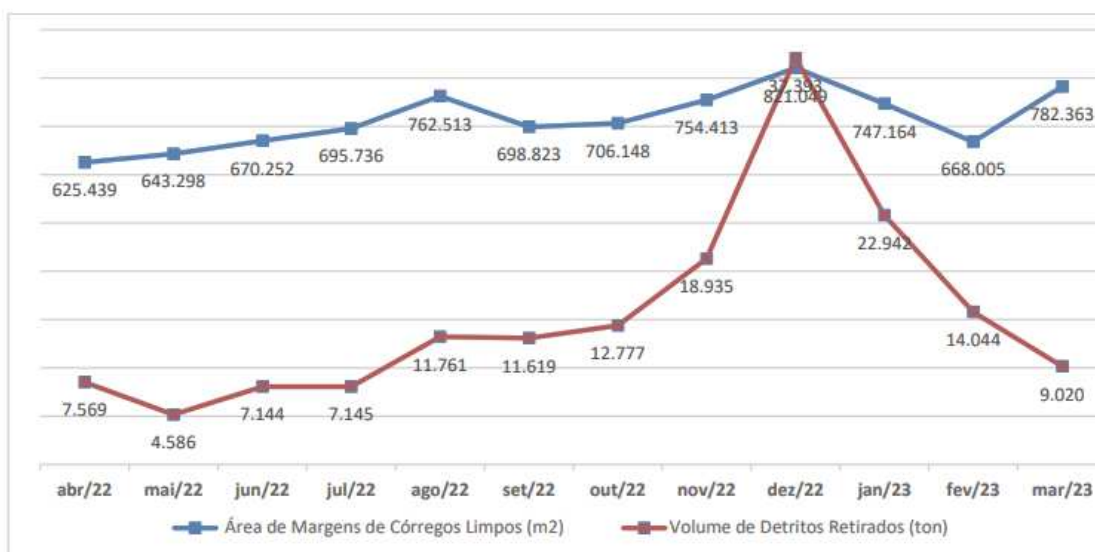
Figura 2. Total de área limpa e de detritos retirados de beira de córregos

O trabalho de limpeza de córregos consiste na remoção de sedimentos, mato e detritos do fundo e do entorno dos cursos d'água. Trabalho fundamental para facilitar o escoamento da água, aumentar a seção de vazão e para diversos aspectos de saúde pública. Assim como o manejo arbóreo, este trabalho é constante ao longo do ano e com aumento de área limpa e de volume de detritos retirados no período do PPCV. A média de área limpa mensal ao longo do ano foi de 714.600 m<sup>2</sup> e de 754.598 m<sup>2</sup> no período do PPCV. O volume de detritos retirados foi de 13.745 Ton ao longo do ano e de 20.467 Ton no PPCV. Detalhes mensais estão na Figura 2.

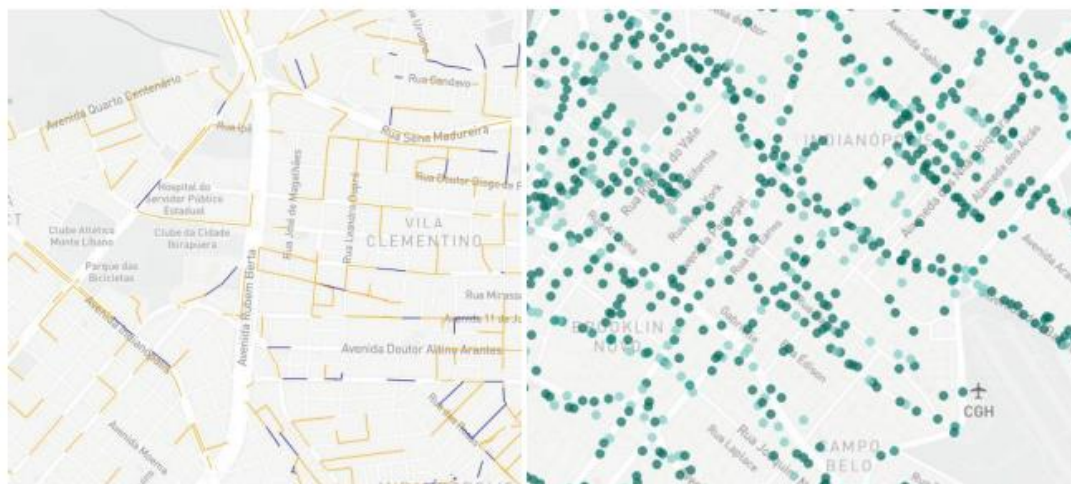
Figura 5. Mapa de galerias (esquerda, laranja original e azul derivada) e de bocas de lobo, bocas de leão e poços de visita (direita)

Para o mapeamento, foi compilado e harmonizado os dados de localização dos ativos de diversas origens. Adicionalmente, foi desenvolvido um algoritmo para determinar a local provável de galerias não mapeadas, baseados na posição dos atuais ativos e na geografia local.

Para o mapeamento, foi compilado e harmonizado os dados de localização dos ativos de diversas origens. Adicionalmente, foi desenvolvido um algoritmo para determinar a local provável de galerias não mapeadas, baseados na posição dos atuais ativos e na geografia local.
