**PREFEITURA DO MUNICÍPIO DE SÃO PAULO****GABINETE DO PREFEITO****OFÍCIO AO LEGISLATIVO****Ofício ATL SEI nº 085028672**

**Informação SIURB/OBRAS-1 Nº 082264603**

### 3.2 BACIA DO RIO ARICANDUVA - LOTE 02

### 3.2.12 REGISTRO FOTOGRÁFICO

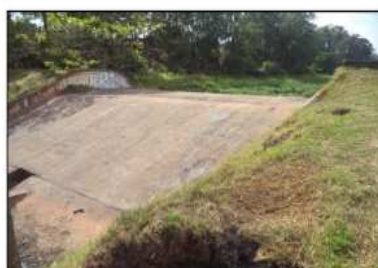
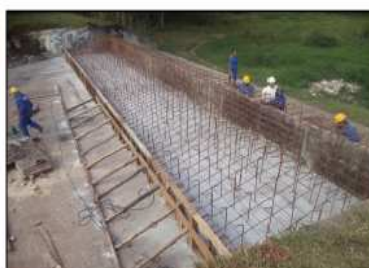
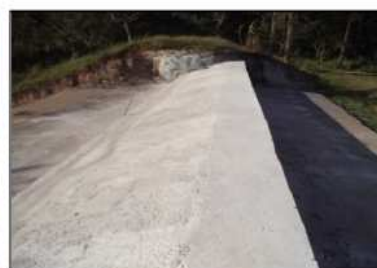
#### EXTRAVASORES - Limoeiro

Antes: nov/19

Durante: jun/20

Depois: jun/20

- Reservatório do Limoeiro: Redução do orifício inferior da galeria de descarga da situação atual Base 1,10m x Altura 1,10m para a nova situação Base 0,60m x Altura 1,10m, a cota da crista do vertedouro deve ser alterada de 778,40 para 779,80.

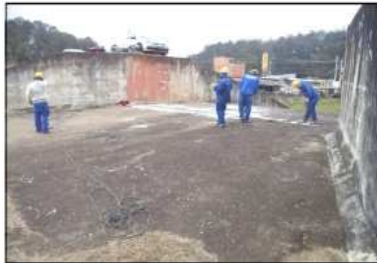
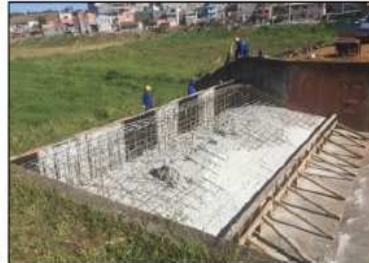
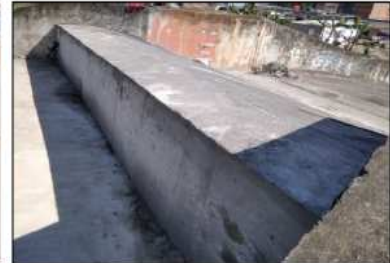
*EXTRAVASORES - AR1*

Antes: jun/20

Durante: jun/20

Depois: jun/20

- AR-1: Redução do orifício inferior da galeria de descarga da situação atual Base 1,00m x Altura 1,00m para a nova situação Base 0,60m x Altura 1,00m, a cota da crista do vertedouro deve ser alterada de 793,00m para 794,50.

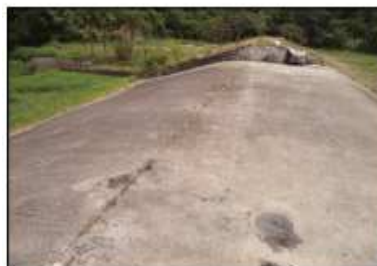
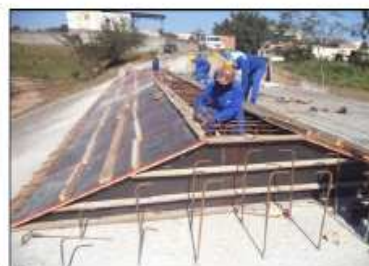
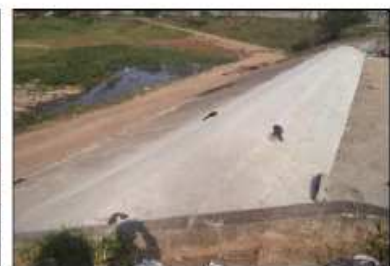
*EXTRAVASORES - AR2*

Antes: nov/19

Durante: jun/20

Depois: set/20

- AR-2: Redução do orifício inferior da galeria de descarga da situação de projeto executivo Base 3,25m x Altura 2,00m para a nova situação Base 1,00m x Altura 2,00m, o vertedouro deve ser executado com a crista na cota 765,30, em vez de 764,60.

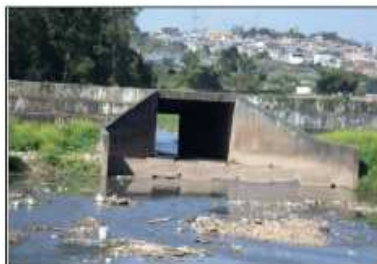
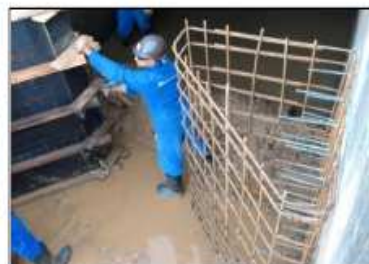
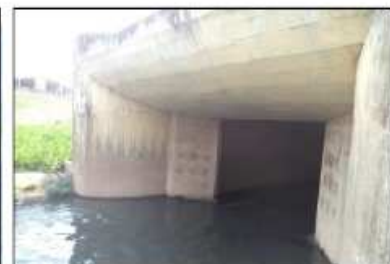
*EXTRAVASORES - AR3*

Antes: jun/19

Durante: jun/20

Depois: set/20

- AR-3: Redução do orifício inferior da galeria de descarga da situação atual Base 5,00m x Altura 2,50m para a nova situação Base 3,00m x Altura 2,50m, a cota da crista do vertedouro deve ser mantida inalterada.

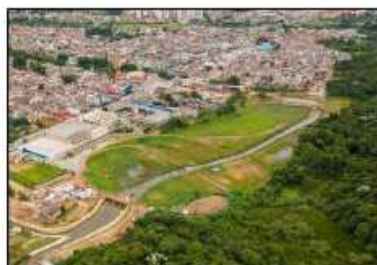
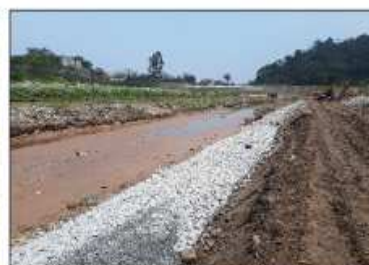
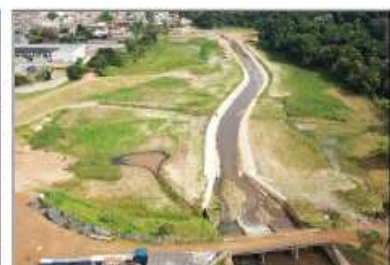
*Trecho 2*

Antes: jan/21

Durante: out/21

Durante: mai/22

- ✓ **AR-2 -Trecho 2** - Executado apenas canal de base. Pendente tratamento do fundo.
- ✓ **Trecho 04** – Obra de canalização concluída com as seguintes pendências:
  1. Execução da canalização entre a estaca 15+15 até 16+8;
  2. Limpeza do material retido da obra;
  3. Execução do paisagismo;
  4. Projeto para execução da canalização da estaca 5 a 8.
- ✓ **Trecho 05** – Obra de canalização concluída e execução do paisagismo pendente.
- ✓ A água da chuva acumulada no reservatório foi retirada através de geradores em razão da falta da ligação de energia elétrica definitiva. Em decorrência das volumosas chuvas na região o tempo de esgotamento do reservatório atualmente é insuficiente e corre o risco de transbordamento.
- ✓ Devido a falta de limpeza, há acúmulo de resíduos causando risco de proliferação de insetos e roedores podendo transmitir doenças e mau cheiro para a população vizinha.

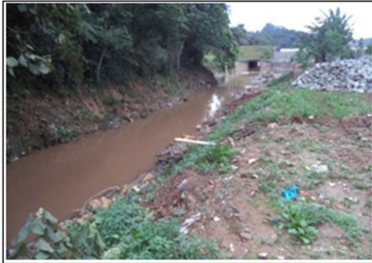
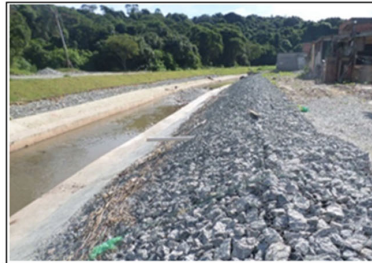
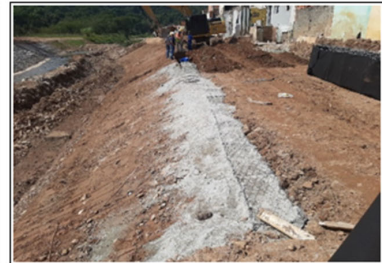
##### Trecho 04

Antes: ago/20

Durante : mar/22

Depois: mar/23

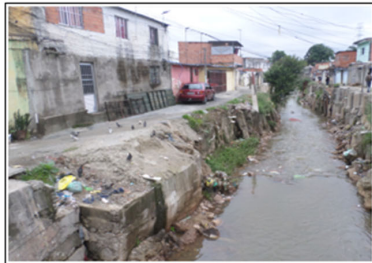
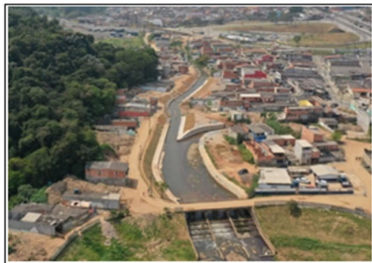
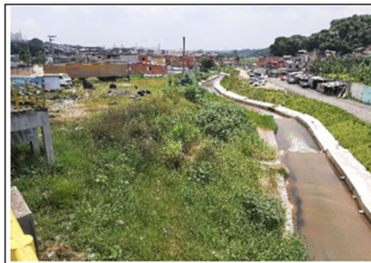
##### Trecho 05

Antes: out/17

Durante: set/20

Depois: jan/23

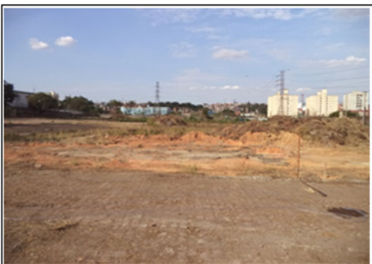
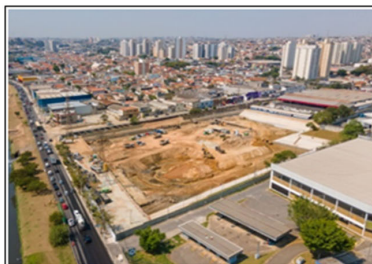
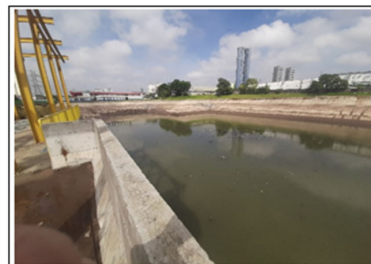
#### Reservatório Taboão

Antes : nov/19

Durante: set/20

Depois: mar/23
