**Ofício ATL SEI nº 054843846**

**PROCESSO 6010.2021/0002211-1****Encaminhamento SMSUB/DZU/GAB Nº 053096838**

**À****SMSUB/NÚCLEO ASSESSORIA PARLAMENTAR****Sr. Assessor****Assunto: Pedidos formulados pelo Vereador Rubinho Nunes.**

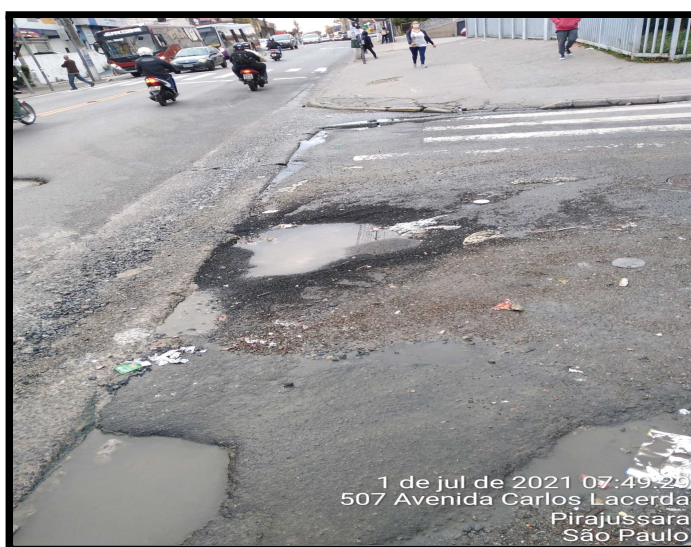
Após pesquisa no SGZ - Sistema de Gerenciamento de Zeladoria, referente ao protocolo SIGRC/26817252, identificamos que foi realizada inspeção no dia 01 de julho de 2021, entre a R. Januário da Cunha Barbosa, 756 - Jardim Elizabeth, São Paulo - SP, 05793-280 e Av. Carlos Lacerda, 509 - Jardim Elizabeth, São Paulo - SP, 05789-000, conforme foto anexa:

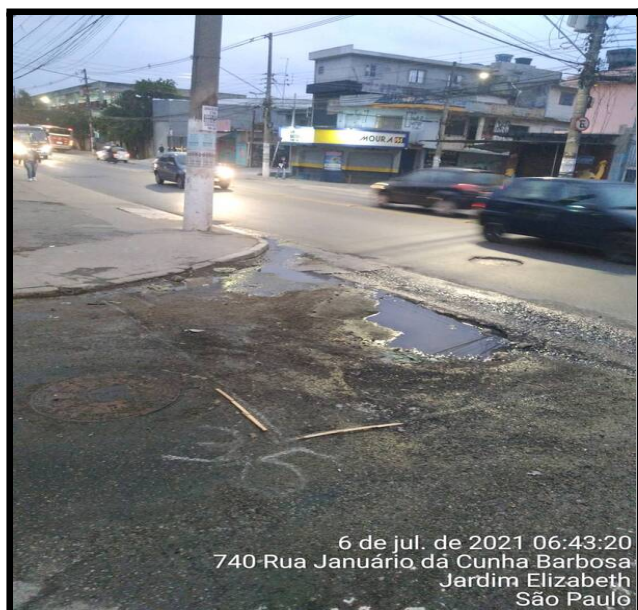
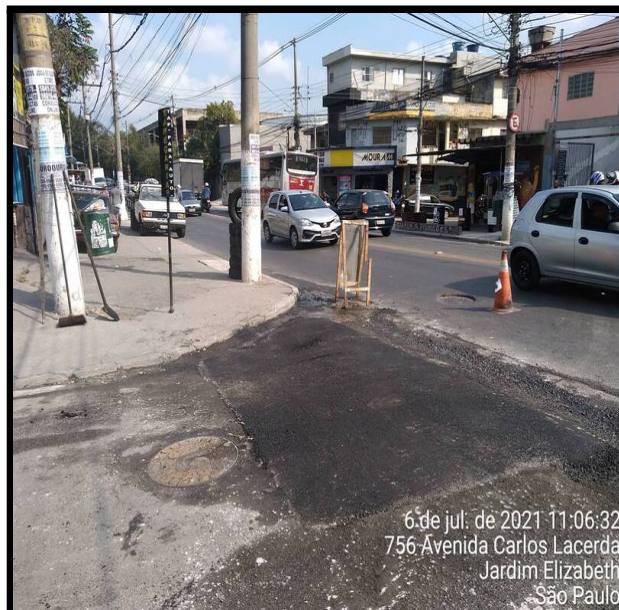
Bem como, a execução do serviço de tapa-buraco fora concluída em 06 de julho de 2021, conforme fotos georreferenciadas anexas:

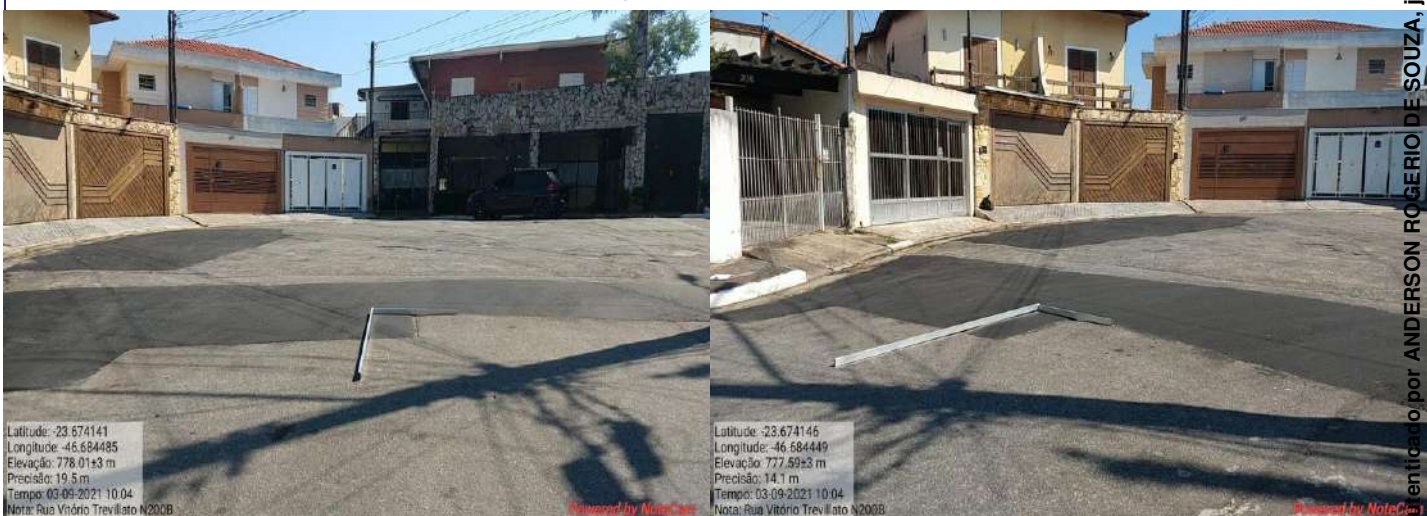
#### Verificação de reparo executado

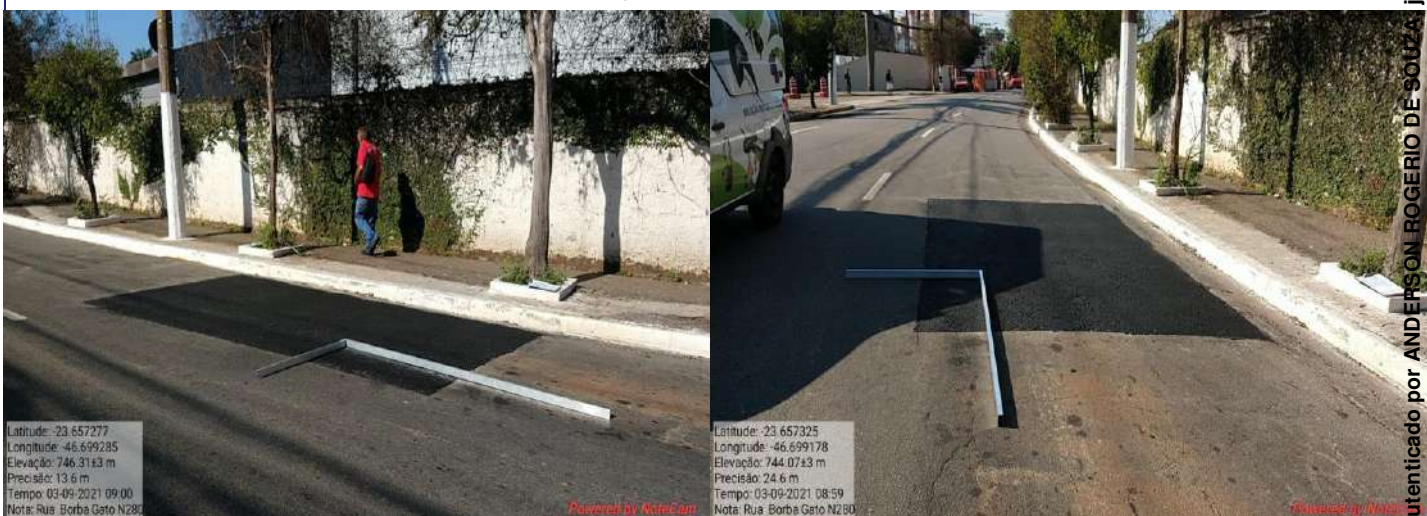
#### Verificação de reparo executado

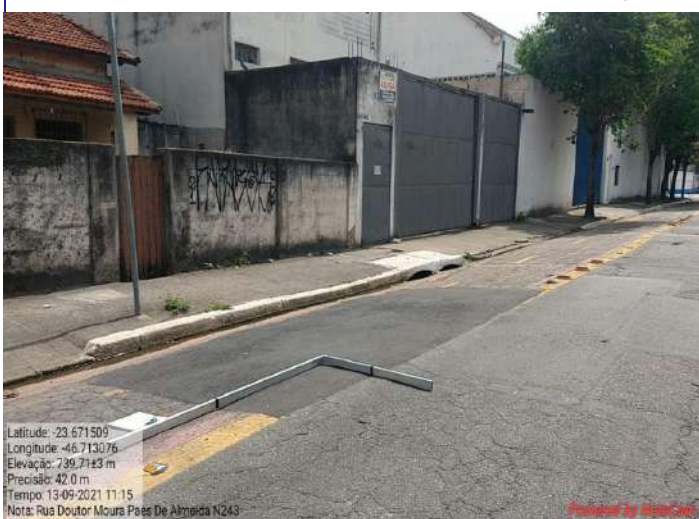
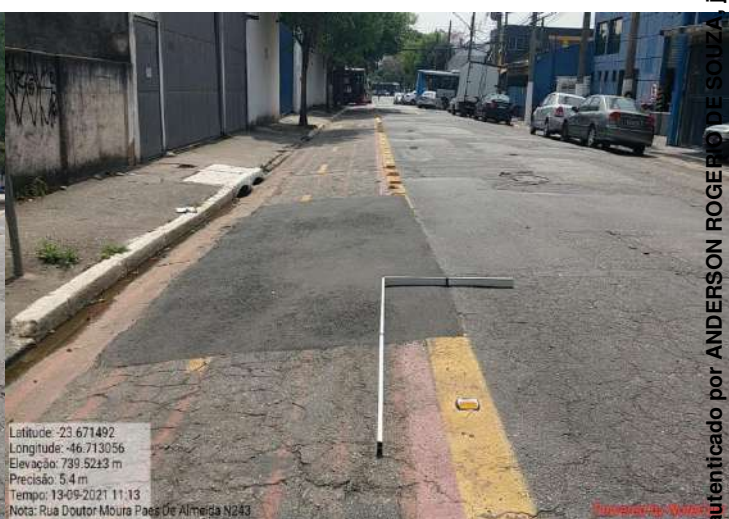
#### Verificação de reparo executado

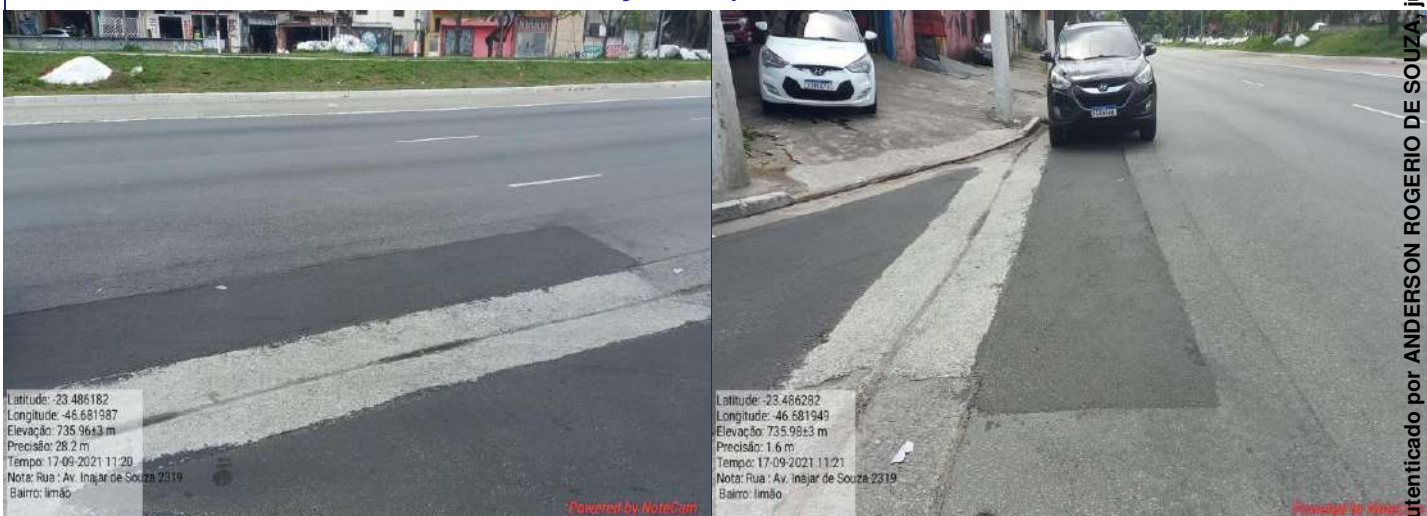
**1. DESCRIÇÃO DO REGISTRO DE VERIFICAÇÃO****Verificação de reparo executado**

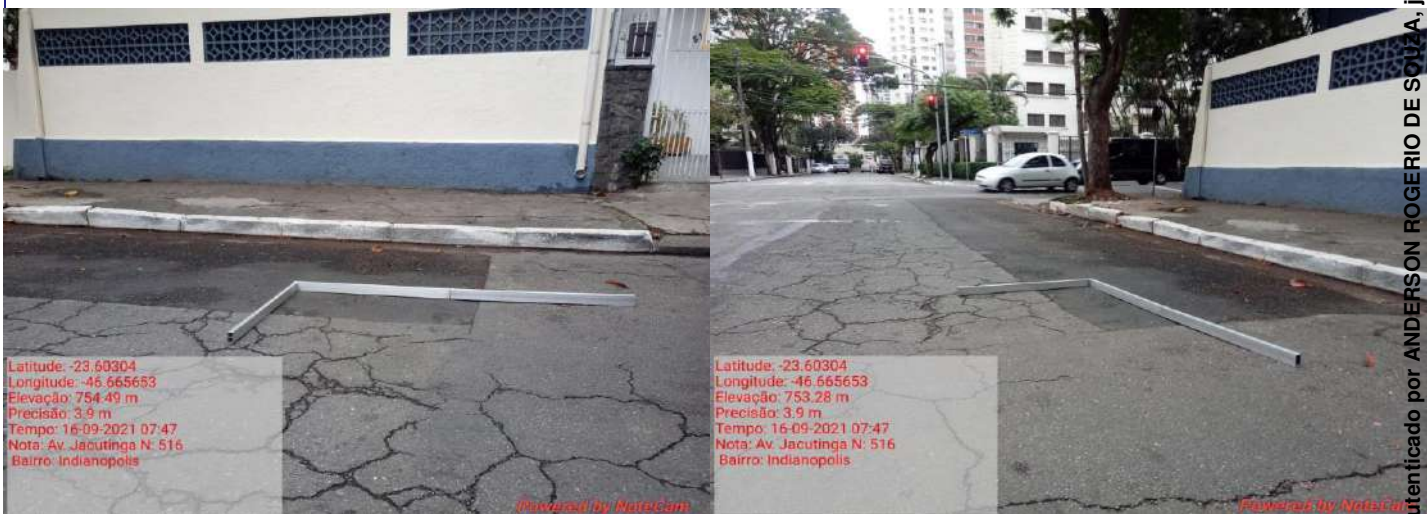
#### Verificação de reparo executado

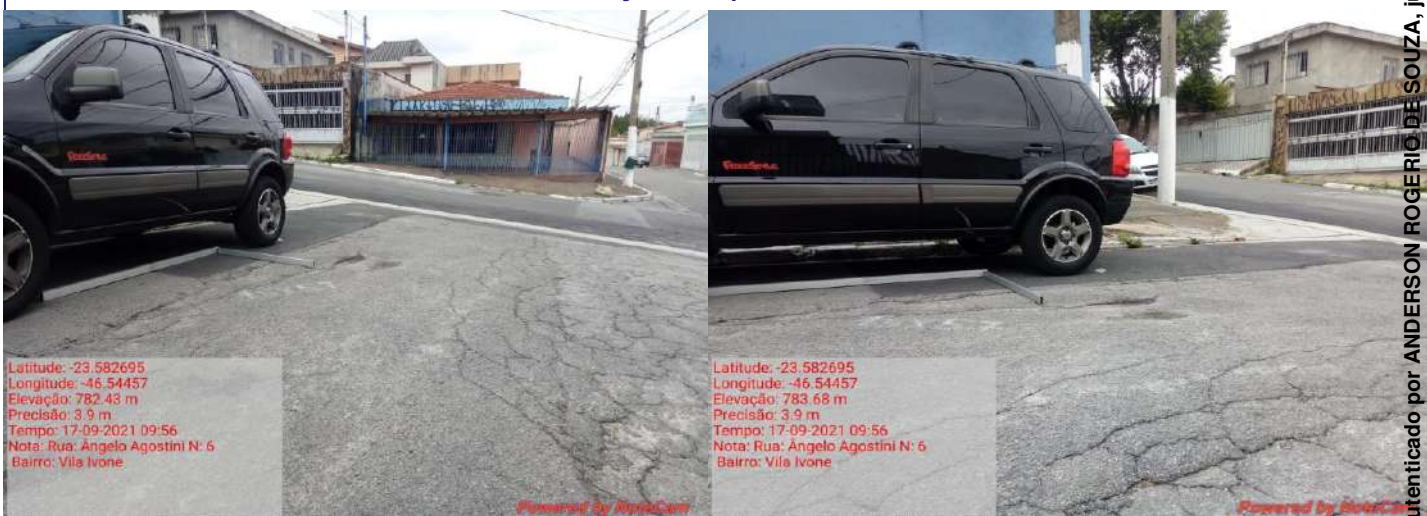
#### Verificação de reparo executado

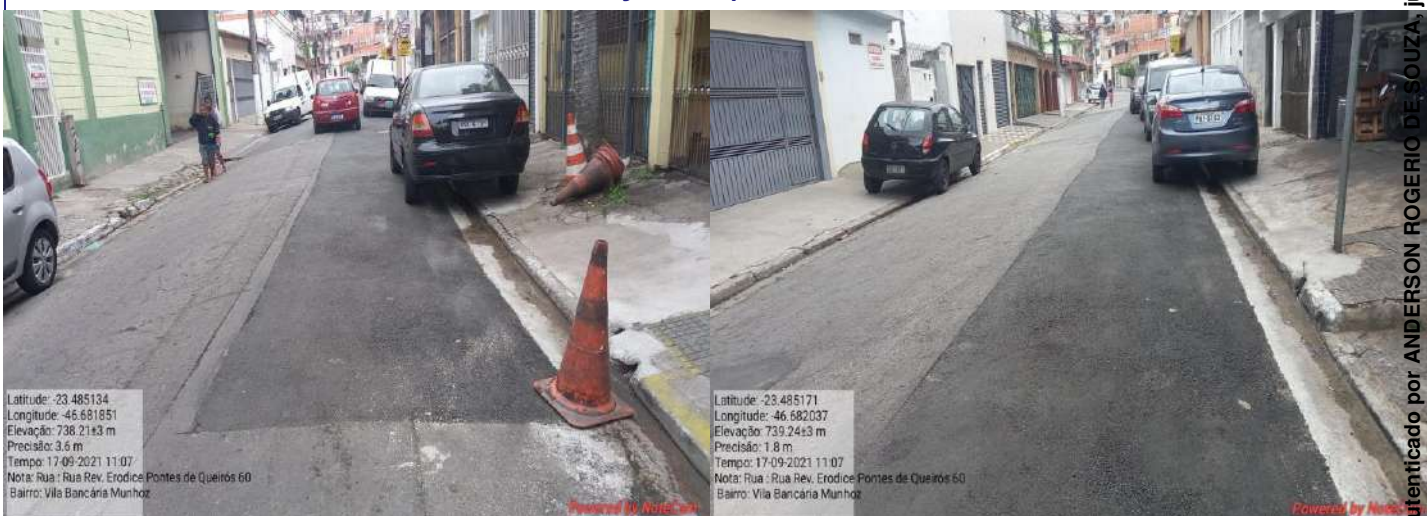
#### Verificação de reparo executado

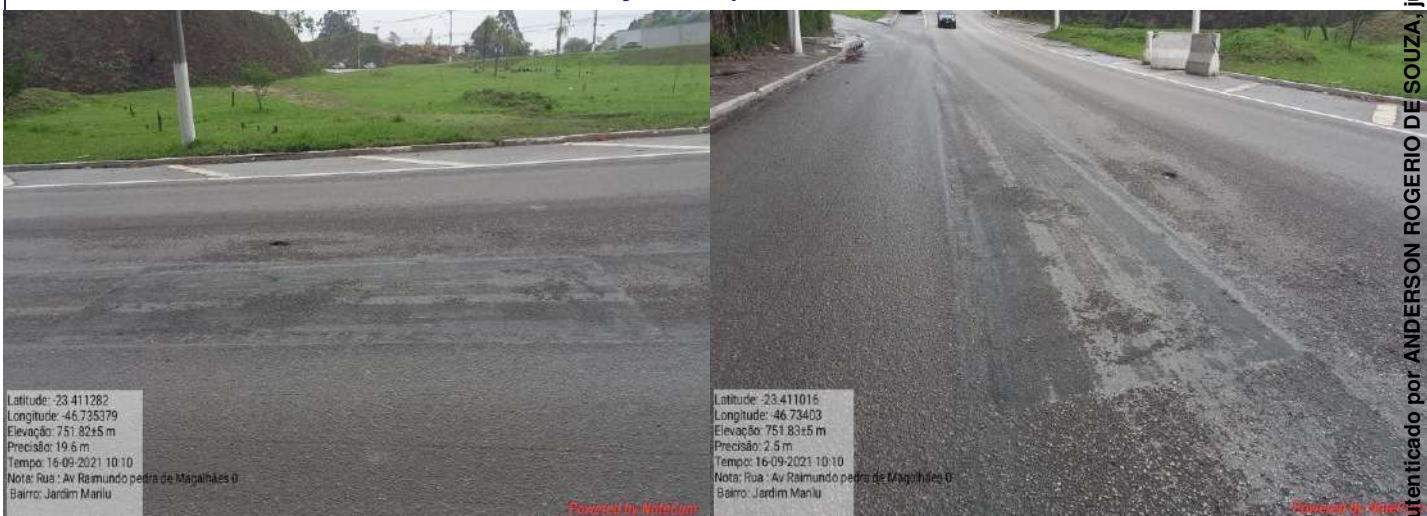
#### Verificação de reparo executado

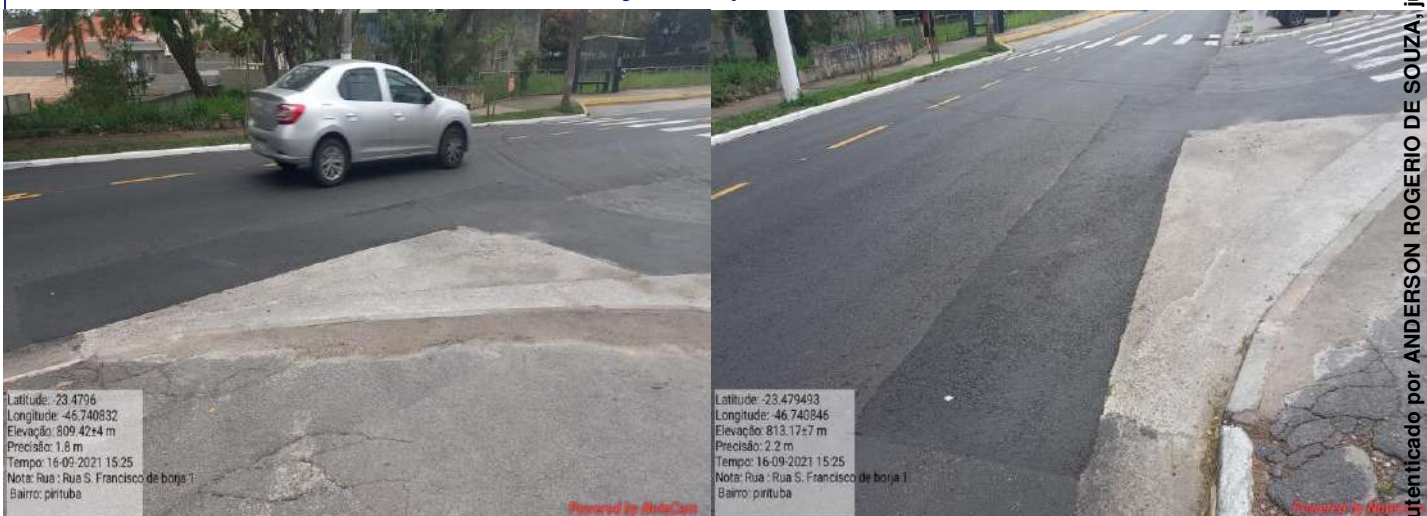
#### Verificação de reparo executado

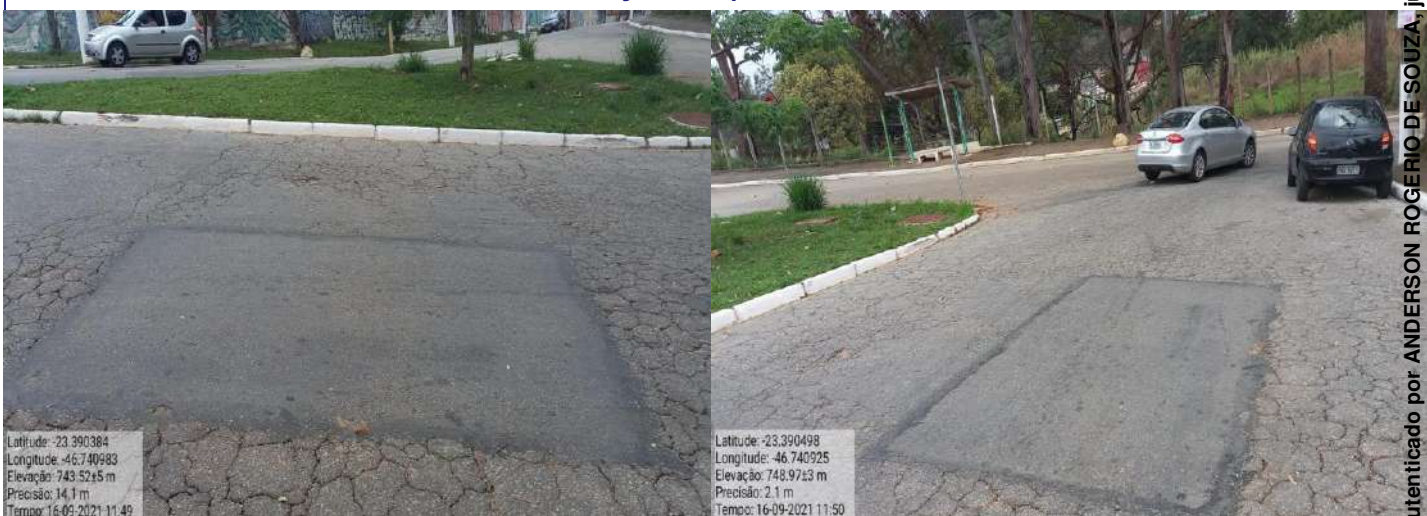
#### Verificação de reparo executado

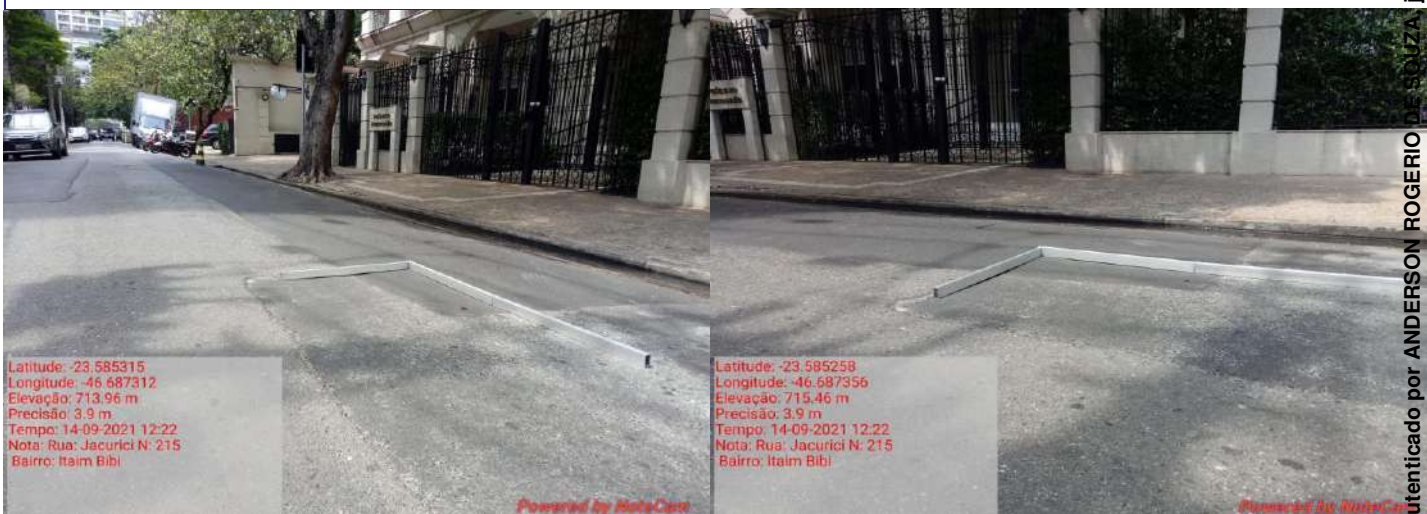
#### Verificação de reparo executado

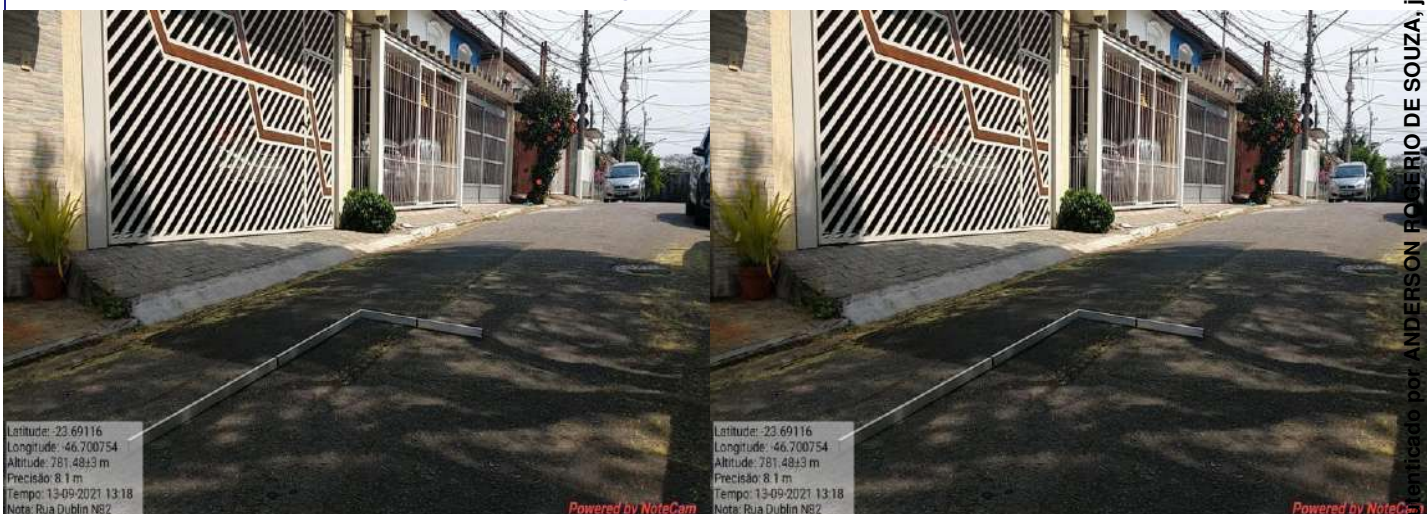
#### Verificação de reparo executado

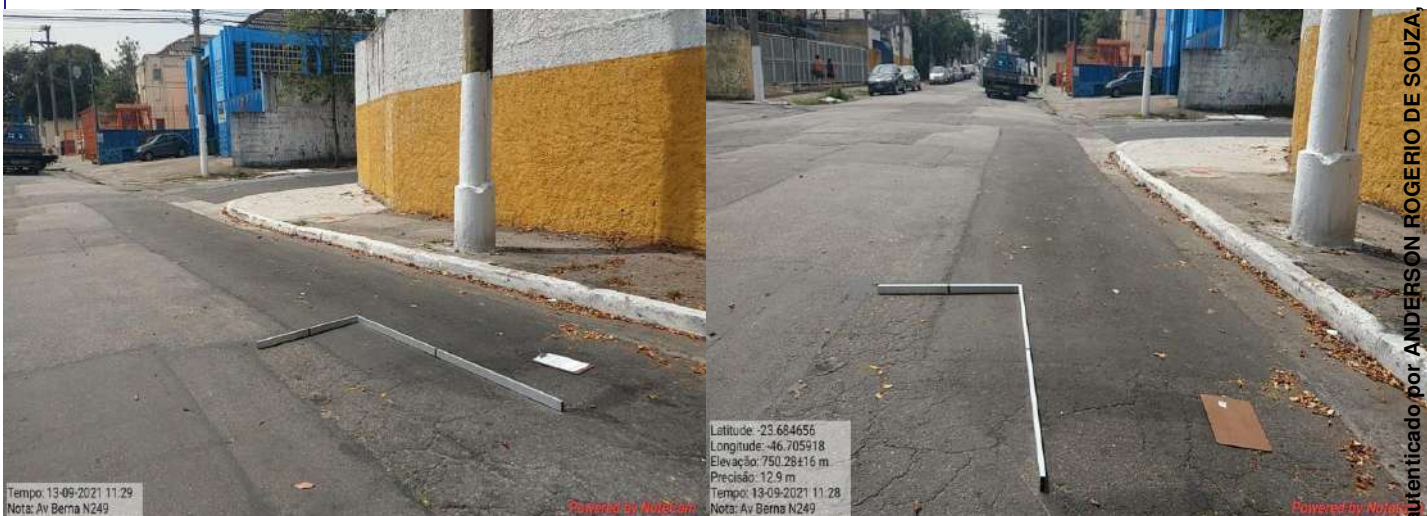
**1. DESCRIÇÃO DO REGISTRO DE VERIFICAÇÃO****Verificação de reparo executado**

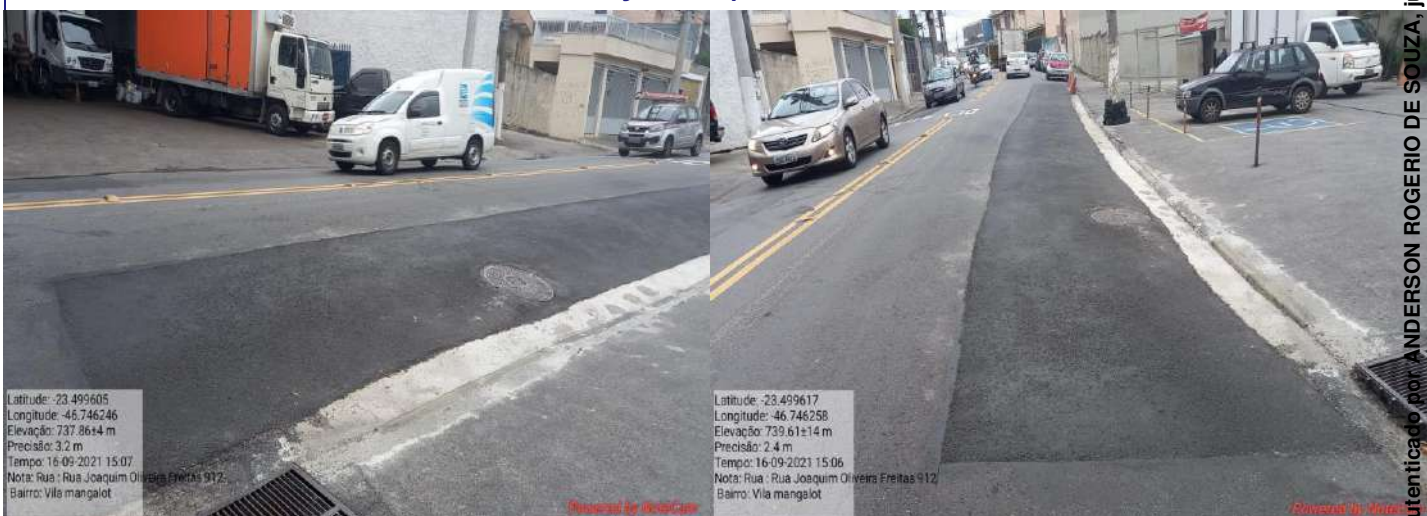
**1. DESCRIÇÃO DO REGISTRO DE VERIFICAÇÃO****Verificação de reparo executado**

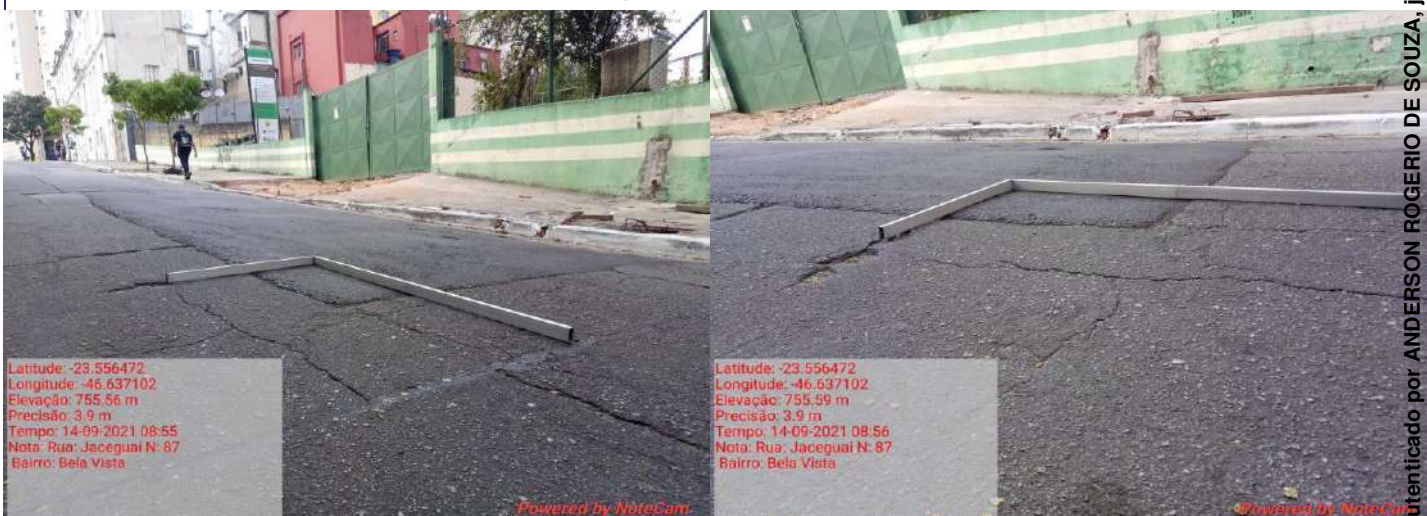
#### Verificação de reparo executado

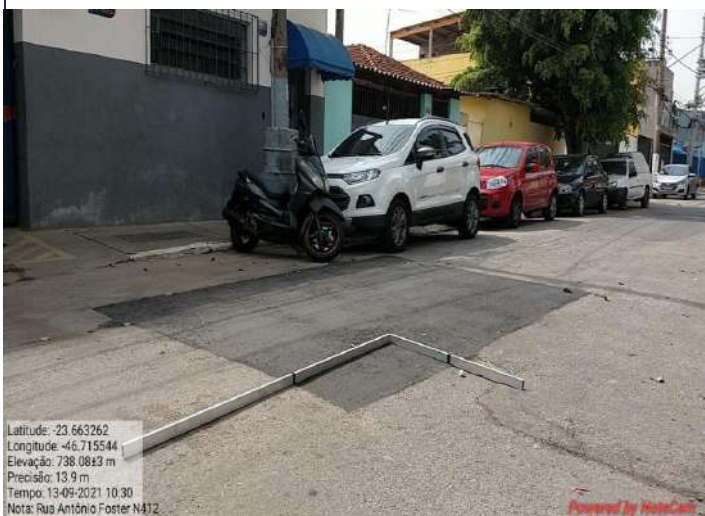
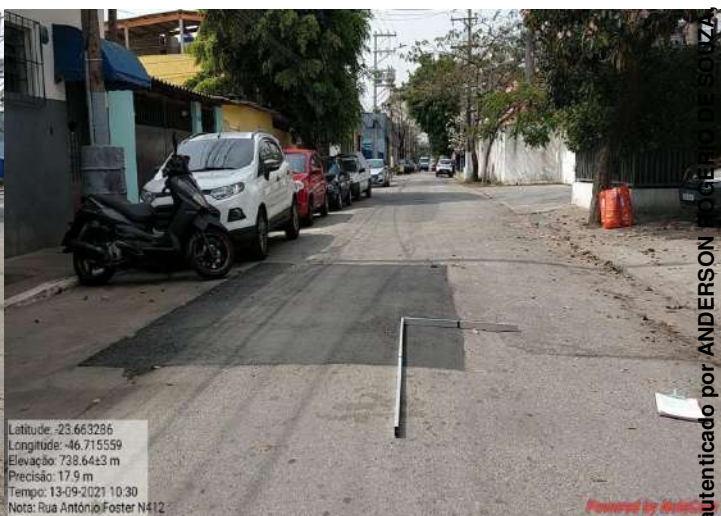
#### Verificação de reparo executado

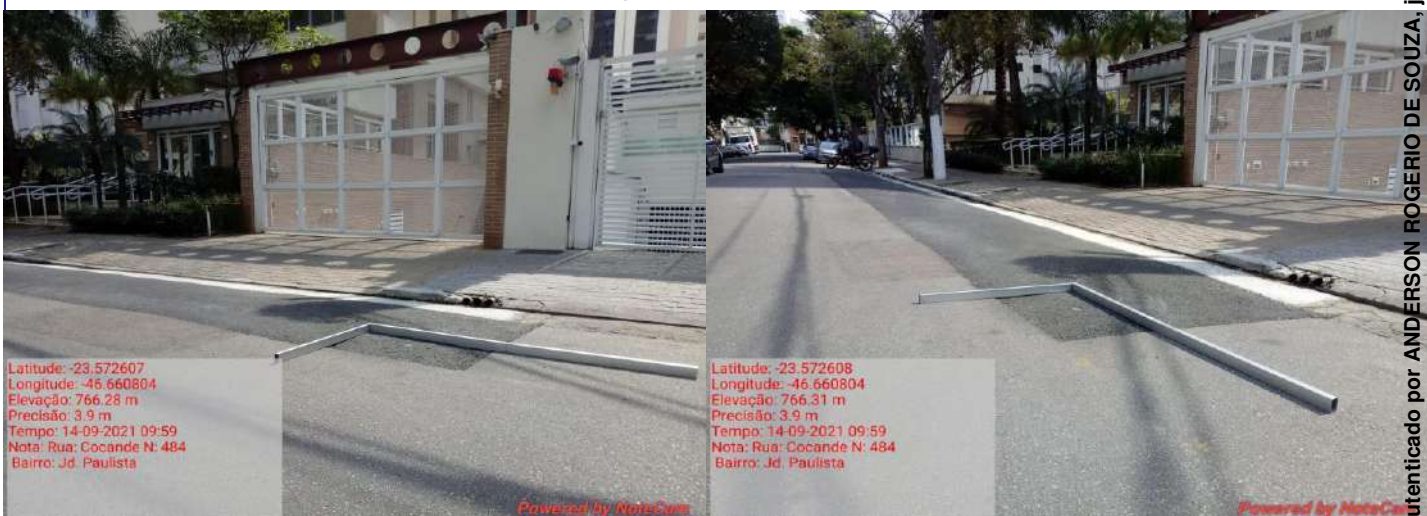
#### Verificação de reparo executado

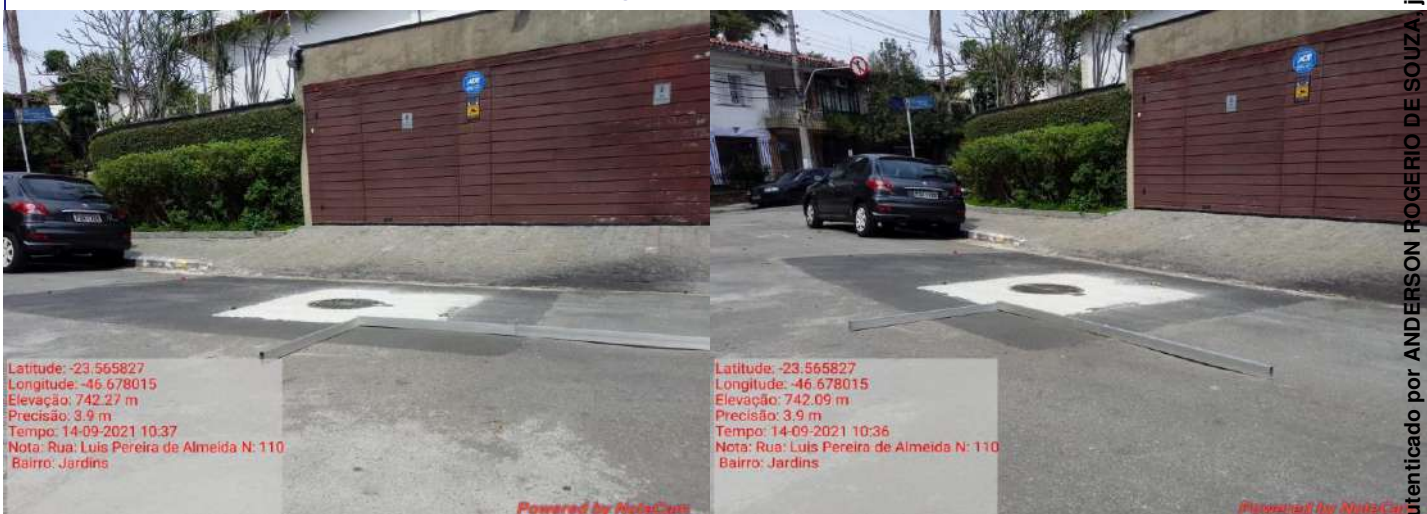
#### Verificação de reparo executado

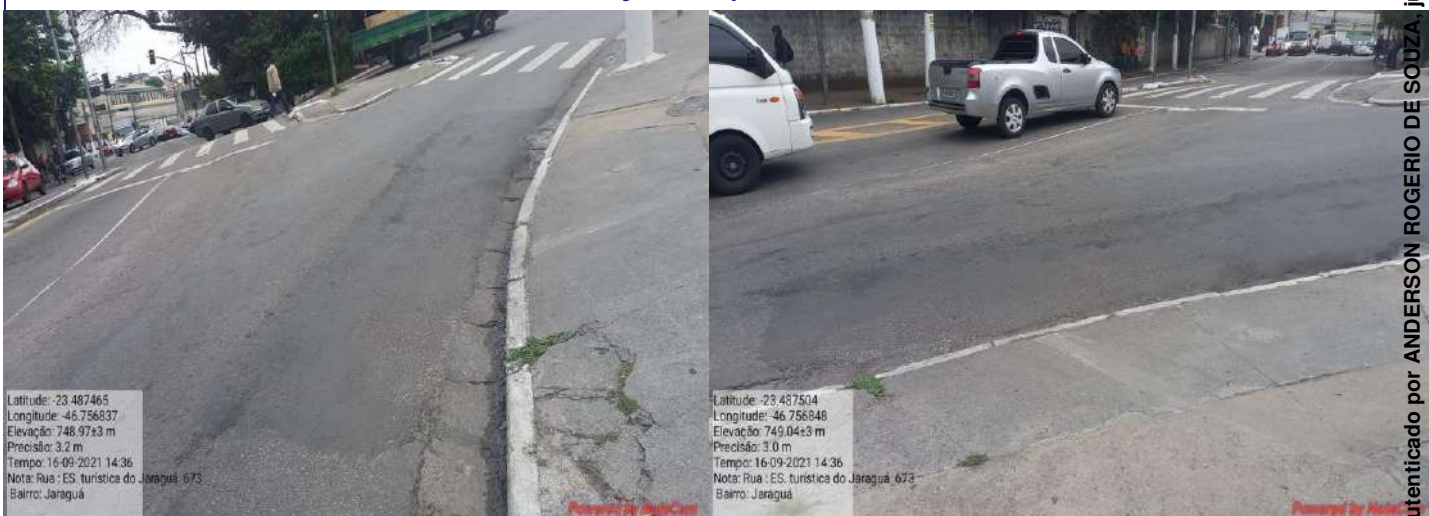
#### Verificação de reparo executado

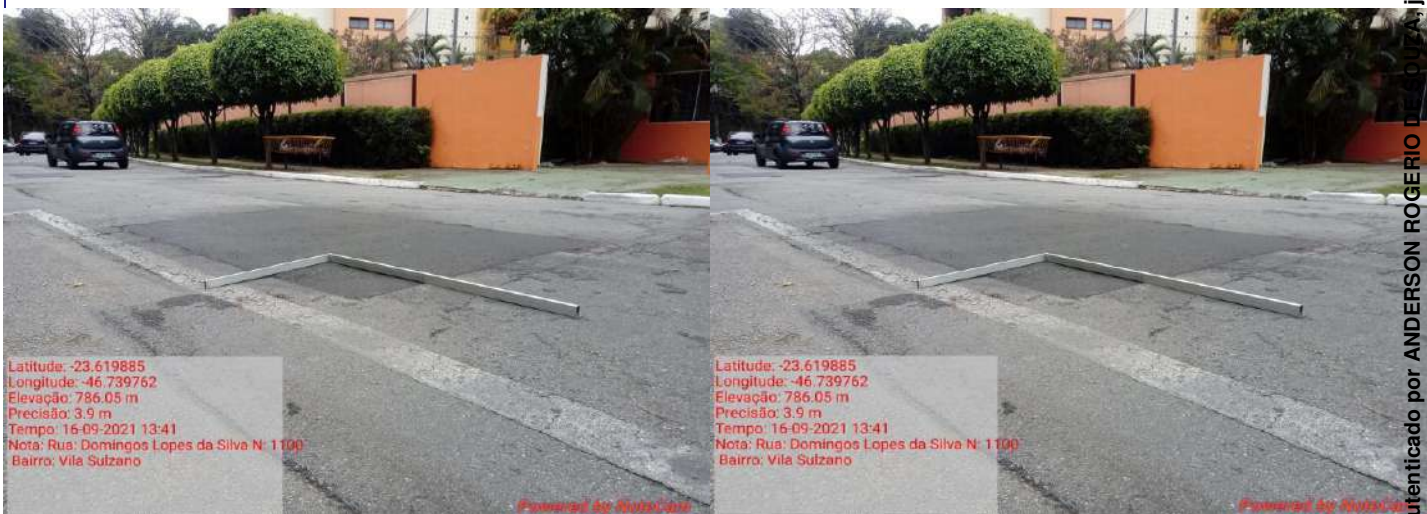
**1. DESCRIÇÃO DO REGISTRO DE VERIFICAÇÃO****Verificação de reparo executado**

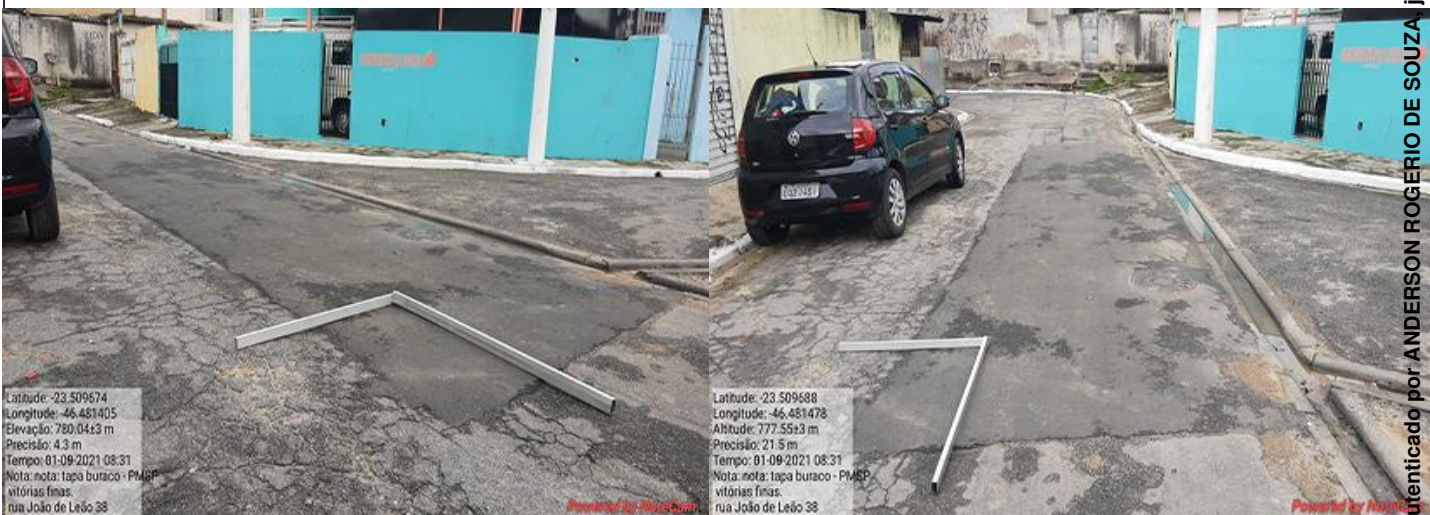
#### Verificação de reparo executado

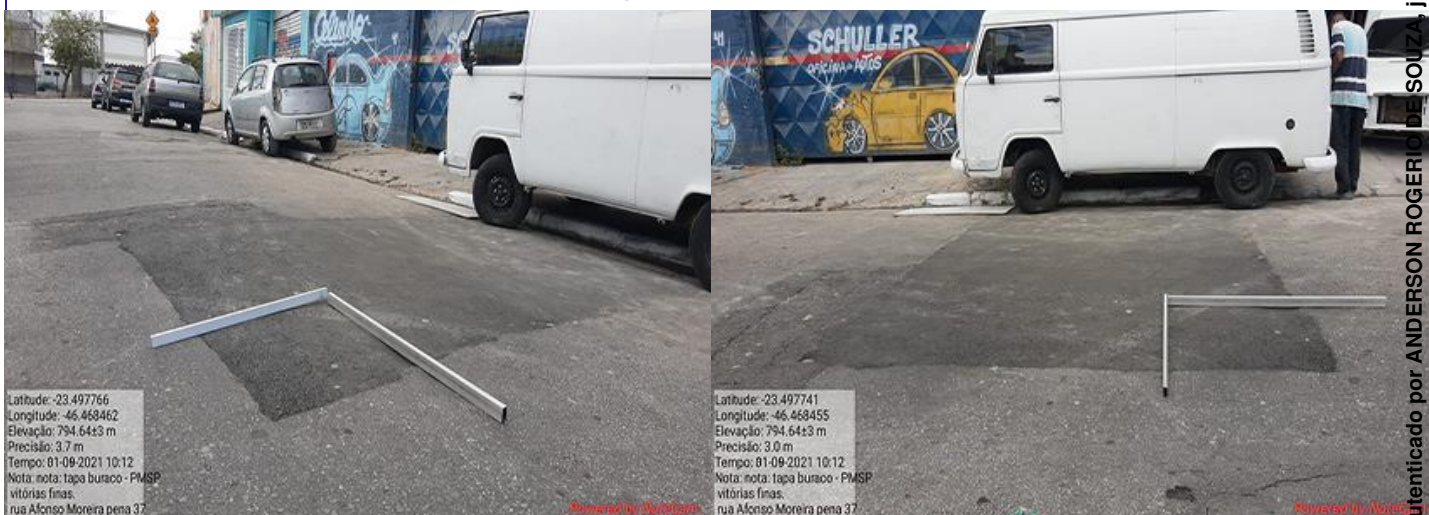
#### Verificação de reparo executado

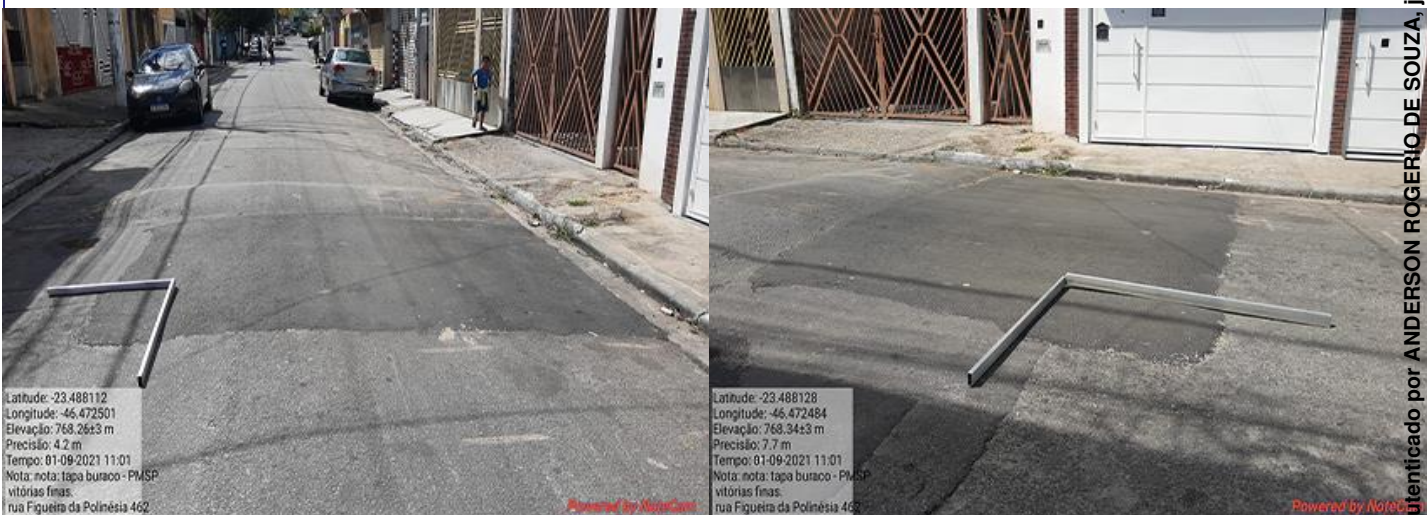
#### Verificação de reparo executado

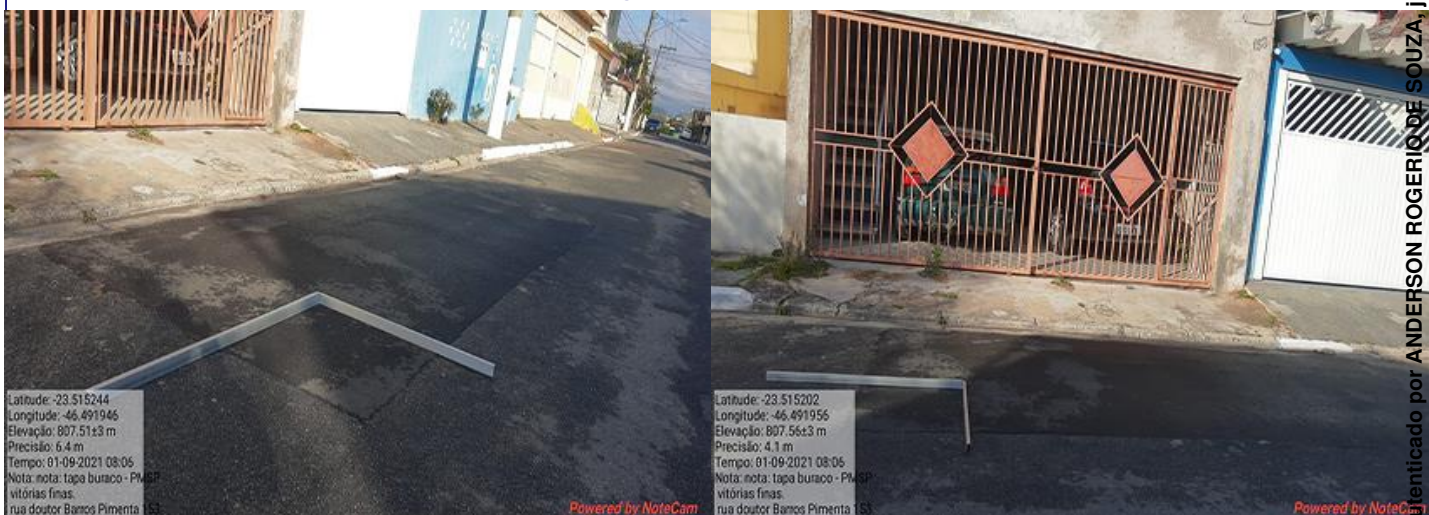
#### Verificação de reparo executado

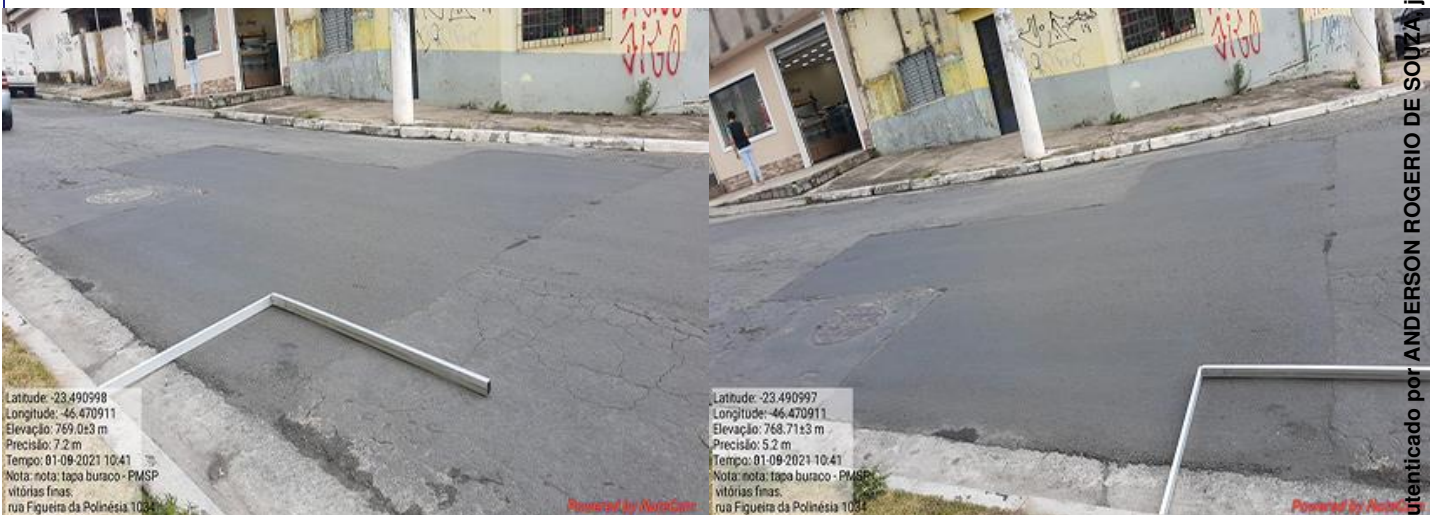
**1. DESCRIÇÃO DO REGISTRO DE VERIFICAÇÃO****Verificação de reparo executado**

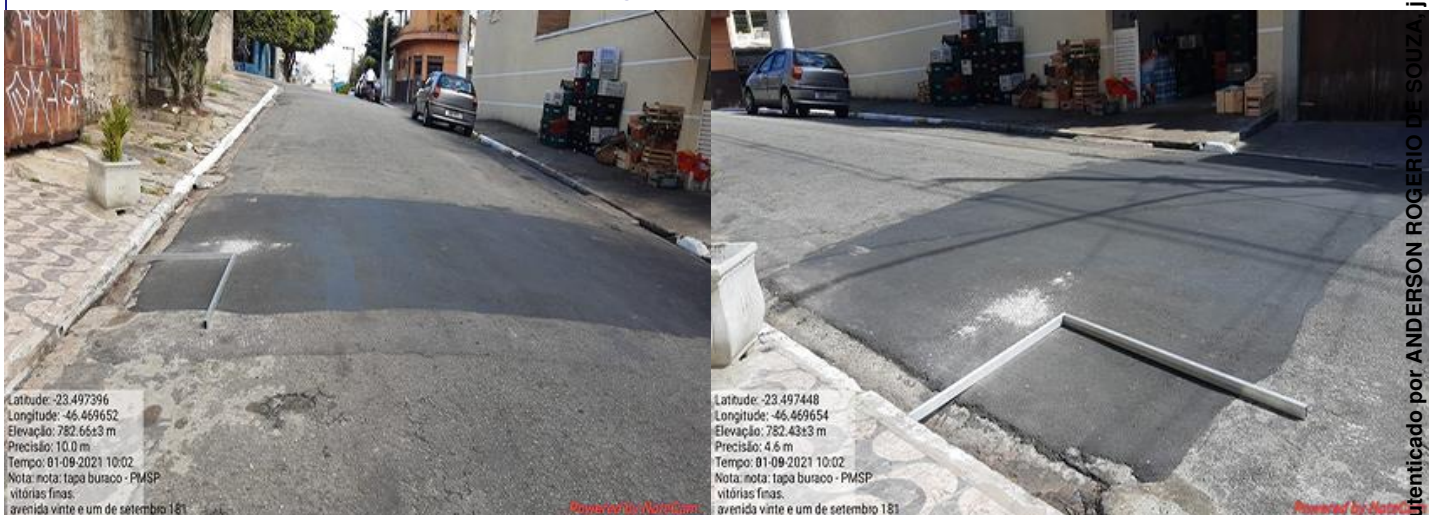
#### Verificação de reparo executado

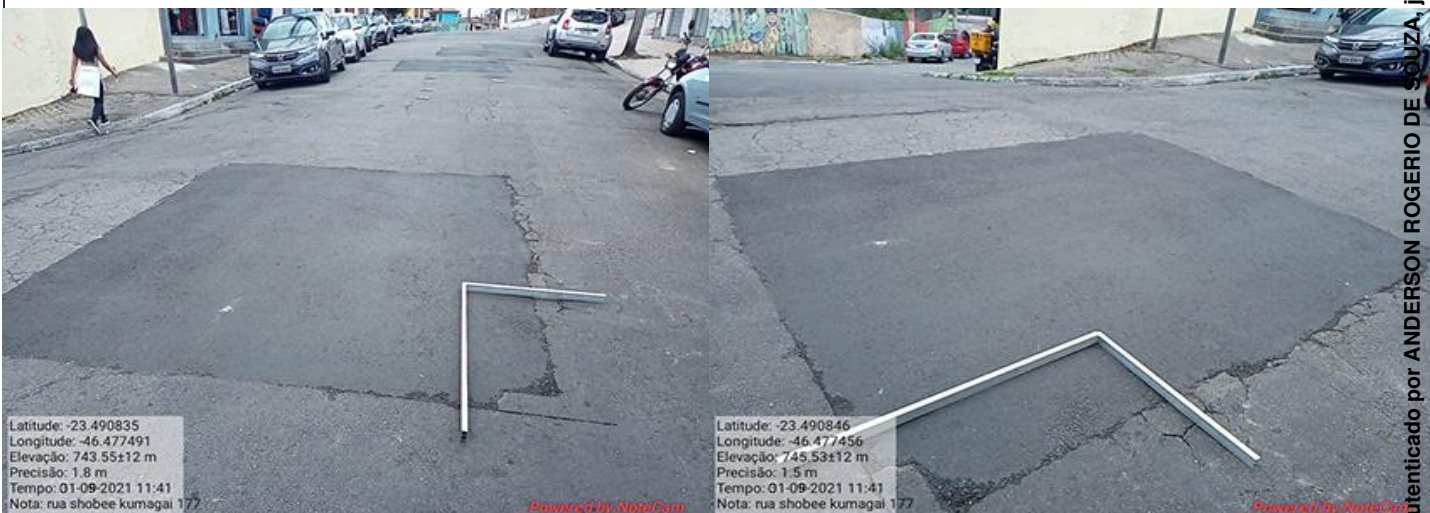
**1. DESCRIÇÃO DO REGISTRO DE VERIFICAÇÃO****Verificação de reparo executado**

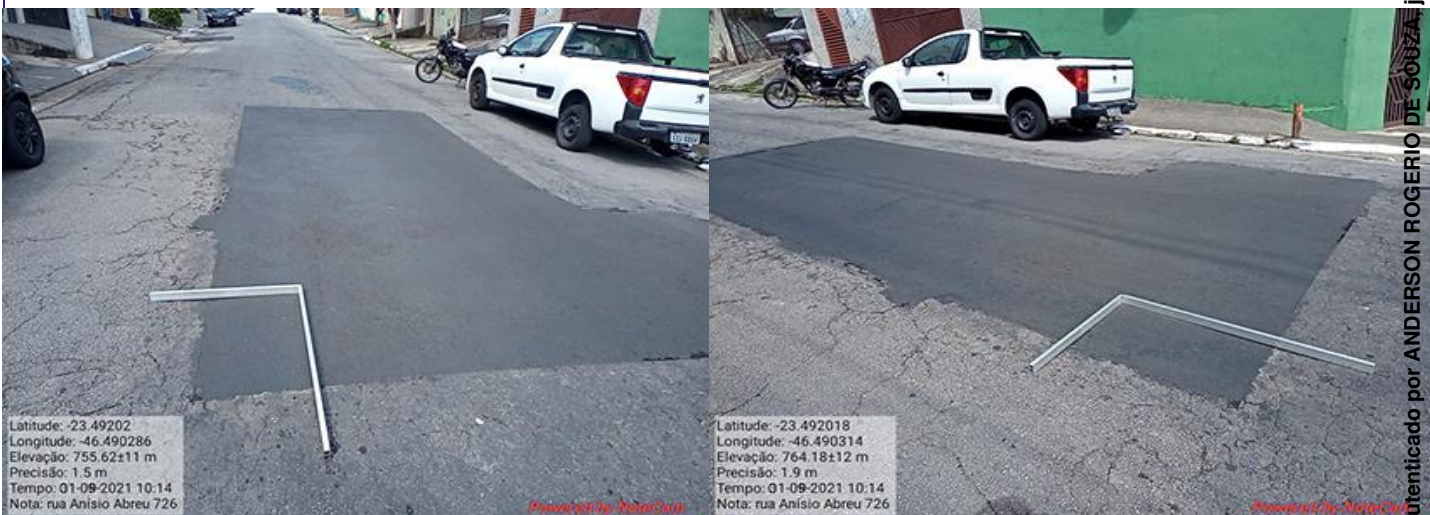
### Verificação de reparo executado

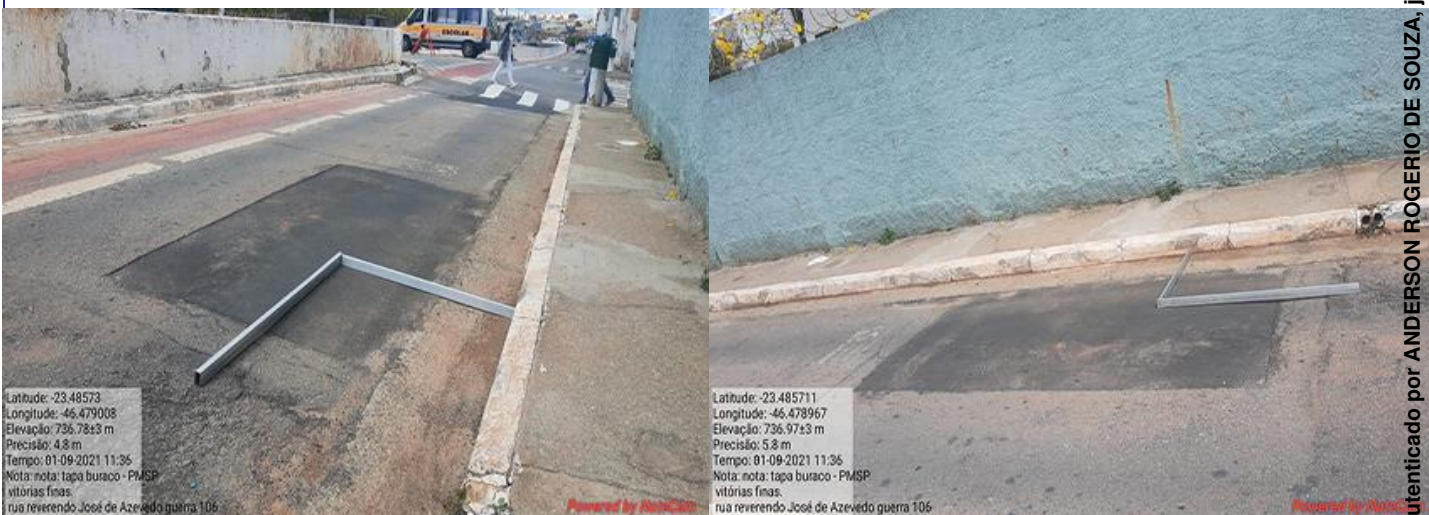
#### Verificação de reparo executado
