**Ofício ATL SEI nº 054843846**

**PROCESSO 6010.2021/0002211-1****Encaminhamento SMSUB/DZU/GAB Nº 053096838**

**À****SMSUB/NÚCLEO ASSESSORIA PARLAMENTAR****Sr. Assessor****Assunto: Pedidos formulados pelo Vereador Rubinho Nunes.**

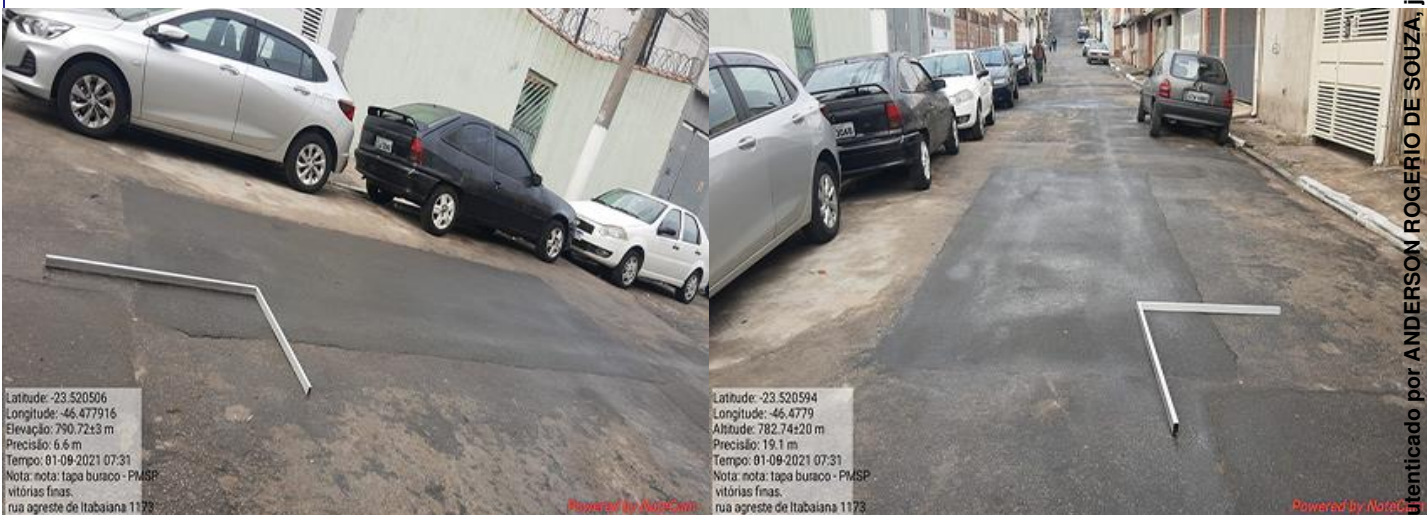
#### Verificação de reparo executado

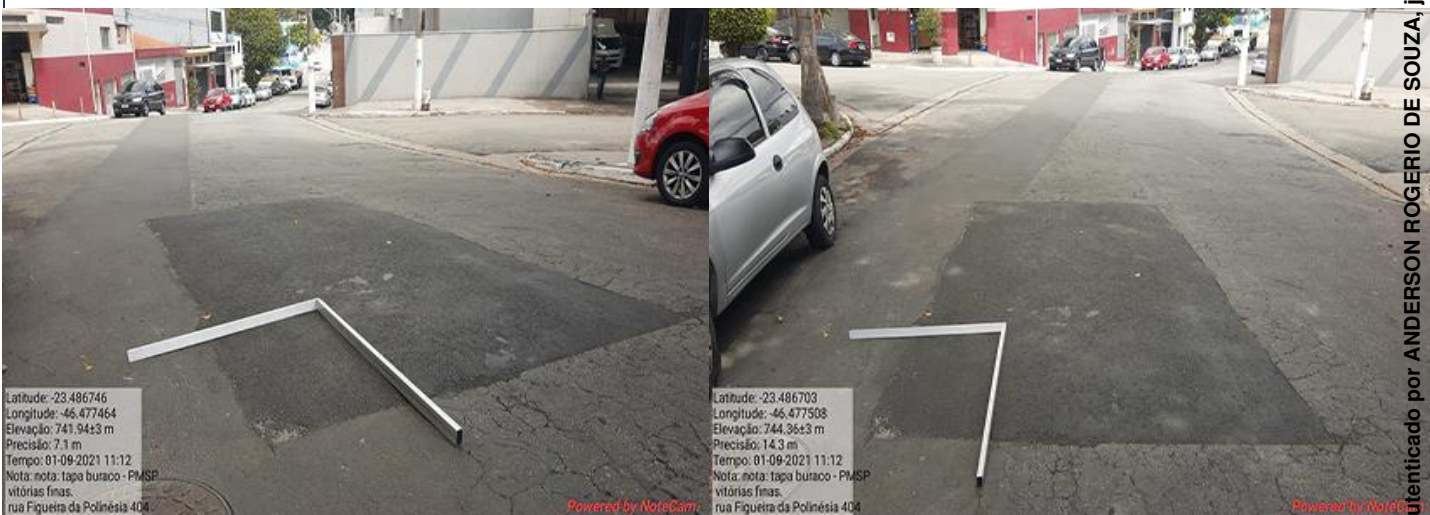
#### Verificação de reparo executado

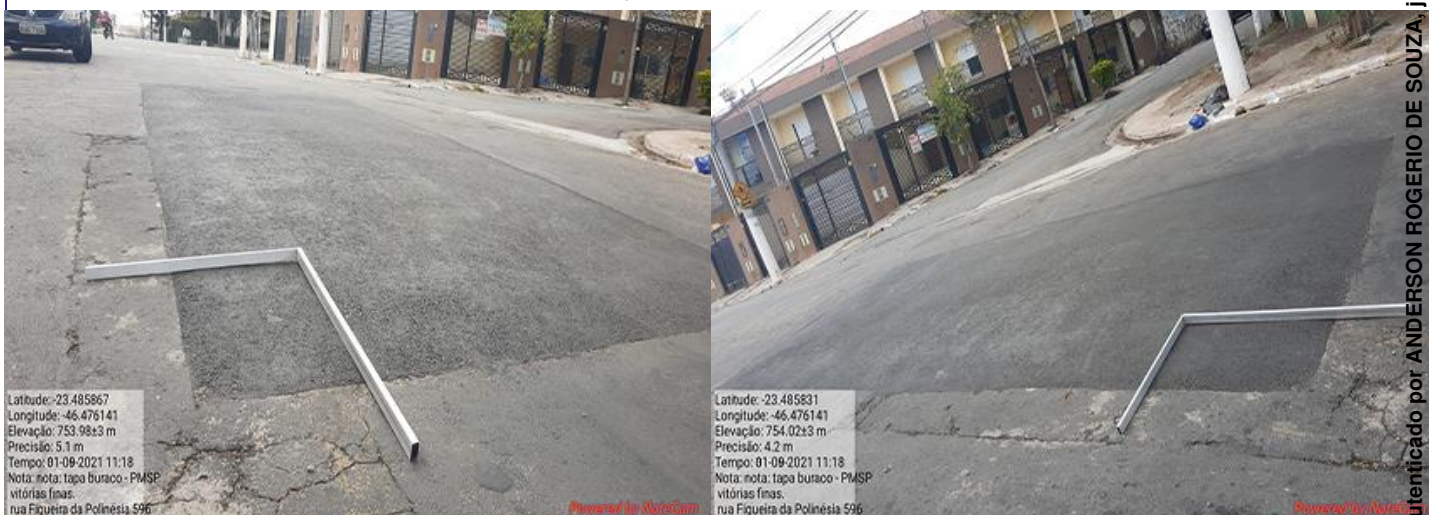
#### Verificação de reparo executado

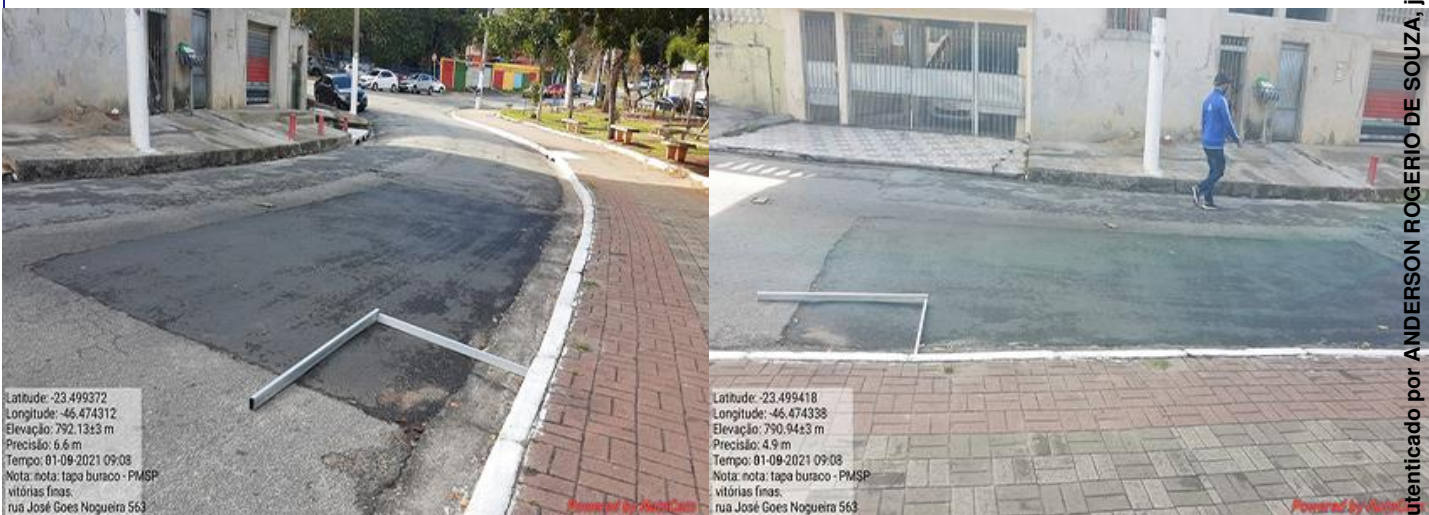
#### Verificação de reparo executado

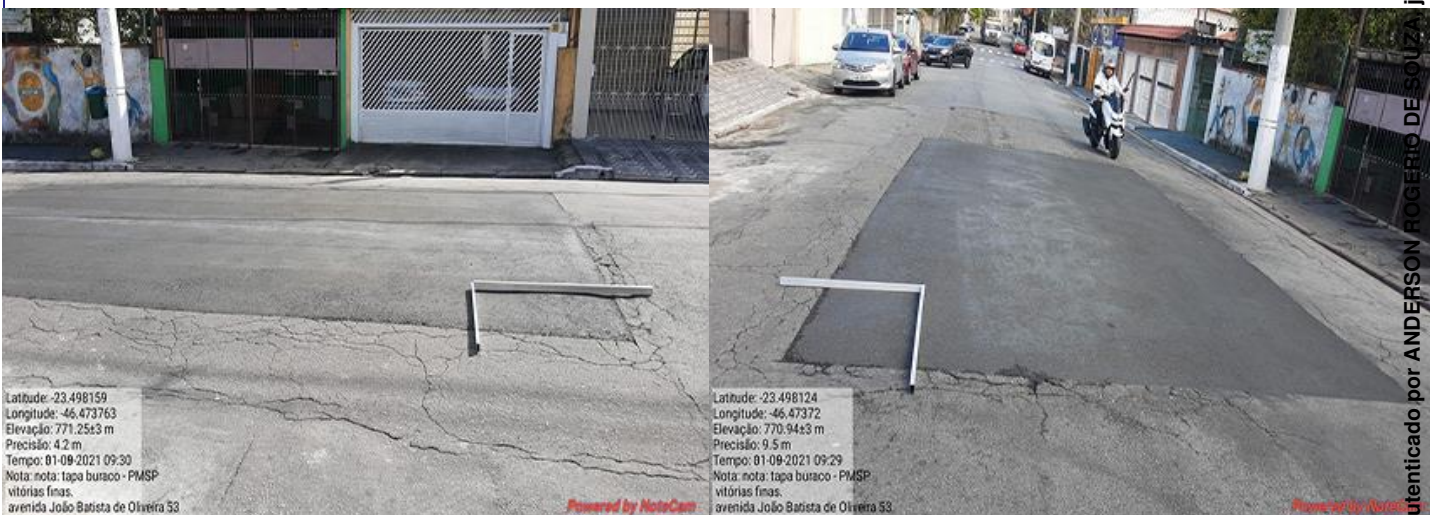
#### Verificação de reparo executado

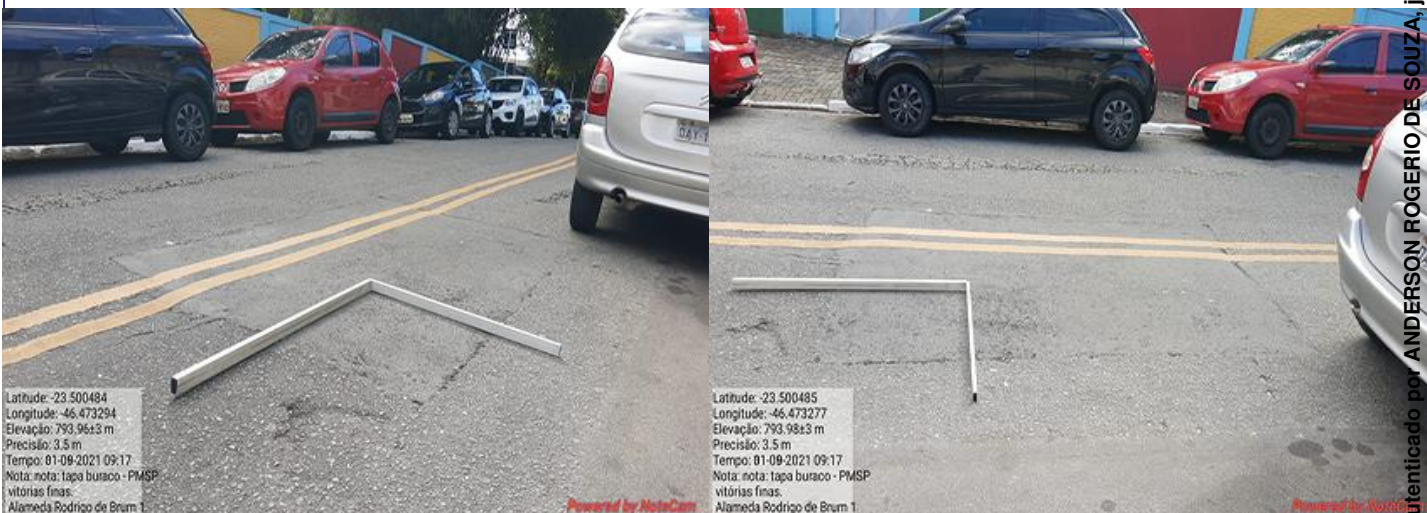
#### Verificação de reparo executado

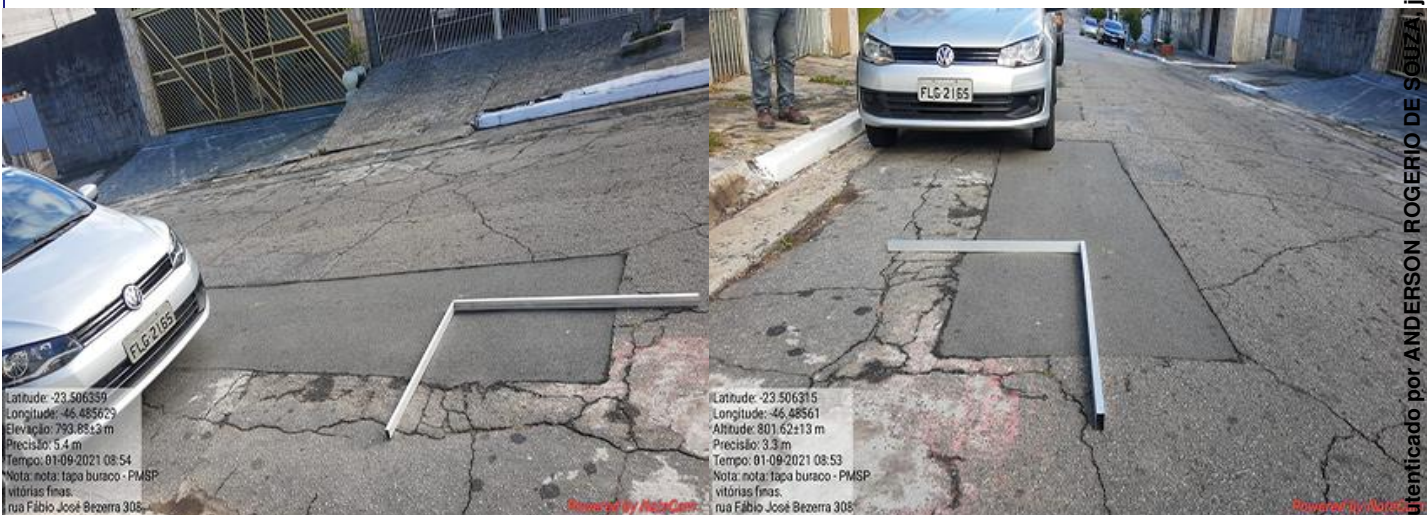
**1. DESCRIÇÃO DO REGISTRO DE VERIFICAÇÃO****Verificação de reparo executado**

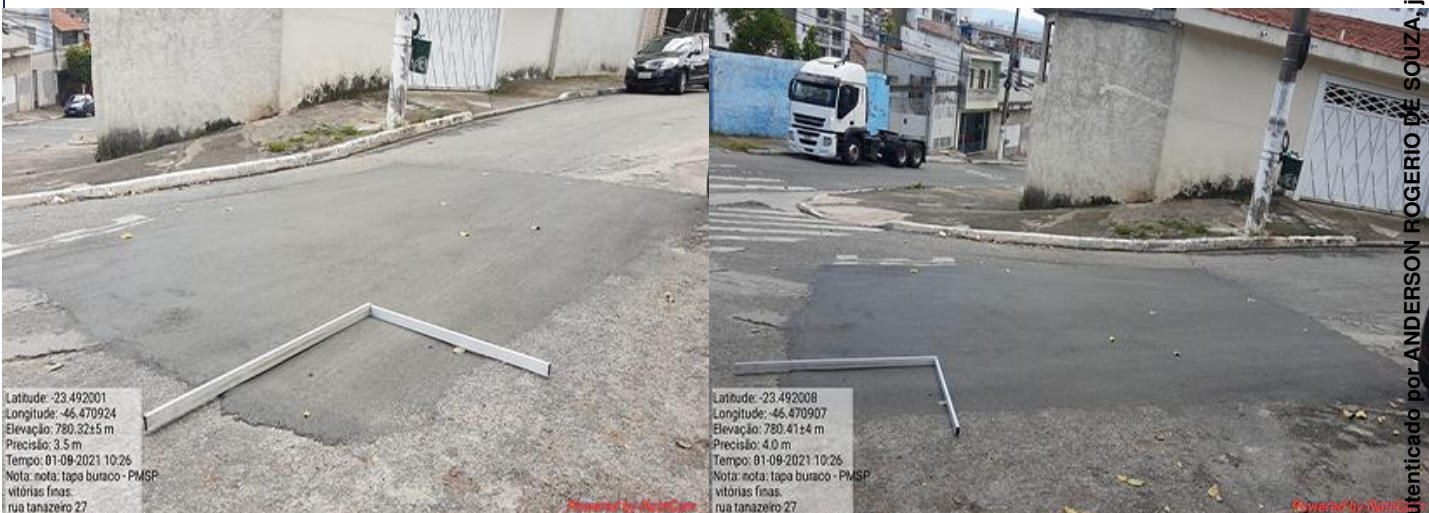
#### Verificação de reparo executado

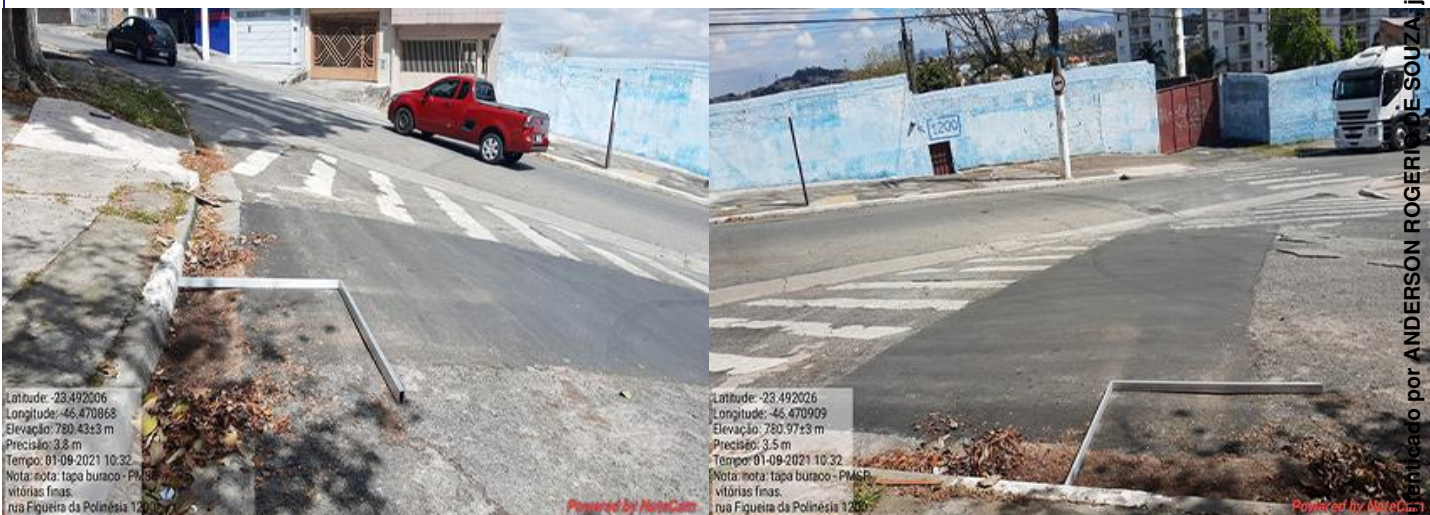
#### Verificação de reparo executado

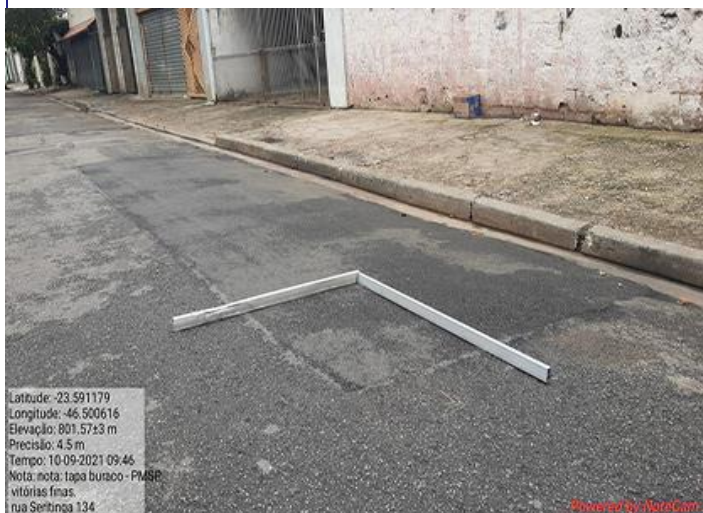
**Foto 1**

**1. DESCRIÇÃO DO REGISTRO DE VERIFICAÇÃO****Verificação de reparo executado**

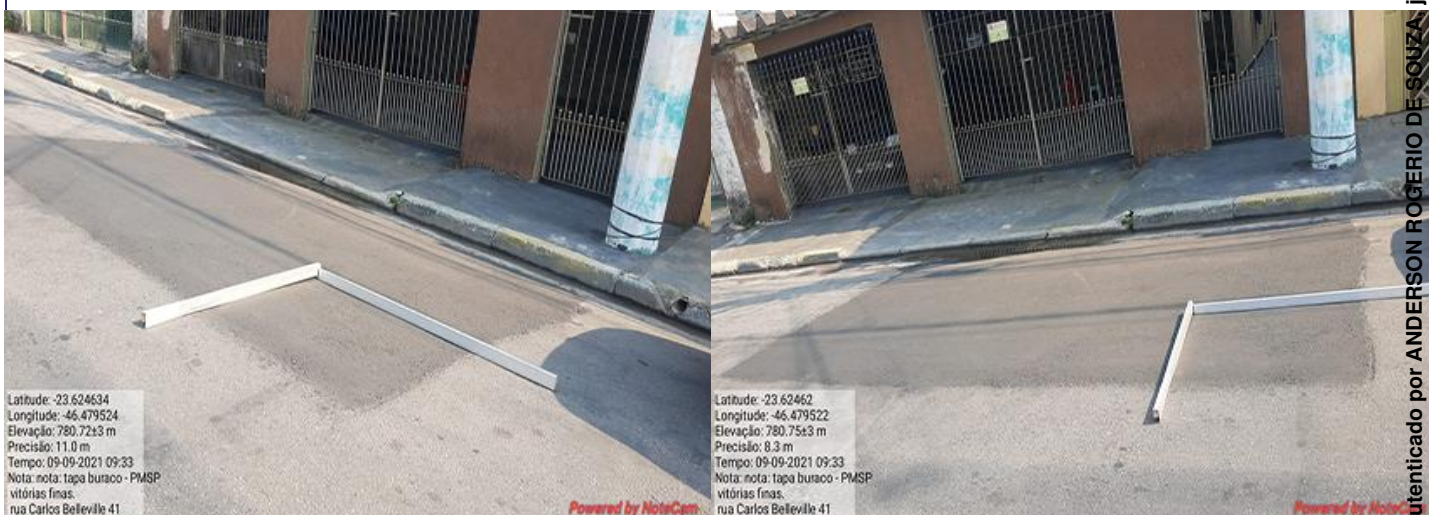
#### Verificação de reparo executado

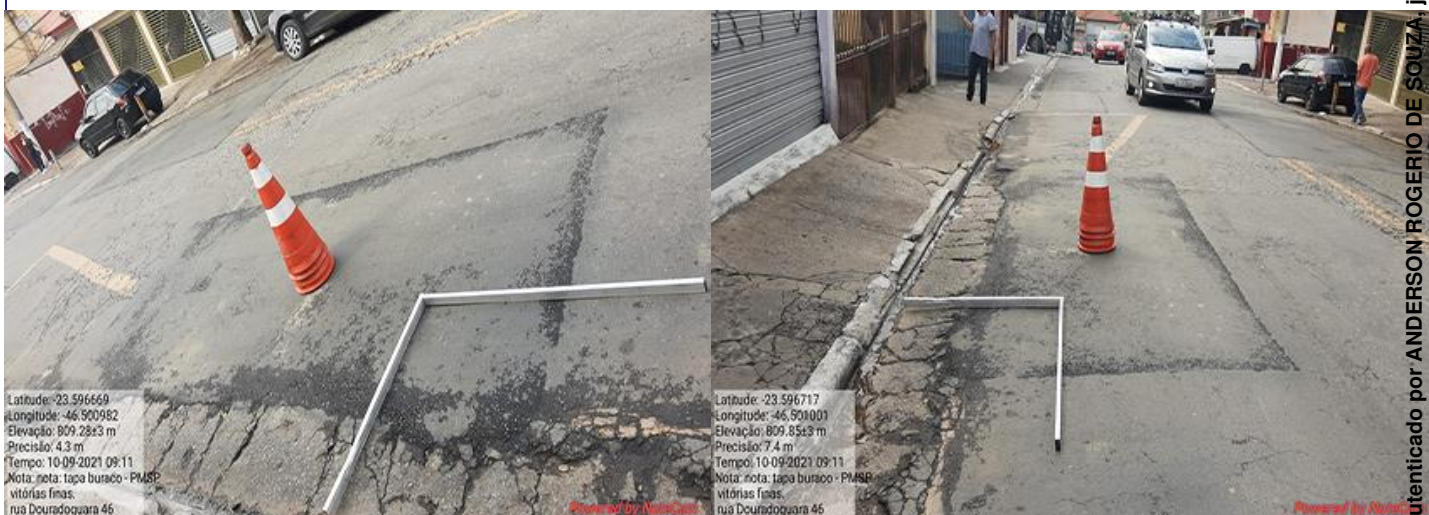
#### Verificação de reparo executado

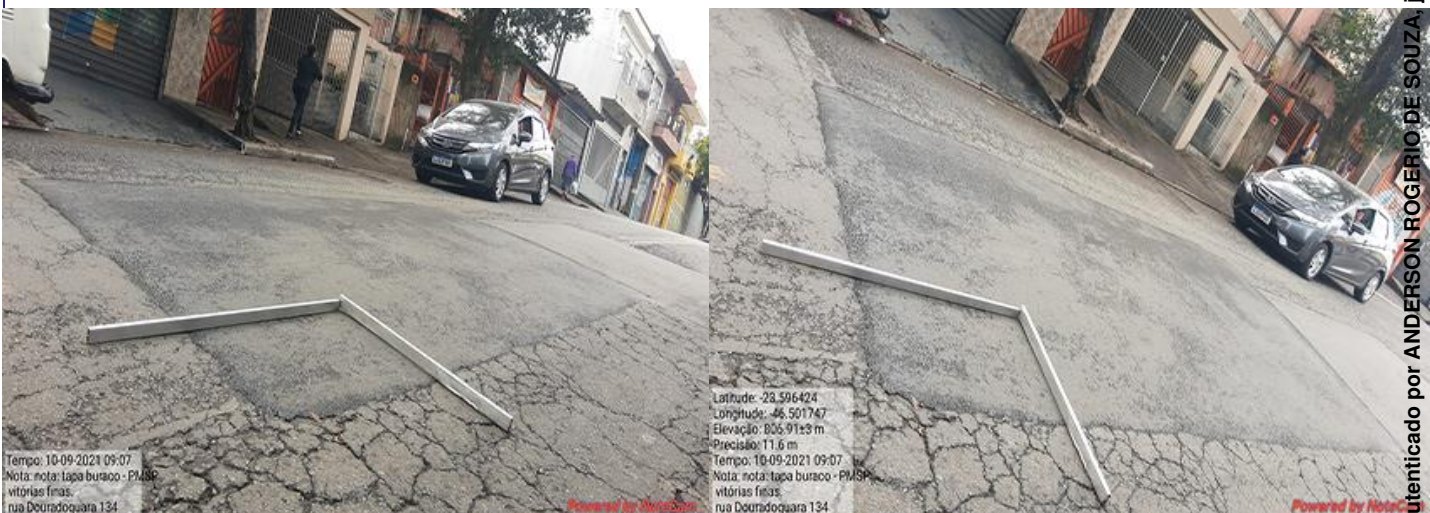
#### Verificação de reparo executado

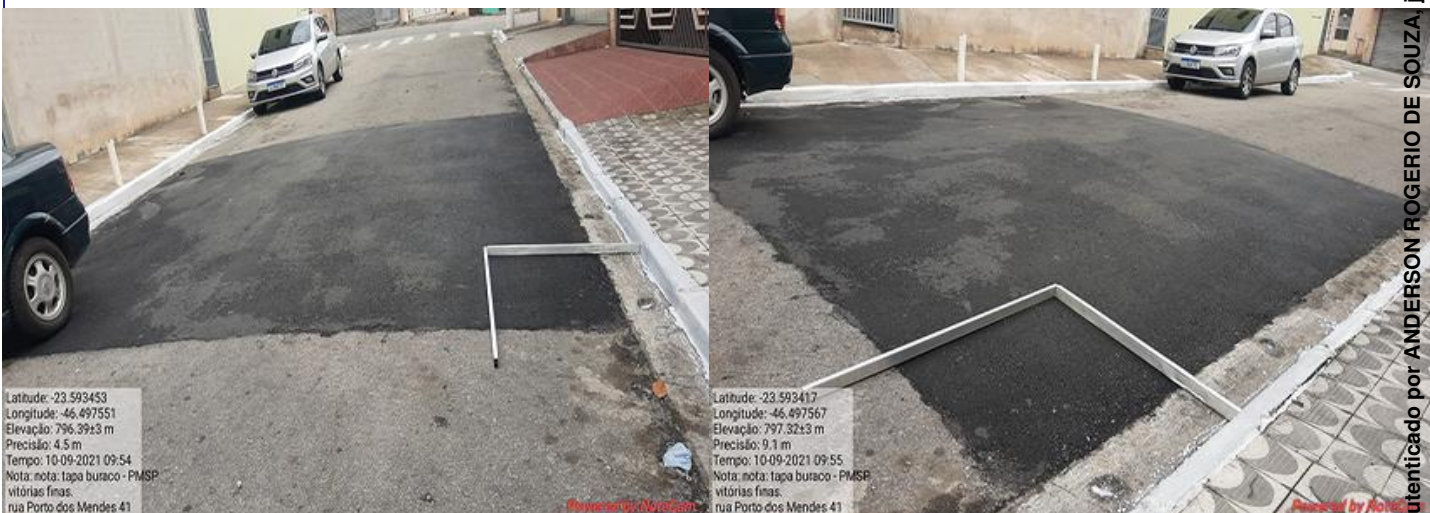
#### Verificação de reparo executado

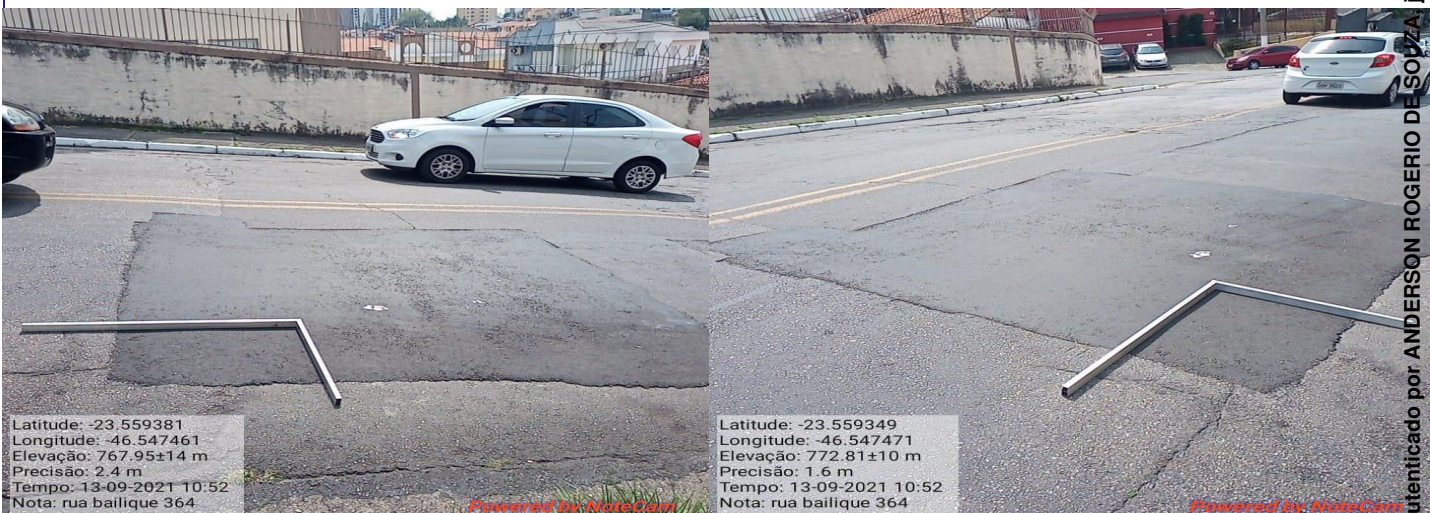
#### Verificação de reparo executado

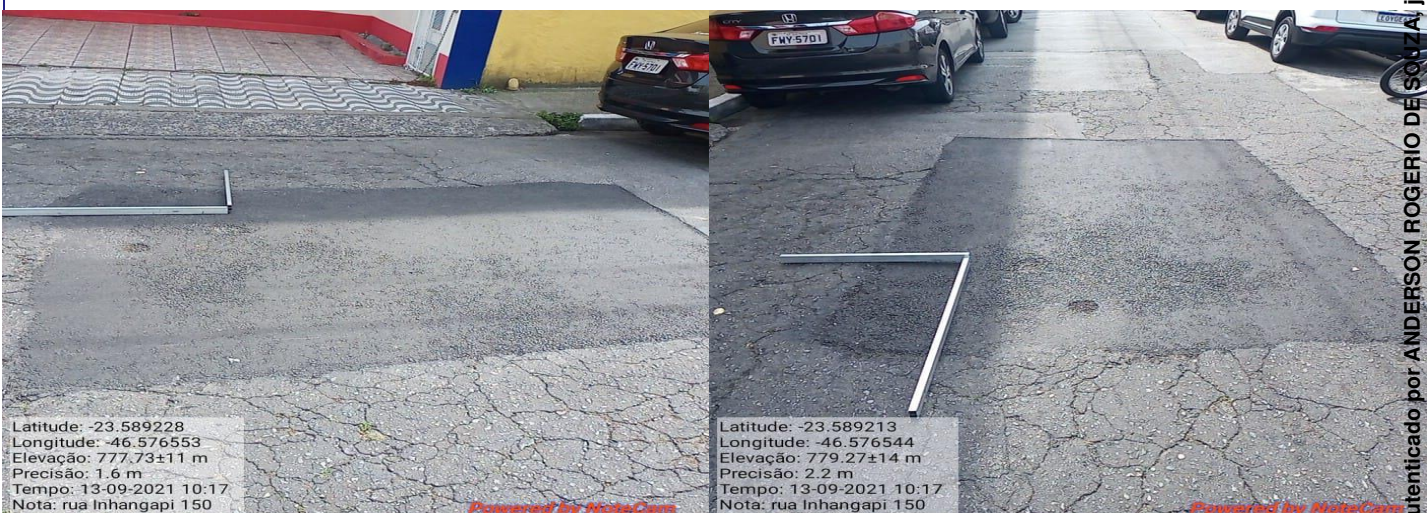
#### Verificação de reparo executado

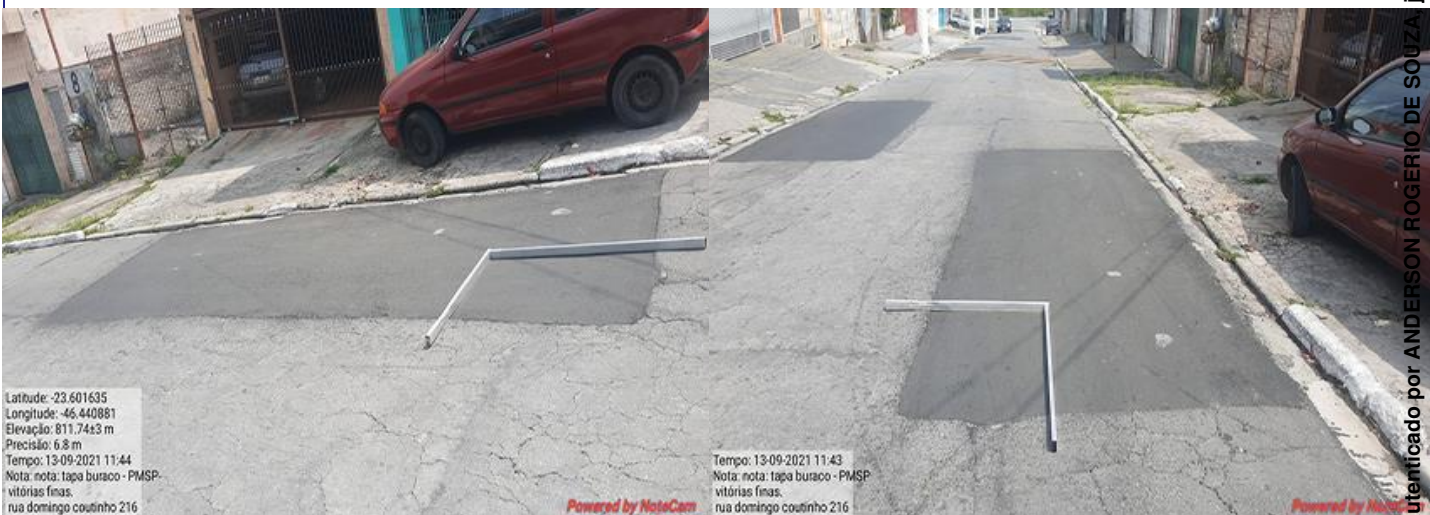
#### Verificação de reparo executado

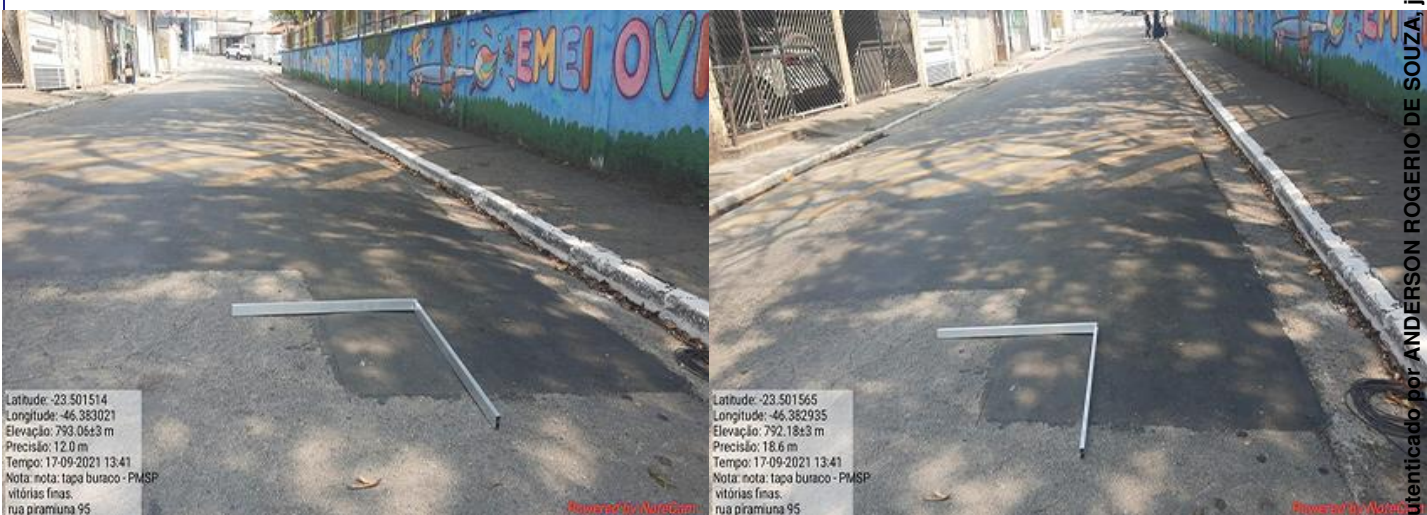
#### Verificação de reparo executado

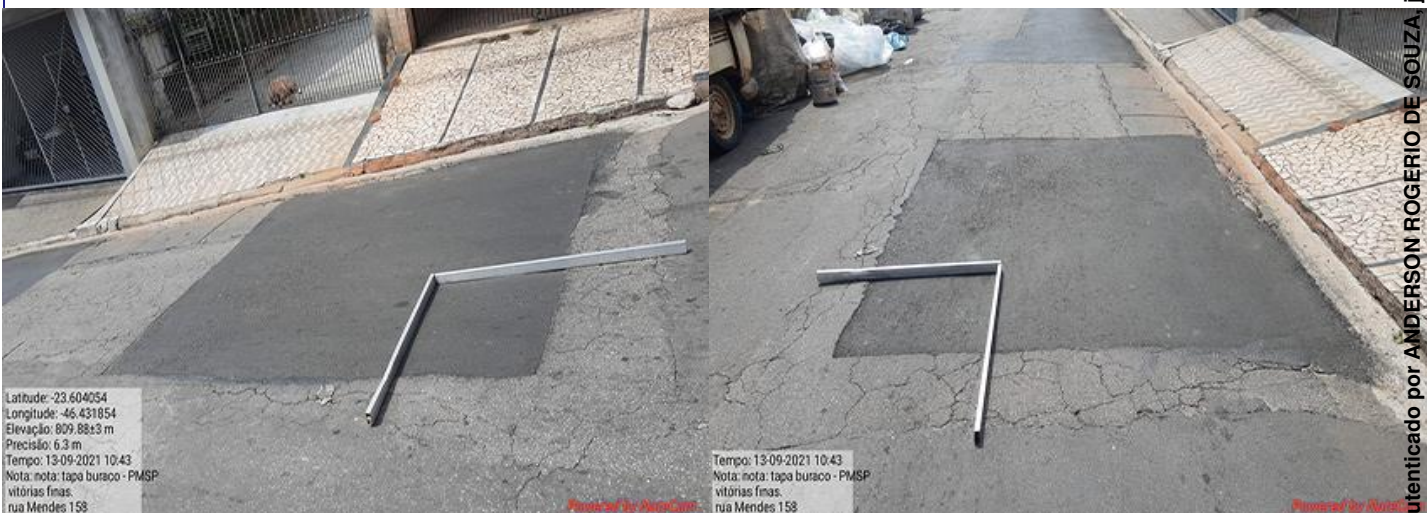
#### Verificação de reparo executado

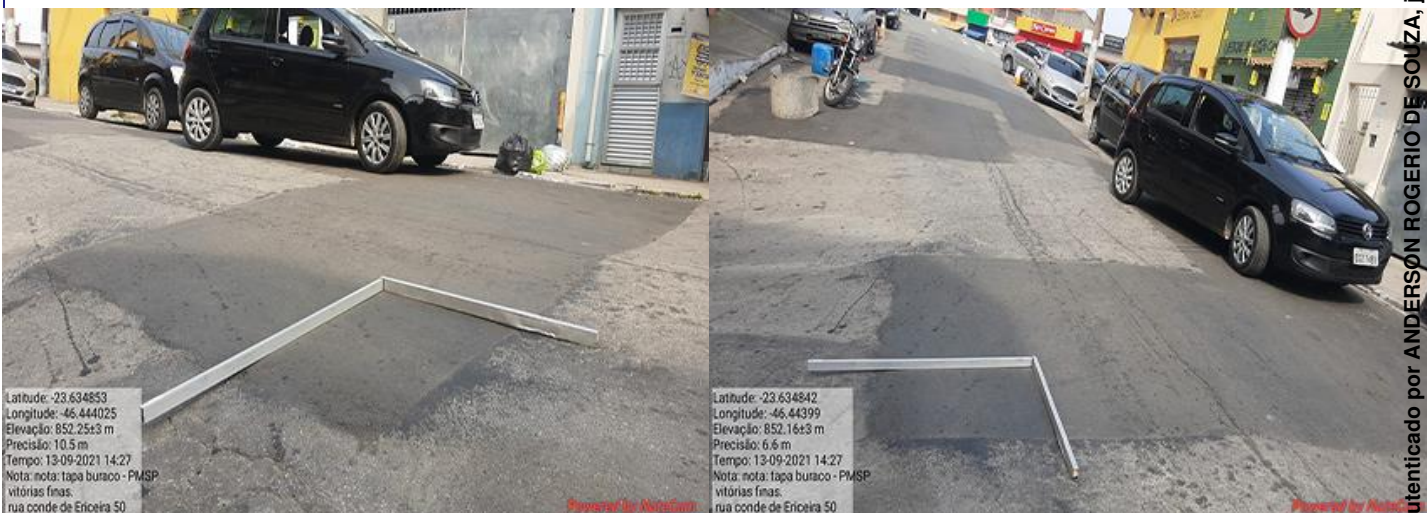
#### Verificação de reparo executado

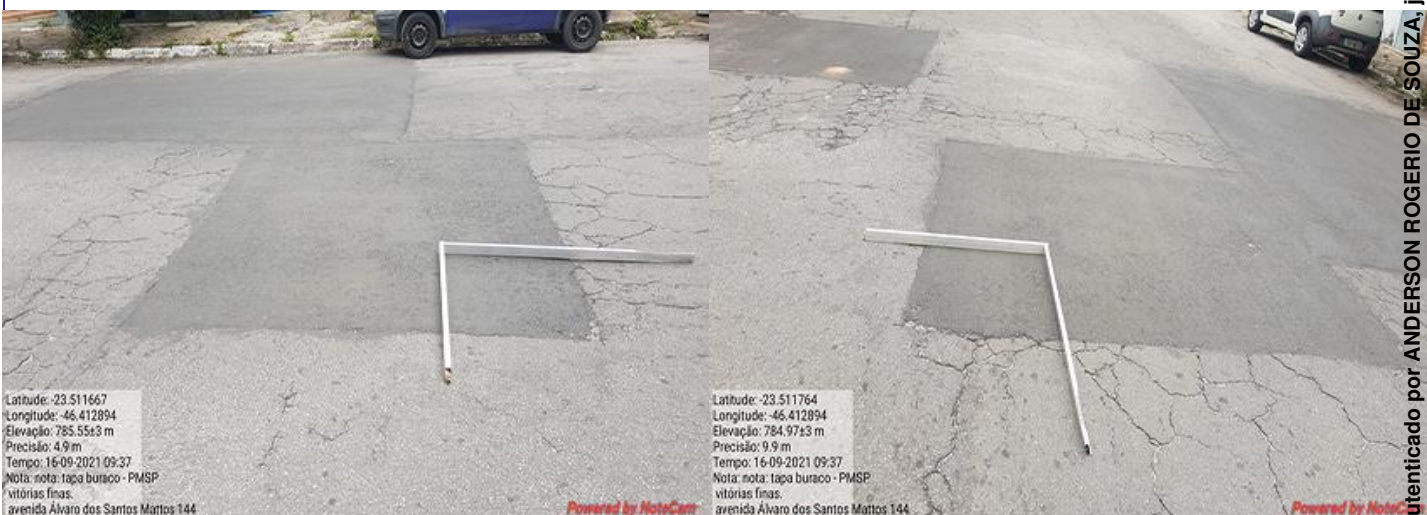
#### Verificação de reparo executado

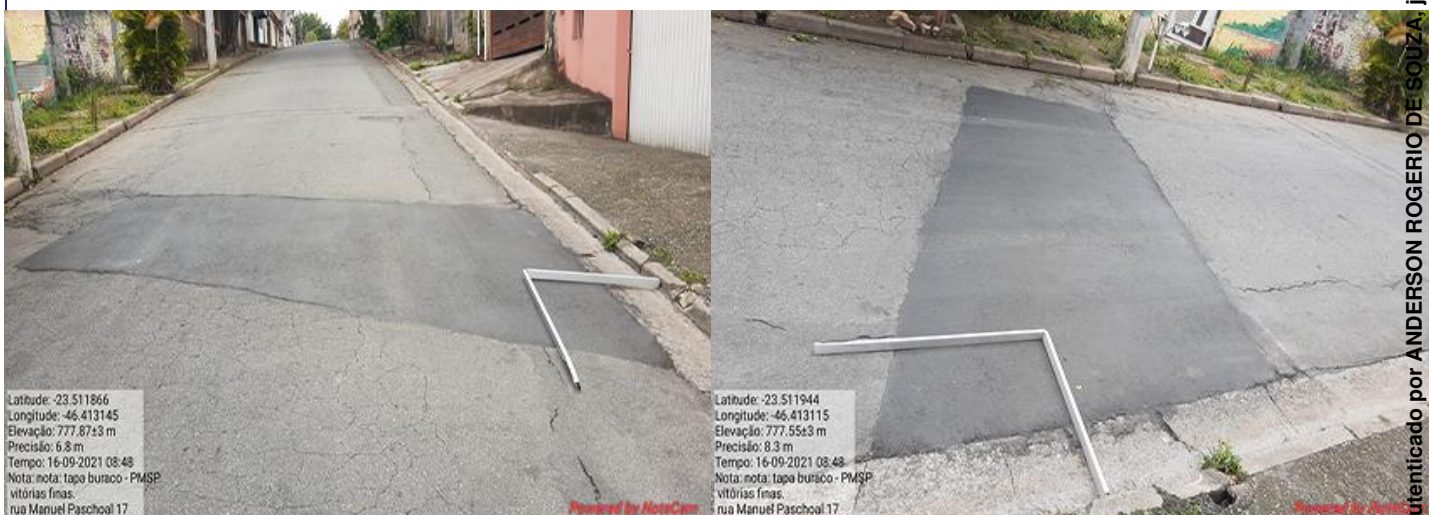
#### Verificação de reparo executado

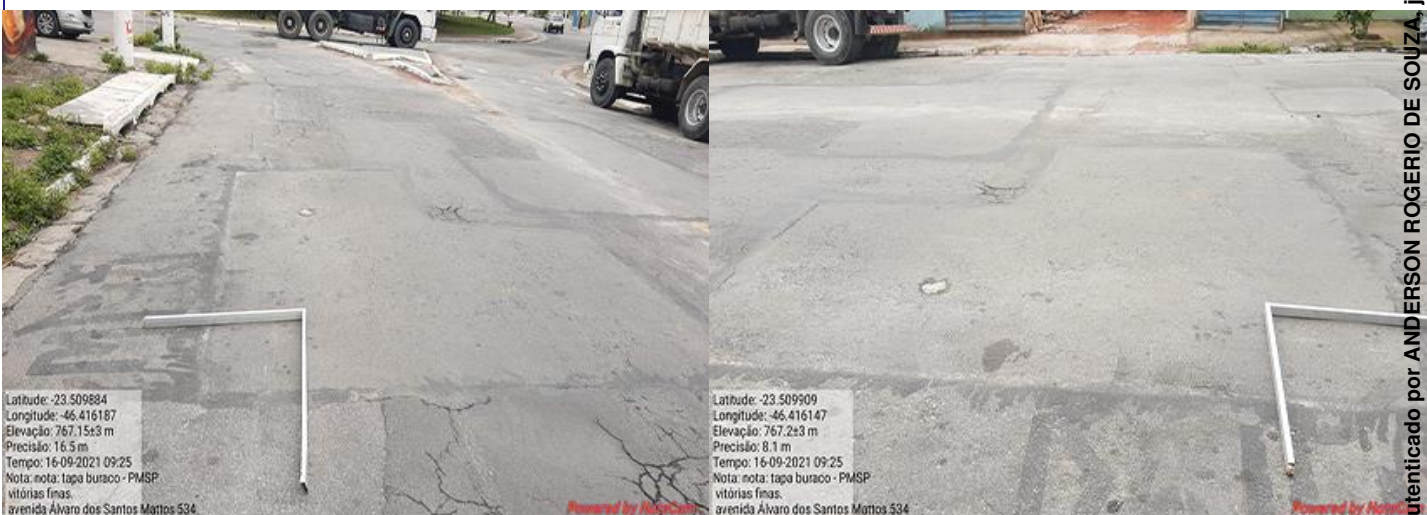
#### Verificação de reparo executado

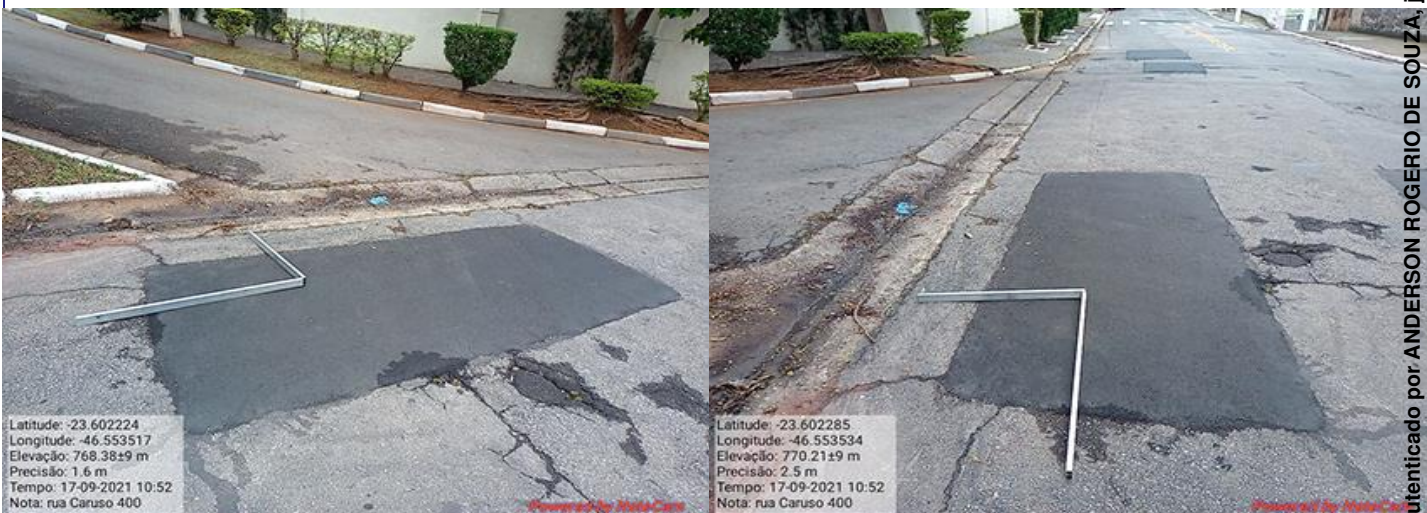
#### Verificação de reparo executado

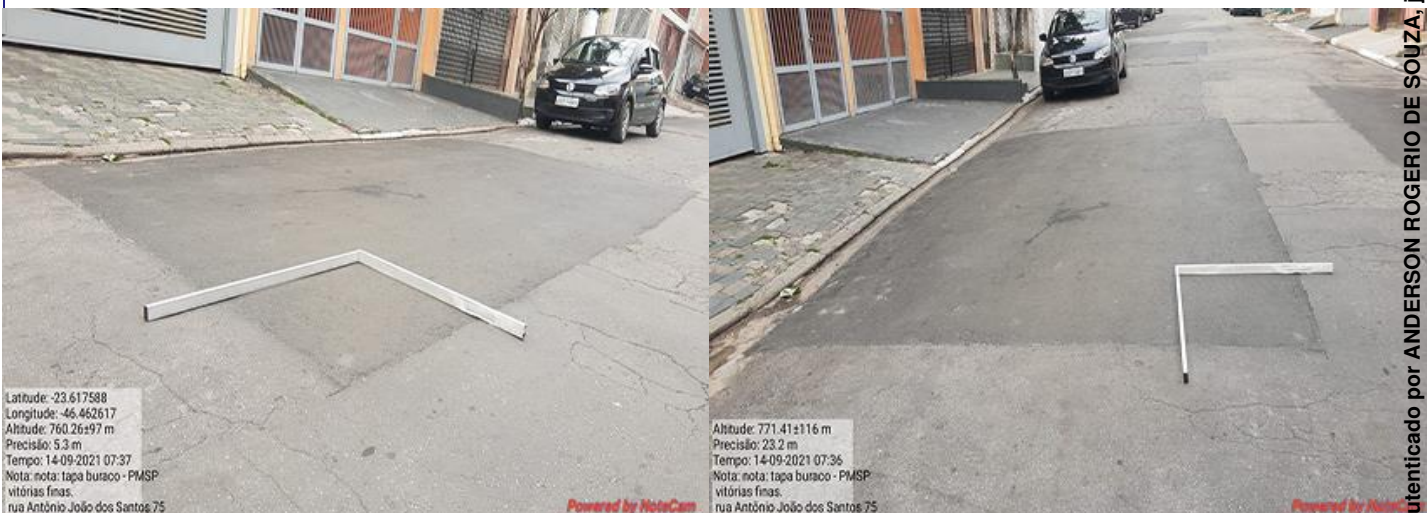
#### Verificação de reparo executado

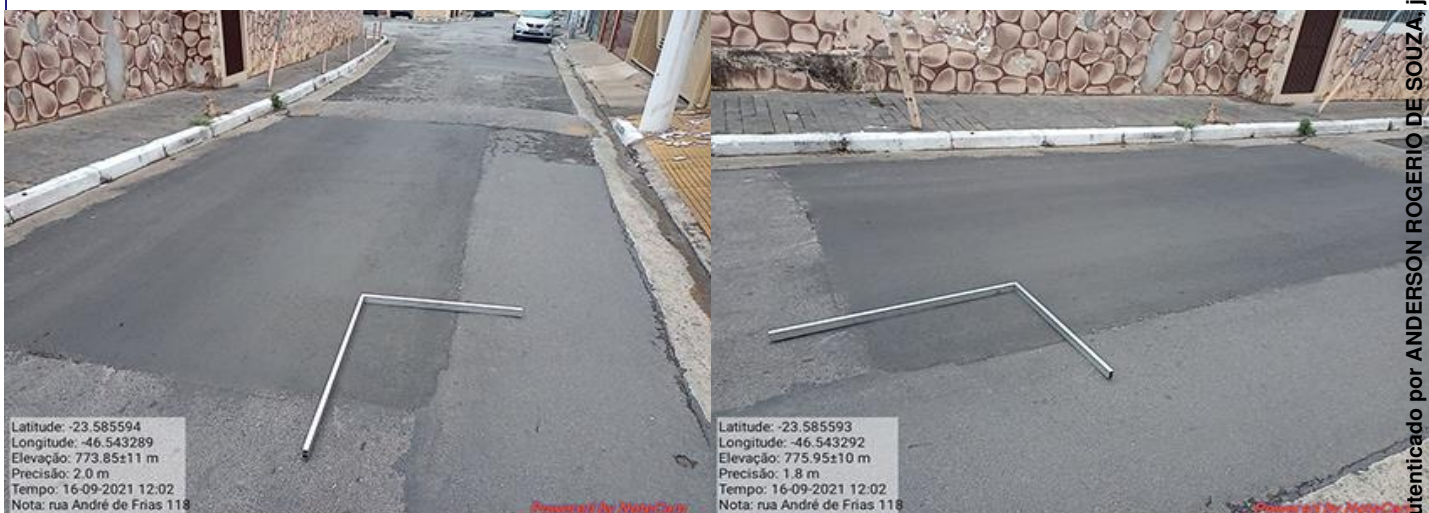
**1. DESCRIÇÃO DO REGISTRO DE VERIFICAÇÃO****Verificação de reparo executado**

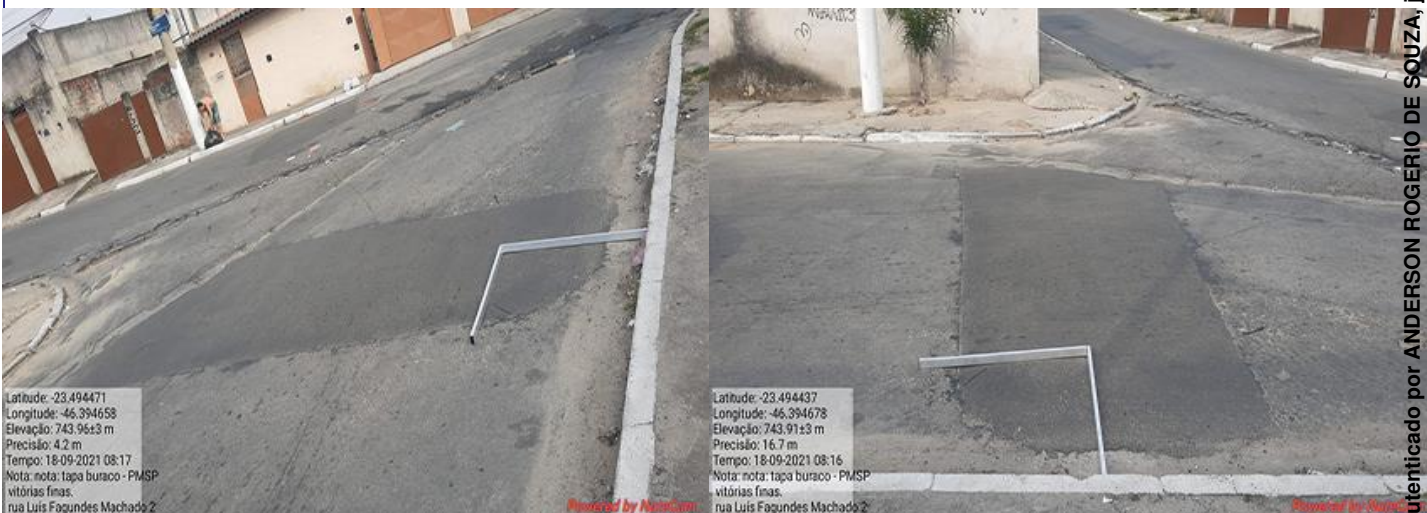
**GERENTE DE OBRAS**  
 Eng.º Luiz Almeida de Oliveira
**1. DESCRIÇÃO DO REGISTRO DE VERIFICAÇÃO****Verificação de reparo executado**

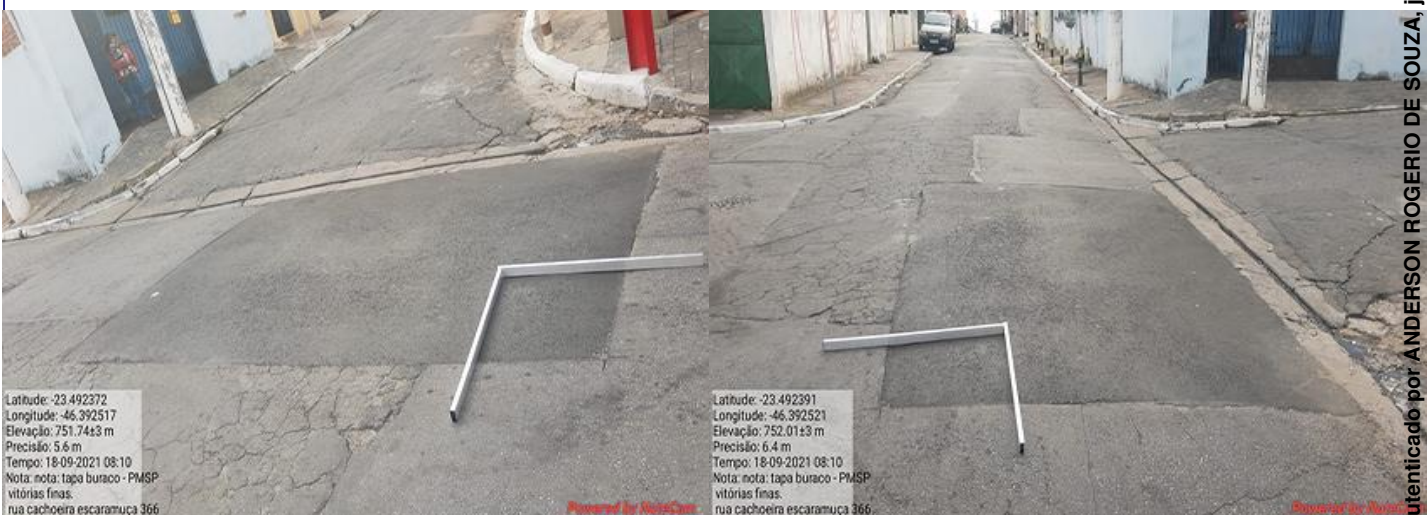
GERENTE DE OBRAS  
Eng.º Luiz Almeida de Oliveira**1. DESCRIÇÃO DO REGISTRO DE VERIFICAÇÃO****Verificação de reparo executado**

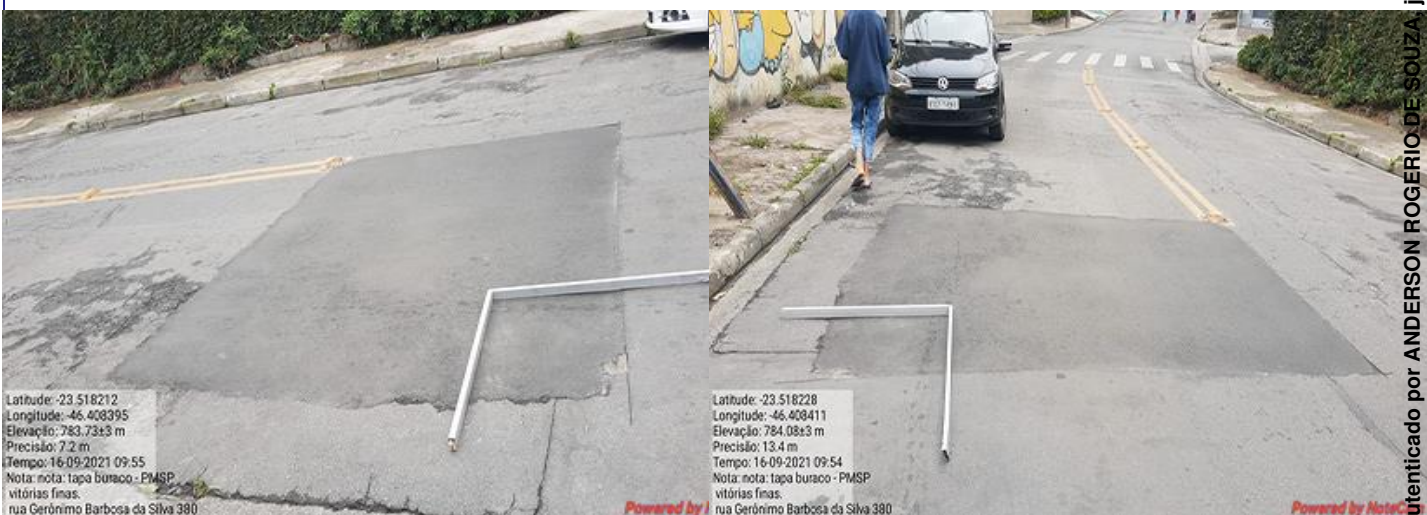
#### Verificação de reparo executado

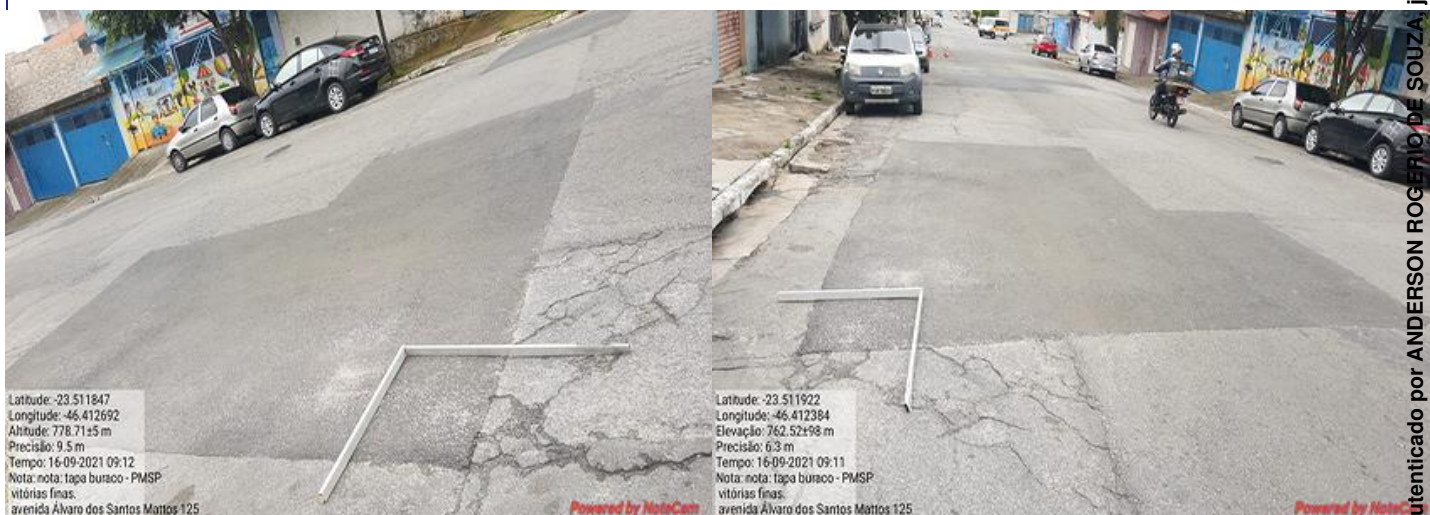
#### Verificação de reparo executado

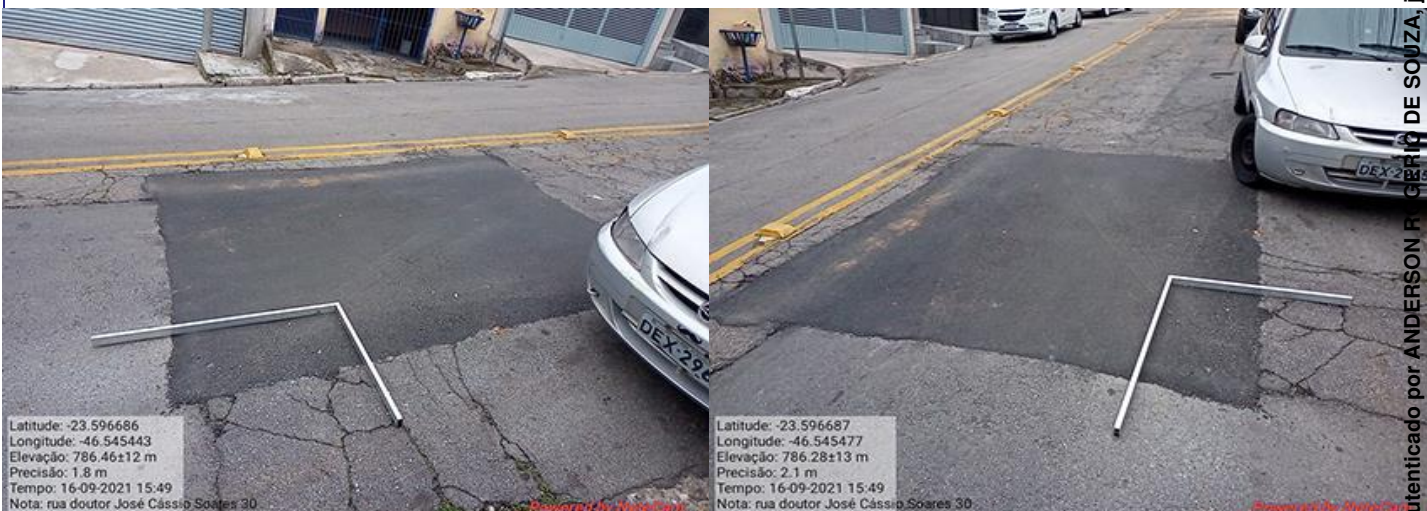
#### Verificação de reparo executado
