**Ofício ATL SEI nº 054843846**

**PROCESSO 6010.2021/0002211-1****Encaminhamento SMSUB/DZU/GAB Nº 053096838**

**À****SMSUB/NÚCLEO ASSESSORIA PARLAMENTAR****Sr. Assessor****Assunto: Pedidos formulados pelo Vereador Rubinho Nunes.**

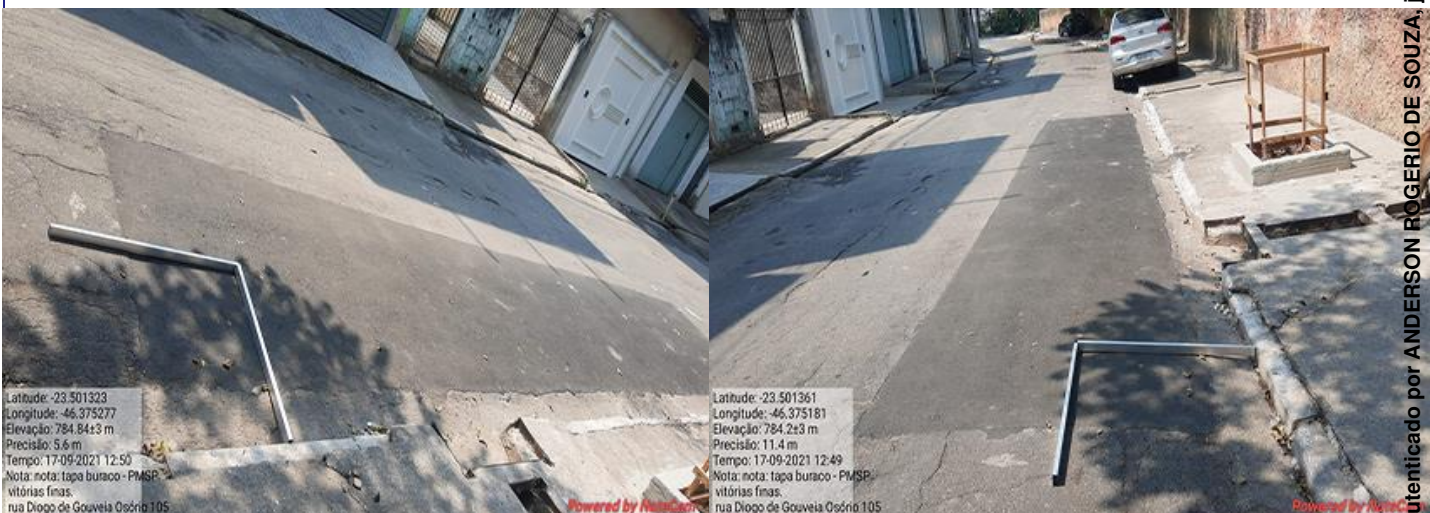
#### Verificação de reparo executado

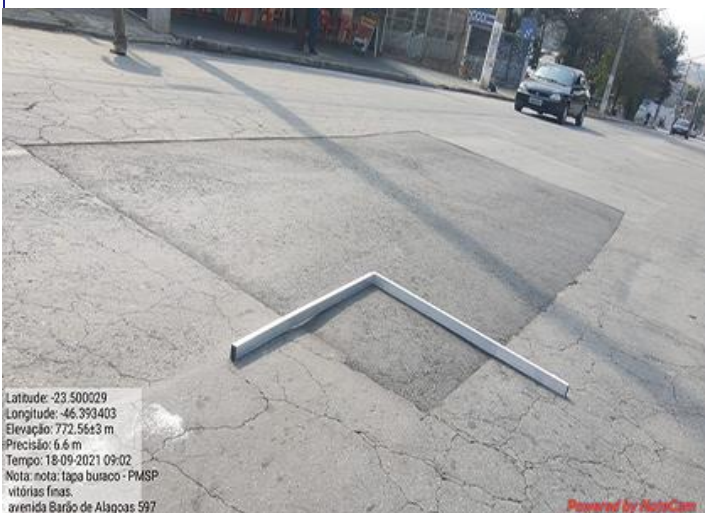
Foto 1

#### Verificação de reparo executado

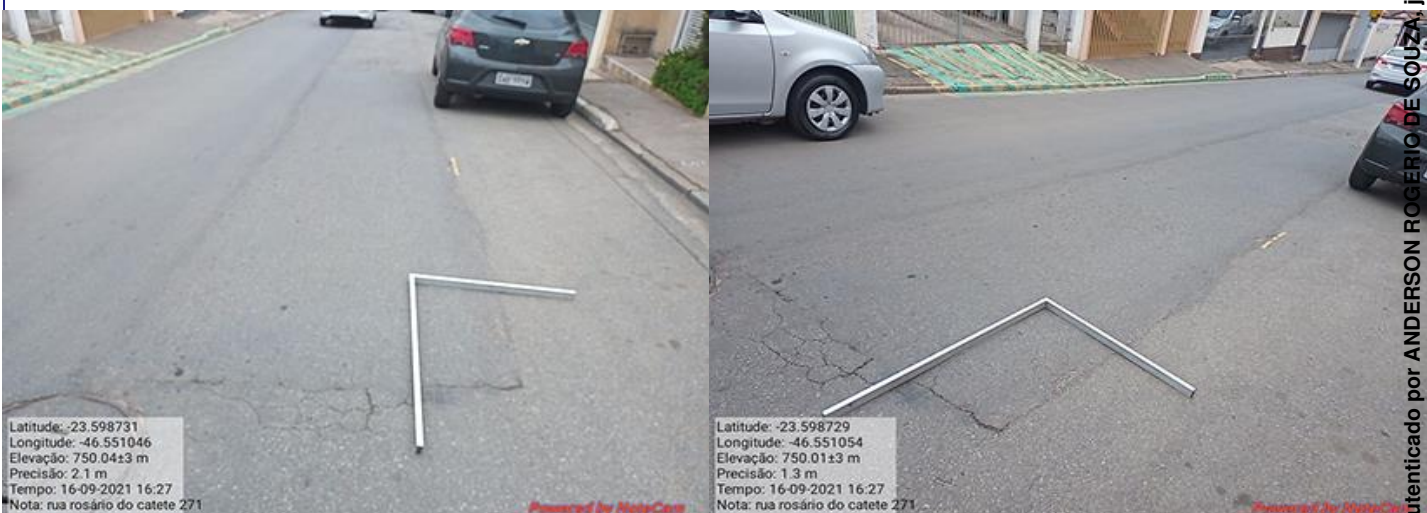
#### Verificação de reparo executado

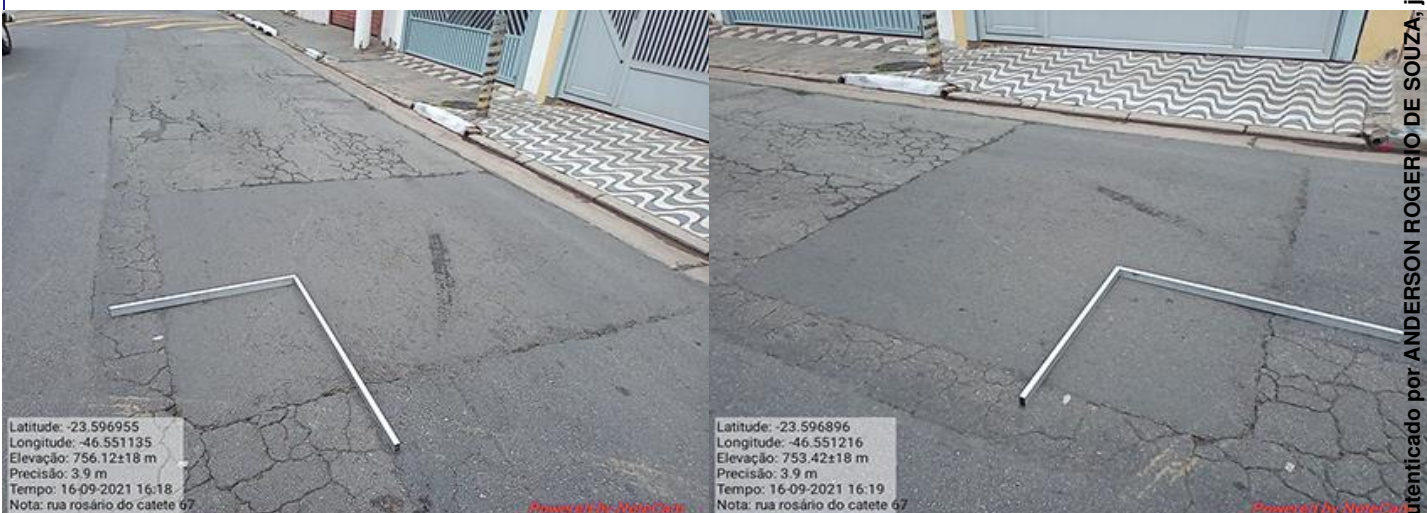
#### Verificação de reparo executado

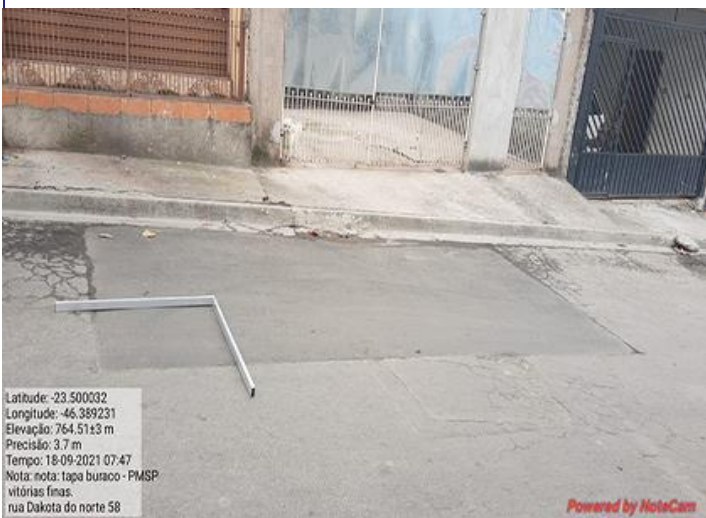
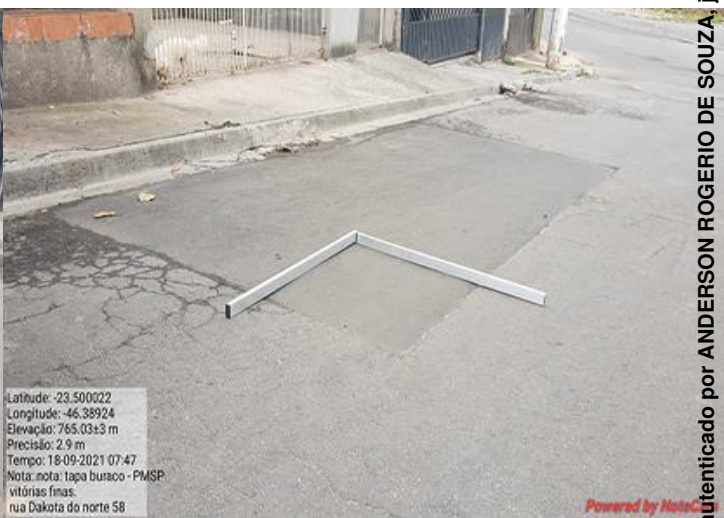
#### Verificação de reparo executado

| <p>Latitude: -23.500022<br/>Longitude: -46.389231<br/>Elevação: 764.51±3 m<br/>Precisão: 3.7 m<br/>Tempo: 18-09-2021 07:47<br/>Nota: nota: tapa buraco - PMSP<br/>vitórias finas.<br/>rua Dakota do norte 58</p> <p style="text-align: right; color: red; font-size: small;">Powered by NoteCam</p> | <p>Latitude: -23.500022<br/>Longitude: -46.38924<br/>Elevação: 765.03±3 m<br/>Precisão: 2.9 m<br/>Tempo: 18-09-2021 07:47<br/>Nota: nota: tapa buraco - PMSP<br/>vitórias finas.<br/>rua Dakota do norte 58</p> <p style="text-align: right; color: red; font-size: small;">Powered by NoteCam</p> |

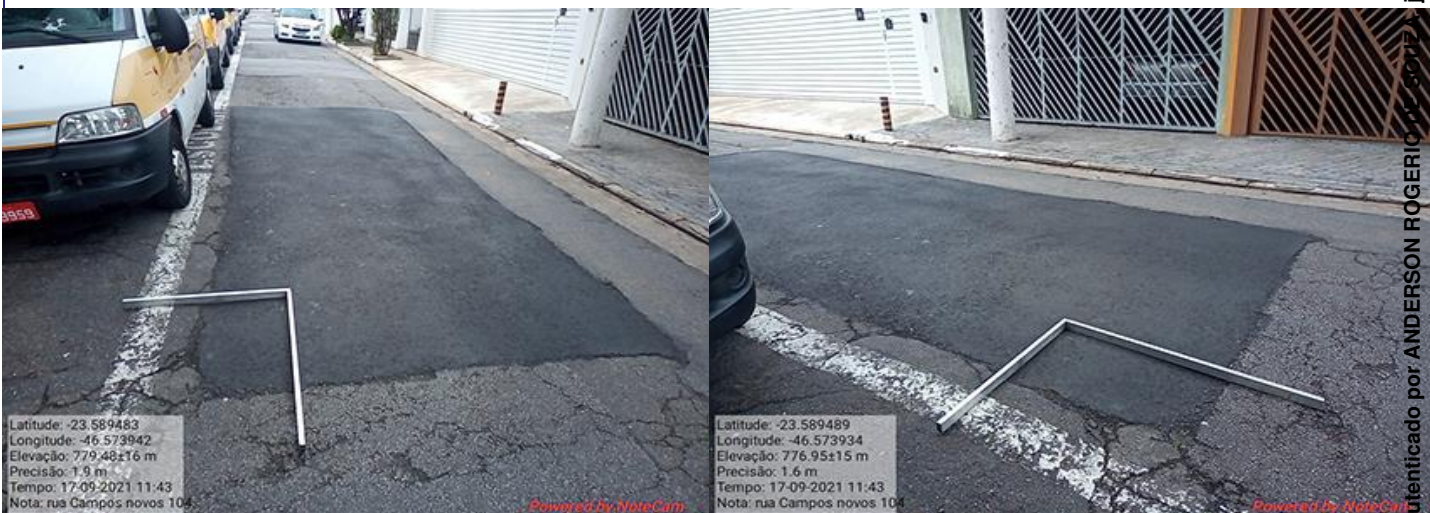
#### Verificação de reparo executado

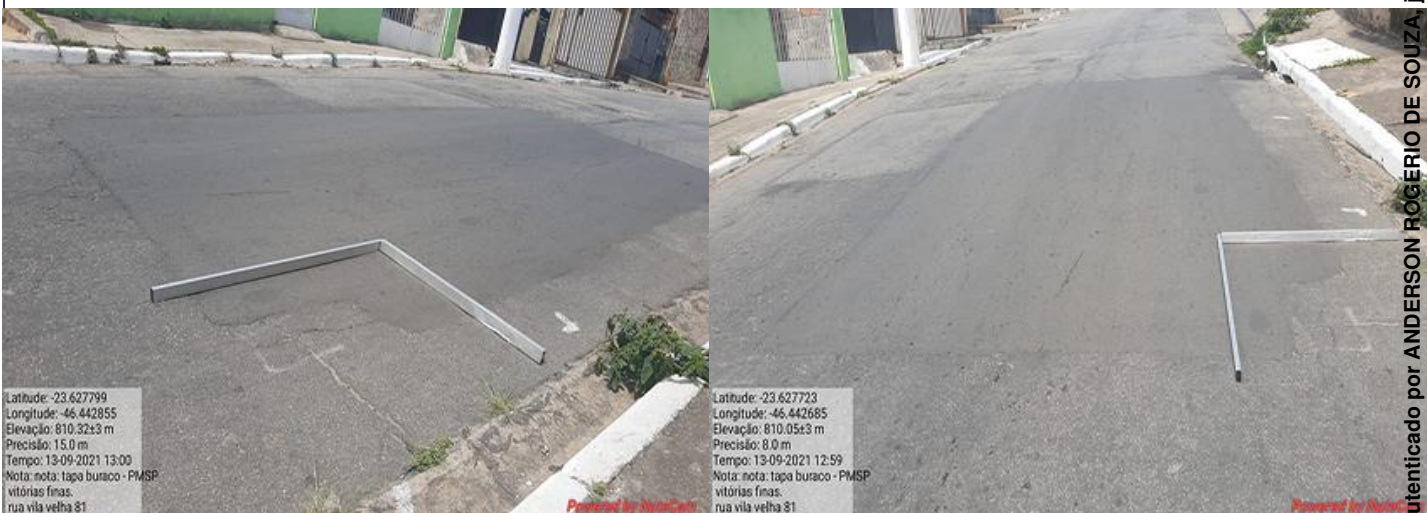
#### Verificação de reparo executado

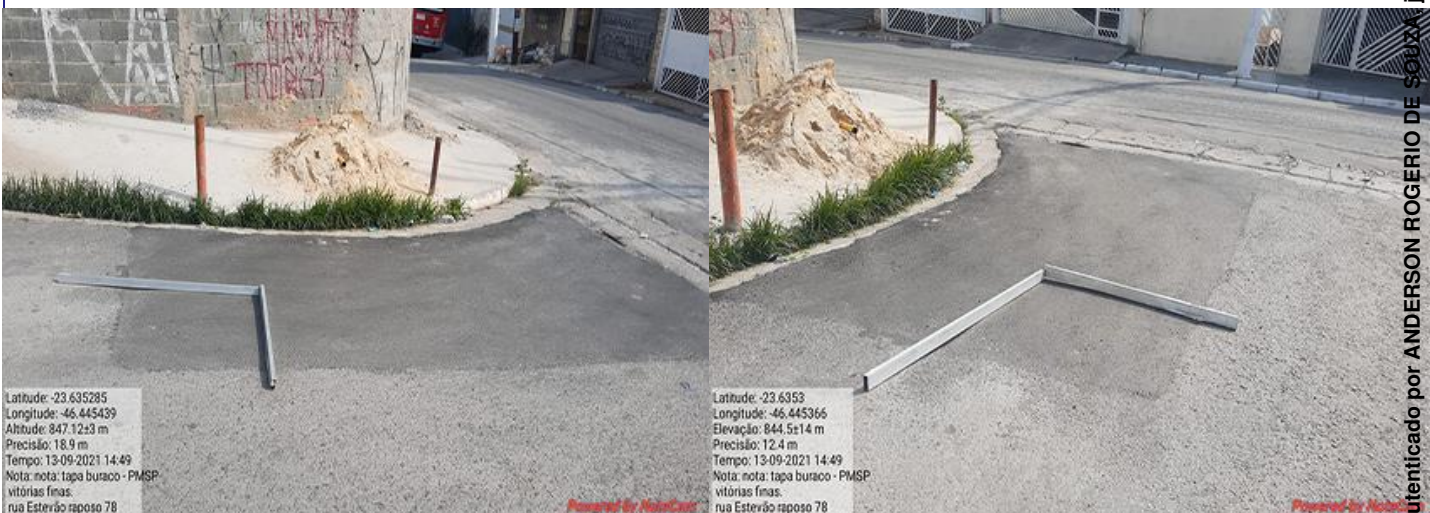
#### Verificação de reparo executado

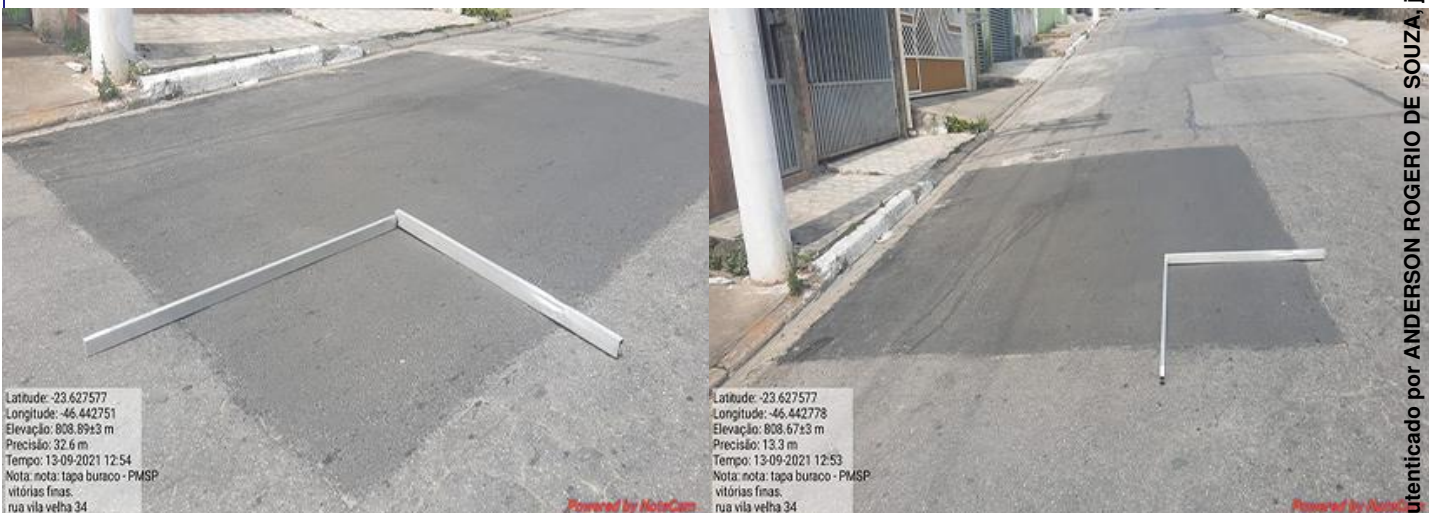
#### Verificação de reparo executado

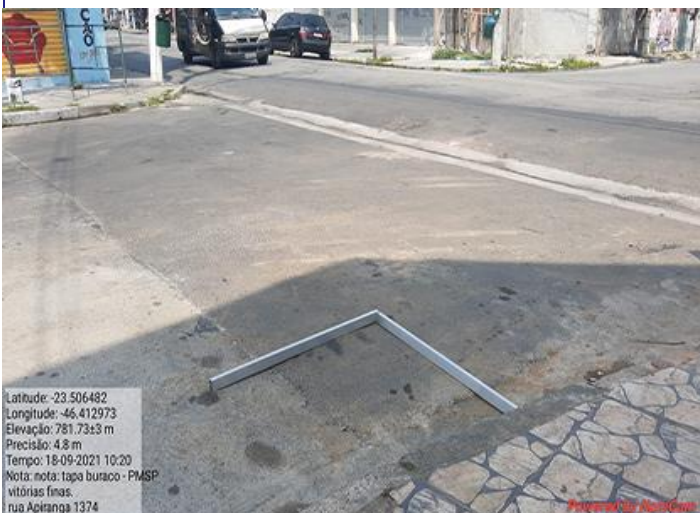
Foto 1

#### Verificação de reparo executado

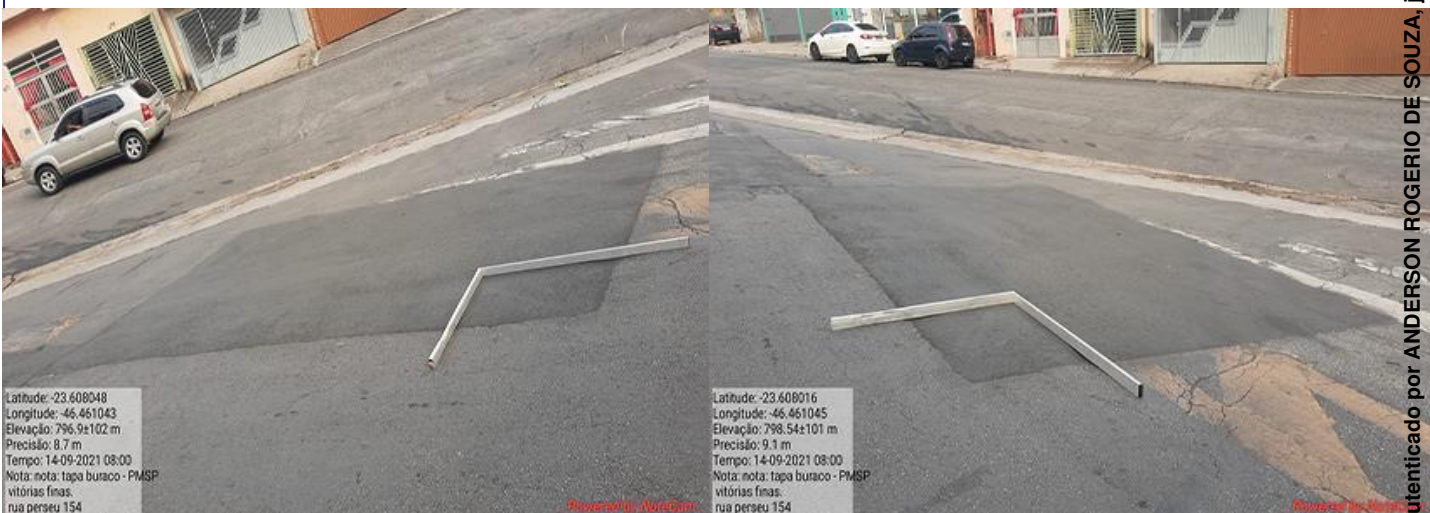
#### Verificação de reparo executado

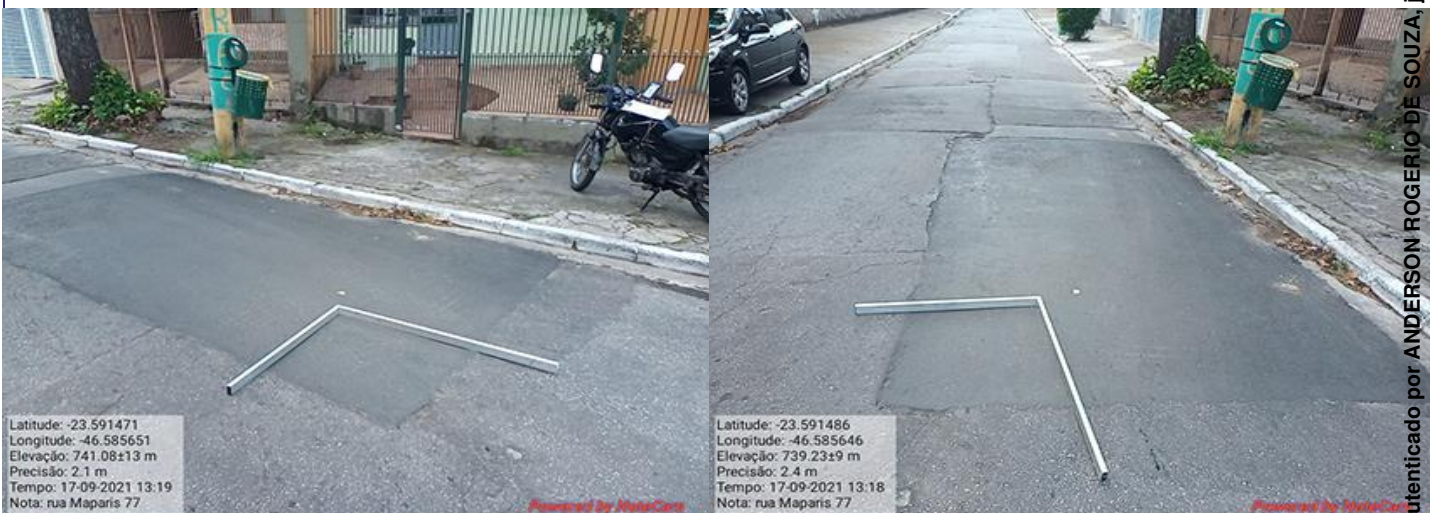
#### Verificação de reparo executado

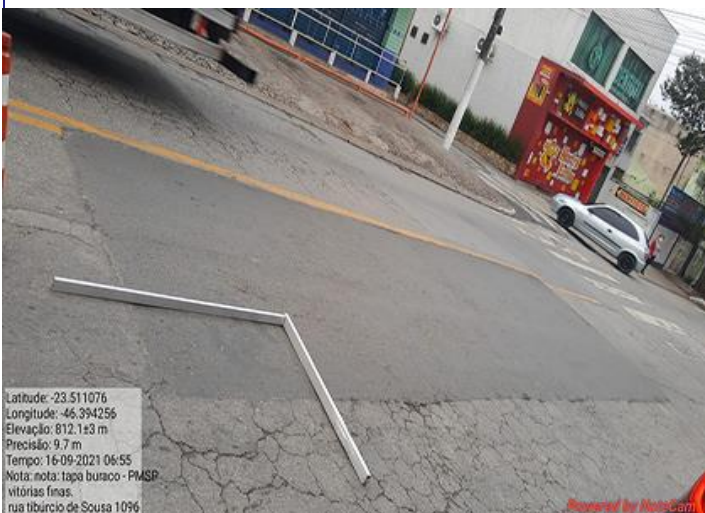
Foto 1

#### Verificação de reparo executado

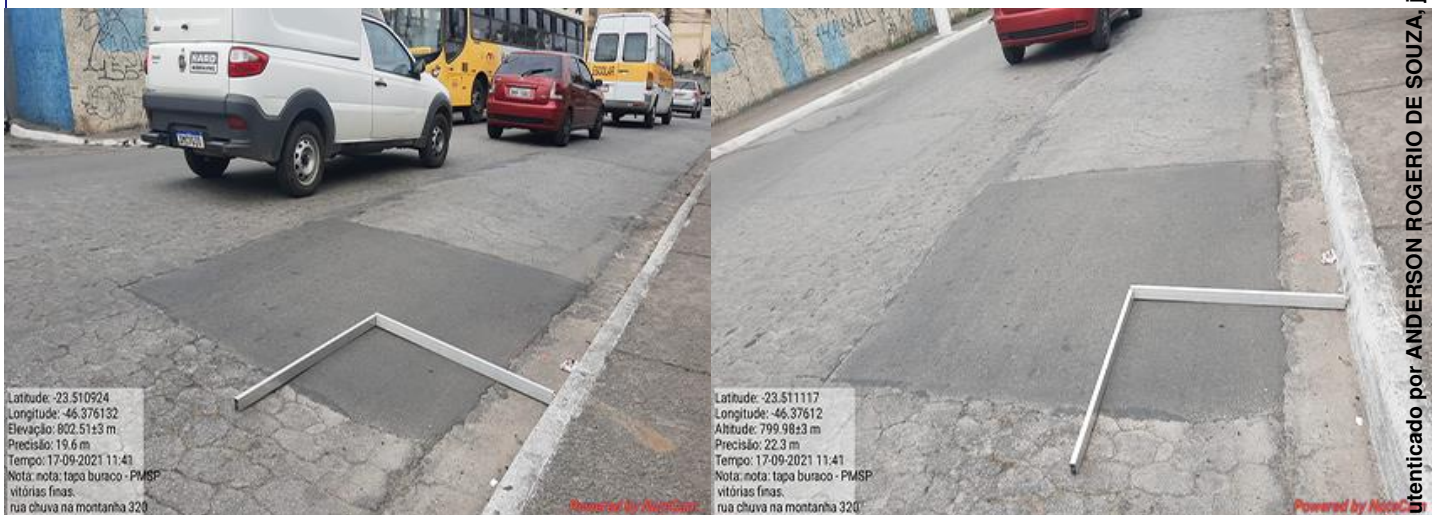
#### Verificação de reparo executado

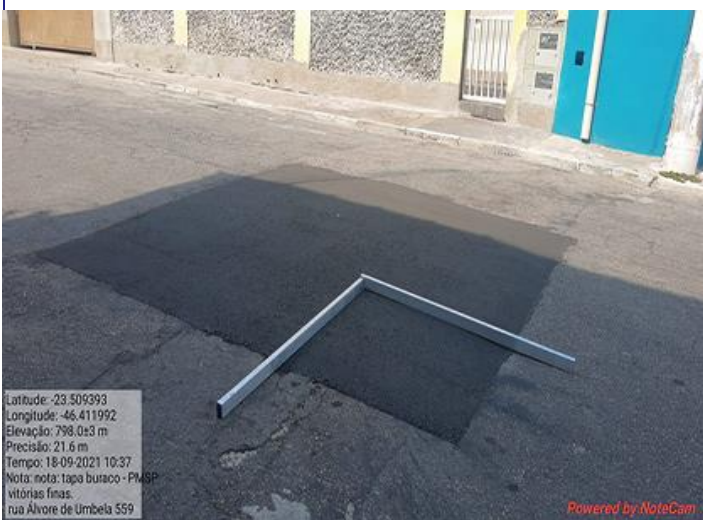
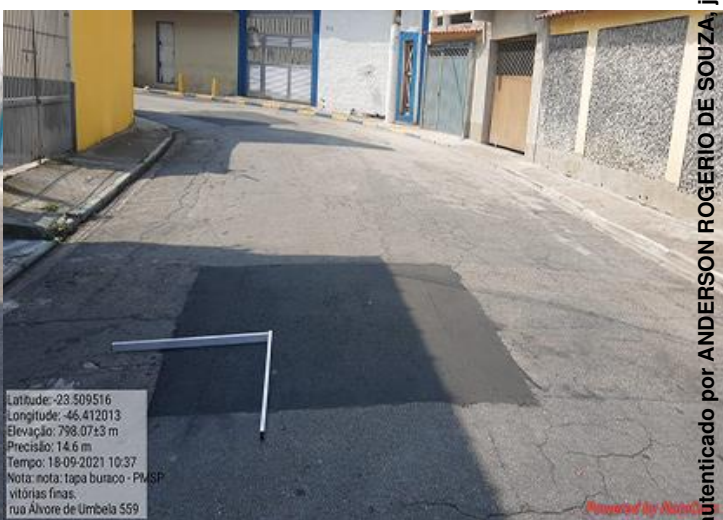
#### Verificação de reparo executado

| <p>Latitude: -23.509393<br/>Longitude: -46.411992<br/>Elevação: 798.013 m<br/>Precisão: 21.6 m<br/>Tempo: 18-09-2021 10:37<br/>Nota: nota: tapa buraco - PMSP<br/>vitórias finas.<br/>rua Alvore de Umbela 559</p> <p style="text-align: right; color: red; font-size: small;">Powered by NoteCam</p> | <p>Latitude: -23.509516<br/>Longitude: -46.412013<br/>Elevação: 798.0713 m<br/>Precisão: 14.6 m<br/>Tempo: 18-09-2021 10:37<br/>Nota: nota: tapa buraco - PMSP<br/>vitórias finas.<br/>rua Alvore de Umbela 559</p> <p style="text-align: right; color: red; font-size: small;">Powered by NoteCam</p> |

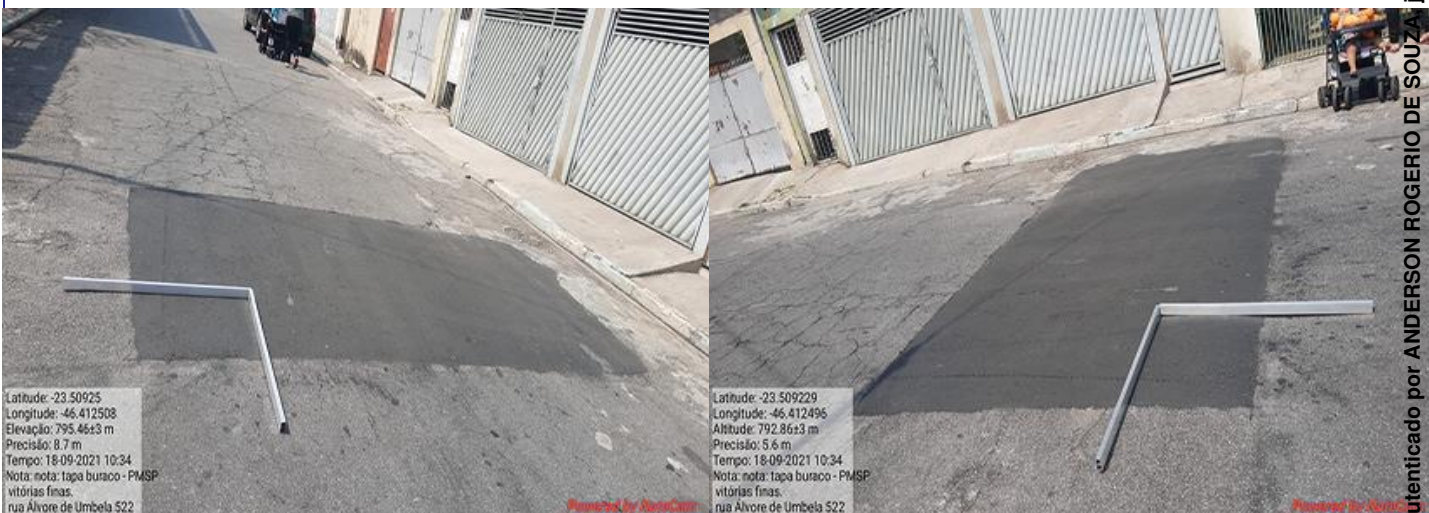
**1. DESCRIÇÃO DO REGISTRO DE VERIFICAÇÃO****Verificação de reparo executado**

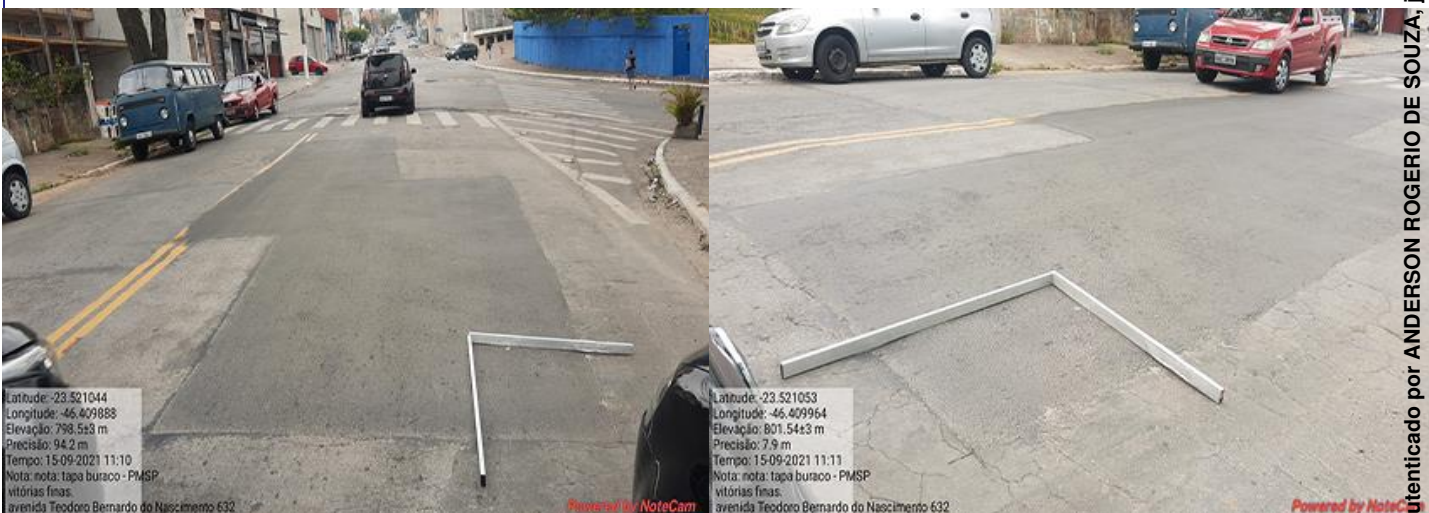
**1. DESCRIÇÃO DO REGISTRO DE VERIFICAÇÃO****Verificação de reparo executado**

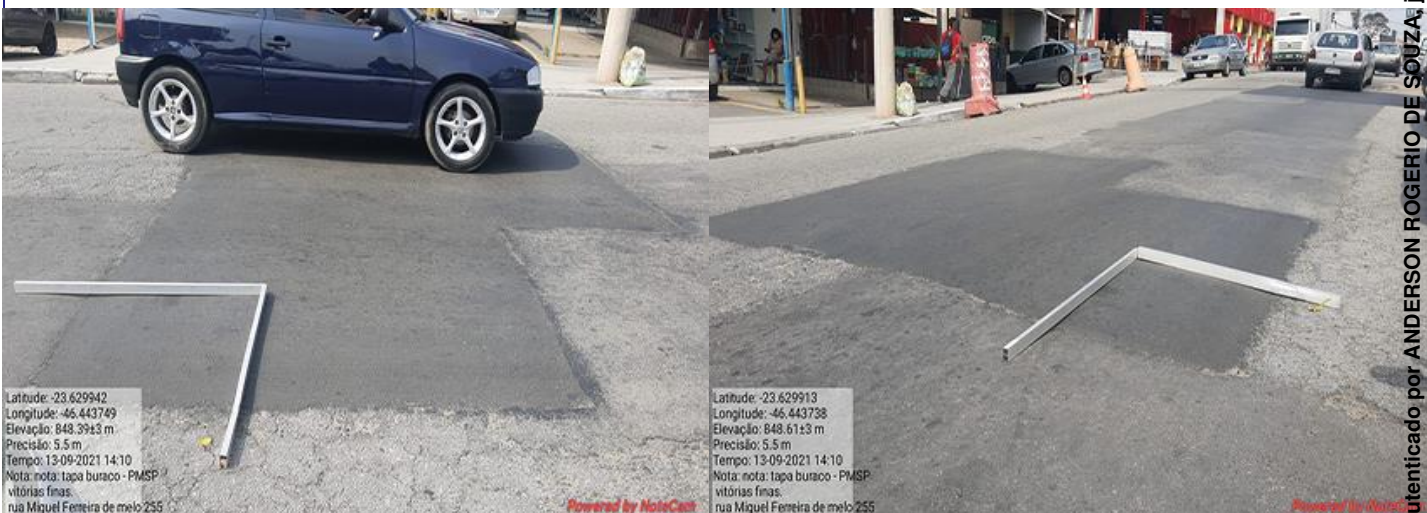
#### Verificação de reparo executado

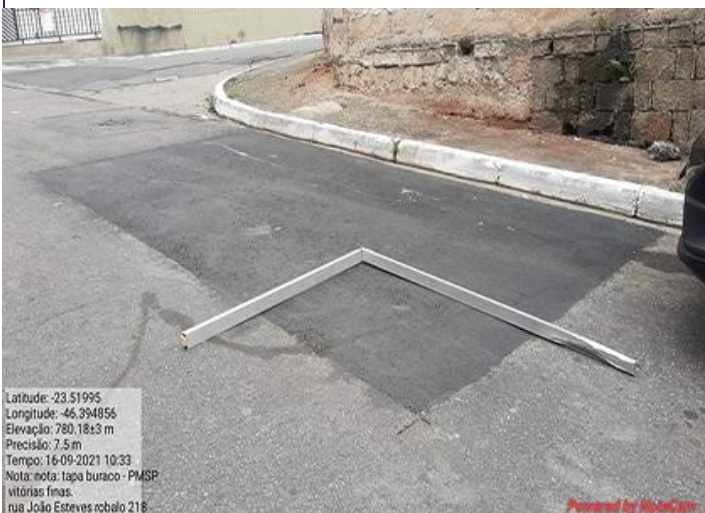
Foto 1

#### Verificação de reparo executado

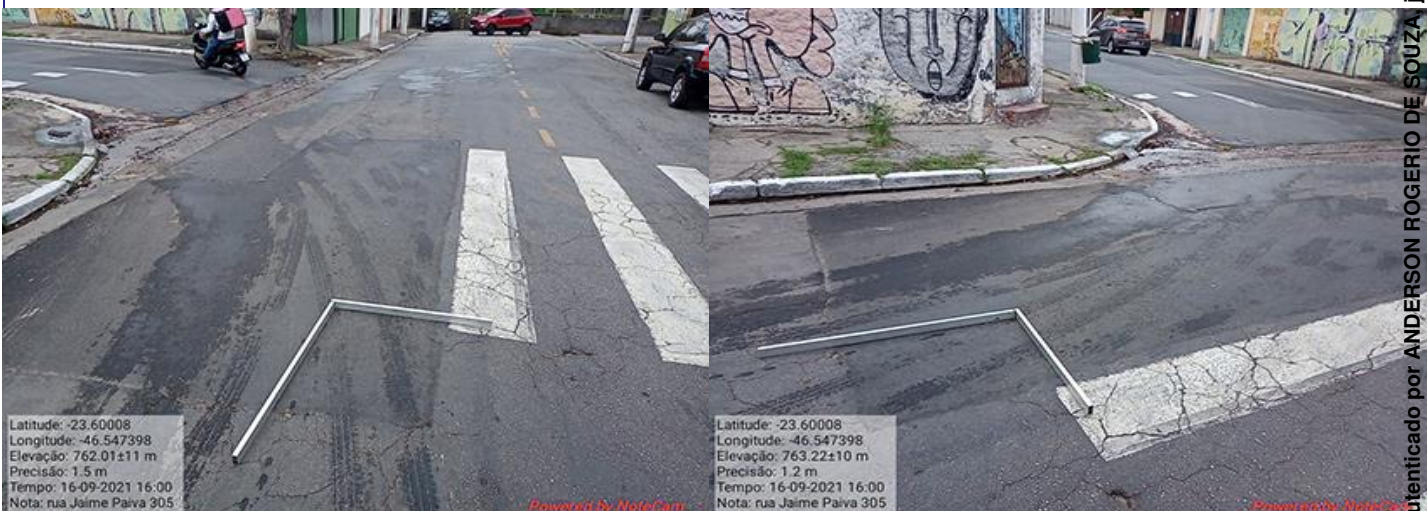
#### Verificação de reparo executado

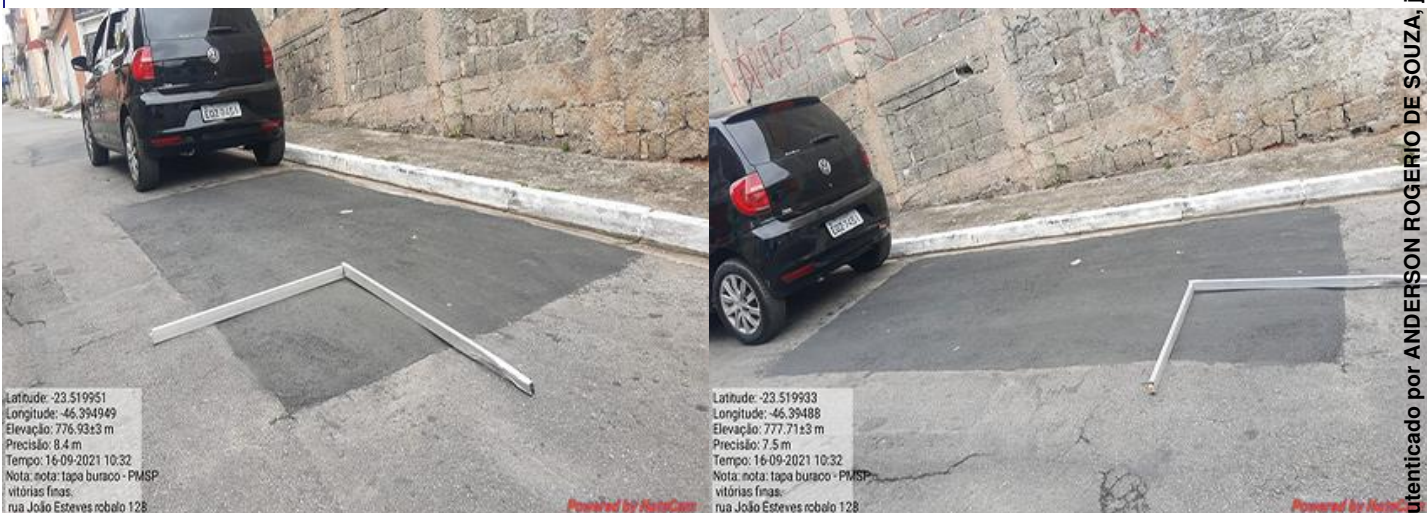
#### Verificação de reparo executado

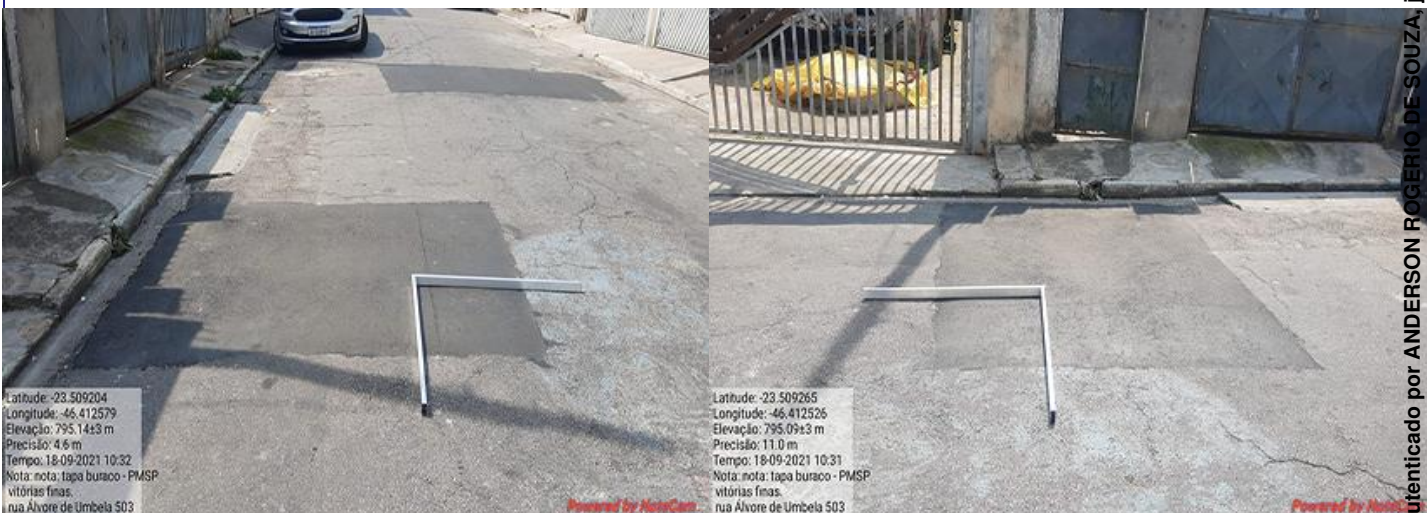
#### Verificação de reparo executado

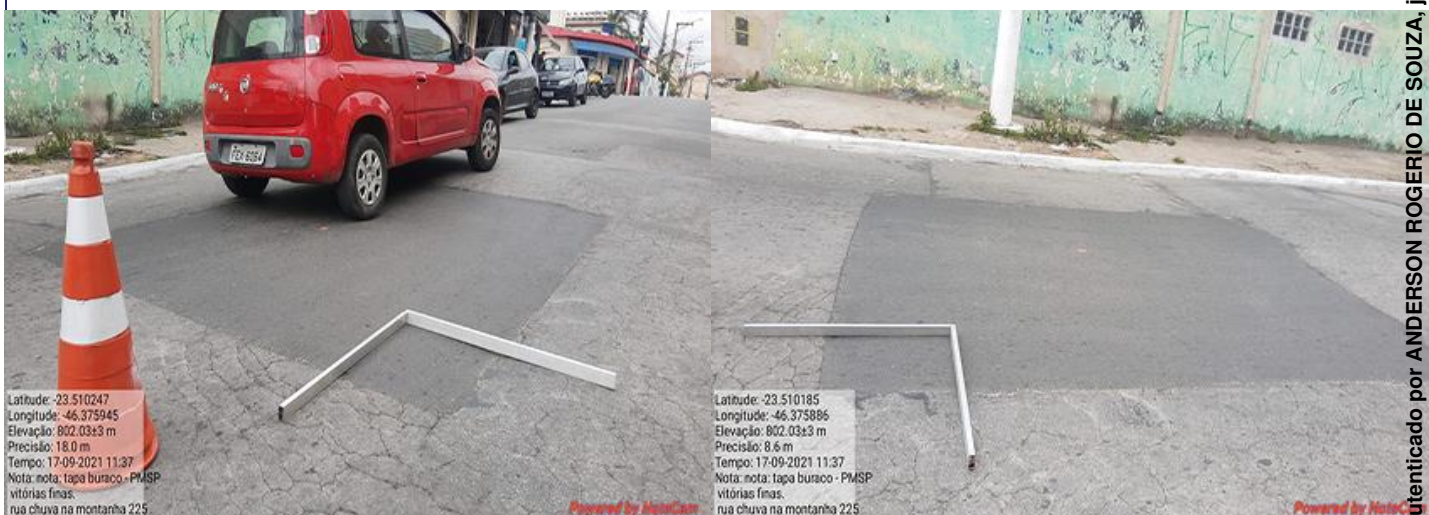
#### Verificação de reparo executado

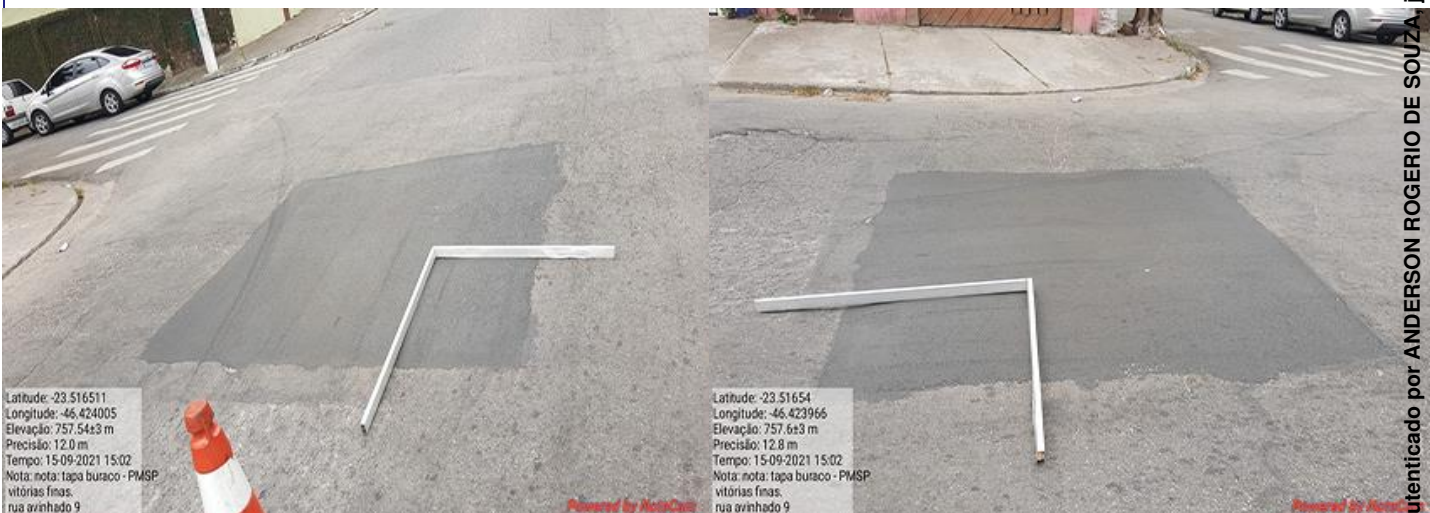
#### Verificação de reparo executado

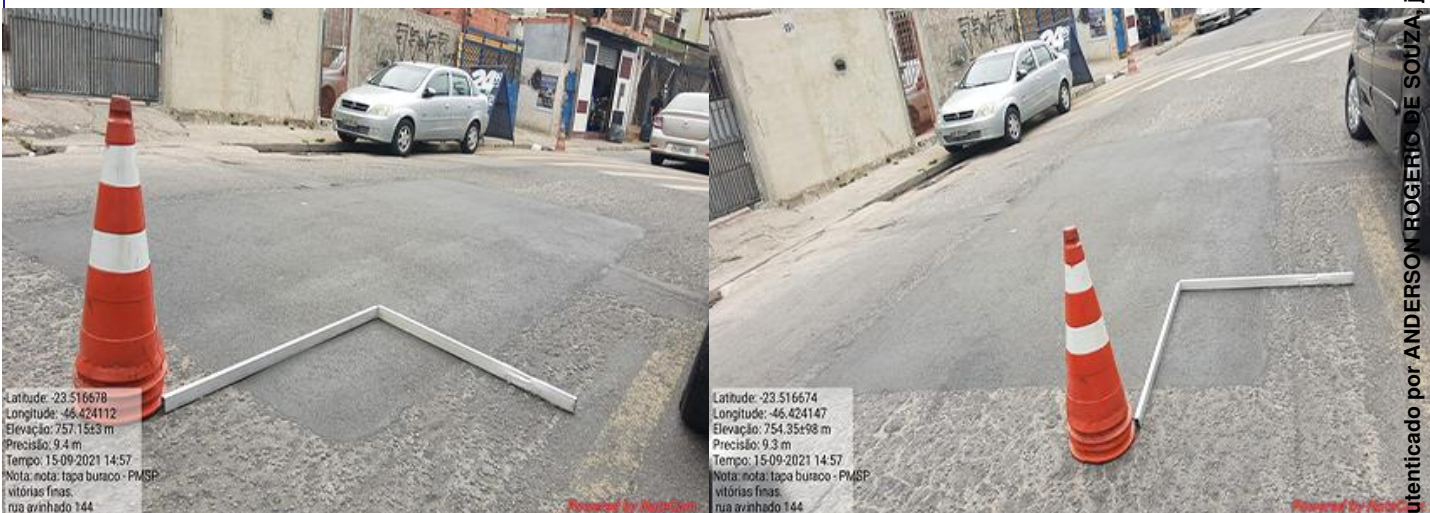
#### Verificação de reparo executado

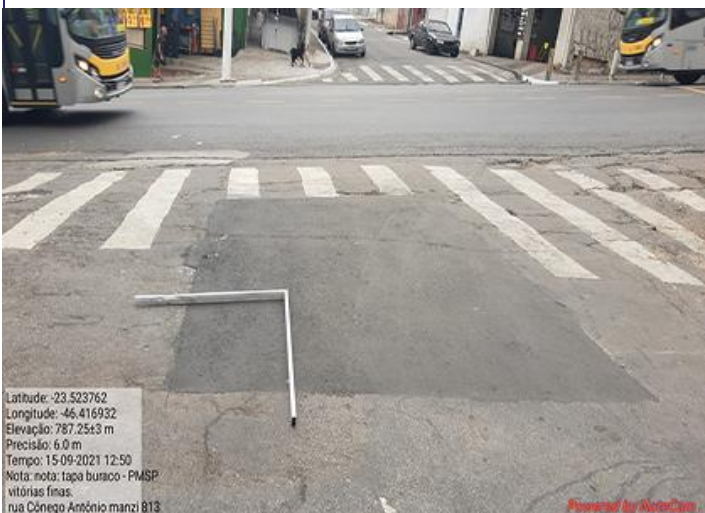
Foto 1

**1. DESCRIÇÃO DO REGISTRO DE VERIFICAÇÃO****Verificação de reparo executado**

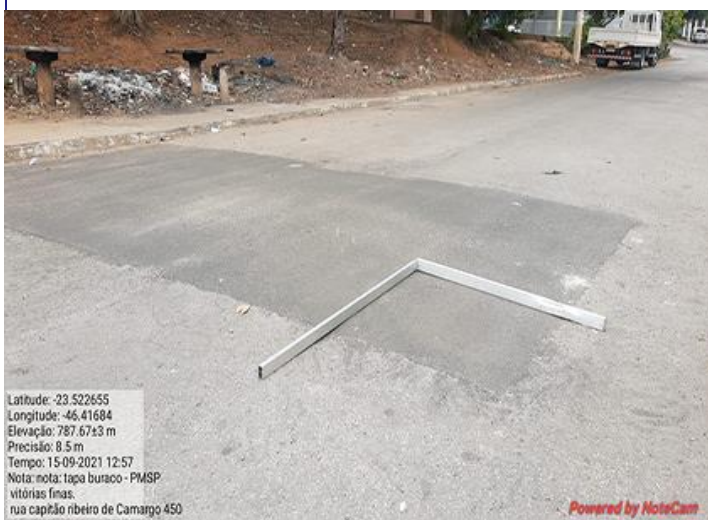
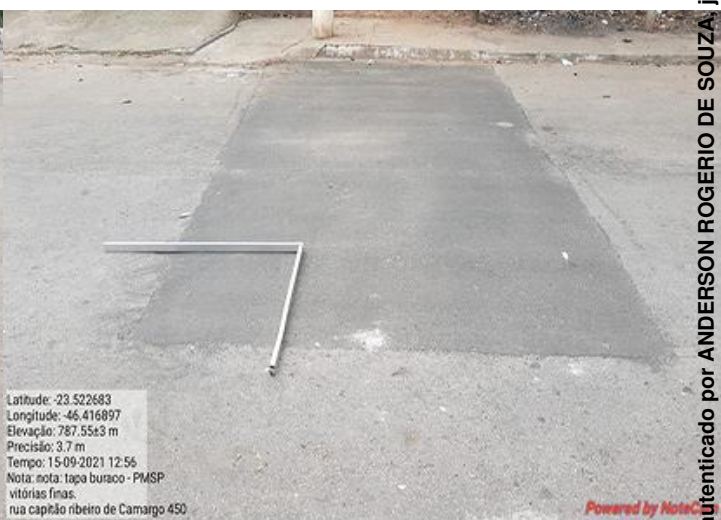
| <p style="text-align: center;"><b>Foto 1</b></p> | <p style="text-align: center;"><b>Foto 2</b></p> |

#### Verificação de reparo executado

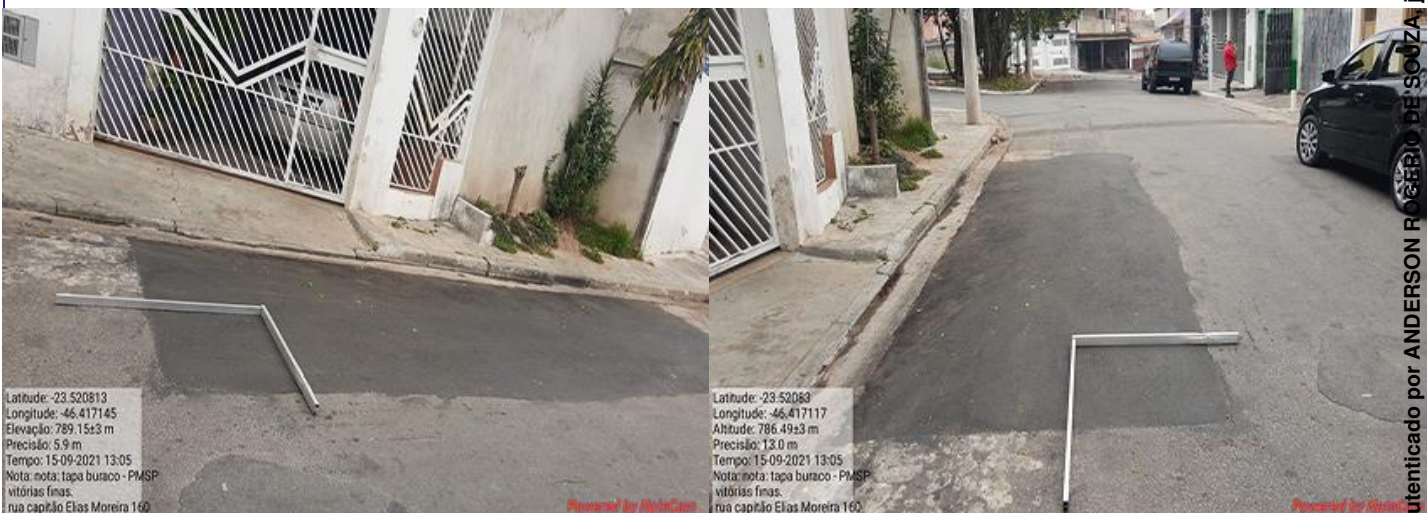
#### Verificação de reparo executado

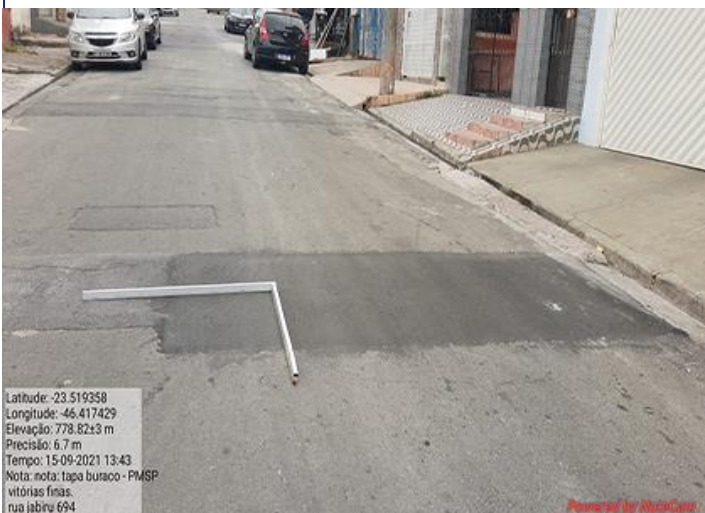
**Foto 1**

**GERENTE DE OBRAS**  
 Eng.º Luiz Almeida de Oliveira
**1. DESCRIÇÃO DO REGISTRO DE VERIFICAÇÃO****Verificação de reparo executado**

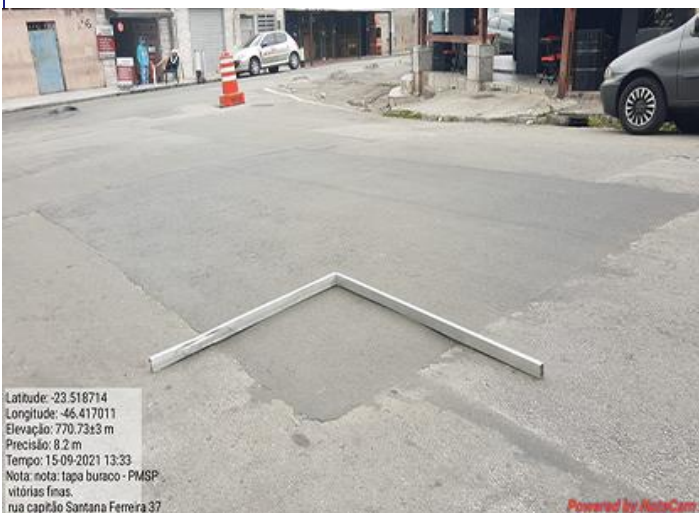
Foto 1

#### Verificação de reparo executado

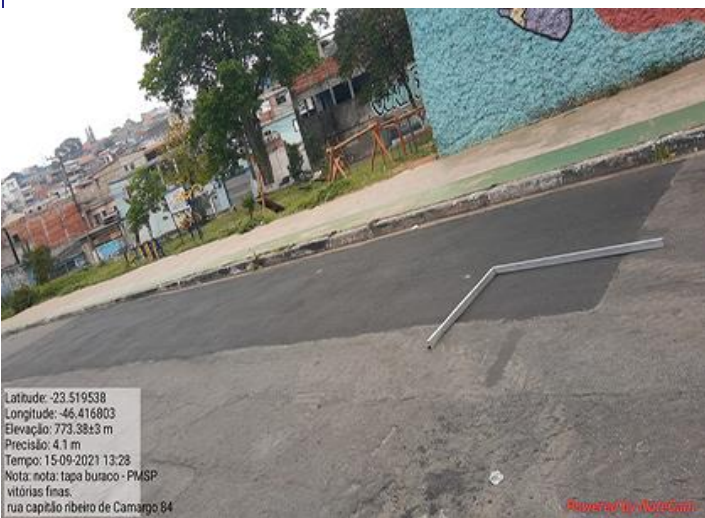
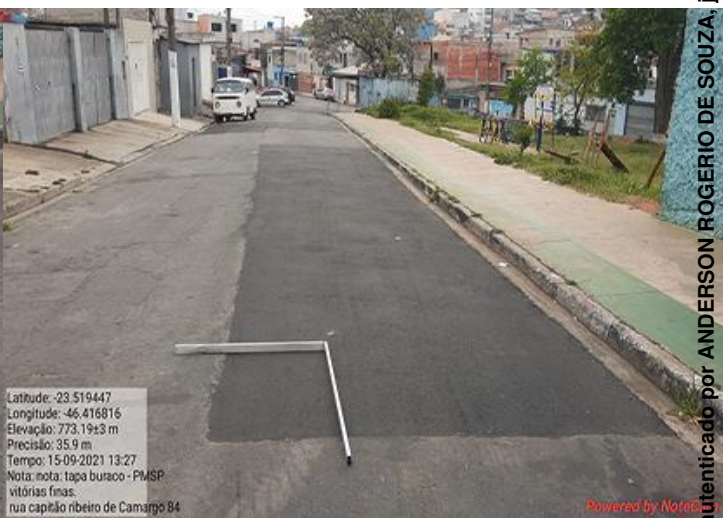
| Foto 1 | Foto 2 |

#### Verificação de reparo executado

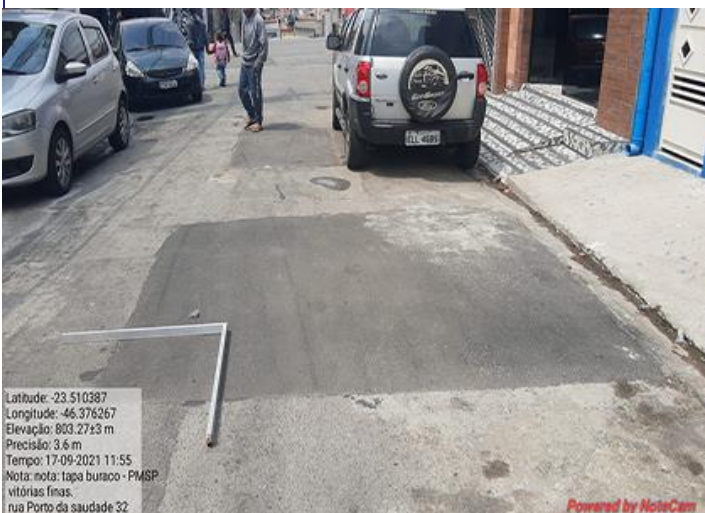
Foto 1

#### Verificação de reparo executado

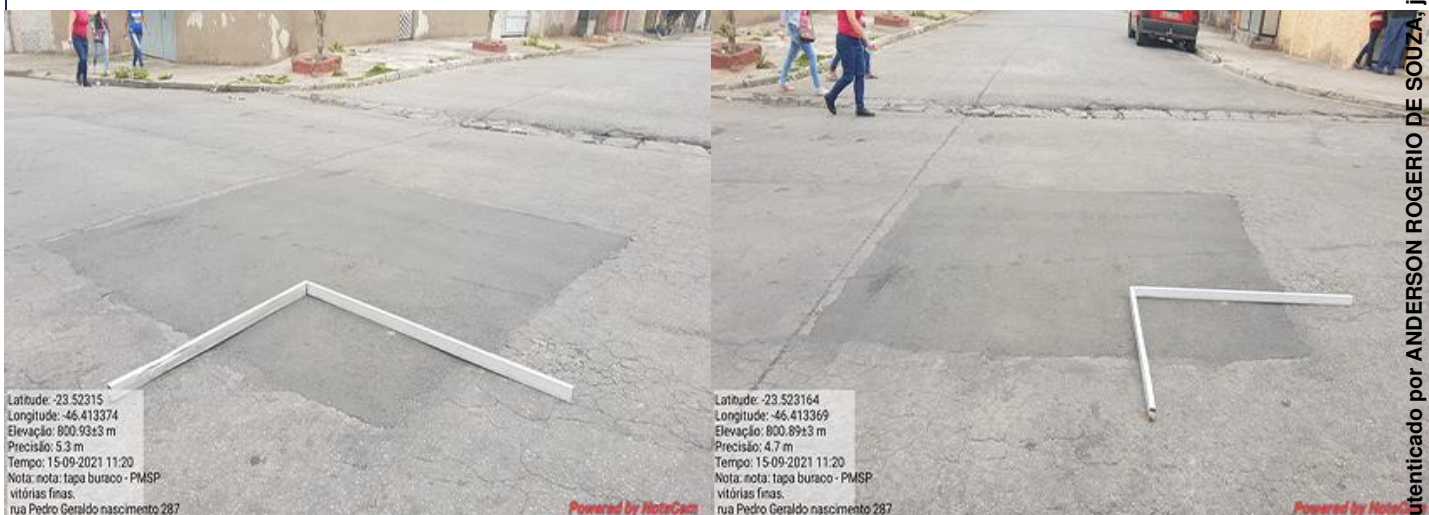
#### Verificação de reparo executado

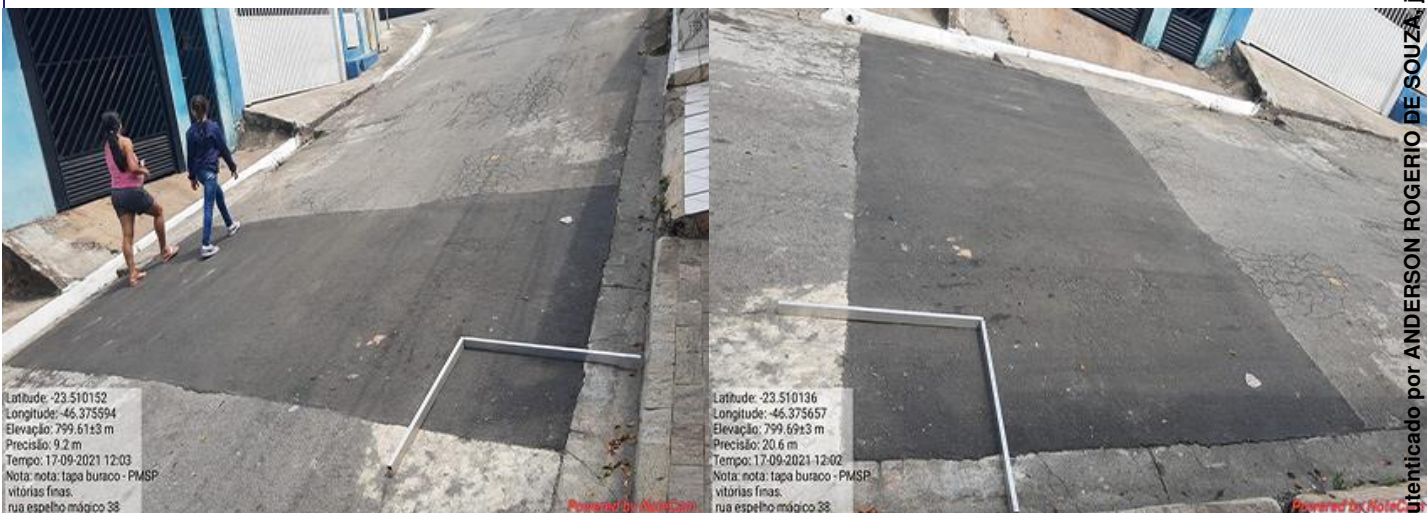
#### Verificação de reparo executado
