**Ofício ATL SEI nº 054843846**

**PROCESSO 6010.2021/0002211-1****Encaminhamento SMSUB/DZU/GAB Nº 053096838**

**À****SMSUB/NÚCLEO ASSESSORIA PARLAMENTAR****Sr. Assessor****Assunto: Pedidos formulados pelo Vereador Rubinho Nunes.**

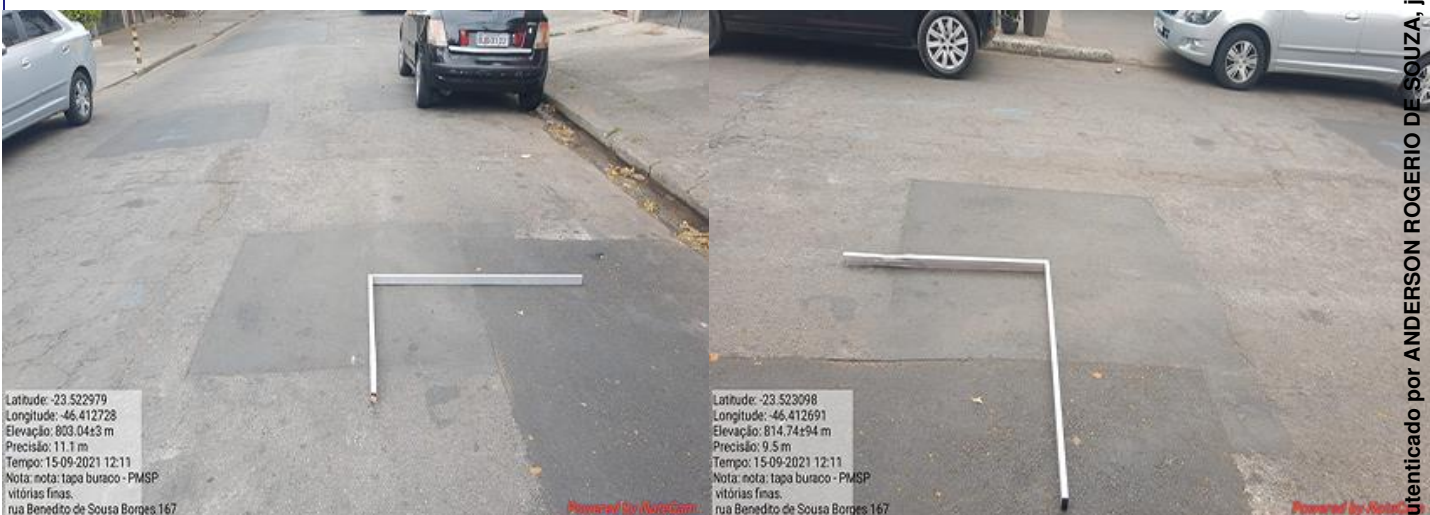
#### Verificação de reparo executado

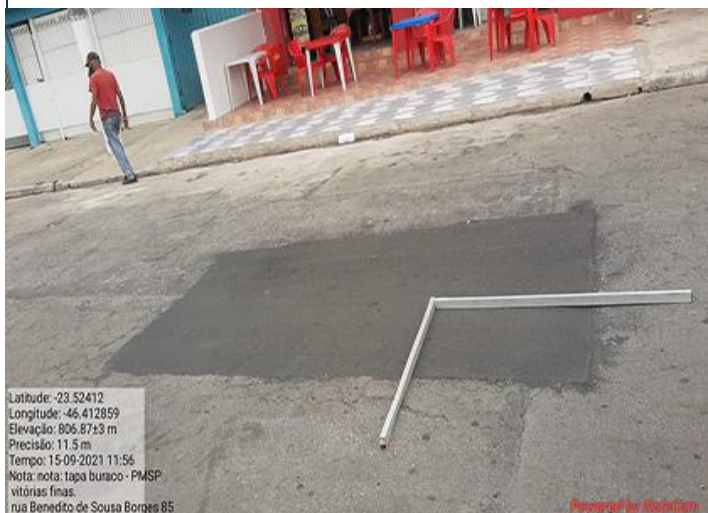
Foto 1

#### Verificação de reparo executado

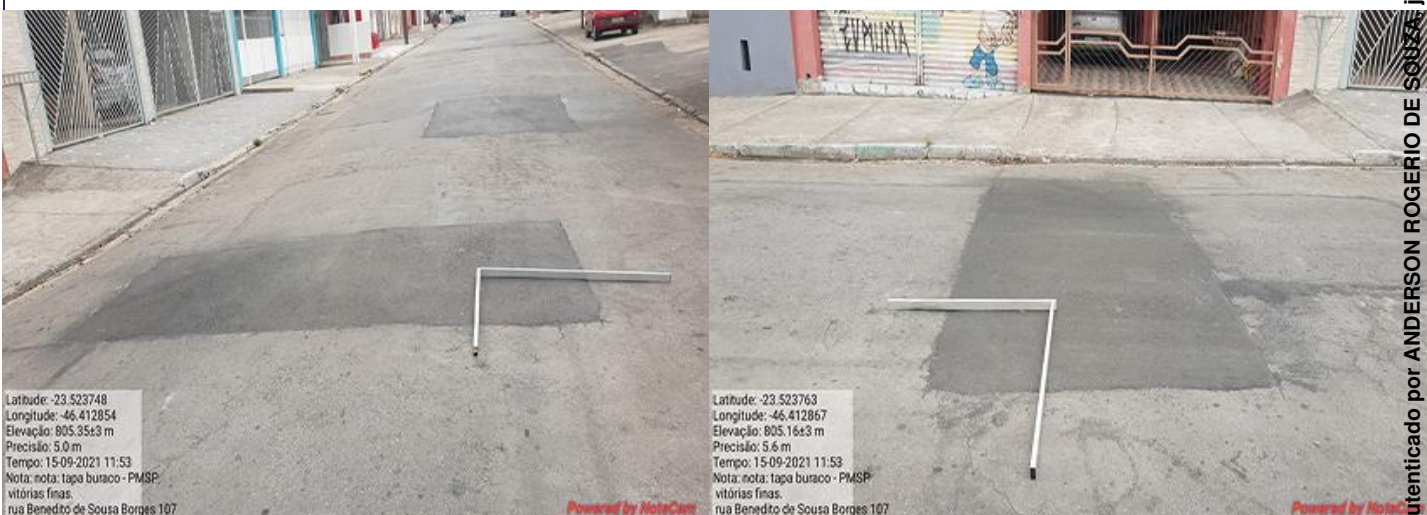
#### Verificação de reparo executado

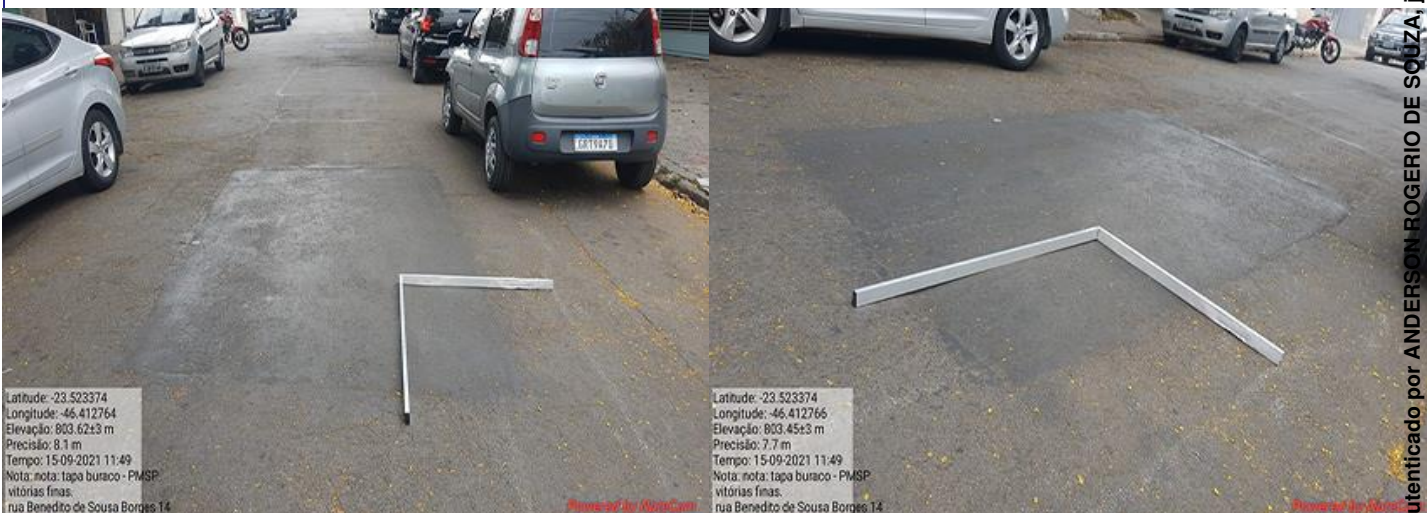
#### Verificação de reparo executado

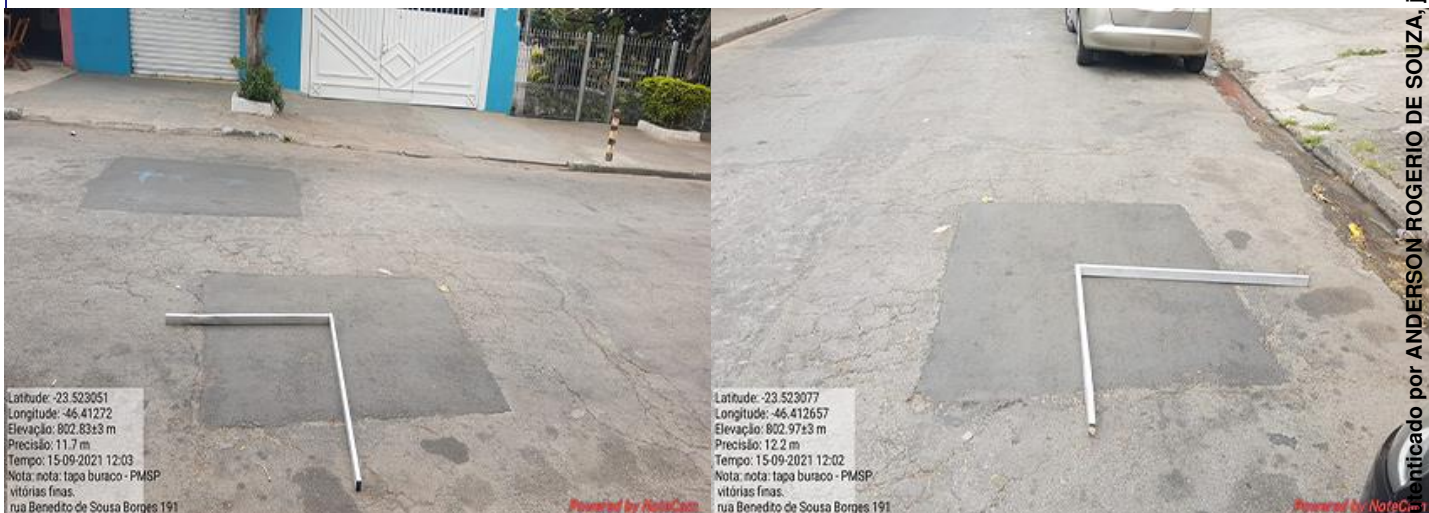
#### Verificação de reparo executado

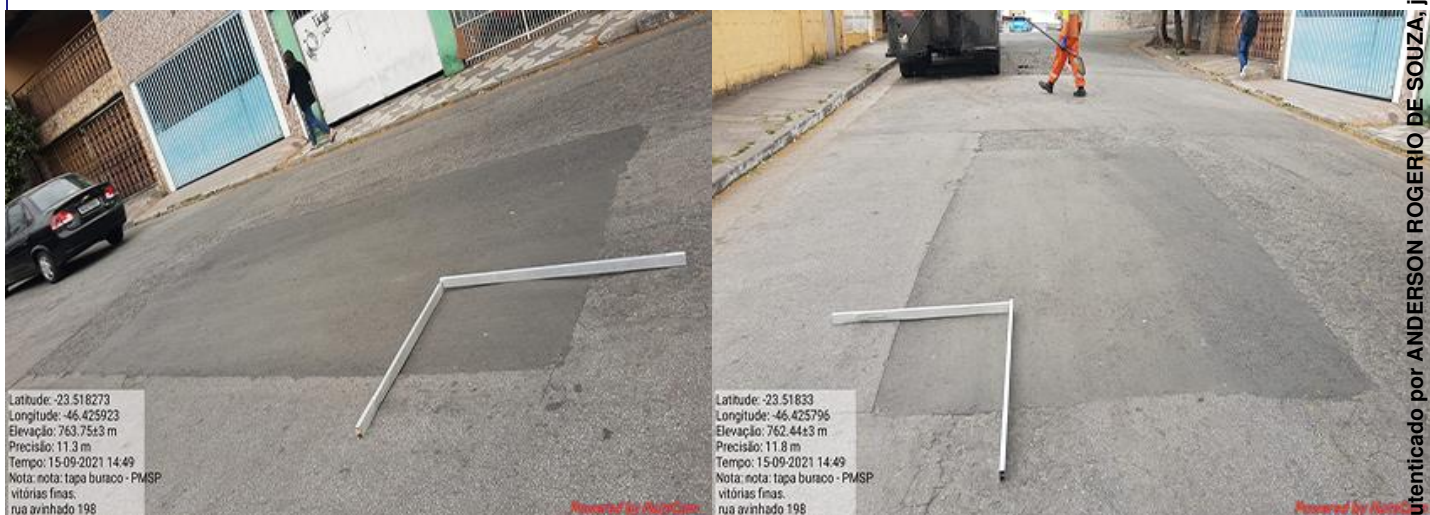
#### Verificação de reparo executado

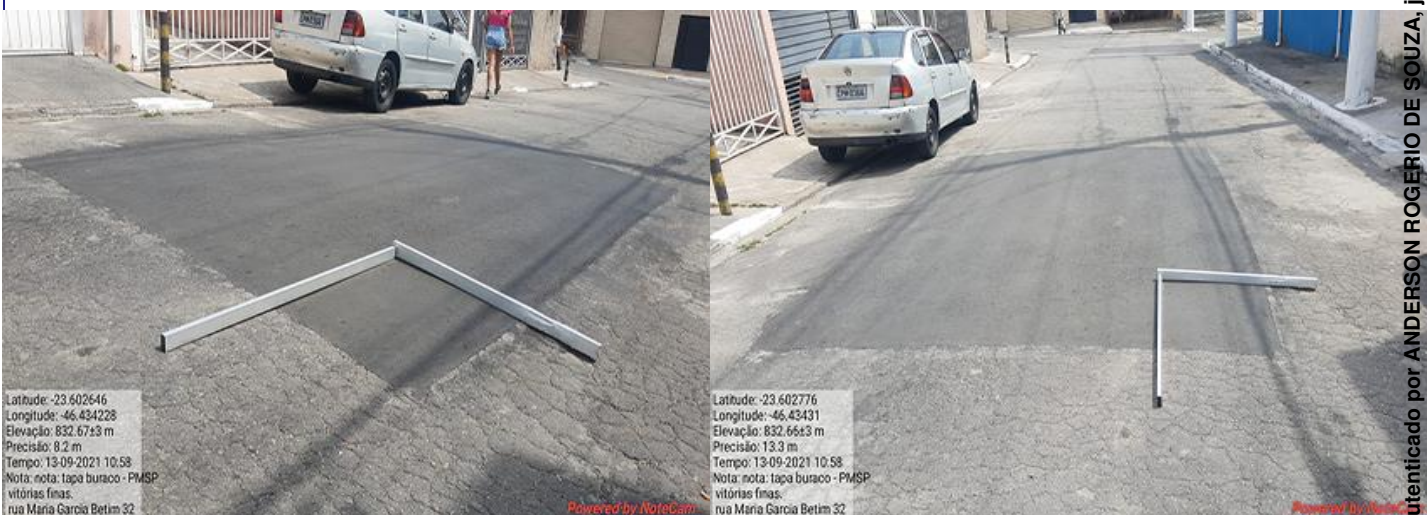
#### Verificação de reparo executado

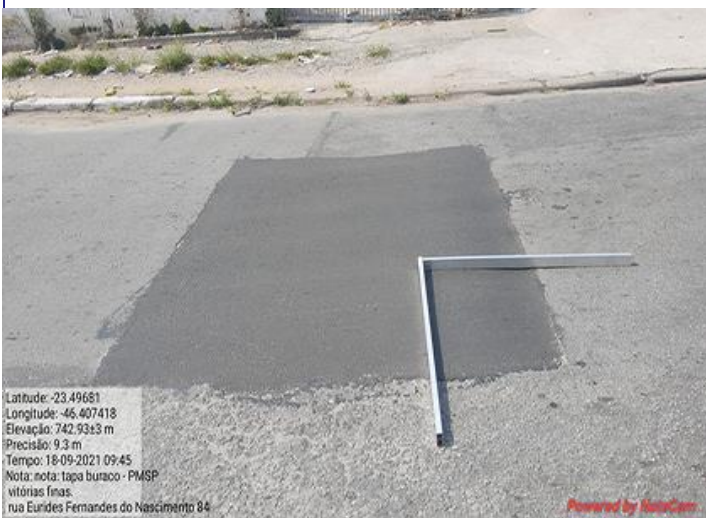
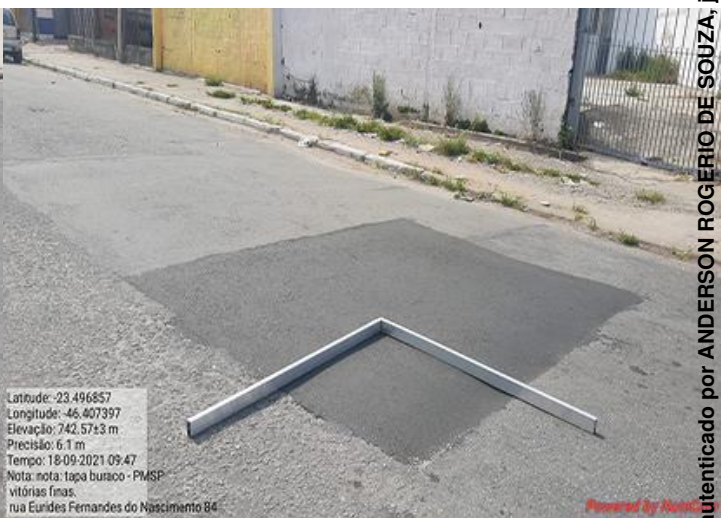
#### Verificação de reparo executado

| <p>Latitude: -23.49681<br/>Longitude: -46.407418<br/>Elevação: 742.93±3 m<br/>Precisão: 9.3 m<br/>Tempo: 18/09/2021 09:45<br/>Nota: nota: tapa buraco - PMSP<br/>vitórias fmas.<br/>rua Eurides Fernandes do Nascimento 84</p> <p style="text-align: center;"><b>Foto 1</b></p> | <p>Latitude: -23.496857<br/>Longitude: -46.407397<br/>Elevação: 742.57±3 m<br/>Precisão: 6.1 m<br/>Tempo: 18/09/2021 09:47<br/>Nota: nota: tapa buraco - PMSP<br/>vitórias fmas.<br/>rua Eurides Fernandes do Nascimento 84</p> <p style="text-align: center;"><b>Foto 2</b></p> |

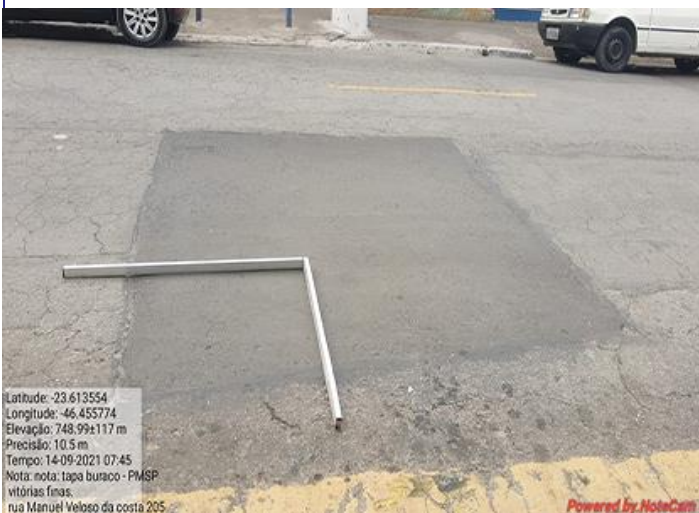
Foto 1

#### Verificação de reparo executado

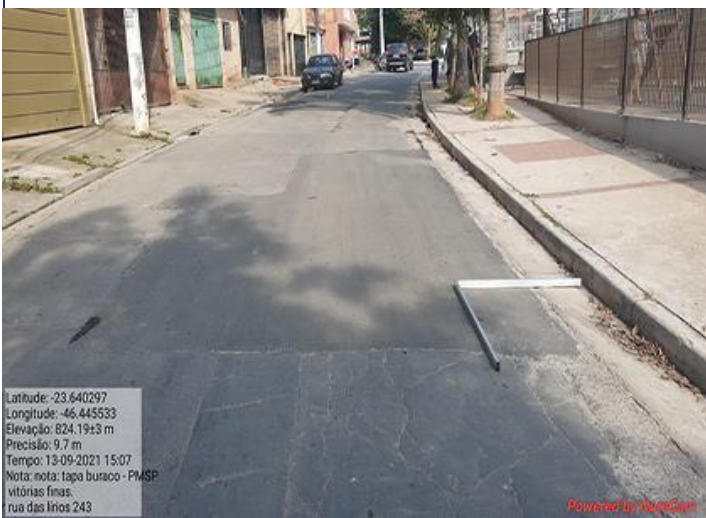
| <p>Latitude: -23.640297<br/>Longitude: -46.445533<br/>Elevação: 824.19±3 m<br/>Precisão: 9.7 m<br/>Tempo: 13-09-2021 15:07<br/>Nota: nota: tapa buraco - PMSP<br/>vitórias finas.<br/>rua das lírios 243</p> <p style="text-align: center;"><b>Foto 1</b></p> | <p>Latitude: -23.640329<br/>Longitude: -46.445463<br/>Elevação: 824.37±3 m<br/>Precisão: 14.3 m<br/>Tempo: 13-09-2021 15:08<br/>Nota: nota: tapa buraco - PMSP<br/>vitórias finas.<br/>rua das lírios 243</p> <p style="text-align: center;"><b>Foto 2</b></p> |

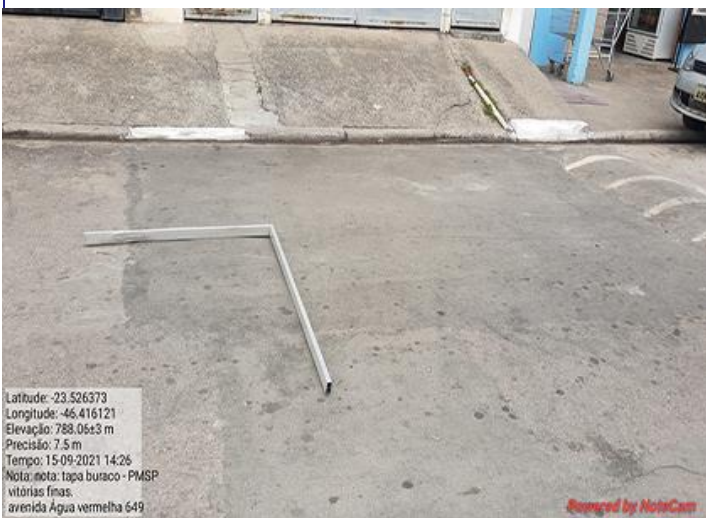
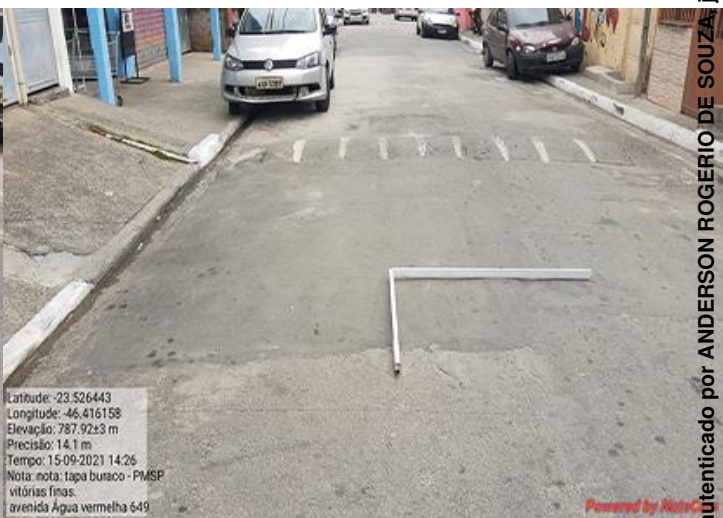
| <p>Latitude: -23.526373<br/>Longitude: -46.416121<br/>Elevação: 788.06±3 m<br/>Precisão: 7.5 m<br/>Tempo: 15-09-2021 14:26<br/>Nota: nota: tapa buraco - PMSP<br/>vitórias finas.<br/>avenida Água vermelha 649</p> <p>Powered by NoteCam</p> | <p>Latitude: -23.526443<br/>Longitude: -46.416158<br/>Elevação: 787.92±3 m<br/>Precisão: 14.1 m<br/>Tempo: 15-09-2021 14:26<br/>Nota: nota: tapa buraco - PMSP<br/>vitórias finas.<br/>avenida Água vermelha 649</p> <p>Powered by NoteCam</p> |

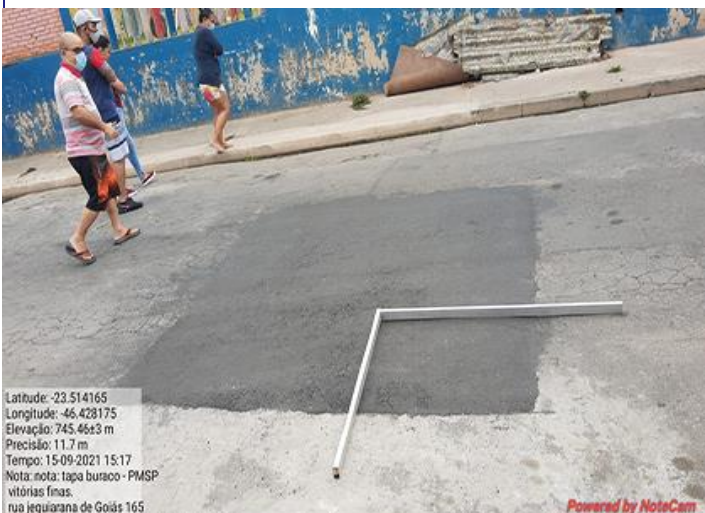
**Foto 1**

Latitude: -23.514165  
 Longitude: -46.428175  
 Elevação: 745.46±3 m  
 Precisão: 11.7 m  
 Tempo: 15-09-2021 15:17  
 Nota: nota: tapa buraco - PMSP  
 vitórias finas.  
 rua jequirana de Goiás 165

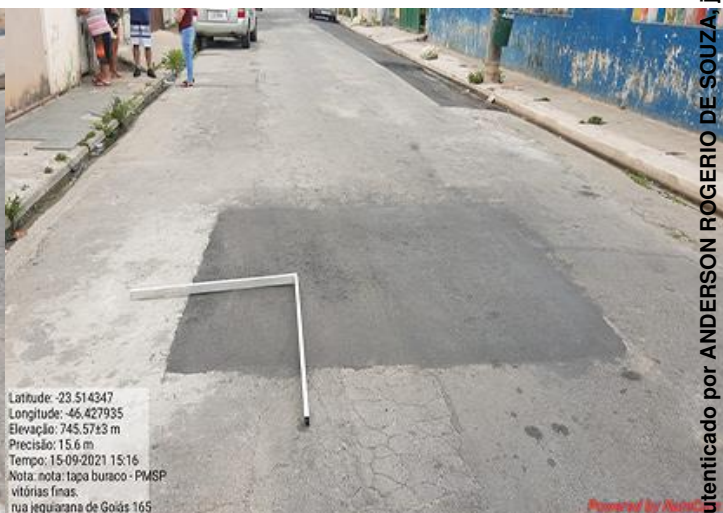
Latitude: -23.514347  
 Longitude: -46.427935  
 Elevação: 745.57±3 m  
 Precisão: 15.6 m  
 Tempo: 15-09-2021 15:16  
 Nota: nota: tapa buraco - PMSP  
 vitórias finas.  
 rua jequirana de Goiás 165

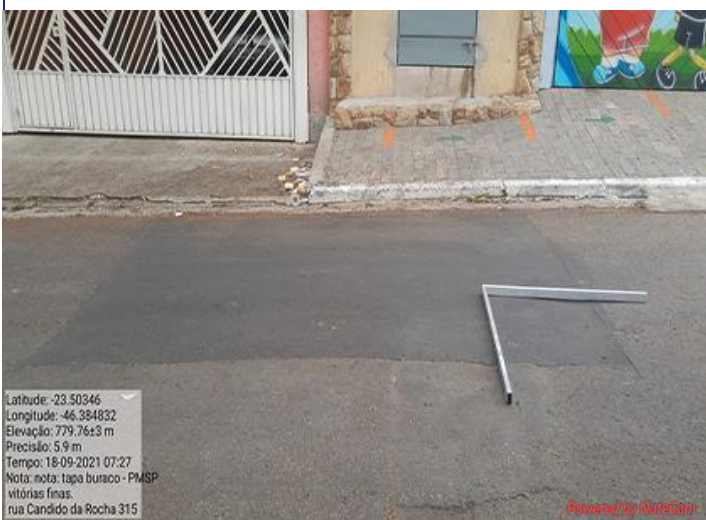
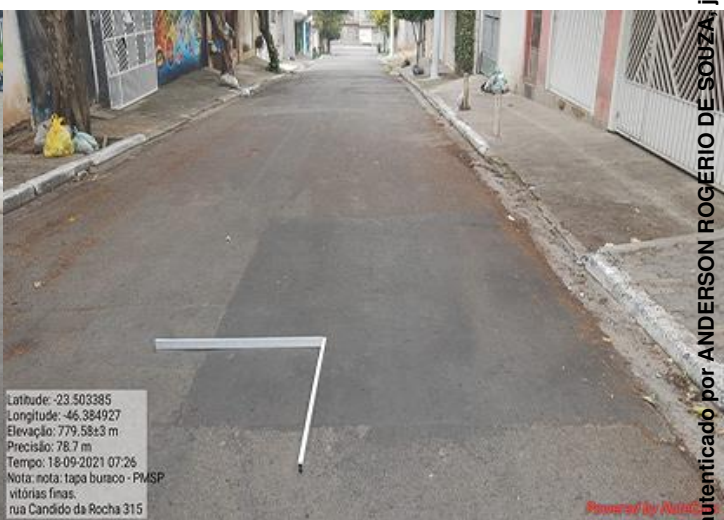
| <p>Latitude: -23.50346<br/>Longitude: -46.384832<br/>Elevação: 779.76±3 m<br/>Precisão: 5.9 m<br/>Tempo: 18-09-2021 07:27<br/>Nota: nota: tapa buraco - PMSP<br/>vitórias finas.<br/>rua Candido da Rocha 315</p> <p style="text-align: right; color: red; font-size: small;">Powered by AutoScan</p> | <p>Latitude: -23.503385<br/>Longitude: -46.384927<br/>Elevação: 779.58±3 m<br/>Precisão: 78.7 m<br/>Tempo: 18-09-2021 07:26<br/>Nota: nota: tapa buraco - PMSP<br/>vitórias finas.<br/>rua Candido da Rocha 315</p> <p style="text-align: right; color: red; font-size: small;">Powered by AutoScan</p> |

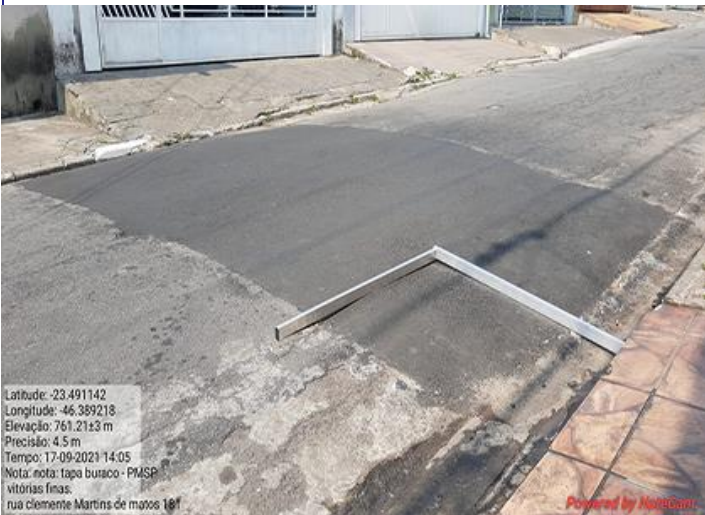
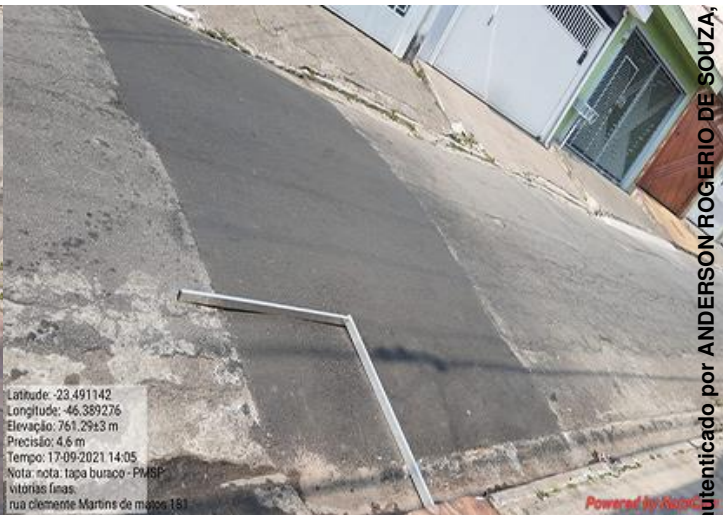
| <p>Latitude: -23.491142<br/>Longitude: -46.389218<br/>Elevação: 761.29±3 m<br/>Precisão: 4.5 m<br/>Tempo: 17-09-2021 14:05<br/>Nota: nota: tapa buraco - PMSP<br/>vitorias finas<br/>rua clemente Martins de matos 181</p> | <p>Latitude: -23.491142<br/>Longitude: -46.389218<br/>Elevação: 761.29±3 m<br/>Precisão: 4.6 m<br/>Tempo: 17-09-2021 14:05<br/>Nota: nota: tapa buraco - PMSP<br/>vitorias finas<br/>rua clemente Martins de matos 181</p> |

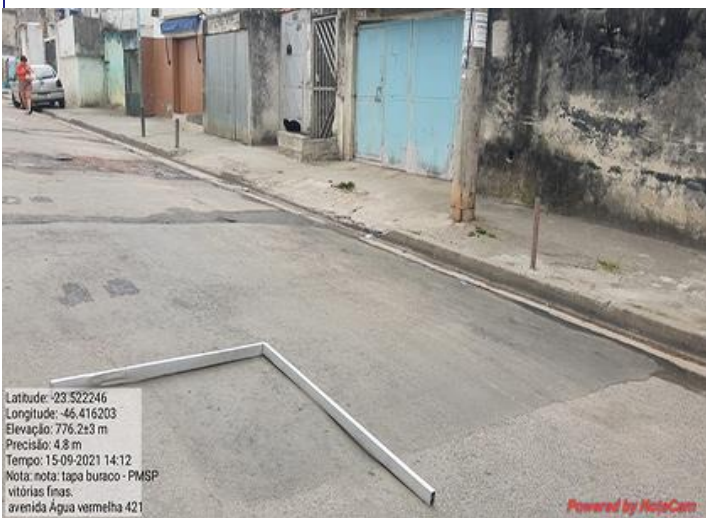
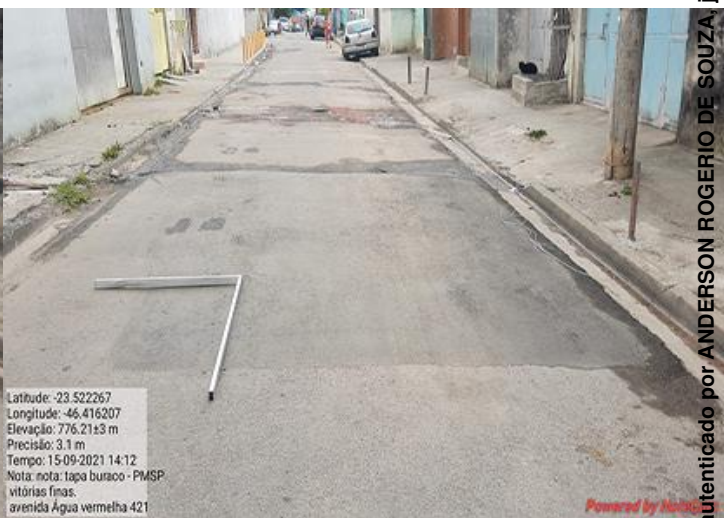
| <p>Latitude: -23.522246<br/>Longitude: -46.416203<br/>Elevação: 776.21±3 m<br/>Precisão: 4.8 m<br/>Tempo: 15-09-2021 14:12<br/>Nota: nota: tapa buraco - PMSP<br/>vitórias finas.<br/>avenida Água vermelha 421</p> <p style="text-align: right; color: red; font-size: small;">Powered by MotoCam</p> | <p>Latitude: -23.522267<br/>Longitude: -46.416207<br/>Elevação: 776.21±3 m<br/>Precisão: 3.1 m<br/>Tempo: 15-09-2021 14:12<br/>Nota: nota: tapa buraco - PMSP<br/>vitórias finas.<br/>avenida Água vermelha 421</p> <p style="text-align: right; color: red; font-size: small;">Powered by MotoCam</p> |

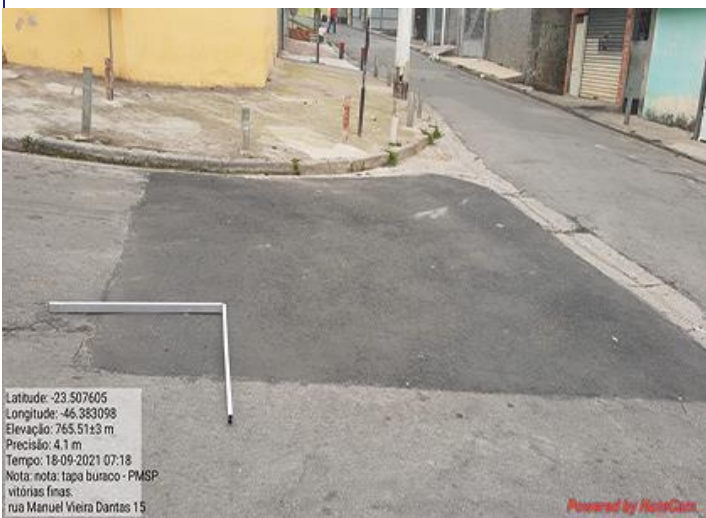
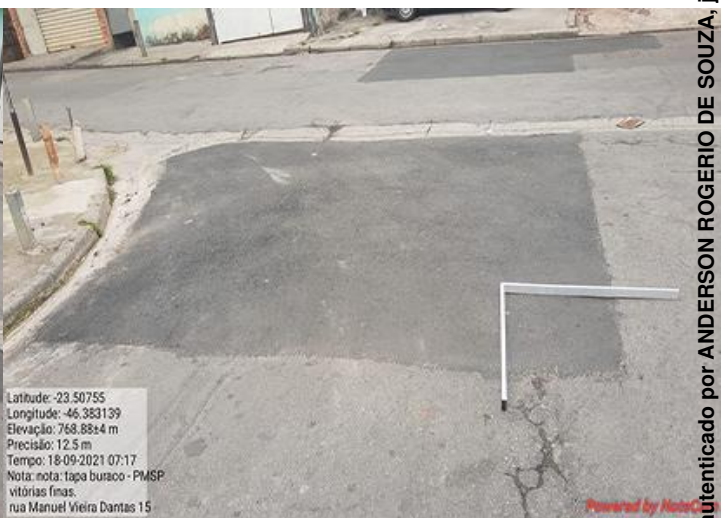
| <p>Latitude: -23.507605<br/>Longitude: -46.383098<br/>Elevação: 765.51±3 m<br/>Precisão: 4.1 m<br/>Tempo: 18-09-2021 07:18<br/>Nota: nota: tapa buraco - PMSP<br/>vitórias finas<br/>rua Manuel Vieira Dantas 15</p> <p style="text-align: center;"><b>Foto 1</b></p> | <p>Latitude: -23.50755<br/>Longitude: -46.383139<br/>Elevação: 768.88±4 m<br/>Precisão: 12.5 m<br/>Tempo: 18-09-2021 07:17<br/>Nota: nota: tapa buraco - PMSP<br/>vitórias finas<br/>rua Manuel Vieira Dantas 15</p> <p style="text-align: center;"><b>Foto 2</b></p> |

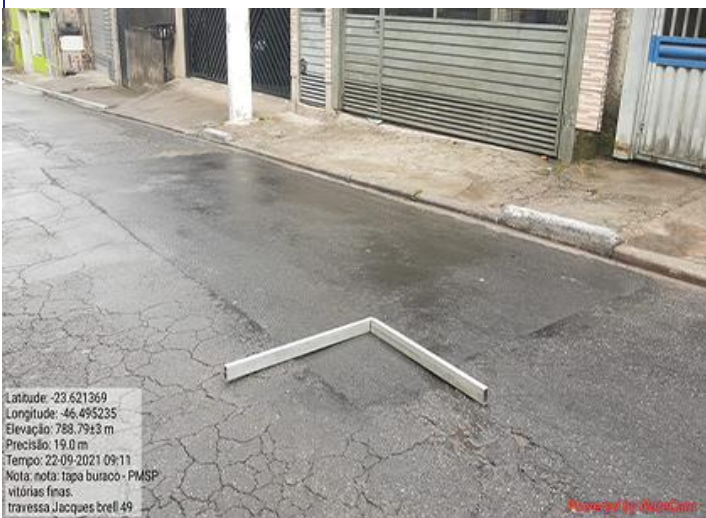
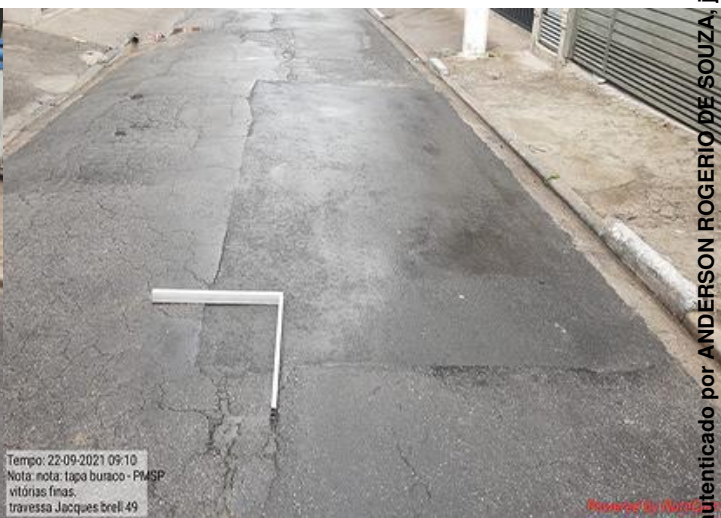
| <p>Latitude: -23.621369<br/>Longitude: -46.495235<br/>Elevação: 788.79±3 m<br/>Precisão: 19.0 m<br/>Tempo: 22-09-2021 09:11<br/>Nota: nota: tapa buraco - PMSP<br/>vitórias finas.<br/>travessa Jacques brell 49</p> | <p>Tempo: 22-09-2021 09:10<br/>Nota: nota: tapa buraco - PMSP<br/>vitórias finas.<br/>travessa Jacques brell 49</p> |

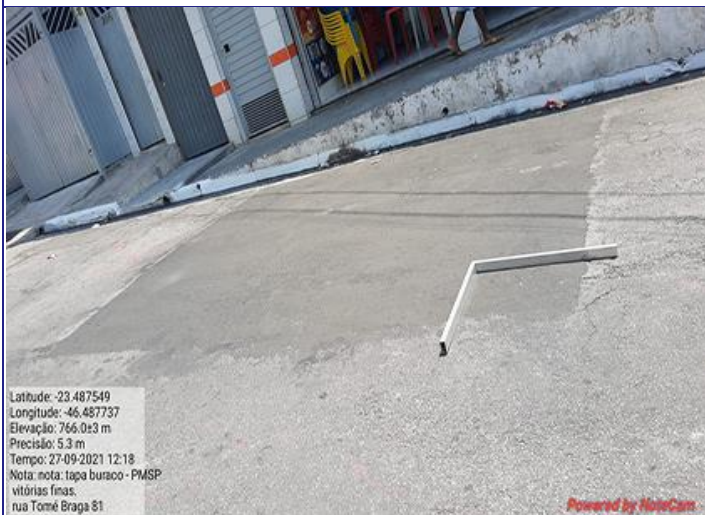
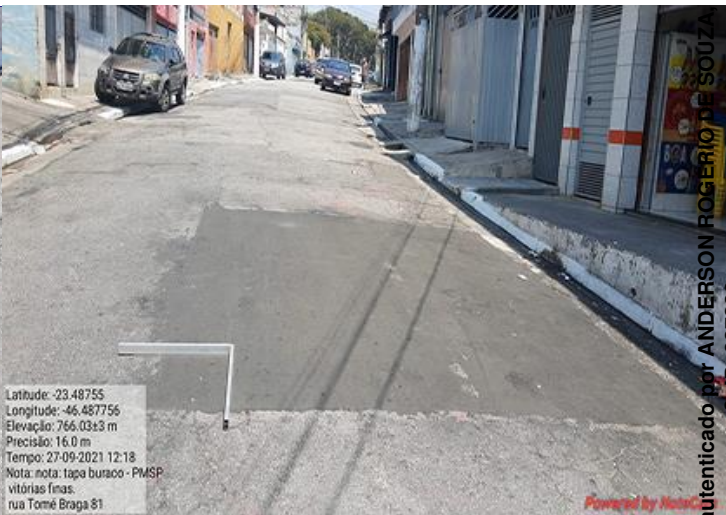
#### Verificação de reparo executado

| <p>Latitude: -23.487549<br/>Longitude: -46.487737<br/>Elevação: 766.0±3 m<br/>Precisão: 5.3 m<br/>Tempo: 27-09-2021 12:18<br/>Nota: nota: tapa buraco - PMSP<br/>vitórias finas.<br/>rua Tomé Braga 81</p> <p>Powered by NoteCam</p> | <p>Latitude: -23.48755<br/>Longitude: -46.487756<br/>Elevação: 766.03±3 m<br/>Precisão: 16.0 m<br/>Tempo: 27-09-2021 12:18<br/>Nota: nota: tapa buraco - PMSP<br/>vitórias finas.<br/>rua Tomé Braga 81</p> <p>Powered by NoteCam</p> |

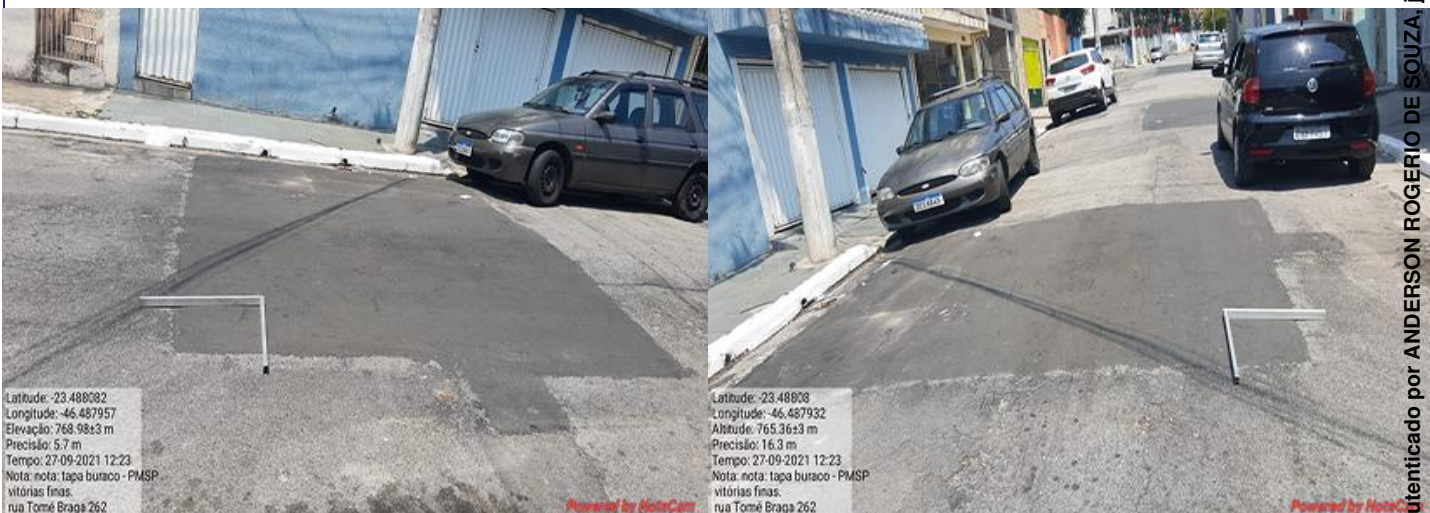
#### Verificação de reparo executado

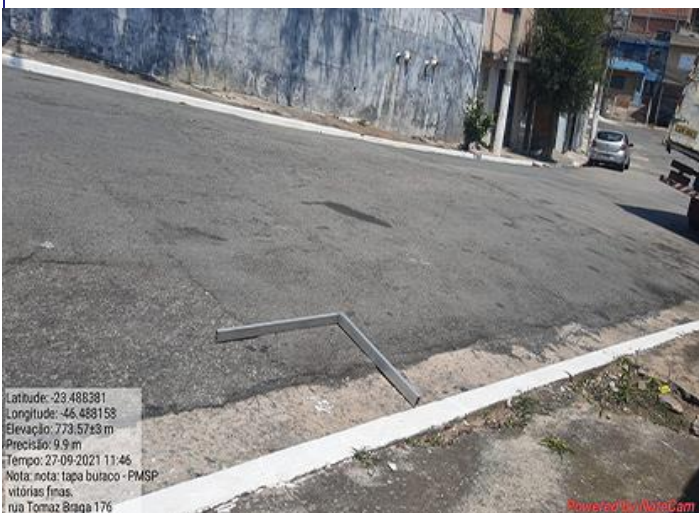
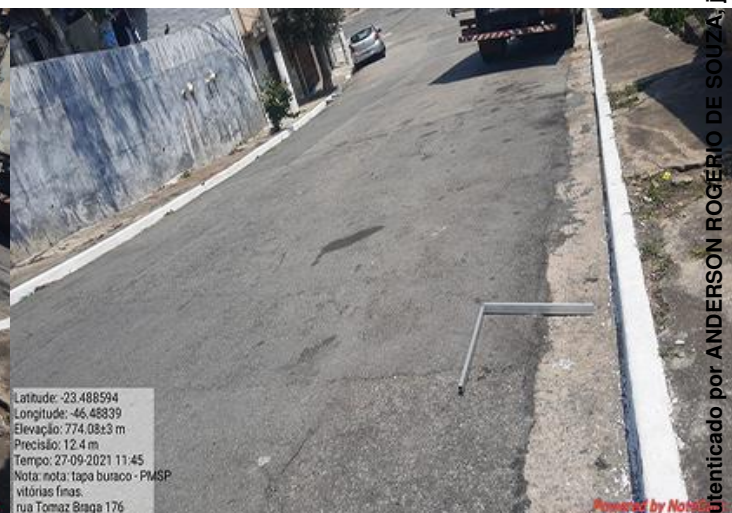
**1. DESCRIÇÃO DO REGISTRO DE VERIFICAÇÃO****Verificação de reparo executado**

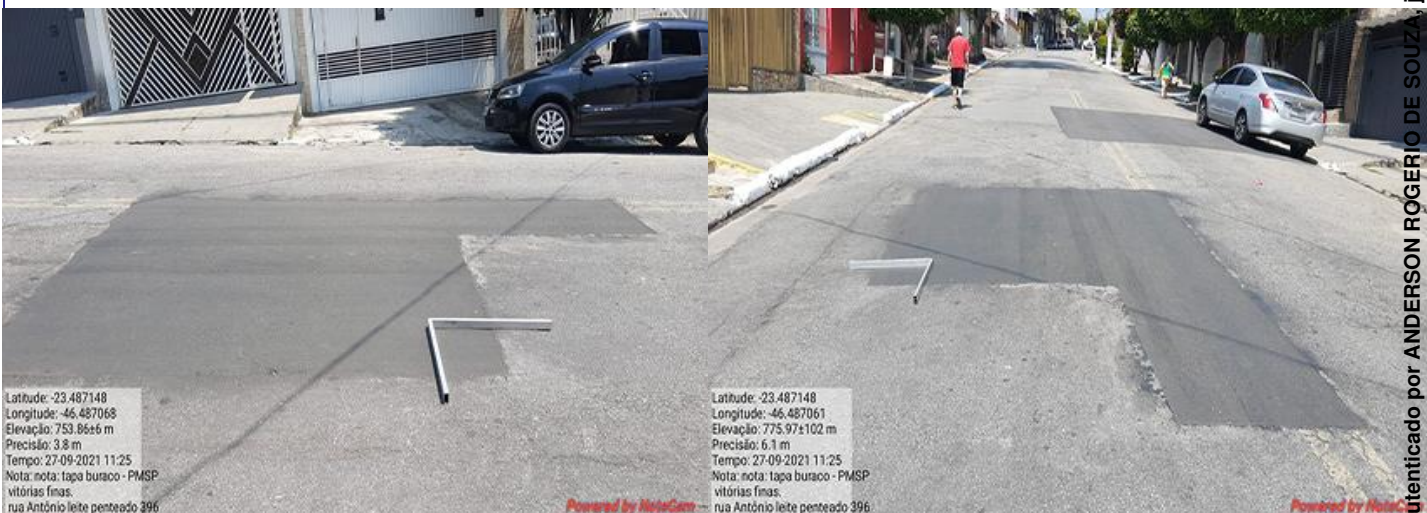
#### Verificação de reparo executado

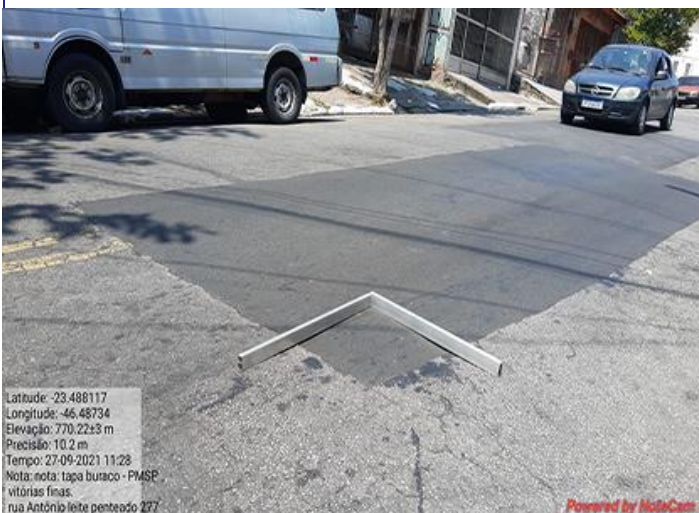
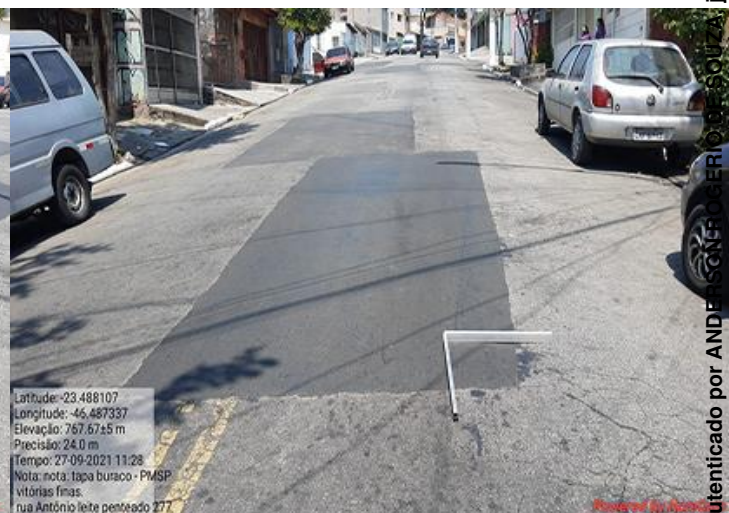
#### Verificação de reparo executado

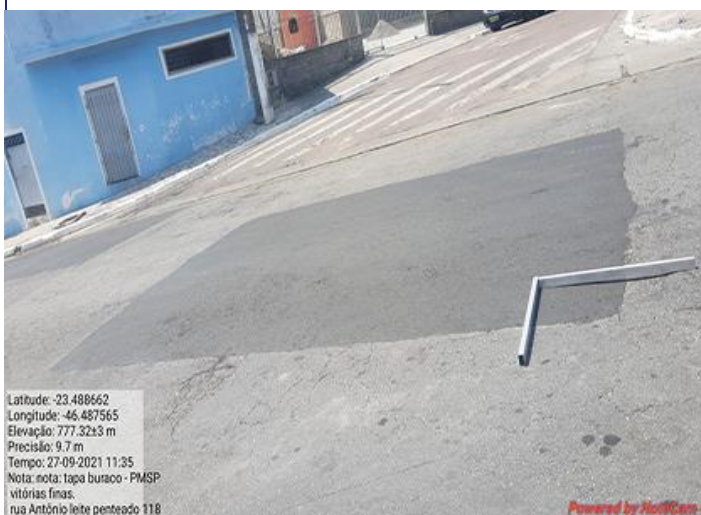
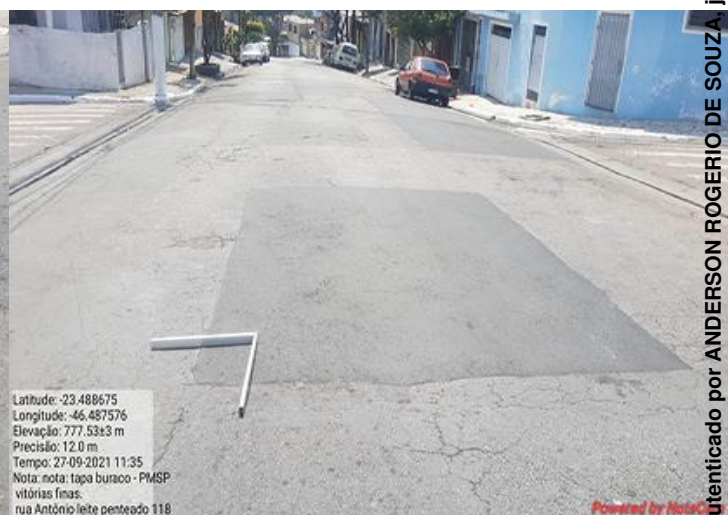
**1. DESCRIÇÃO DO REGISTRO DE VERIFICAÇÃO****Verificação de reparo executado**
