**Ofício ATL SEI nº 087352363**

**Assunto:** Ofício SGP-12 nº 357/2023 - Requerimento EDUC nº 12/2023. Solicitação de informações e providências a respeito dos Centros Educacionais Unificados.

Contrato de Prestação de serviços de Gerenciamento e Supervisão da contratação de empresa especializada na prestação de serviços de manutenção preventiva e corretiva de natureza simples, para demandas de mecânica, hidráulica, elétrica, cabine primária, de equipamentos mecânicos, e outras manutenções prediais tais como pinturas corretivas realizadas de forma programada, troca de fechaduras e demais manutenções preventiva e corretiva nas dependências de 12 Centros Educacionais Unificados (CEUS)

## RELATÓRIO DE ATIVIDADES MENSAL

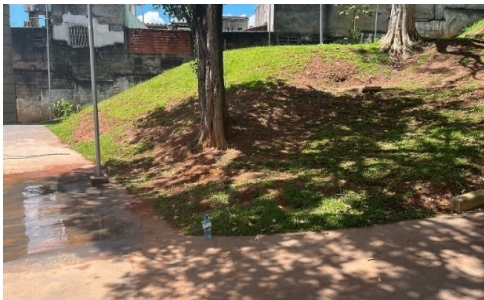
FG 1185 E T Jard ObrCiv - Deslizamento de terra - Foto A1

FG 1185 E T Jard ObrCiv - Deslizamento de terra - Foto A2

FG 1185 E T Jard ObrCiv - Deslizamento de terra - Foto A3

FG 1185 E T Jard ObrCiv - Deslizamento de terra - Foto A4

FG 1185 E T Jard ObrCiv - Deslizamento de terra - Foto A5

FG 1185 E T Jard ObrCiv - Deslizamento de terra - Foto A6

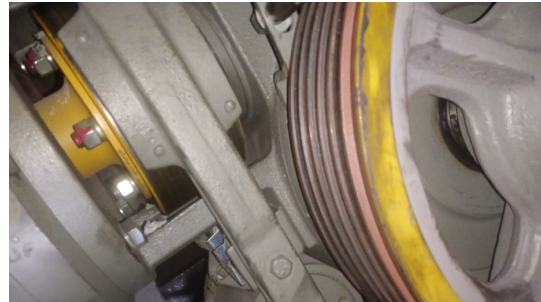
**CA 1282 B G Elev Elev - Troca Polia - Proposta Polia - Foto A2**

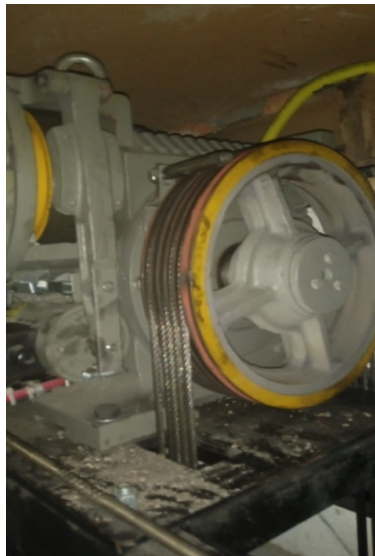
**CA 1282 B G Elev Elev - Troca Polia - Proposta Polia - Foto A3**

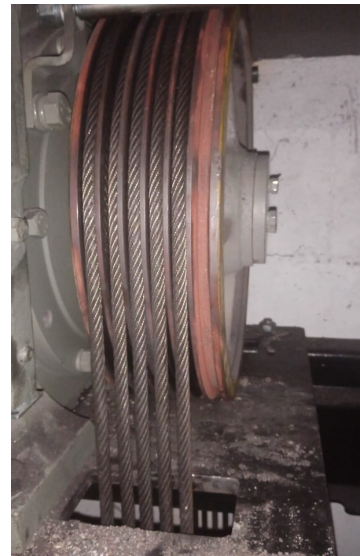
**CA 1282 B G Elev Elev - Troca Polia - Proposta Polia - Foto A4**

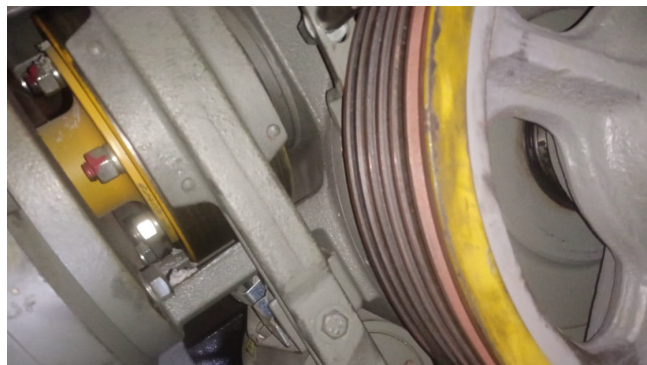
**CA 1282 B G Elev Elev - Troca Polia - Proposta Polia - Foto A5**

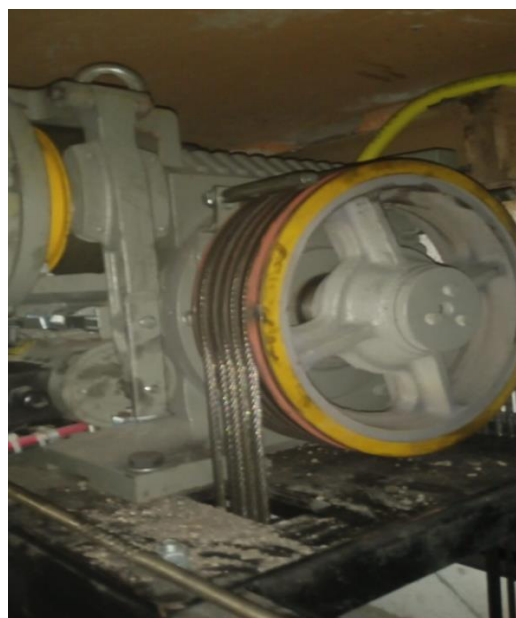
CA 1282 B G Elev Elev - Troca Polia - Proposta Polia - Foto A3

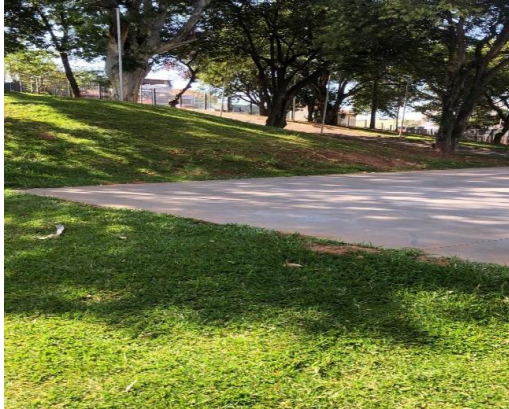
FG 1453 E T ÁreaCirc ObrCiv - Área do Jardim para instalação de Guia - Foto A1

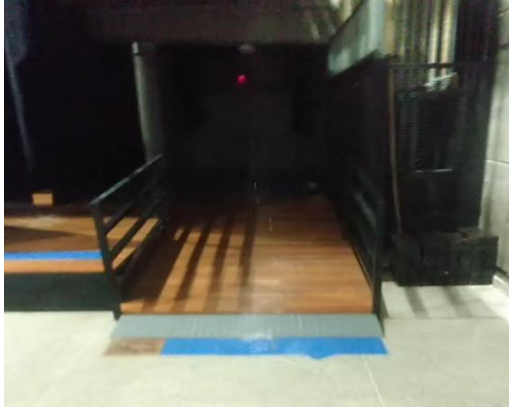
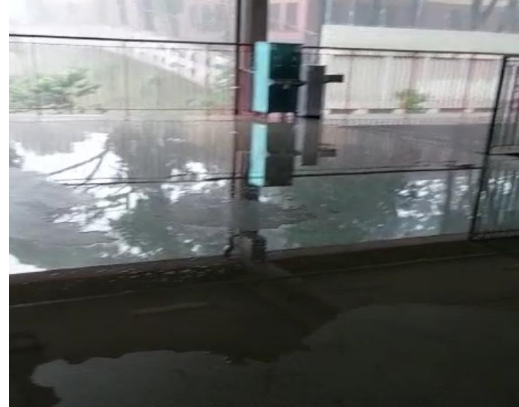
JB 1292 B 2 Tea ObrCiv - Alagamento Teatro com forte Chuva - Vídeo A1

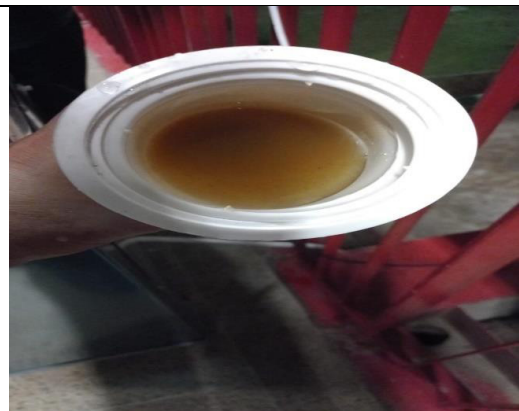
JB 1458 Td G Vários Hidr - Bebedouros saindo água com barro - Foto A3

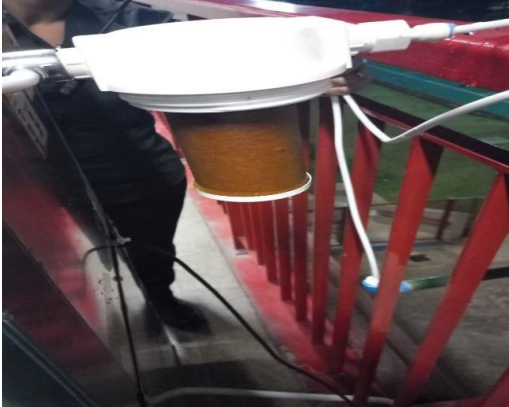
JB 1458 Td G Vários Hidr - Bebedouros saindo água com barro - Foto A4

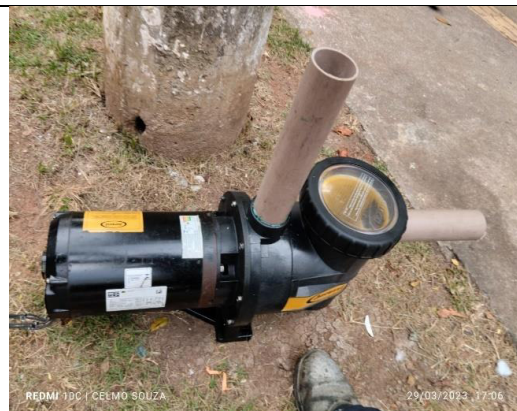
PI 1451 E T Pisc Hidr - Bomba da Piscina Semi-Olímpica - - Foto A1

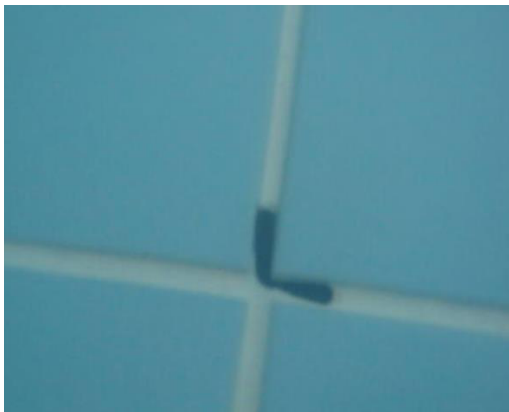
SM 1189 C T Pisc ObrCiv - Rejuntas Soltos na Piscina Semiolímpica - Vídeo A3

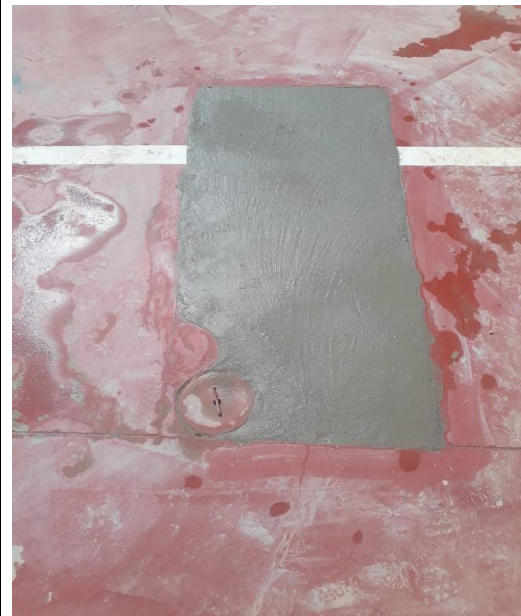
TP 1443 B T CEMEI Hidr - Vazamento da água de Reuso no playground da CEMEI - Vídeo D2

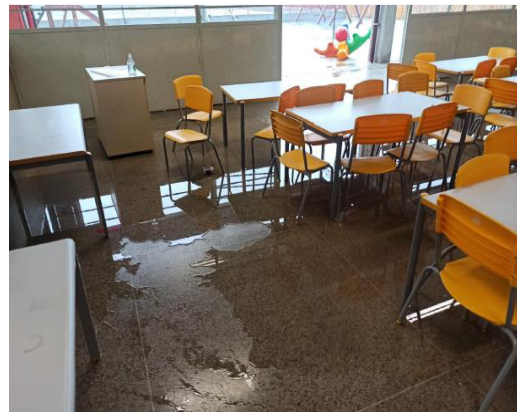
Os danos ocorridos na unidade CEU José Bonifácio foram ocasionados devido ao altíssimo volume de precipitação considerado atípico para o período, dados amplamente divulgados pelos órgãos oficiais meteorológicos.

*Alagamento CEMEI*

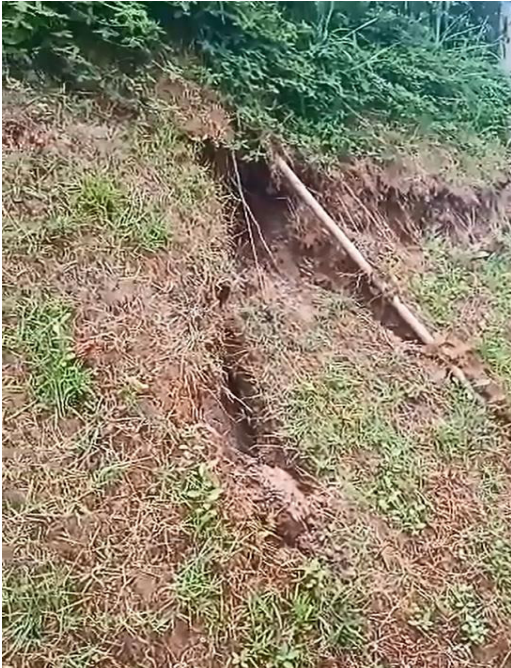
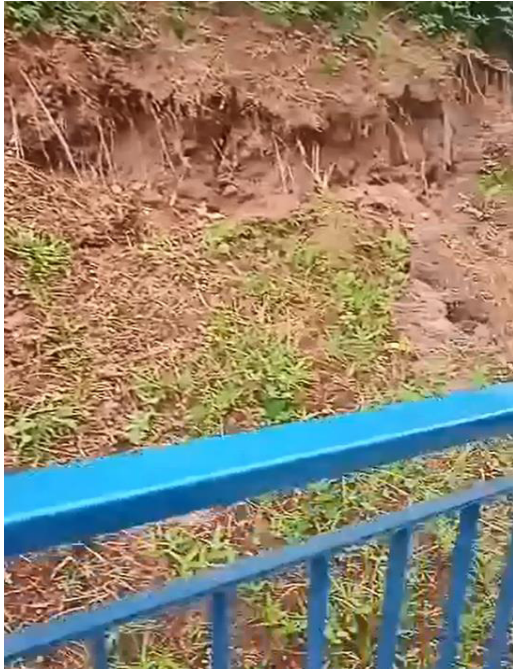
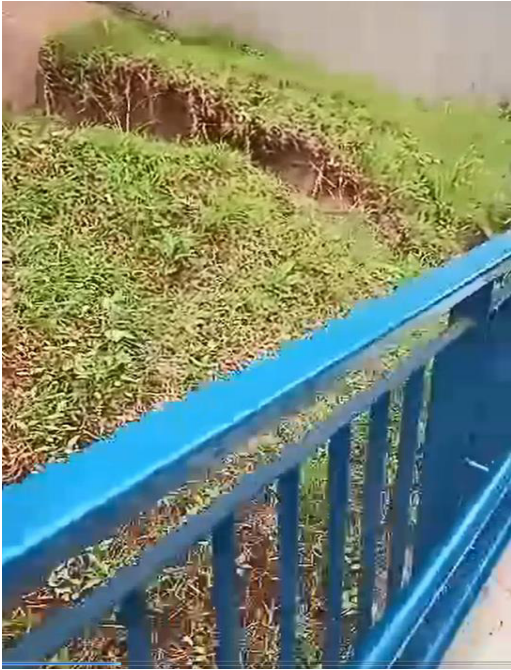
| CEU CIDADE TIRADENTES | |
|---|---|
| <p><i>Talude desbarrancando</i></p> | <p><i>Talude desbarrancando afetando canaleta de drenagem</i></p> |

- Inspecionar se há existência de trincas na parte superior do talude (região de calçada ou rua);
- Se houver trincas proteger contra a entrada de água, sugestão calda de cimento ou argamassa;
- Na região frontal do talude proteger toda a superfície do talude com lona plástico;
- Realizar a limpeza das canaletas de drenagem.

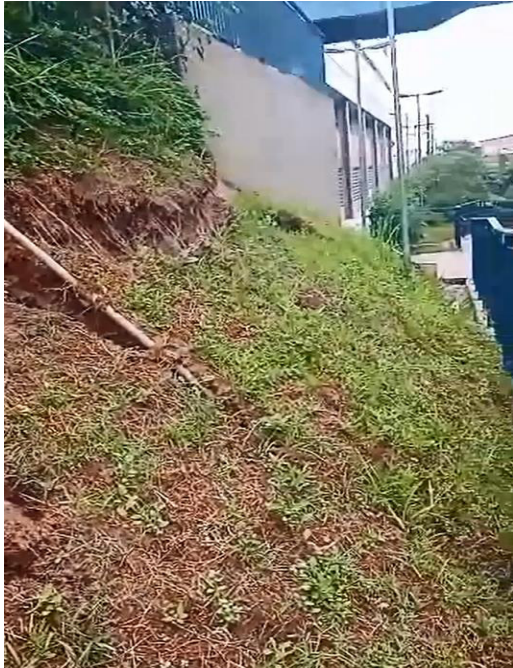
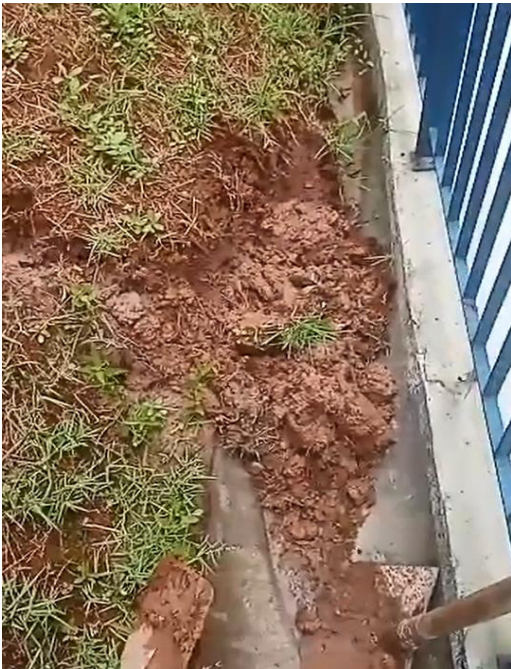
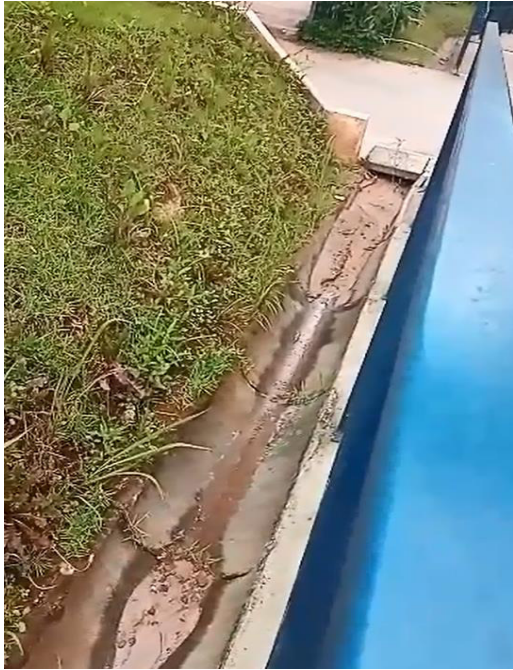
| CEU CIDADE TIRADENTES | |
|---|---|
| <p><i>Talude desbarrancando afetando canaleta de drenagem</i></p> | <p><i>Talude desbarrancando</i></p> |

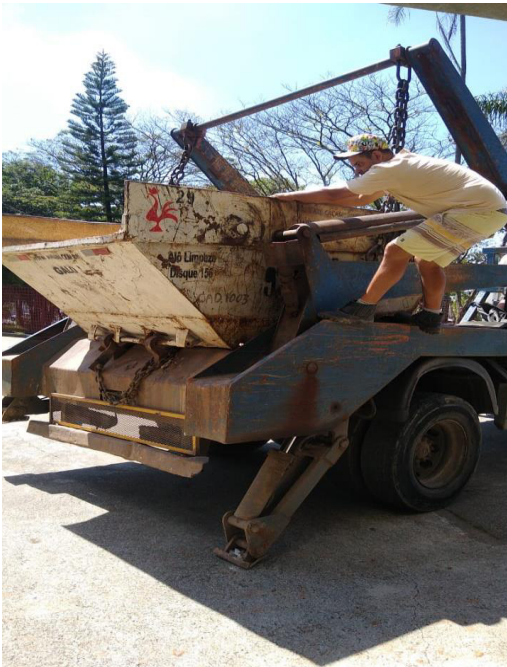
**Foto 15:** Cacamba

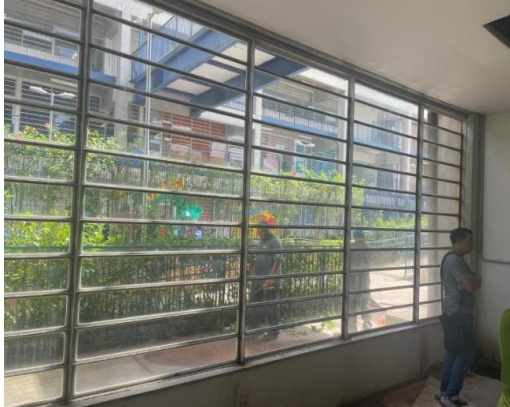
| <p>Deverá ser executado a drenagem no piso da área da gestão</p> | <p>Esquadrias inadequadas (fechadas). As esquadrias serão substituídas.</p> |

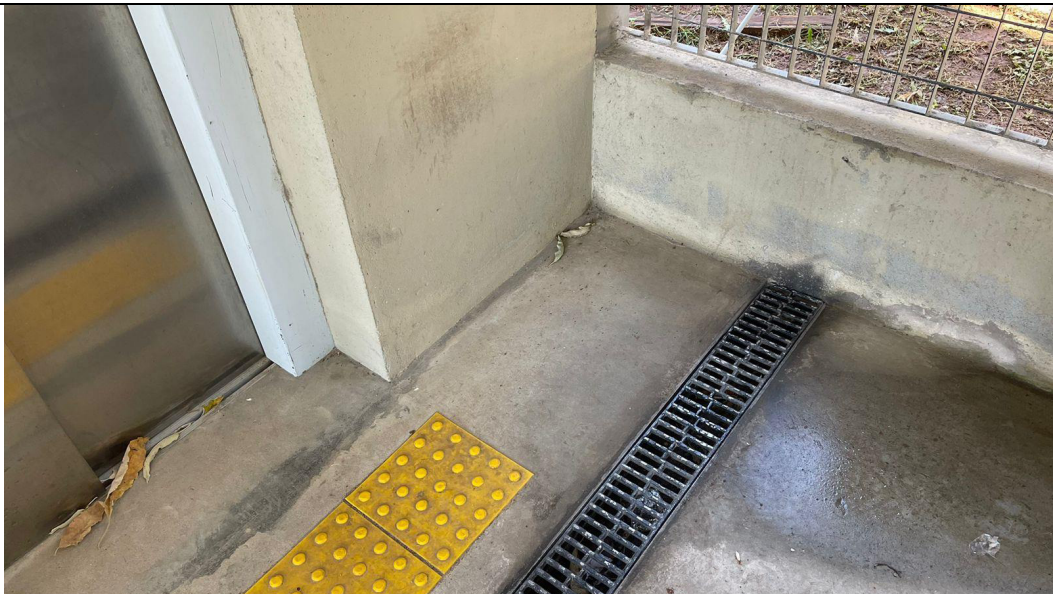
**Foto 12**

**Elevador 4 CEMEI** – Elevador externo área aberta sofre impacto direto com umidade causada na ocorrência de chuvas com vento, observar umidade excessiva na mureta e chão com empossamento de água, falta caimento adequado para a drenagem.

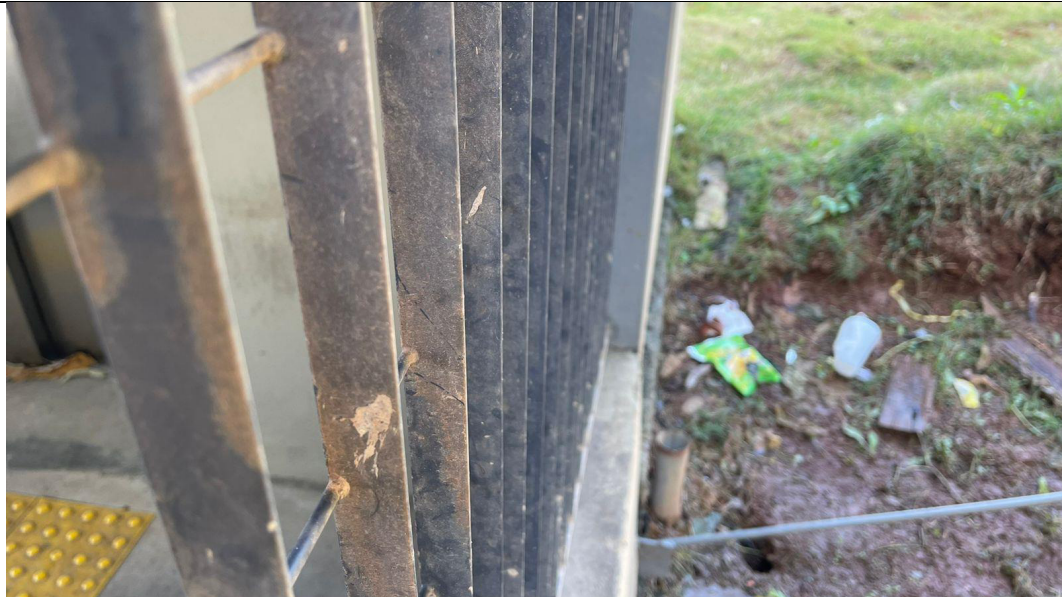
**Foto 13**

**Elevador 4 CEMEI** – Elevador externo área aberta sofre impacto direto com umidade causada na ocorrência de chuvas e área de jardinagem.

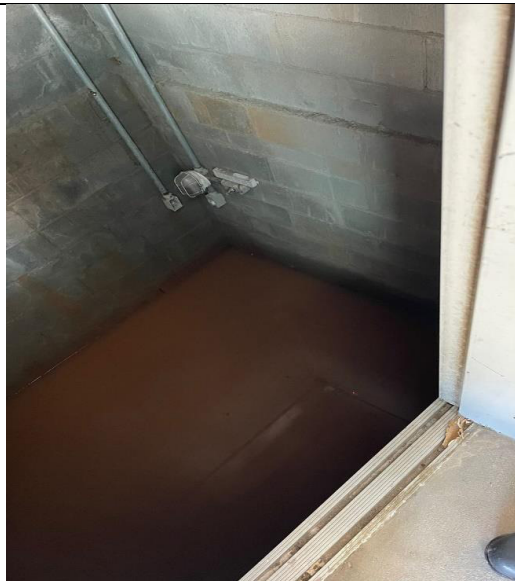
**Foto 14**

**Elevador 3 CEMEI** – Poço do elevador alagado
